Rapport de mission de repérage des enrobés contenant de l'amiante (et HAP) avant réalisation de travaux V2

A	INFORMATIONS GENERALES											
A.1	DESIGNATION DU BATIMENT											
Nature de voirie : Voiries Privée Zone / Lieu : Préfecture Référence Cadastre : Non communiquée		Adresse : 167-177 avenue Frédéric et Irène Joliot Curie 92000 NANTERRE Propriété de: PREFECTURE DES HAUTS-DE-SEINE 167-177 Avenue Frédéric et Irène Joliot Curie 92000 NANTERRE										
A.2	DESIGNATION DU DONNEUR D'ORDRE											
Nom : PREFECTURE DES HAUTS-DE-SEINE Adresse : 167-177 Avenue Frédéric et Irène Joliot Curie 92000 NANTERRE Qualité :		Documents remis : Plan Moyens mis à disposition : Néant										
A.3	EXECUTION DE LA MISSION											
Rapport N° : PRÉFECTURE DES HAUTS-DE-SEINE 116994 23.01.24 A Date de commande : 22/01/2024 Le repérage a été réalisé le(s) : 23/01/2024 & 04/02/2025 Par : DEPLANQUE Enzo & CESARIN Tommy Date d'émission du rapport : 17/02/2025		Accompagnateur : Le propriétaire Organisme d'assurance professionnelle : AXA FRANCE IARD Adresse assurance : N° de contrat d'assurance : 10583929904 Date de validité Assurance : 31/12/2025										
Laboratoires en charge des analyses :

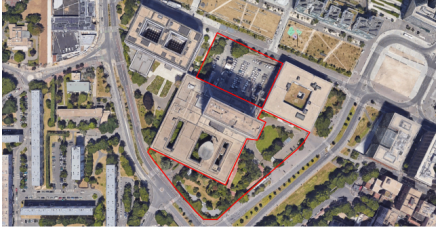
PLANCHE N° 1

Périmètre d'investigation

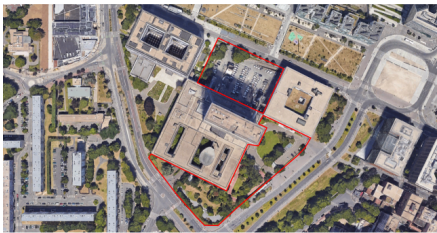
PLANCHE N°	3	8
INDICE N°	001

- >1000 mg/kg -> Stockage en classe 1
- 500 à 1000 mg/kg -> Stockage en classe 2
- 50 à 500 mg/kg -> Réutilisation à froid possible
- 0 à 50 mg/kg -> Réutilisation à chaud possible
- Périmètre d'investigation

Numéro du dossier	116994	LOCALISATION	Adresse du projet	177 Avenue Frédéric et Irène Joliot Curie - 92000
Auteur du plan	Tommy CESARIN	Localisation des zones contenant des HAP	Date :	04/02/2025
Source du plan	Maitrise d'ouvrage	PLANCHE DE REPERAGE	Zone	Voirie Privée
		TECHNIQUE X USUEL	Type	PLAN

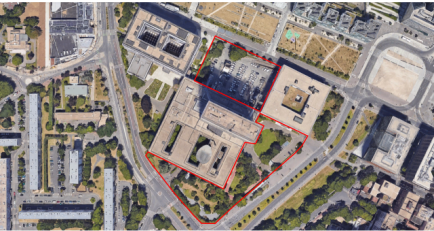
PLANCHE N°	4	8
INDICE N°	001

- >1000 mg/kg -> Stockage en classe 1
- 500 à 1000 mg/kg -> Stockage en classe 2
- 50 à 500 mg/kg -> Réutilisation à froid possible
- 0 à 50 mg/kg -> Réutilisation à chaud possible
- Périmètre d'investigation

Numéro du dossier	116994	LOCALISATION	Adresse du projet	177 Avenue Frédéric et Irène Joliot Curie - 92000
Auteur du plan	Tommy CESARIN	Localisation des zones contenant des HAP	Date :	04/02/2025
Source du plan	Maitrise d'ouvrage	PLANCHE DE REPERAGE	Zone	Voirie Privée
		TECHNIQUE X USUEL	Type	PLAN

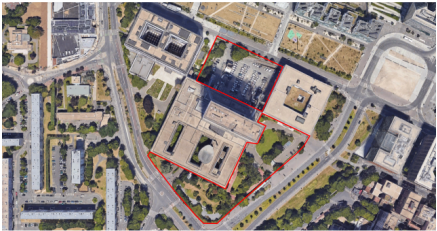
PLANCHE N°	7	8
INDICE N°	001

- 0 à 500 mg/kg -> Stockage en ISDI
- 500 à 5000 mg/kg -> Stockage en ISDND
- Périmètre d'investigation

Numéro du dossier	116994	LOCALISATION	Adresse du projet	177 Avenue Frédéric et Irène Joliot Curie - 92000
Auteur du plan	Tommy CESARIN	Localisation des zones contenant des HCT	Date :	04/02/2025
Source du plan	Maitrise d'ouvrage	PLANCHE DE REPERAGE	Zone	Voirie Privée
		TECHNIQUE X USUEL	Type	PLAN

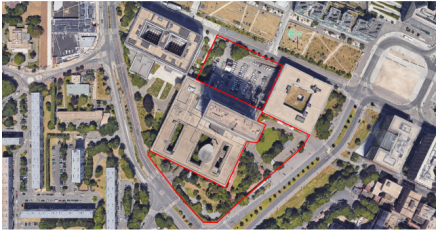
PLANCHE N°8

Périmètre d'investigation
