**REPERAGE DES MATERIAUX ET PRODUITS  
CONTENANT DE L'AMIANTE AVANT  
DEMOLITION D'UN IMMEUBLE BATI**

RAPPORT N°: A4-18.880.PEB.12275.00.H\_-  
\_Guerite-cote-Avenue-Joliot-Curie

Lieu d'intervention :  
**PREFECTURE DE NANTERRE, Guérite coté Avenue Joliot  
Curie+ portail d'entrée  
167-177 Avenue Joliot Curie**

**N° D'AFFAIRE : A4-18.880.PEB.12275.00.H / -**  
RAPPORT ETABLI LE : 30/05/2018

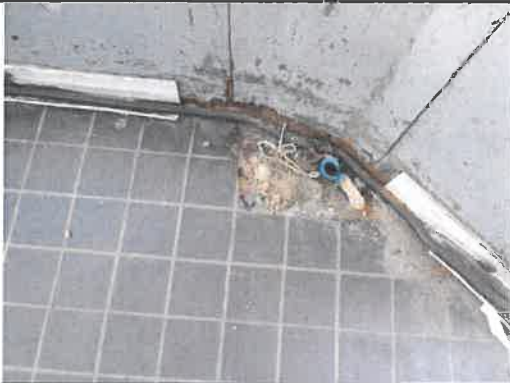
LOCALISATION	MATERIAUX ET/OU PRODUITS OBJET DES PRELEVEMENT
<p>RDC Guérite Matériau : Chappe carrelages gris Prélèvement A1 <b>ABSENCE D'AMIANTE</b></p>

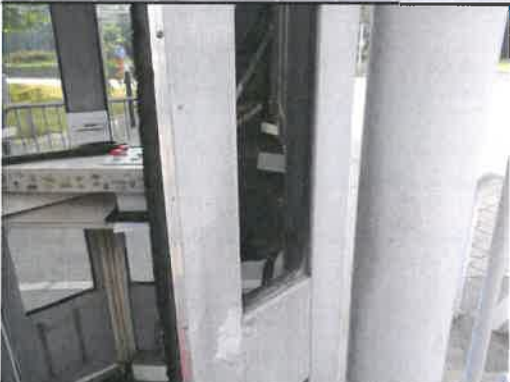
<p>RDC Guérite Matériau : peinture sur guérite Prélèvement A2 <b>ABSENCE D'AMIANTE</b></p>

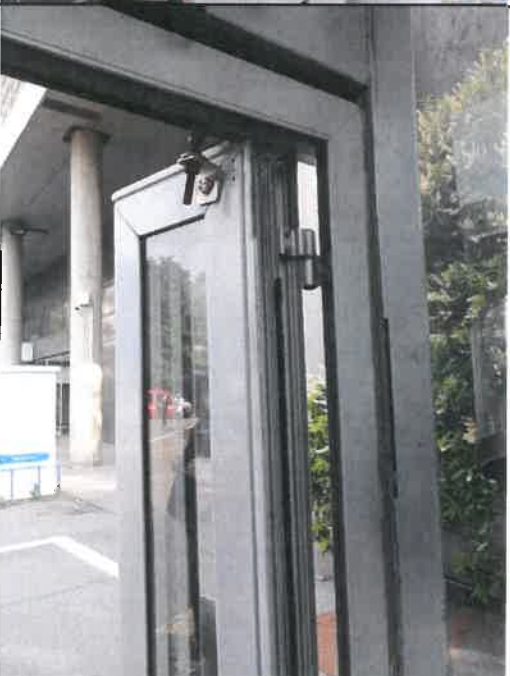
<p>RDC Guérite Matériau : mastic de calfeutrement entre porte et structure de la guérite Prélèvement A3 <b>ABSENCE D'AMIANTE</b></p>
