## **RAPPORT DE REPERAGE DES MATERIAUX ET PRODUITS CONTENANT DE L'AMIANTE AVANT REALISATION DE TRAVAUX DANS UN IMMEUBLE BÂTI**

**Rapport N° 568287 établi le 21/09/2018**

**CASERNE - Bâtiment PSIG  
Le Pré de Paques  
1 avenue Jean Moulin  
83170 BRIGNOLES**

**Programme de travaux : Les travaux sur les plinthes, murs et plafonds de l'intégralité du bâtiment.  
Ref : Non fournis**

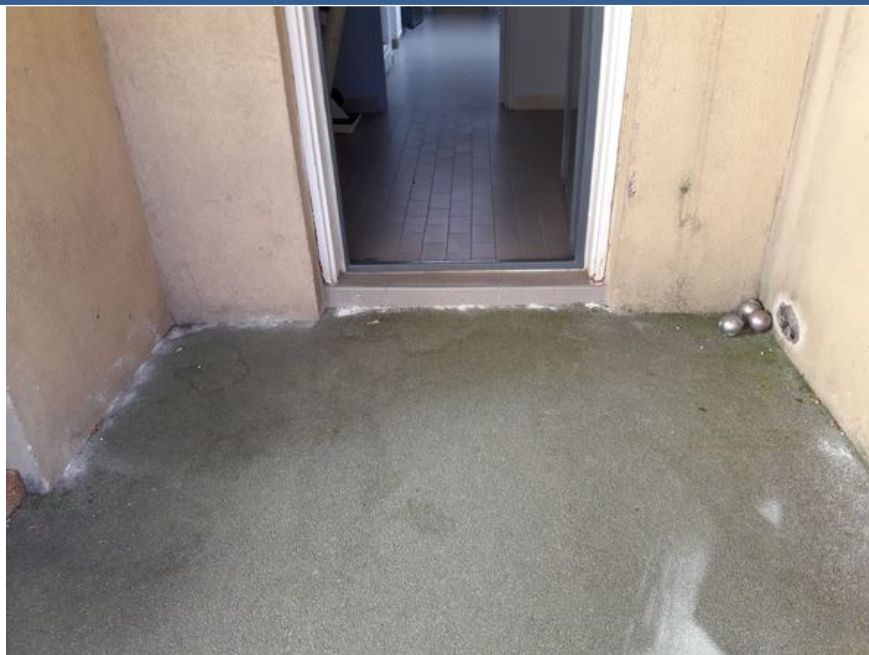
**PRELEVEMENT : P1**

Présence d'amiante **Non**

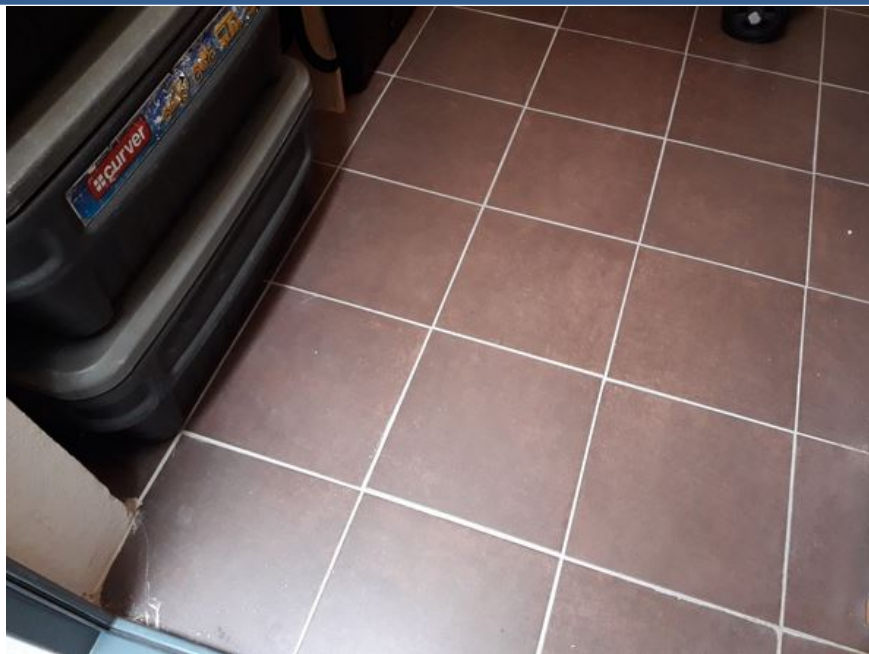
**PRELEVEMENT : P6**

Pièce ou Local	Armurerie (Rdc)
Composant de la construction	Revêtements de sols
Partie du composant	Colle et joint de carrelage marrons

Présence d'amiante **Non**
