RAPPORT DE REPERAGE DES MATERIAUX ET PRODUITS CONTENANT DE L'AMIANTE AVANT REALISATION DE TRAVAUX DANS UN IMMEUBLE BÂTI

Rapport N° 568286 établi le 29/10/2018

CASERNE - Bâtiment Administratif LST
Le Pré de Paques
1 avenue Jean Moulin
83170 BRIGNOLES

Programme de travaux : Les travaux sur les plinthes, murs et plafonds de l'intégralité du bâtiment.
Ref : Non fournis

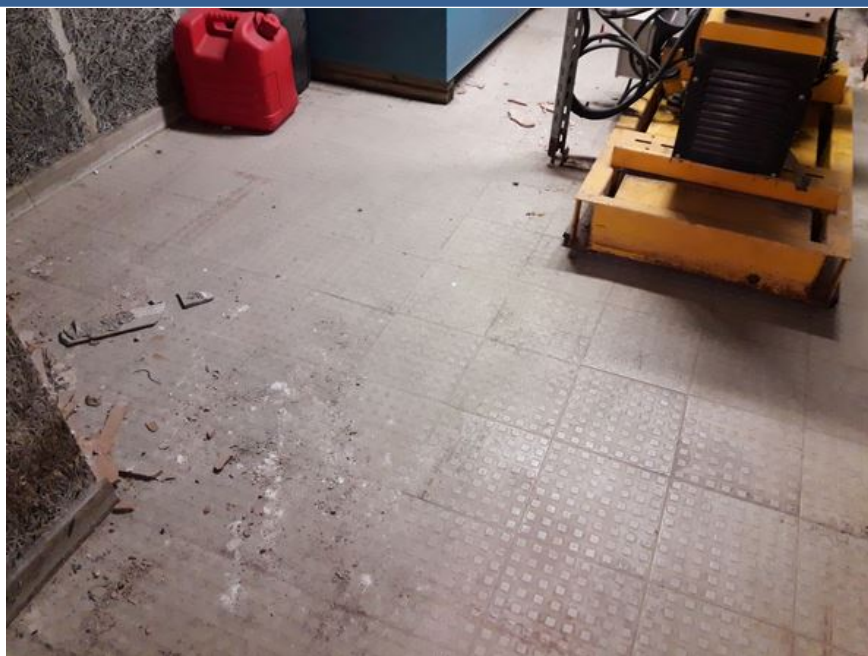
PRELEVEMENT : P2

Pièce ou Local	Local groupe (Sous-sol)
Composant de la construction	Revêtements de sols
Partie du composant	Colle et joint de carrelage beige relief carré

Présence d'amiante **Non**

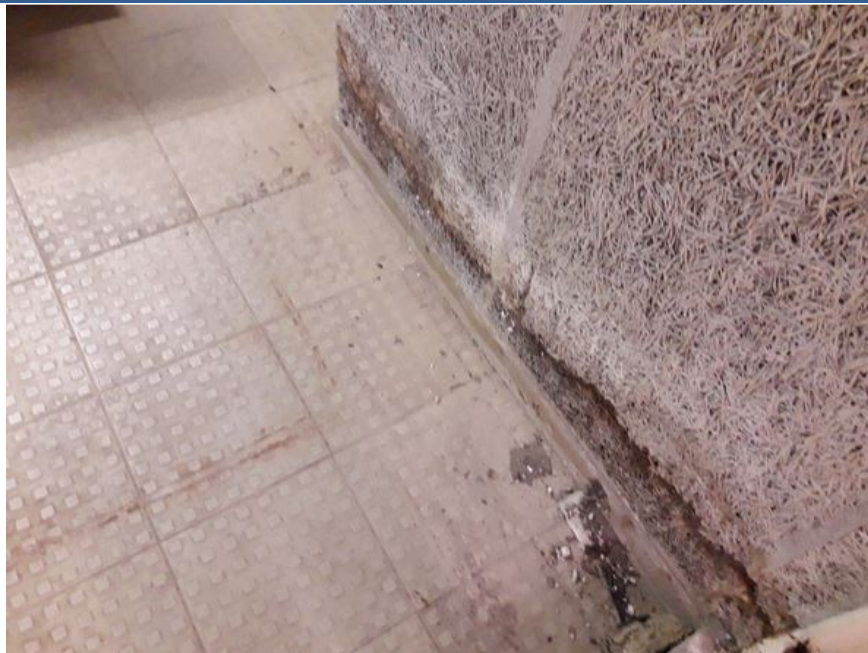
PRELEVEMENT : P3

Présence d'amiante **Non**

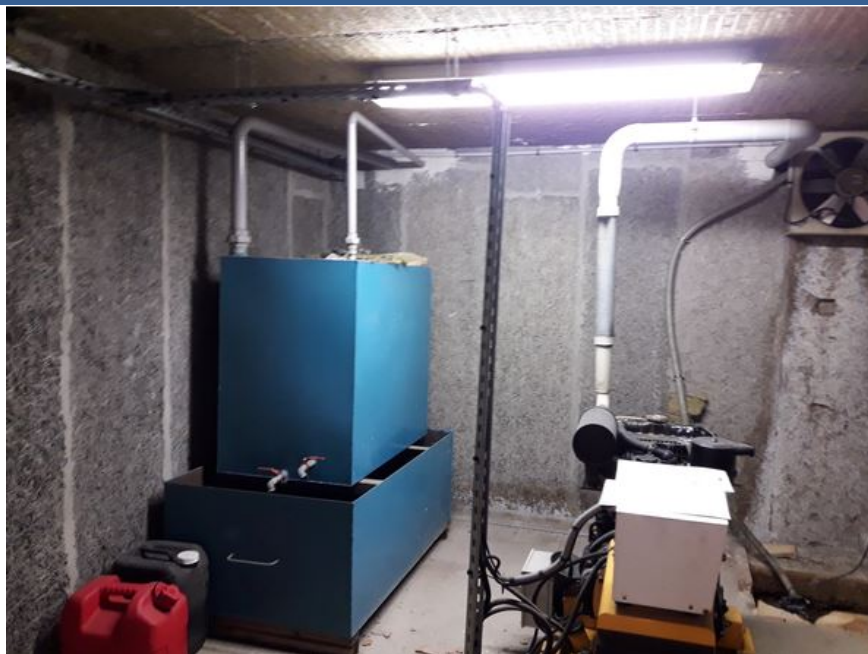
PRELEVEMENT : P4

Pièce ou Local	Local groupe (Sous-sol)
Composant de la construction	Murs et cloisons maçonnés
Partie du composant	Fibrallyte

Présence d'amiante **Non**

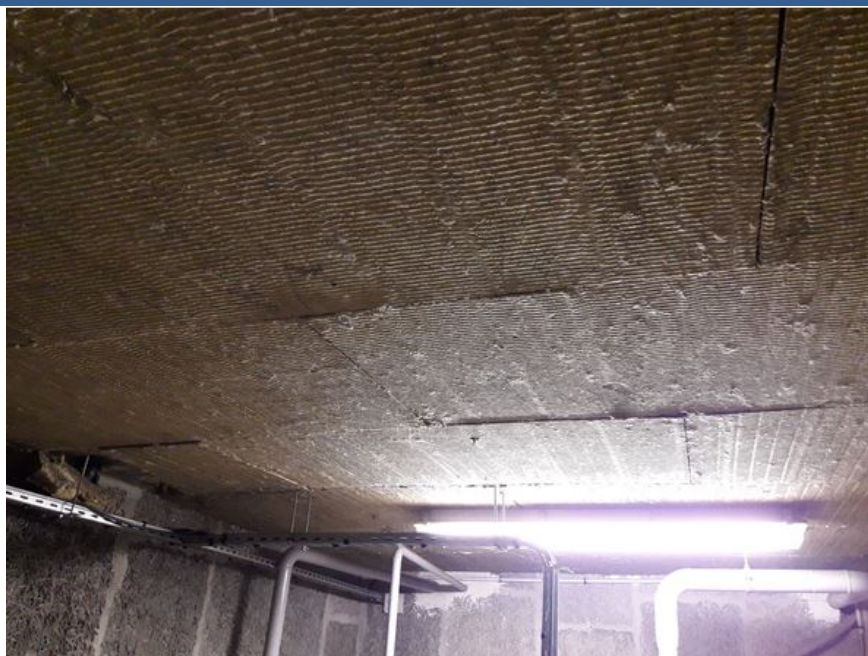
PRELEVEMENT : P5

Pièce ou Local	Local groupe (Sous-sol)
Composant de la construction	Plafonds
Partie du composant	Isolant + colle
Présence d'amiante	Non
Plan N°	/

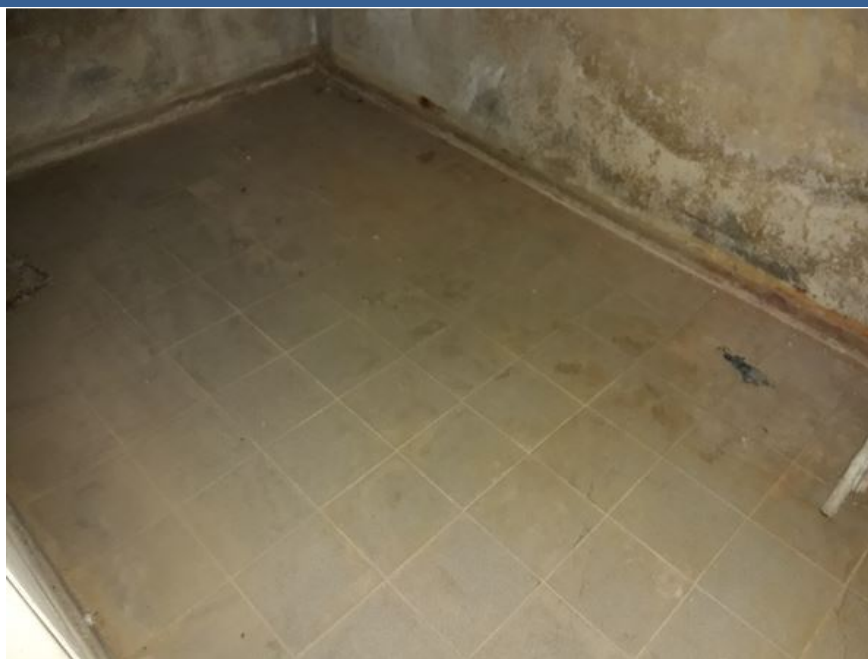
PRELEVEMENT : P6

Pièce ou Local	Pièce (Sous-sol)
Composant de la construction	Revêtements de sols
Partie du composant	Colle et joint de carrelage gris
Présence d'amiante	Non
Plan N°	/

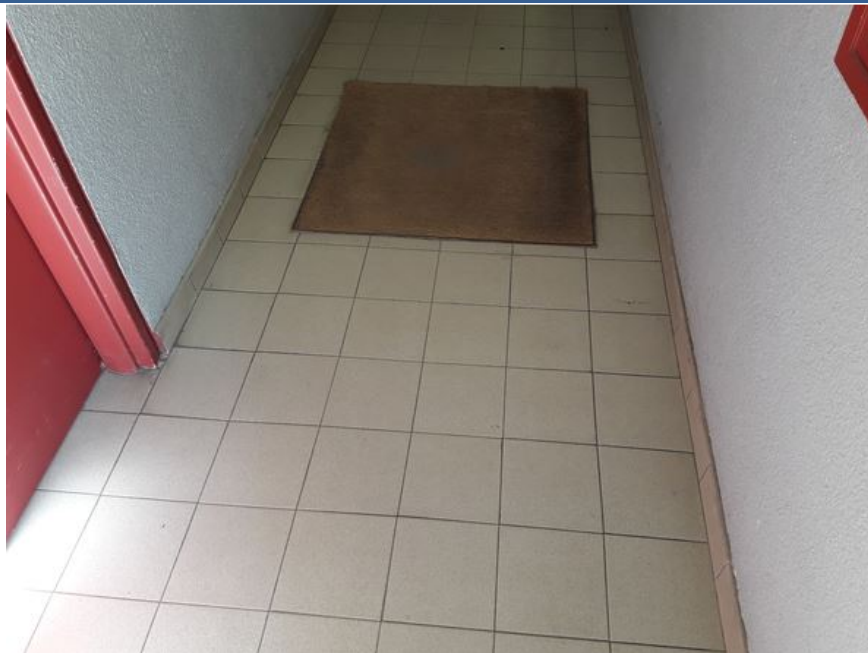
PRELEVEMENT : P7

Pièce ou Local	Dégagement (Rdc)
Composant de la construction	Revêtements de sols
Partie du composant	Colle et joint de carrelage beige
Présence d'amiante	Non
Plan N°	/

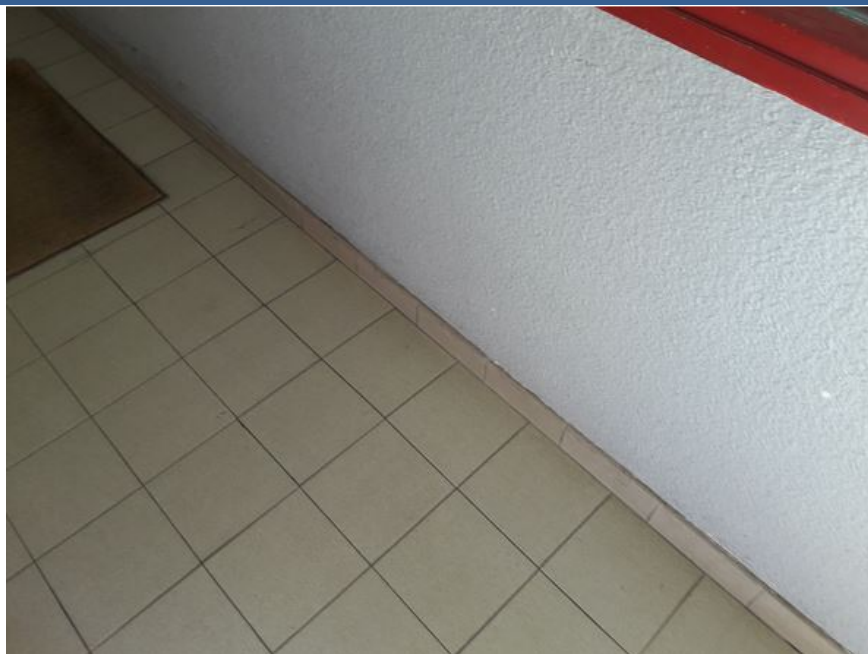
PRELEVEMENT : P9

Pièce ou Local	Dégagement (Rdc)
Composant de la construction	Murs et cloisons maçonnés
Partie du composant	Colle et joint de plinthes beiges
Présence d'amiante	Non
Plan N°	/

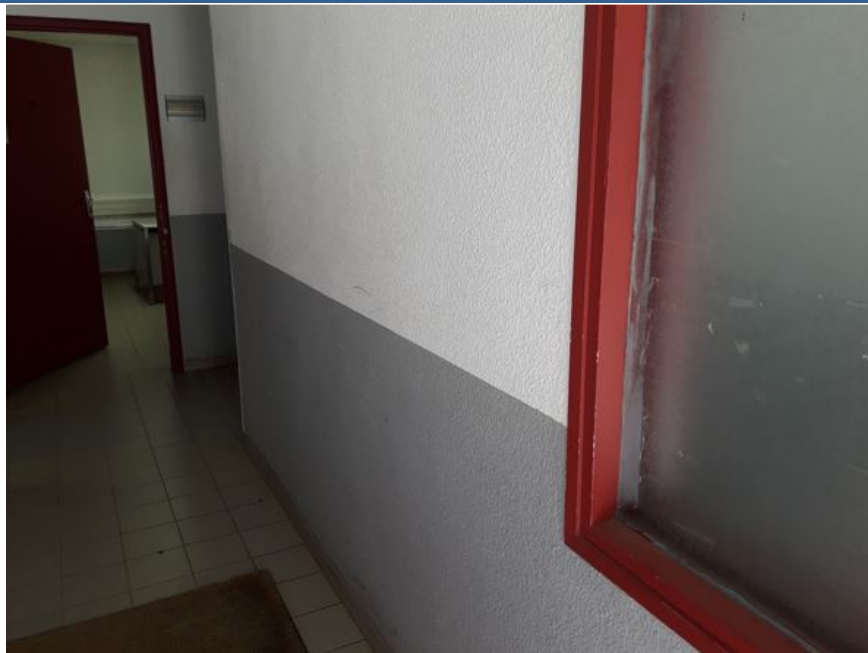
PRELEVEMENT : P10

Présence d'amiante **Non**

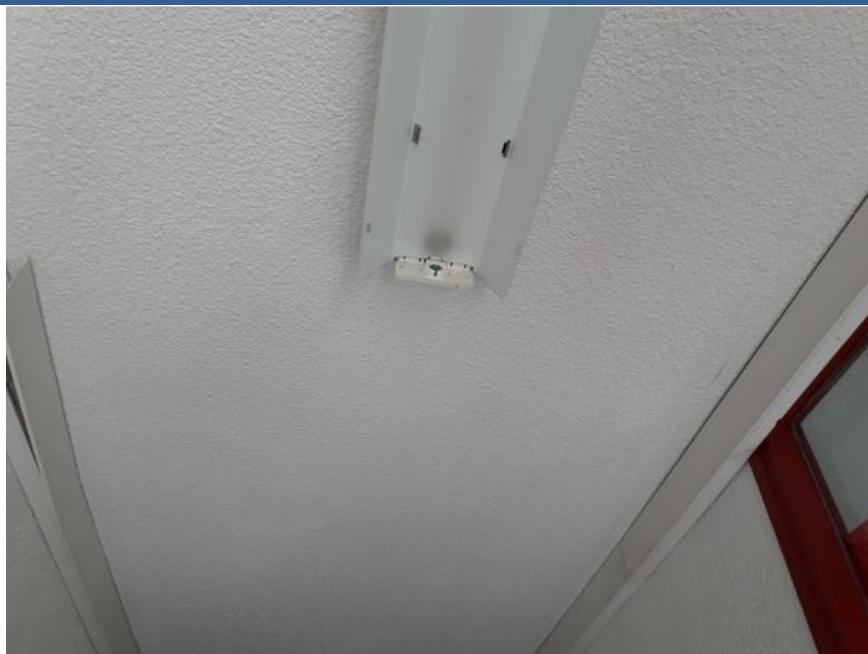
PRELEVEMENT : P11

Pièce ou Local	Dégagement (Rdc)
Composant de la construction	Plafonds
Partie du composant	Enduits à base de plâtre projeté

Présence d'amiante **Non**

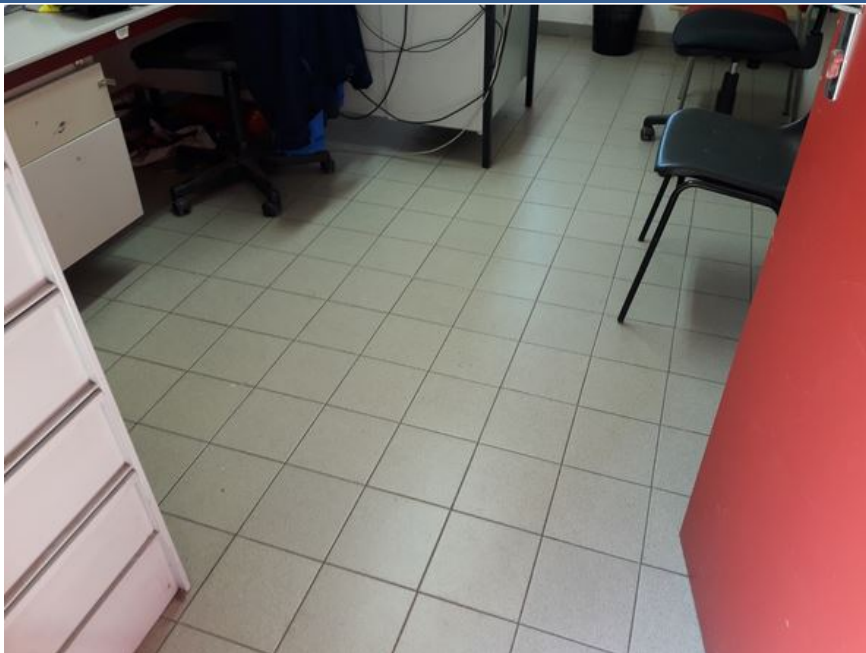
PRELEVEMENT : P12

Présence d'amiante **Non**

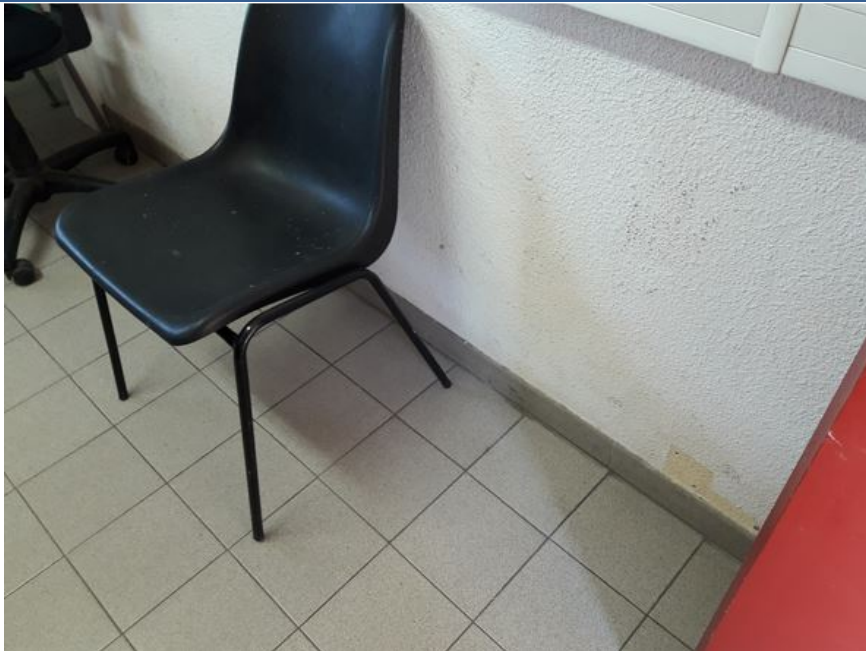
PRELEVEMENT : P13

Pièce ou Local	Bureau 23 (Rdc)
Composant de la construction	Murs et cloisons maçonnés
Partie du composant	Collecet joint de plinthes grise

Présence d'amiante **Non**

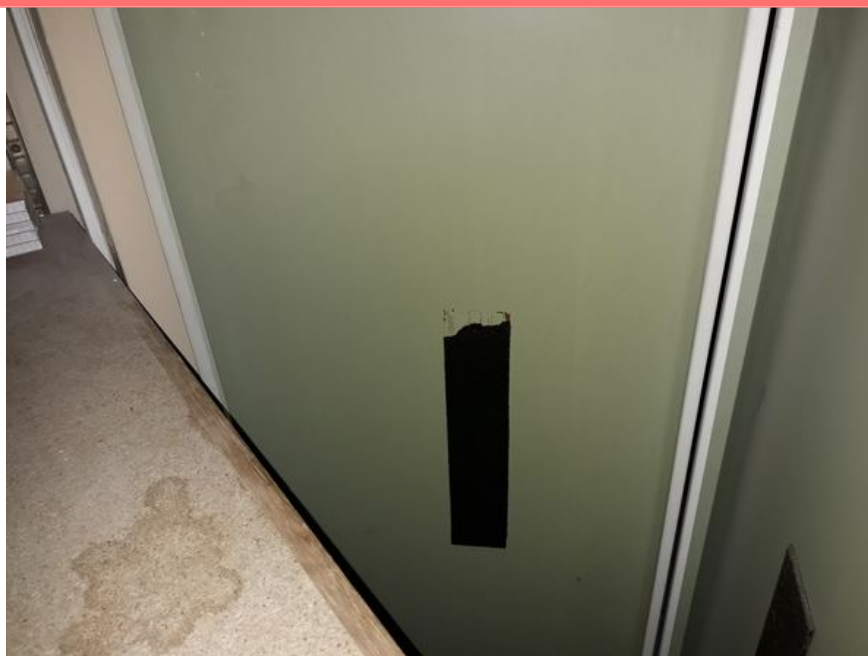
PRELEVEMENT : P14

MATERIAU	LOCALISATION	CRITERE DE CONCLUSION	OBSERVATIONS / REMARQUES / MOTIFS
Plaques souples bitumineuses antivibratiles (Portes de placard)	Rdc Placard 1er étage WC femme	Résultat d'analyse	/

Présence d'amiante **Oui**

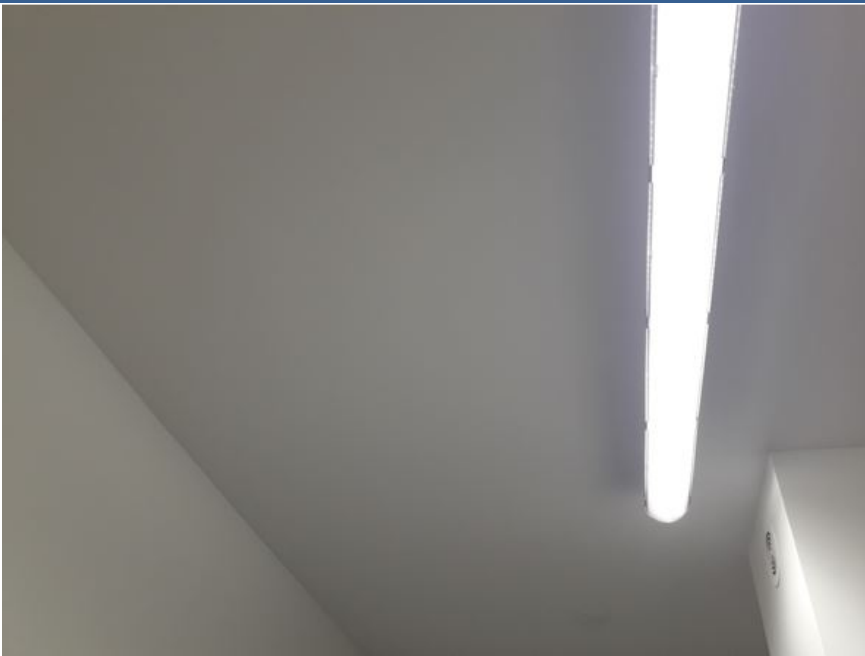
PRELEVEMENT : P18

Pièce ou Local	Sanitaire (Rdc)

Composant de la construction	Plafonds	
Partie du composant	Enduits à base de plâtre	
Présence d'amiante	Non	
Plan N°	/

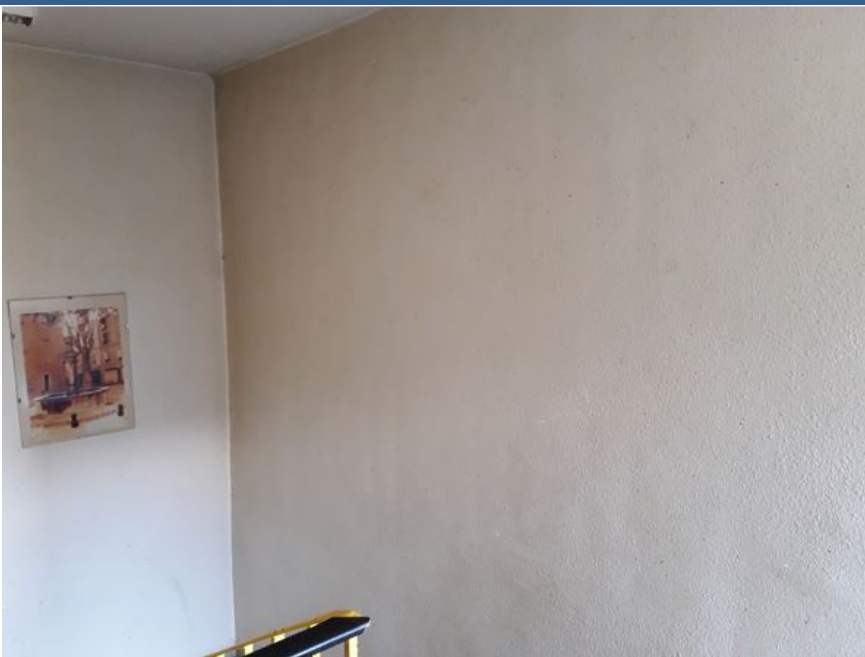
PRELEVEMENT : P19

Pièce ou Local	Volée d'escalier 1 (1er étage)

Composant de la construction	Murs et cloisons maçonnés	
Partie du composant	Enduits à base de plâtre projeté pailleté	
Présence d'amiante	Non	
Plan N°	/

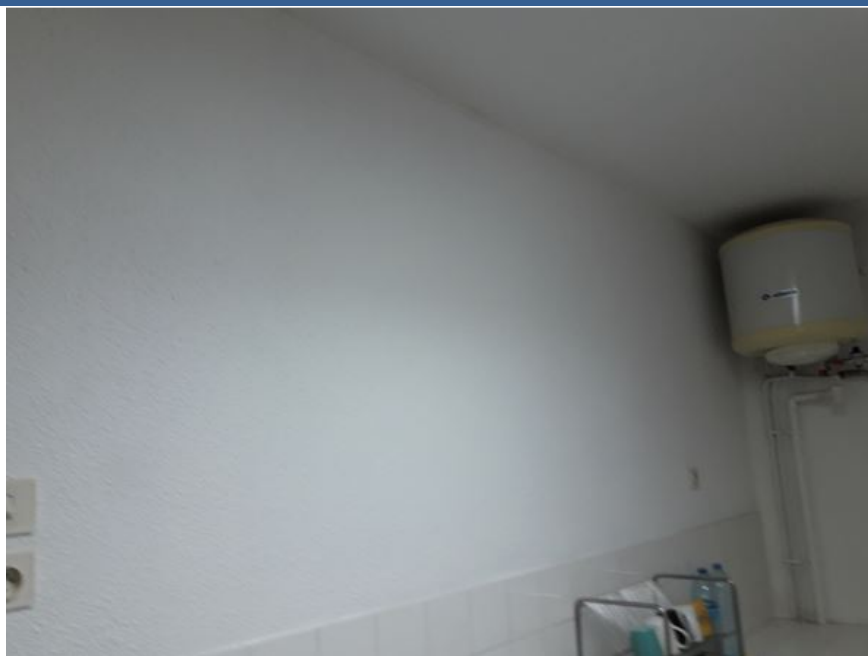
Présence d'amiante **Non**

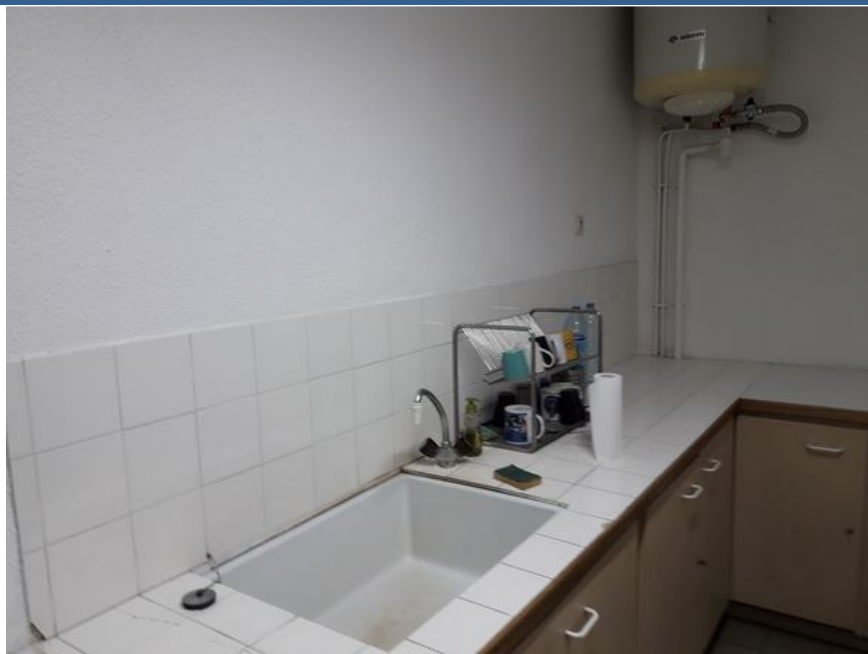
PRELEVEMENT : P21

Pièce ou Local	Cuisine (1er étage)
Composant de la construction	Murs et cloisons maçonnés
Partie du composant	Colle et joint de faïence blanche

Présence d'amiante **Non**

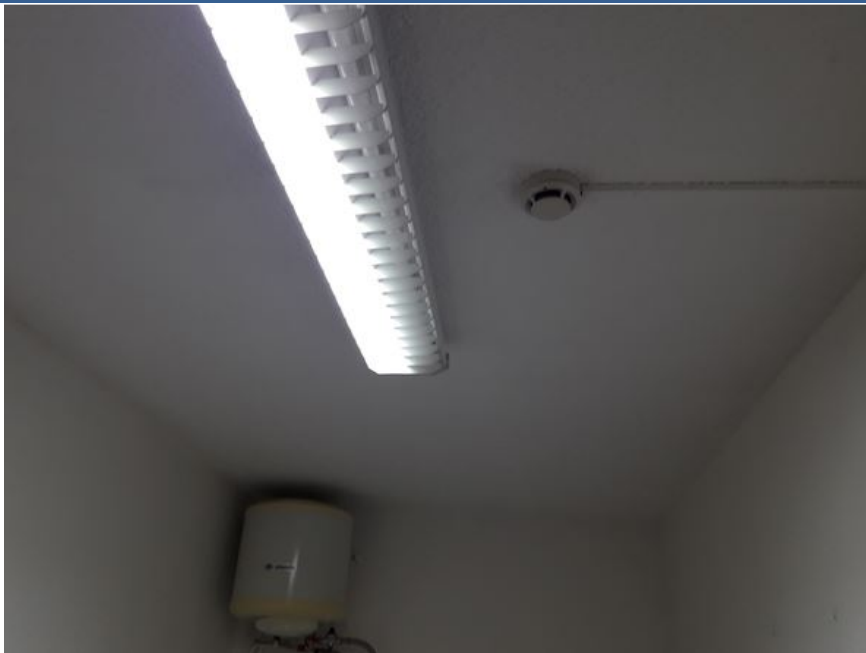
PRELEVEMENT : P22

Présence d'amiante **Non**

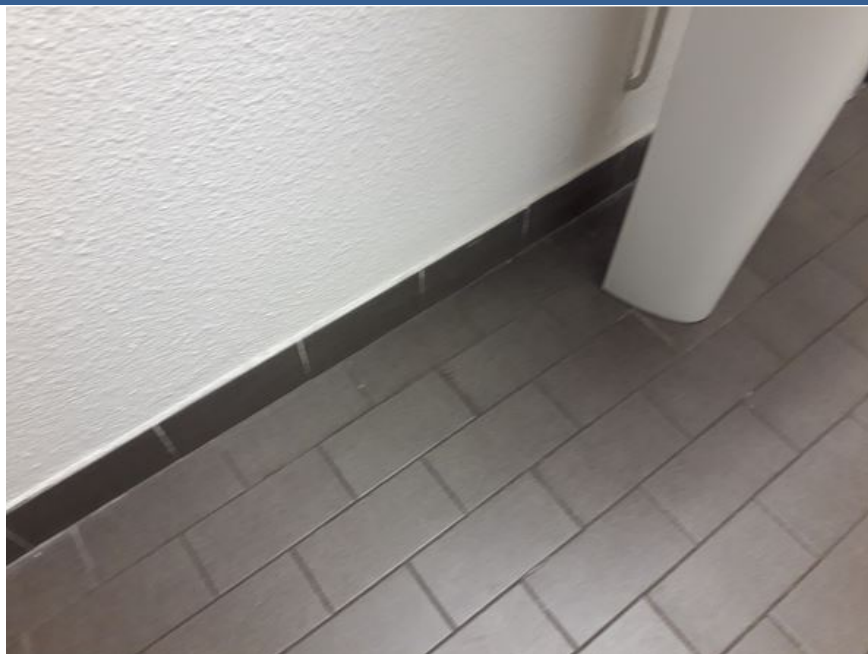
PRELEVEMENT : P25

Pièce ou Local	WC femme (1er étage)
Composant de la construction	Murs et cloisons maçonnés
Partie du composant	Colle et joint de plinthes grises foncées haute

Présence d'amiante **Non**

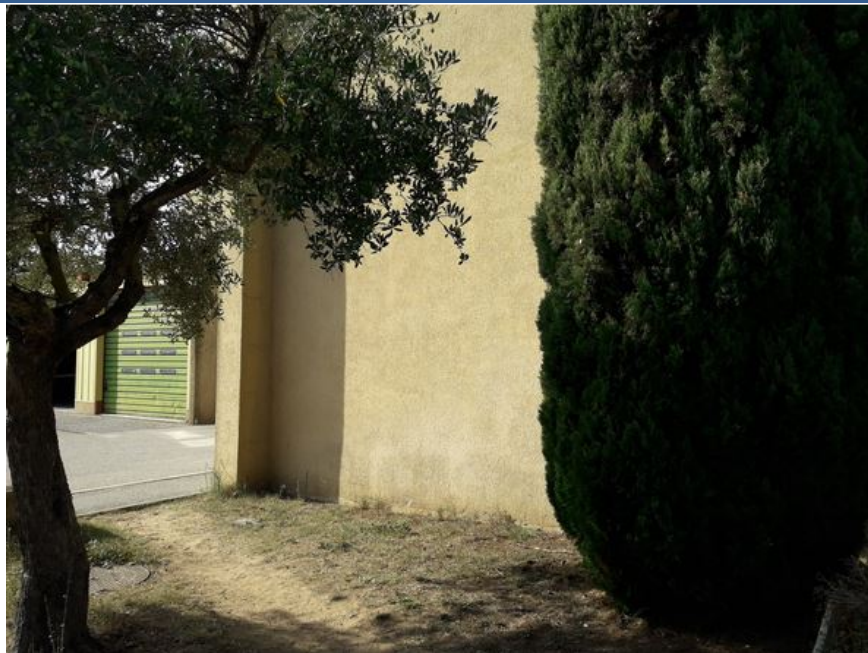
PRELEVEMENT : P26

Présence d'amiante **Non**
