Rapport de mission de repérage des matériaux et produits contenant de l'amiante avant démolition

Référence AMIDEMOL-E1969286-2301 16 juin 2025

Type de bien	Autre
Nom	RESERVOIR D'EAU
Adresse	Aéroport Marseille Provence 13700 MARIGNANE
Propriété de	MINISTERE DES ARMEES — SDMN BMT DAC 189 Route des Trois Lucs à la Valentin 13011 MARSEILLE

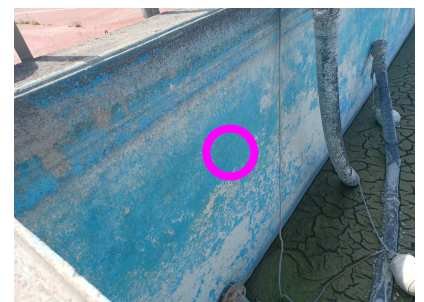
Prélèvement P004
Pièce EXTERIEUR - Bassin
Localisation Mur et sol bassin intérieur
Matériaux Béton + peinture
Date 3 juin 2025
Résultat Absence d'amiante
Commentaire

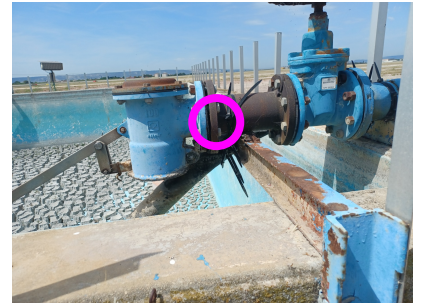
Prélèvement P005
Pièce EXTERIEUR - Bassin
Localisation Joint de bride 1
Matériaux Joints plats prédécoupés pour brides
Date 3 juin 2025
Résultat Absence d'amiante
Commentaire

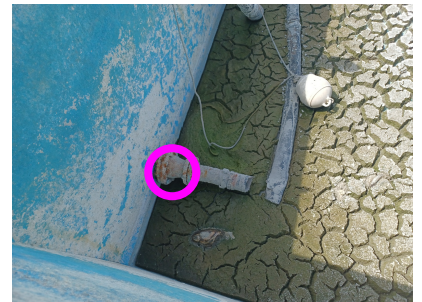
Prélèvement P006
Pièce EXTERIEUR - Bassin
Localisation Joint de bride 2
Matériaux Joints plats prédécoupés pour brides
Date 3 juin 2025
Résultat Absence d'amiante
Commentaire

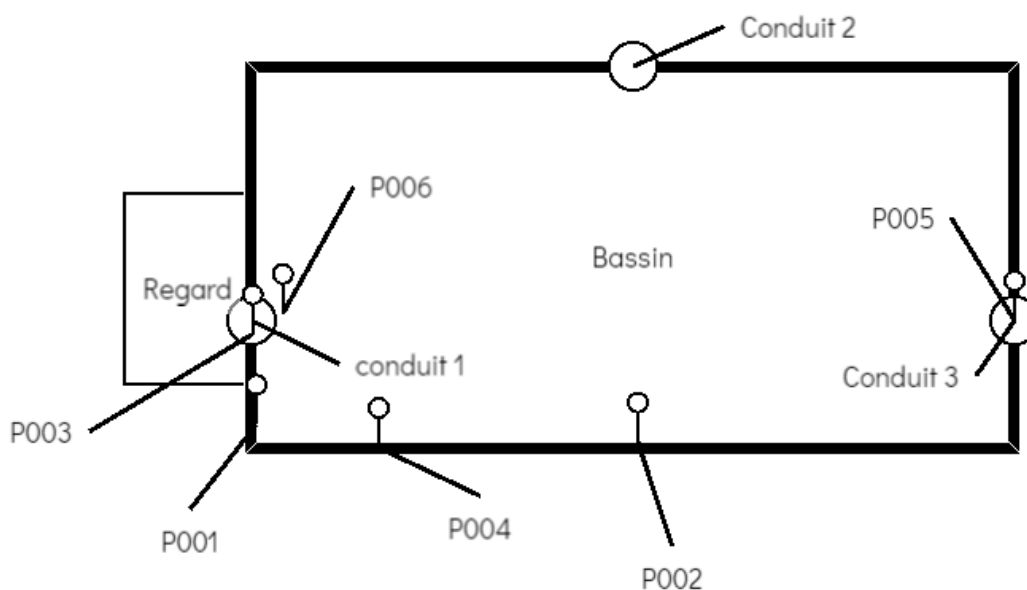
Planche de repérage usuel EXTERIEUR		1/1
Référence	AMIDEMOL-E1969286-2301	Version 1
Origine	Dekra diagnostic / AUGUSTIN CAILLOT	
Adresse	Aéroport Marseille Provence 13700 MARIGNANE

P001 Bassin Tous les murs Enduits extérieurs (projetés, lissés ou talochés)	P002 Bassin Tous les murs Enduits extérieurs (projetés, lissés ou talochés)	P003 Bassin conduit 1 Peinture
P004 Bassin Mur et sol bassin intérieur Béton + peinture	P005 Bassin Joint de bride 1 Joints plats prédécoupés pour brides	P006 Bassin Joint de bride 2 Joints plats prédécoupés pour brides

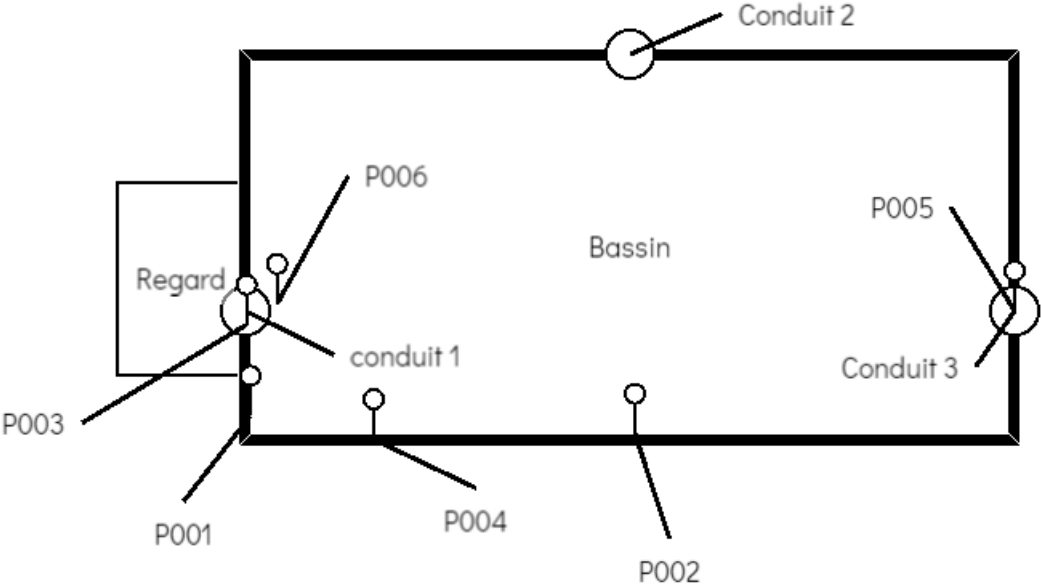
Planche de repérage usuel			1/1
EXTERIEUR			
Référence	AMIDEMOL-E1969286-2301		Version 1
Origine	Dekra diagnostic / AUGUSTIN CAILLOT		
Adresse	Aéroport Marseille Provence 13700 MARGNANE

Prélèvements	
P001 Bassin Tous les murs Enduits extérieurs (projetés, lissés ou talochés)	
P002 Bassin Tous les murs Enduits extérieurs (projetés, lissés ou talochés)	
P003 Bassin conduit 1 Métal, Peinture	
P004 Bassin Mur et sol bassin intérieur Béton + peinture	
P005 Bassin Joint de bride 1 Joints plats prédécoupés pour brides	
P006 Bassin Joint de bride 2 Joints plats prédécoupés pour brides
