## Dossier de diagnostics techniques

### Rapport de mission de repérage des matériaux et produits contenant de l'amiante avant démolition

**Référence AMIDEMOL-E1969262-2301** 21 juin 2023

<b>Bien</b>	Bureaux hébergeant moins de 300 personnes
<b>Adresse</b>	Aéroport Marseille Provence 13700 MARIGNANE
<b>Propriétaire</b>	MINISTERE DES ARMEES — SDMN BMT DAC 189 Route des Trois Lucs à la Valentin 13011 MARSEILLE
<b>Demandeur</b>	MINISTERE DES ARMEES — SDMN BMT DAC 189 Route des Trois Lucs à la Valentin 13011 MARSEILLE

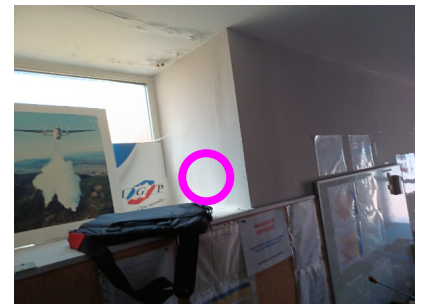
Prélèvement P005  
Pièce RDC - Bureau 1  
Localisation Embrasure de fenêtres  
Matériaux Enduits à base de plâtre ou ciment projetés, lissés ou talochés, Toile de verre + colle  
Date 21 juin 2023  
Résultat Absence d'amiante  
Commentaire

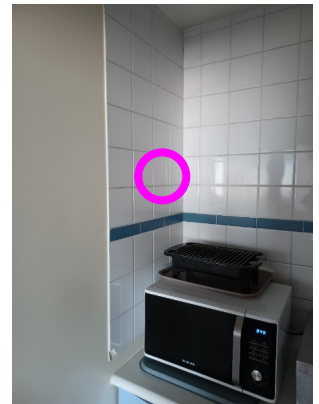
Prélèvement P006  
Pièce RDC - Cuisine  
Localisation Faïence  
Matériaux Colles et joints de carrelage ou de faïence  
Date 21 juin 2023  
Résultat Absence d'amiante  
Commentaire

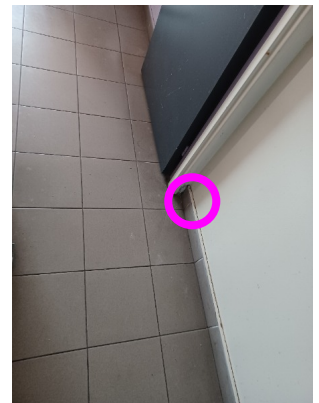
Prélèvement P009  
Pièce RDC - Cuisine  
Localisation Plinthes  
Matériaux Colles et joints de carrelage ou de faïence  
Date 21 juin 2023  
Résultat Absence d'amiante  
Commentaire

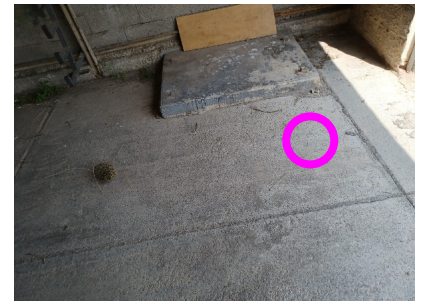
Prélèvement P010  
Pièce RDC - Garage  
Localisation Sol  
Matériaux Sols coulés à base ciment (terrazolith, etc.)  
Date 21 juin 2023  
Résultat Absence d'amiante  
Commentaire

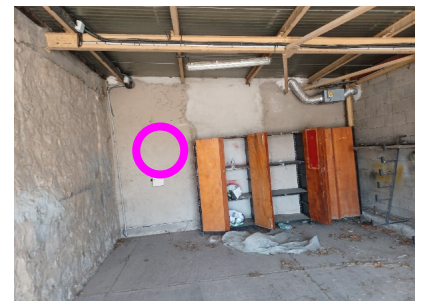
Prélèvement P011  
Pièce RDC - Garage  
Localisation Mur enduit  
Matériaux Enduits à base de plâtre ou ciment projetés, lissés ou talochés  
Date 21 juin 2023  
Résultat Absence d'amiante  
Commentaire

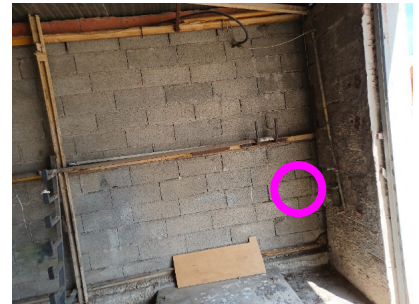
Prélèvement P012  
Pièce RDC - Garage  
Localisation Mur parpaing  
Matériaux Enduit de scellement  
Date 21 juin 2023  
Résultat Absence d'amiante  
Commentaire

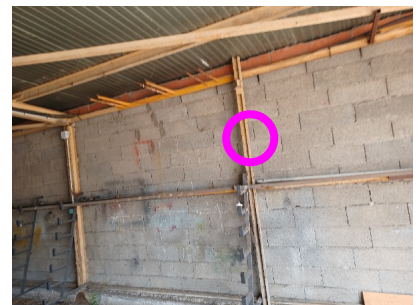
Prélèvement P013  
Pièce RDC - Garage  
Localisation Structure métallique  
Matériaux Peinture  
Date 21 juin 2023  
Résultat Absence d'amiante  
Commentaire

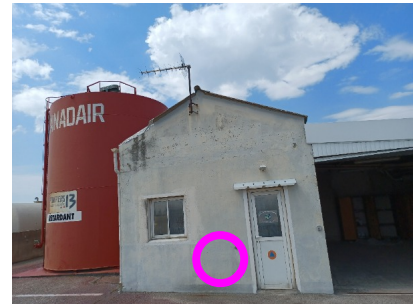
Prélèvement P017  
Pièce Extérieur  
Localisation Façades  
Matériaux Enduits extérieurs (projetés, lissés ou talochés)  
Date 21 juin 2023  
Résultat Absence d'amiante  
Commentaire

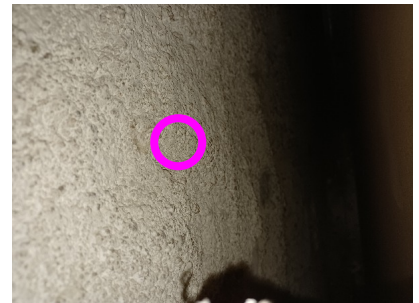
Prélèvement P019  
Pièce RDC - Bureau 1  
Localisation Mur béton (derrière placo)  
Matériaux Enduits à base de plâtre ou ciment projetés, lissés ou talochés  
Date 21 juin 2023  
Résultat Absence d'amiante  
Commentaire

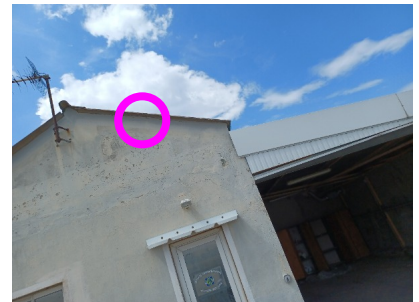
Localisation	Élément	Matériaux ou produits	Critère de décision	Photo	Estimation quantité
Extérieur	Toiture 1	Plaques en fibre-ciment (y compris plaques "sous tuiles")	Résultat d'analyse

Localisation	Élément	Matériaux ou produits	Réf. Prél.	Estimation quantité
Extérieur	Toiture 1	Plaques en fibre-ciment (y compris plaques "sous tuiles")	P014	
Extérieur	Revêtement bitumineux	Parties planes : revêtements bitumineux (bandes, lés)	P018

Prélèvement P014  
Pièce Extérieur  
Localisation Toiture 1  
Matériaux Plaques en fibre-ciment (y compris plaques "sous tuiles")  
Date 21 juin 2023  
Résultat Présence d'amiante  
Commentaire

Il conviendra de limiter autant que possible les interventions sur les matériaux et produits contenant de l'amiante qui ont été repérés et de faire appel aux professionnels qualifiés notamment dans le cas de retrait ou de confinement de ce type de matériau ou produit.

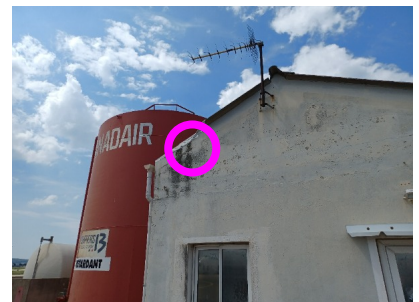
Extérieur	Revêtement bitumineux	Parties planes : revêtements bitumineux (bandes, lés)	Résultat d'analyse

Prélèvement P018  
Pièce Extérieur  
Localisation Revêtement bitumineux  
Matériaux Parties planes : revêtements bitumineux (bandes, lés)  
Date 21 juin 2023  
Résultat Présence d'amiante  
Commentaire

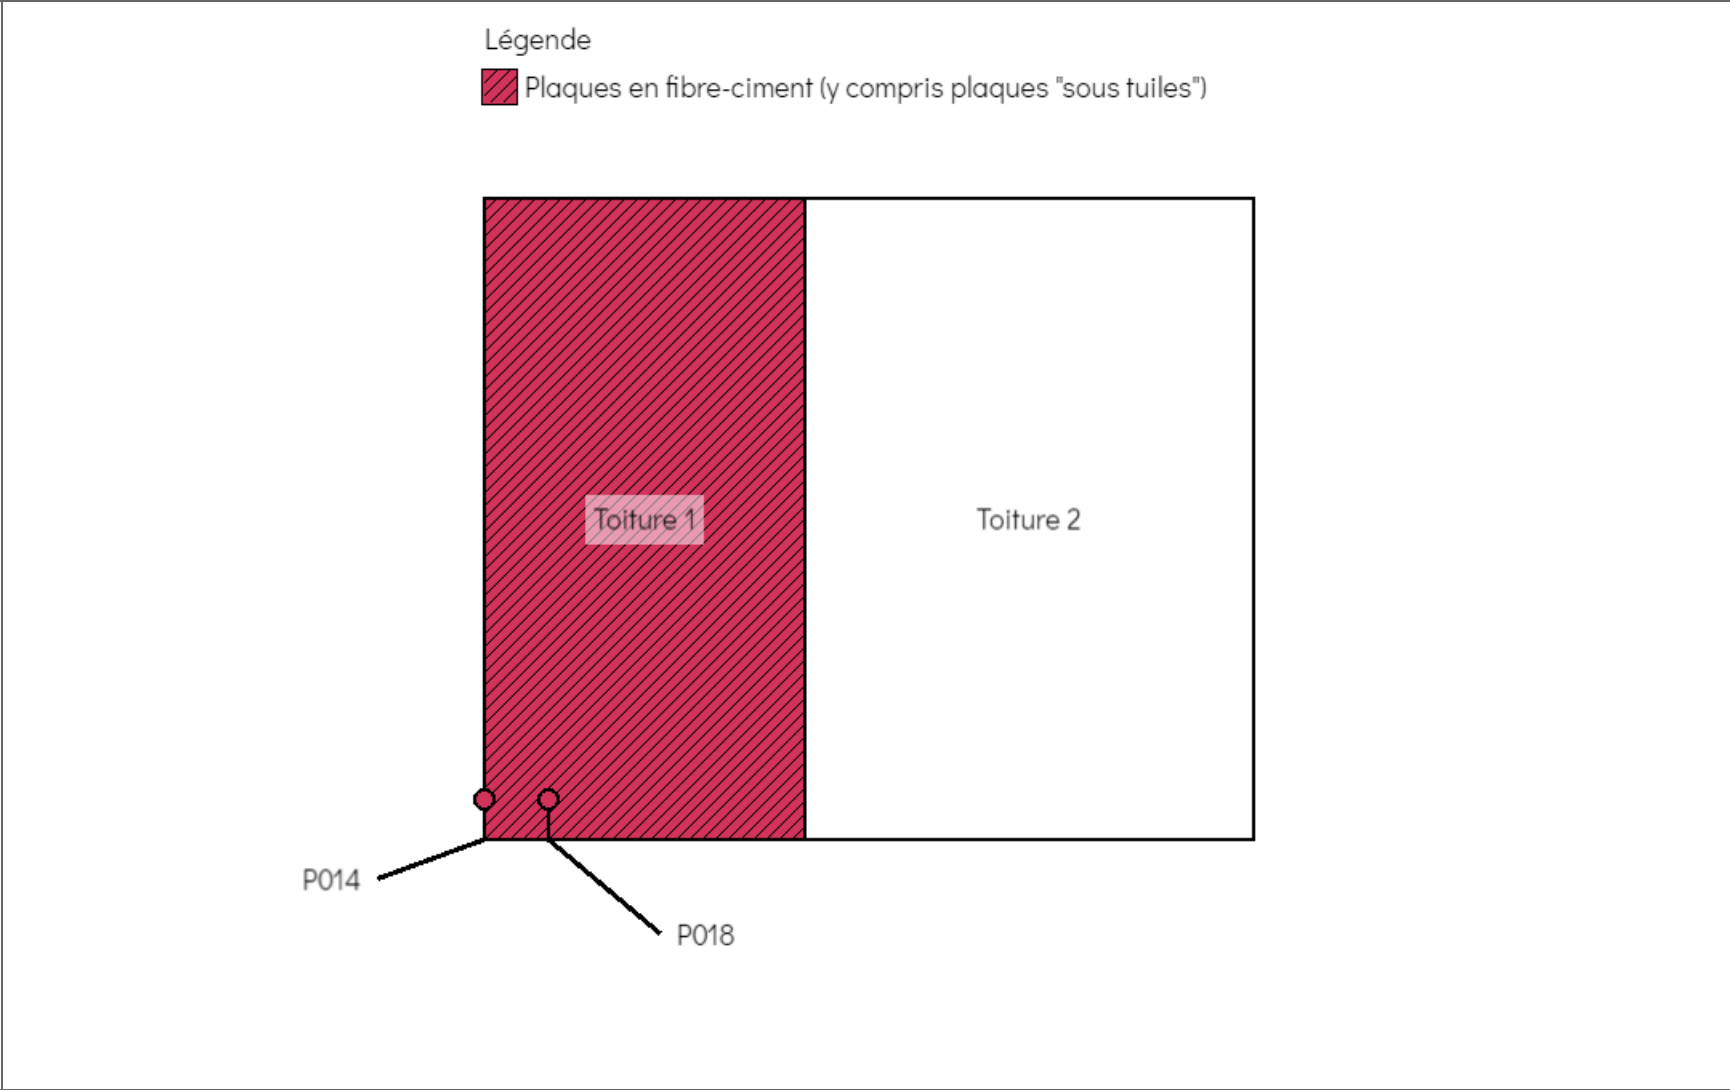
Planche de repérage usuel		2/2
Toiture		
Référence	AMIDEMOL-E1969262-2301	Version 1
Origine	Dekra diagnostic / AUGUSTIN CAILLOT	
Adresse	Aéroport Marseille Provence 13700 MARIGNANE

<b>Prélèvements</b>
<b>P014 Extérieur Toiture 1</b> Plaques en fibre-ciment (y compris plaques "sous tuiles")
<b>P018 Extérieur Revêtement bitumineux</b> Parties planes : revêtements bitumineux (bandes, lés)
