Dossier de diagnostics techniques

Repérage du plomb dans les revêtements avant démolition

Référence PLB003-E1969274-2301 21 mars 2023

Type de bien	Autre
Nom	BAT A2
Adresse	Aéroport Marseille Provence 13700 MARIGNANE
Propriété de	MINISTERE DES ARMEES — SDMN BMT DAC 189 Route des Trois Lucs à la Valentin 13011 MARSEILLE

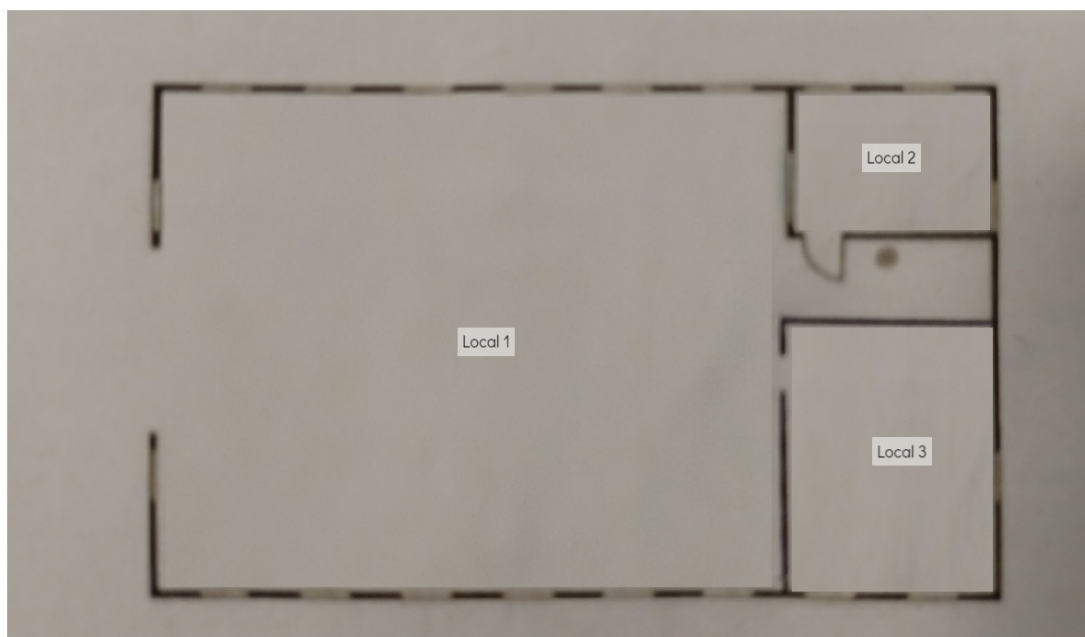
Planche de repérage usuel RDC		1/1
Référence	PLB003-E1969274-2301	Version 1
Origine	Dekra diagnostic / AUGUSTIN CAILLOT	
Adresse	Aéroport Marseille Provence 13700 MARIGNANE

RDC						
Extérieur						
Zone	UD	Revêtement et Support	Mesures	mg/cm ²	Localisation	Observations
Toutes zones	Bardage	Métal, Peinture	M002	0,01		
			M003	0,09		
Toutes zones	Porte - Dormant et ouvrant extérieurs	Métal, Peinture	M004	<u>1,9</u>	Bas centre	
Local 1						
Zone	UD	Revêtement et Support	Mesures	mg/cm ²	Localisation	Observations
Toutes zones	Charpente	Métal, Peinture	M005	0,02		
			M006	0,15		
Toutes zones	Ensemble des murs	Métal, Brut				Mesure non nécessaire Brut / Non peint
Toutes zones	Porte - Dormant et ouvrant intérieurs	Métal, Brut				Mesure non nécessaire Brut / Non peint
Plafond	Plancher haut	Métal, Brut				Mesure non nécessaire Brut / Non peint
Local 2						
Zone	UD	Revêtement et Support	Mesures	mg/cm ²	Localisation	Observations
Toutes zones	Ensemble des cloisons	Placoplâtre, Peinture				Mesure non nécessaire Élément postérieur à 1949
Toutes zones	Fenêtre - Dormant et ouvrant extérieurs	Bois, Peinture	M009	0,02

M010	0,11		
	Fenêtre - Dormant et ouvrant intérieurs	Bois, Peinture	M011	0,11		
			M012	0,12		
Toutes zones	Charpente	Métal, Peinture	M007	0,12		
			M008	0,04		
Toutes zones	Ensemble des murs	Brut, Métal				Mesure non nécessaire Brut / Non peint
Toutes zones	Porte - Dormant et ouvrant extérieurs	Métal, Peinture	M013	0,14		
			M014	0,14		
	Porte - Dormant et ouvrant intérieurs	Métal, Peinture	M015	0,11		
			M016	0,08		
Plafond	Plancher haut	Brut, Métal				Mesure non nécessaire Brut / Non peint
Local 3						
Zone	UD	Revêtement et Support	Mesures	mg/cm ²	Localisation	Observations
Toutes	Charpente	Métal, Peinture	M017	0,09

zones			M018	0,12		
Toutes zones	Ensemble des cloisons	Bois, Peinture	M019	0,1		
			M020	0,12		
Toutes zones	Ensemble des murs	Brut, Métal				Mesure non nécessaire Brut / Non peint
Toutes zones	Porte - Dormant et ouvrant extérieurs	Bois, Peinture	M021	0,01		
			M022	0,12		
	Porte - Dormant et ouvrant intérieurs	Bois, Peinture	M023	0,1		
			M024	0,09		
Plafond	Plancher haut	Brut, Métal				Mesure non nécessaire Brut / Non peint

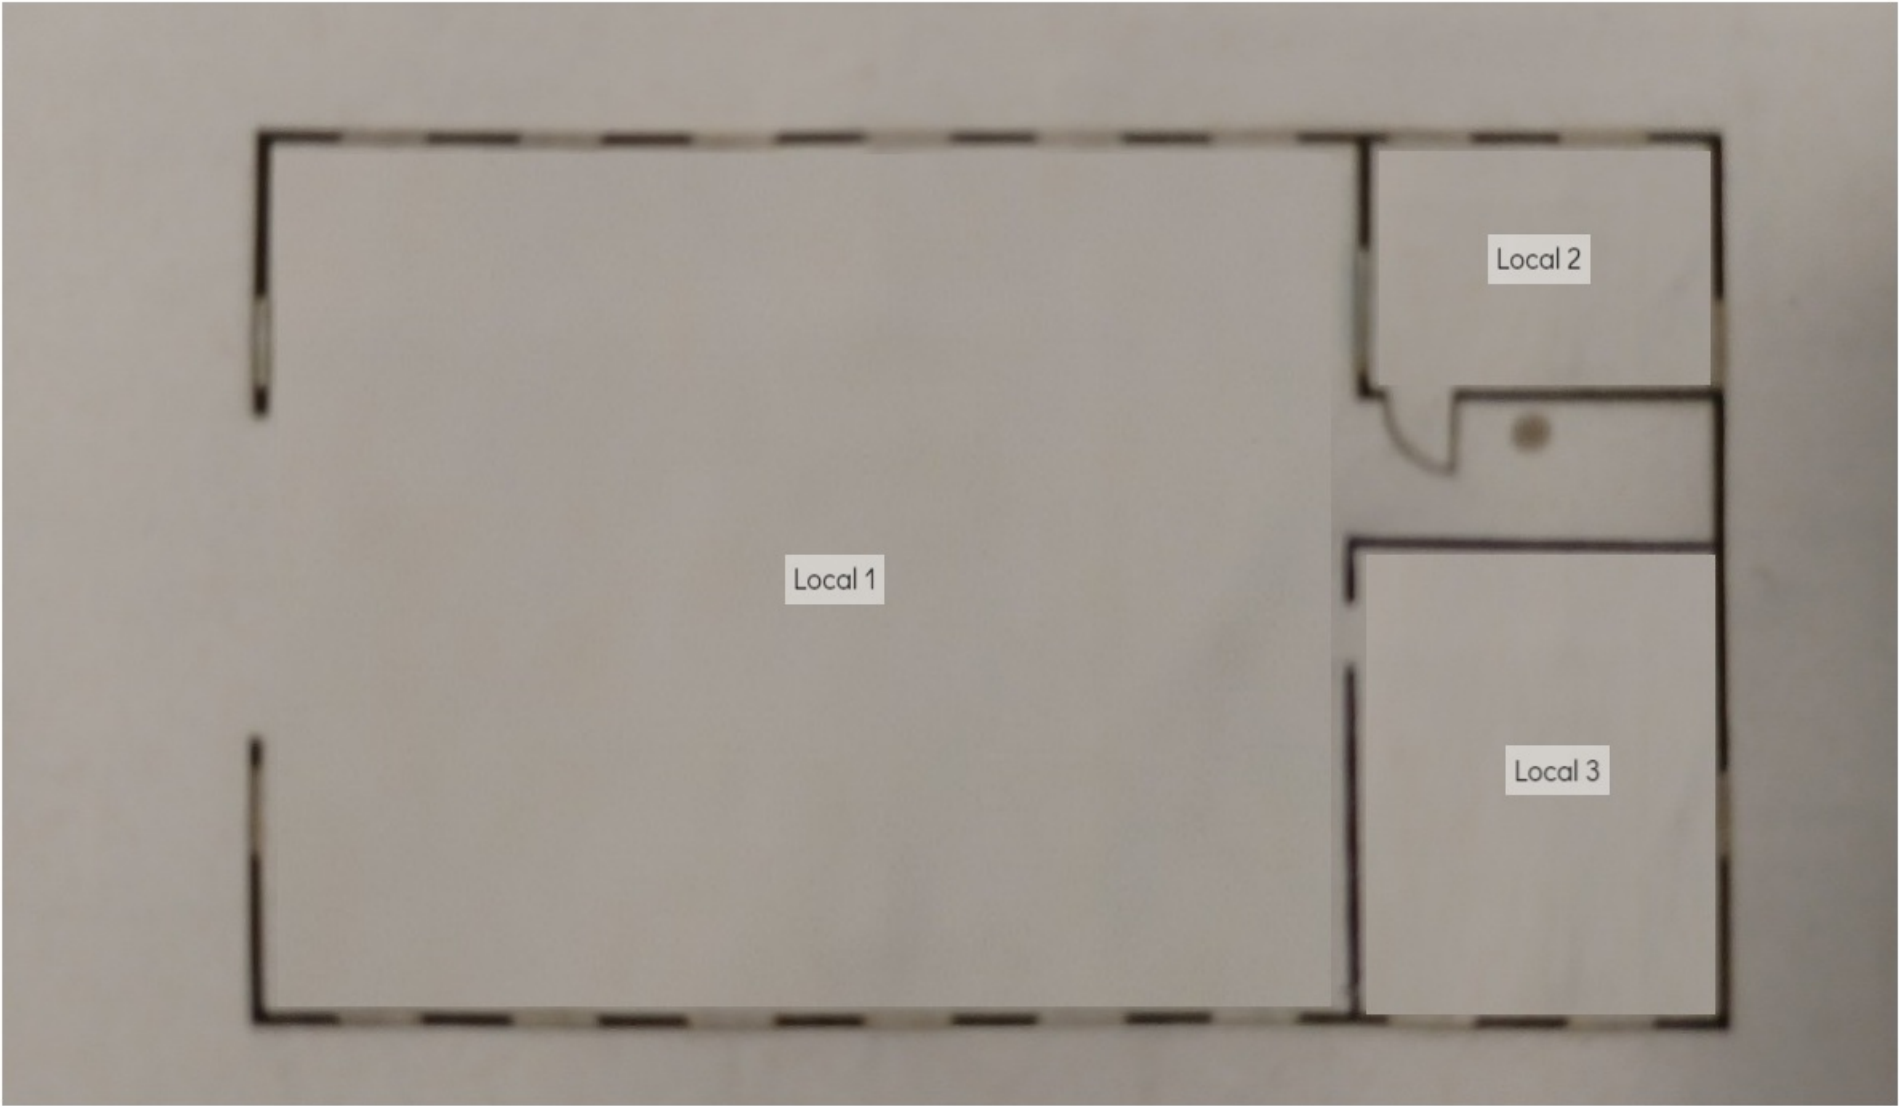
Planche de repérage usuel			1/1
RDC			
Référence	PLB003-E1969274-2301		Version 1
Origine	Dekra diagnostic / AUGUSTIN CAILLOT		
Adresse	Aéroport Marseille Provence 13700 MARIGNANE

RDC						
Extérieur						
Zone	UD	Revêtement et Support	Mesures	mg/cm ²	Localisation	Observations
Toutes zones	Porte - Dormant et ouvrant extérieurs	Métal, Peinture	M004	<u>1,9</u>	Bas centre
