### Rapport de mission de repérage des matériaux et produits contenant de l'amiante avant démolition

**Référence AMIDEMOL-D9045065-2201 7 juin 2022**

<b>Bien</b>	ERP catégorie 1 à 4
<b>Adresse</b>	Aéroport Marseille Provence 13700 MARIGNANE
<b>Propriétaire</b>	CNTFE — CHSCT DES BDR DES MEF 52 Rue Liandier 13008 MARSEILLE
<b>Demandeur</b>	CNTFE — CHSCT DES BDR DES MEF 52 Rue Liandier 13008 MARSEILLE

**Visité le 25 mai 2022 par JEAN DAVID VIANY**

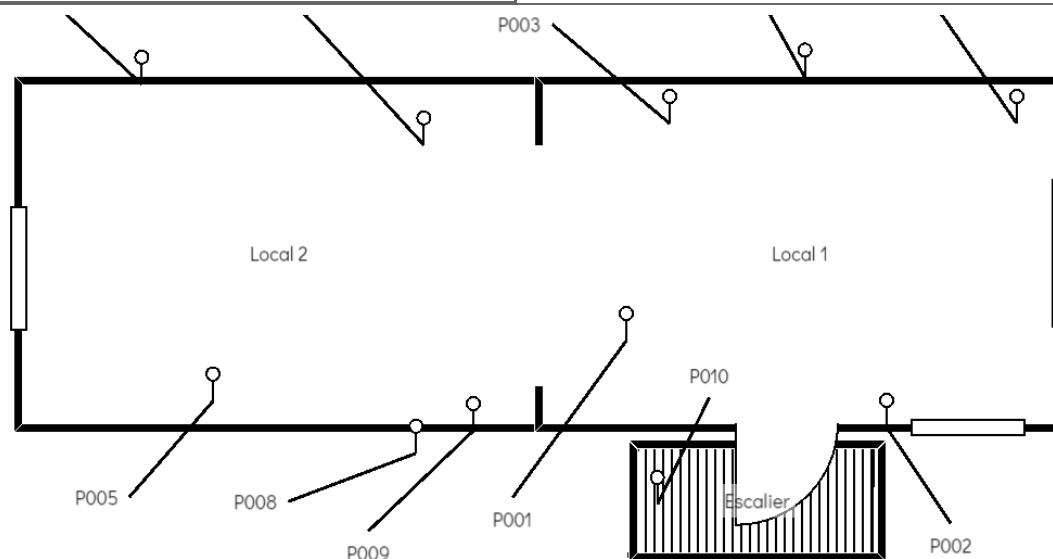
Planche de repérage usuel RDC		1/1
Référence	AMIDEMOL-D9045065-2201	Version 1
Origine	Dekra diagnostic / JEAN DAVID VIANY	
Adresse	Aéroport Marseille Provence 13700 MARIGNANE

**1/1 Liste des éléments - Planche de repérage usuel - RDC**
**Prélèvements**

<b>P001 Local 1 Sol</b> Colles non bitumineuses, Dalles de sol	<b>P002 Local 1 Tous les murs</b> Isolants intérieurs fibreux, Métal	<b>P003 Local 1 Plafond</b> Isolants posés dans le plénum au-dessus du panneau de faux plafond, Métal
<b>P004 Local 1 Sous evier</b> Plaques souples bitumineuses antivibratiles	<b>P005 Local 2 Sol</b> Colles non bitumineuses, Dalles de sol	<b>P006 Local 2 Murs</b> Isolants intérieurs fibreux
<b>P007 Local 2 Plafond</b> Isolants posés dans le plénum au-dessus du panneau de faux plafond	<b>P008 Extérieur Dalle béton</b> Enduits extérieurs (projetés, lissés ou talochés)	<b>P009 Extérieur Murs</b> Enduits à base de plâtre ou ciment projetés, lissés ou talochés
<b>P010 Escalier Escalier</b> Peinture	<b>P011 Extérieur Toiture</b> Bardeaux bitumineux ("shingles")

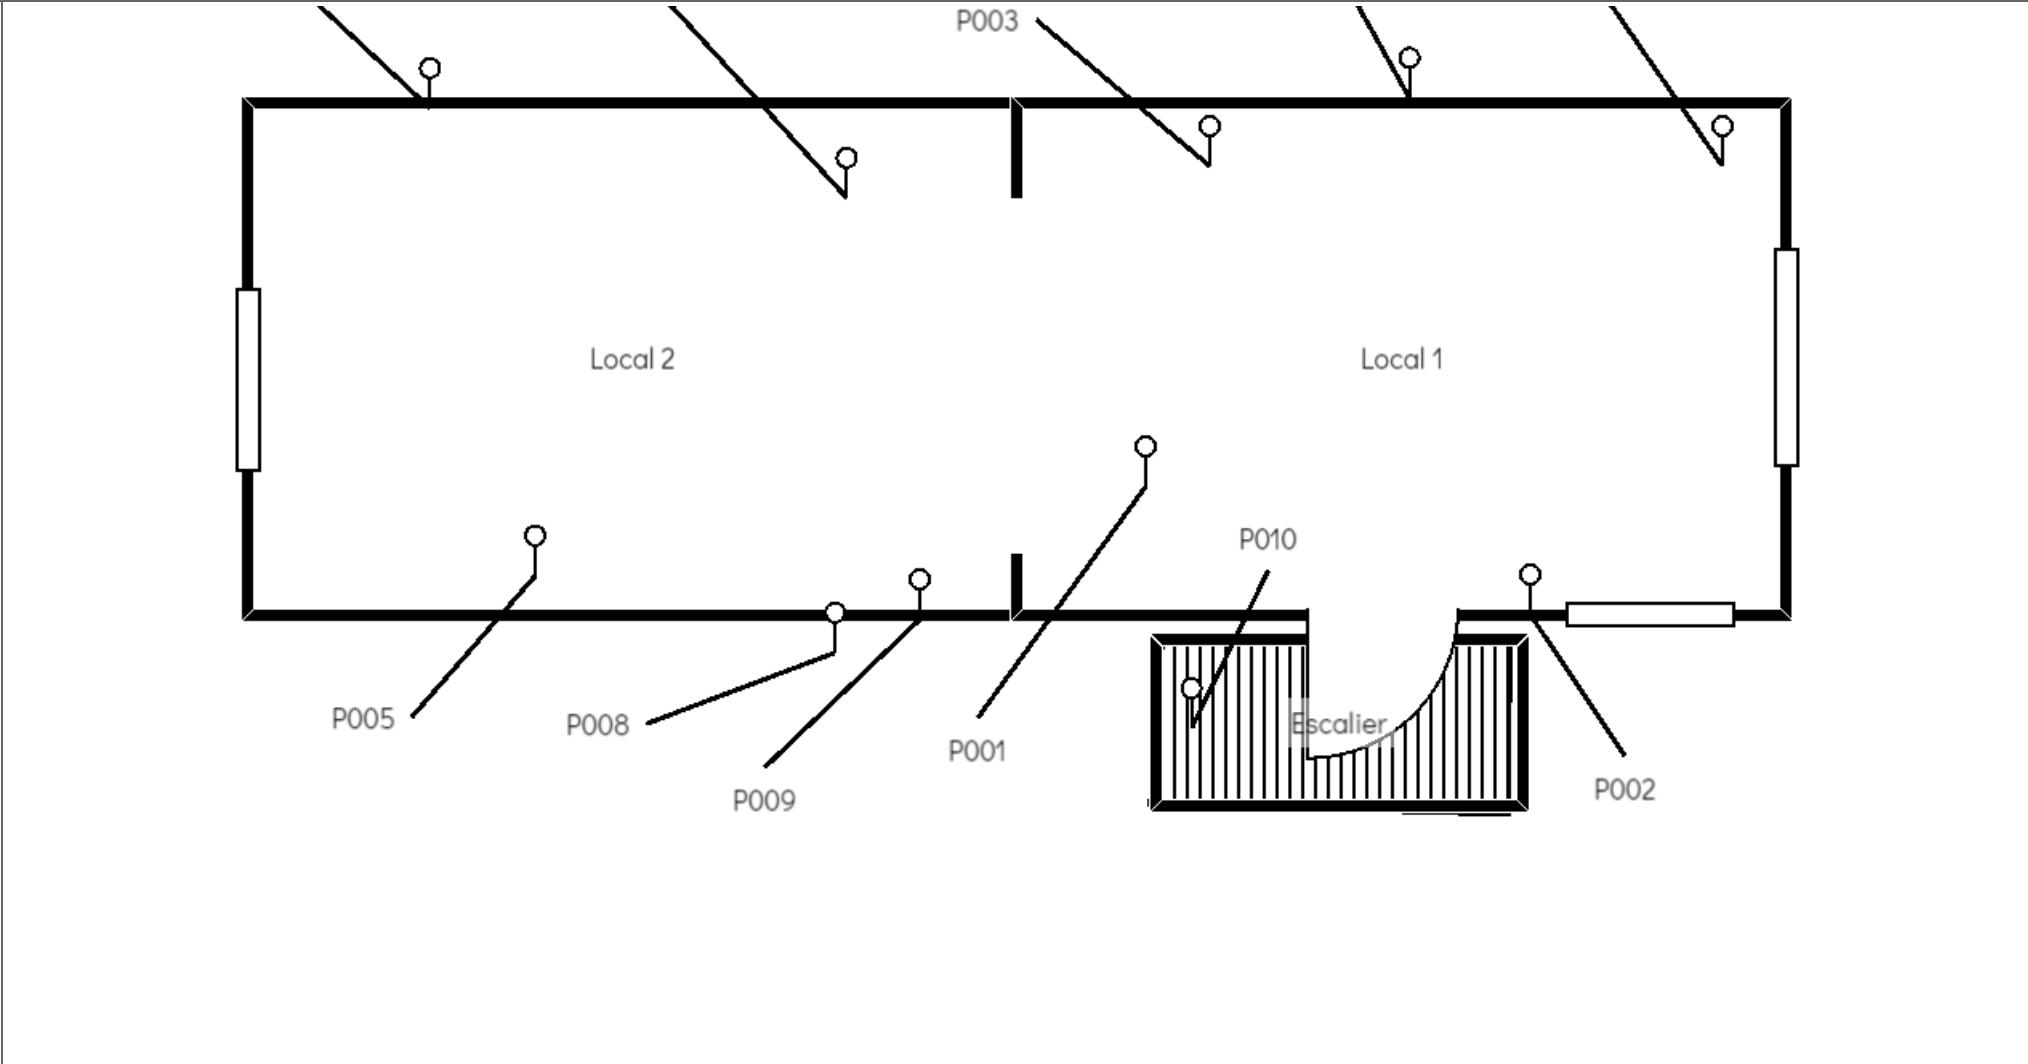
Planche de repérage usuel			1/1
RDC			
Référence	AMIDEMOL-D9045065-2201		Version 1
Origine	Dekra diagnostic / JEAN DAVID VIANY		
Adresse	Aéroport Marseille Provence 13700 MARGNANE

Prélèvements
<b>P001 Local 1 Sol</b> Colles non bitumineuses, Dalles de sol
<b>P002 Local 1 Tous les murs</b> Isolants intérieurs fibreux, Métal
<b>P003 Local 1 Plafond</b> Isolants posés dans le plénum au-dessus du panneau de faux plafond, Métal
<b>P004 Local 1 Sous evier</b> Plaques souples bitumineuses antivibratiles
<b>P005 Local 2 Sol</b> Colles non bitumineuses, Dalles de sol
<b>P006 Local 2 Murs</b> Isolants intérieurs fibreux
<b>P007 Local 2 Plafond</b> Isolants posés dans le plénum au-dessus du panneau de faux plafond
<b>P008 Extérieur Dalle beton</b> Enduits extérieurs (projetés, lissés ou talochés)
<b>P009 Extérieur Murs</b> Enduits à base de plâtre ou ciment projetés, lissés ou talochés
<b>P010 Escalier Escalier</b> Peinture
<b>P011 Extérieur Toiture</b> Bardeaux bitumineux ("shingles")
