### Rapport de mission de repérage des matériaux et produits contenant de l'amiante avant démolition

**Référence AMIDEMOL-D9045077-2201 7 juin 2022**

<b>Bien</b>	ERP catégorie 1 à 4
<b>Adresse</b>	Aéroport Marseille Provence 13700 MARIGNANE
<b>Propriétaire</b>	CNTFE — CHSCT DES BDR DES MEF 52 Rue Liandier 13008 MARSEILLE
<b>Demandeur</b>	CNTFE — CHSCT DES BDR DES MEF 52 Rue Liandier 13008 MARSEILLE

Type de bien	ERP catégorie 1 à 4
Nom	BAT B2
Adresse	Aéroport Marseille Provence 13700 MARIGNANE
Propriété de	CNTFE — CHSCT DES BDR DES MEF 52 Rue Liandier 13008 MARSEILLE

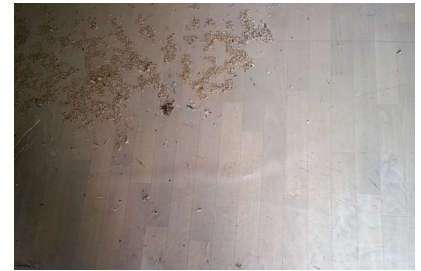
Prélèvement P001  
Pièce RDC - Local 1  
Localisation Sol  
Matériaux Colles non bitumineuses, Dalles de sol  
Date 7 juin 2022  
Résultat Absence d'amiante  
Commentaire

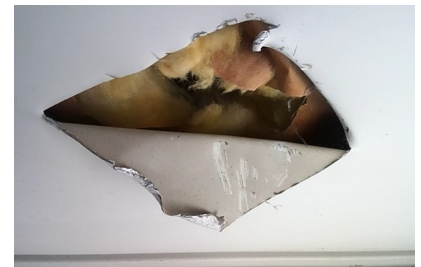
Prélèvement P003  
Pièce RDC - Local 1  
Localisation Plafond  
Matériaux Isolants posés dans le plénum au-dessus du panneau de faux plafond, Métal  
Date 7 juin 2022  
Résultat Absence d'amiante  
Commentaire

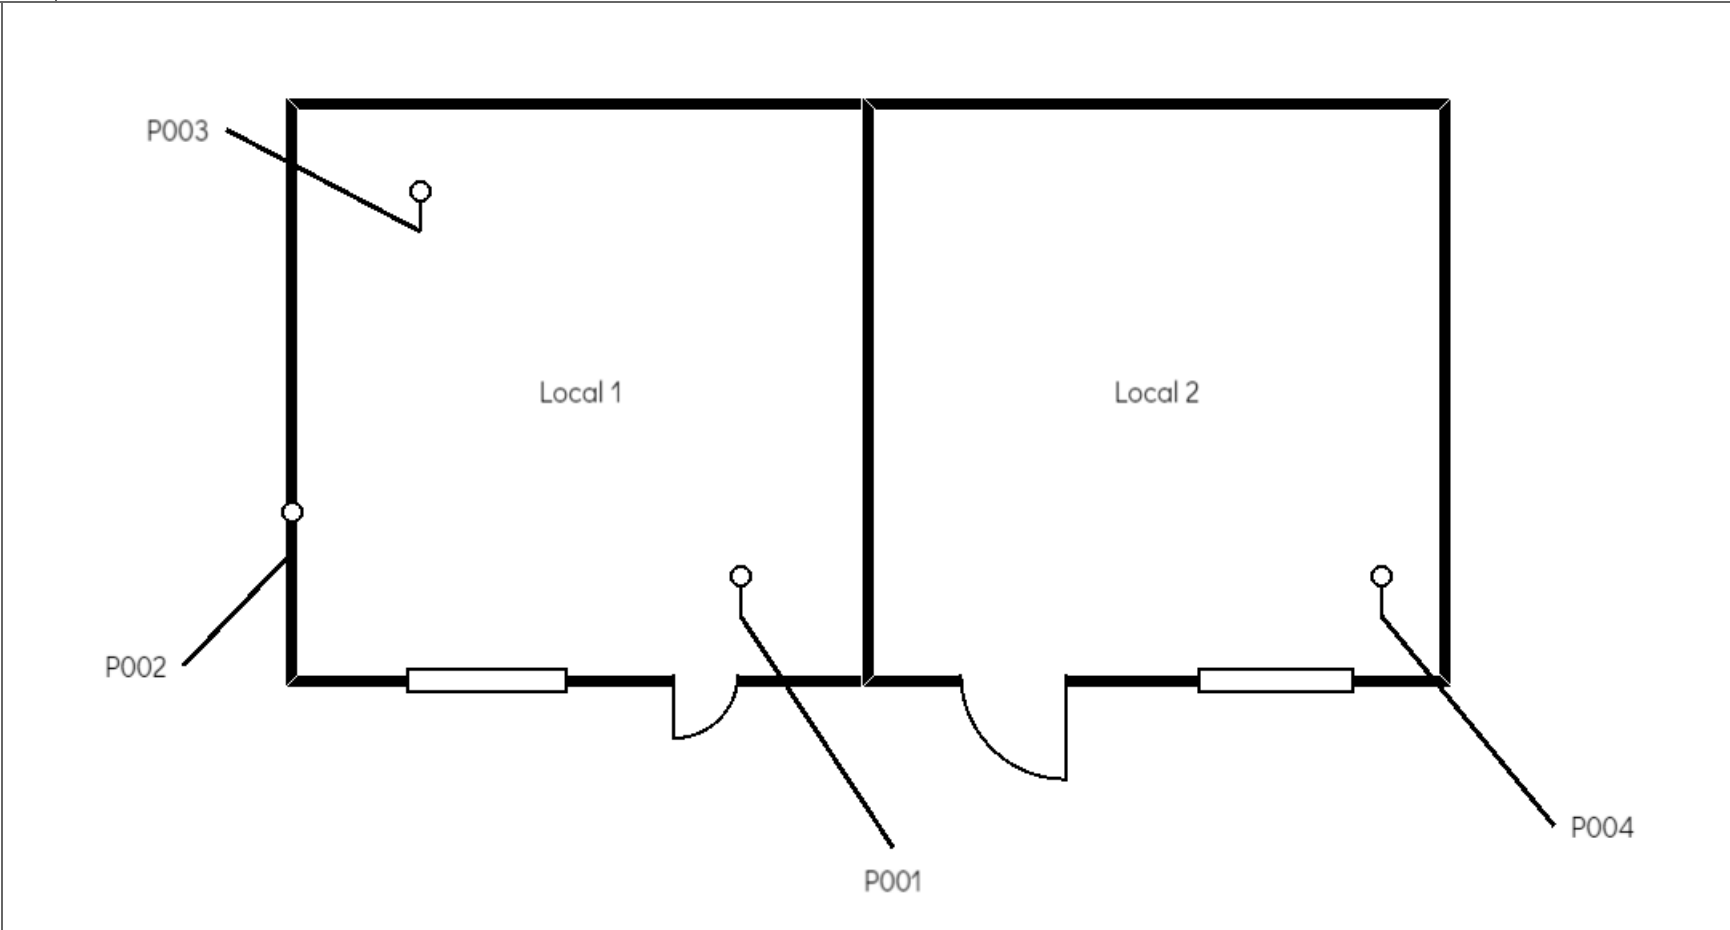
Planche de repérage usuel		1/1
RDC		
Référence	AMIDEMOL-D9045077-2201	Version 1
Origine	Dekra diagnostic / JEAN DAVID VIANY	
Adresse	Aéroport Marseille Provence 13700 MARIGNANE

Prélèvements
<b>P001 Local 1 Sol</b> Colles non bitumineuses, Dalles de sol
<b>P002 Local 1 Tous les murs</b> Isolants intérieurs fibreux, Métal
<b>P003 Local 1 Plafond</b> Isolants posés dans le plénum au-dessus du panneau de faux plafond, Métal
<b>P004 Local 2 Sol</b> Colles non bitumineuses, Dalles de sol
