Rapport de mission de repérage des matériaux et produits contenant de l'amiante avant démolition

Référence **AMIDEMOL-E1969195-2301** 28 avril 2025

Type de bien	Autre
Nom	BAT C2
Adresse	Aéroport Marseille Provence 13700 MARIIGNANE
Propriété de	MINISTERE DES ARMEES — SDMN BMT DAC 189 Route des Trois Lucs à la Valentin 13011 MARSEILLE

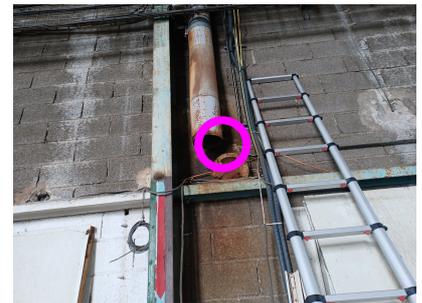
Prélèvement	P022
Pièce	Extérieur
Localisation	Toiture
Matériaux	Plaques en fibre-ciment (y compris plaques "sous tuiles")
Date	28 avril 2025
Résultat	Présence d'amiante
Commentaire

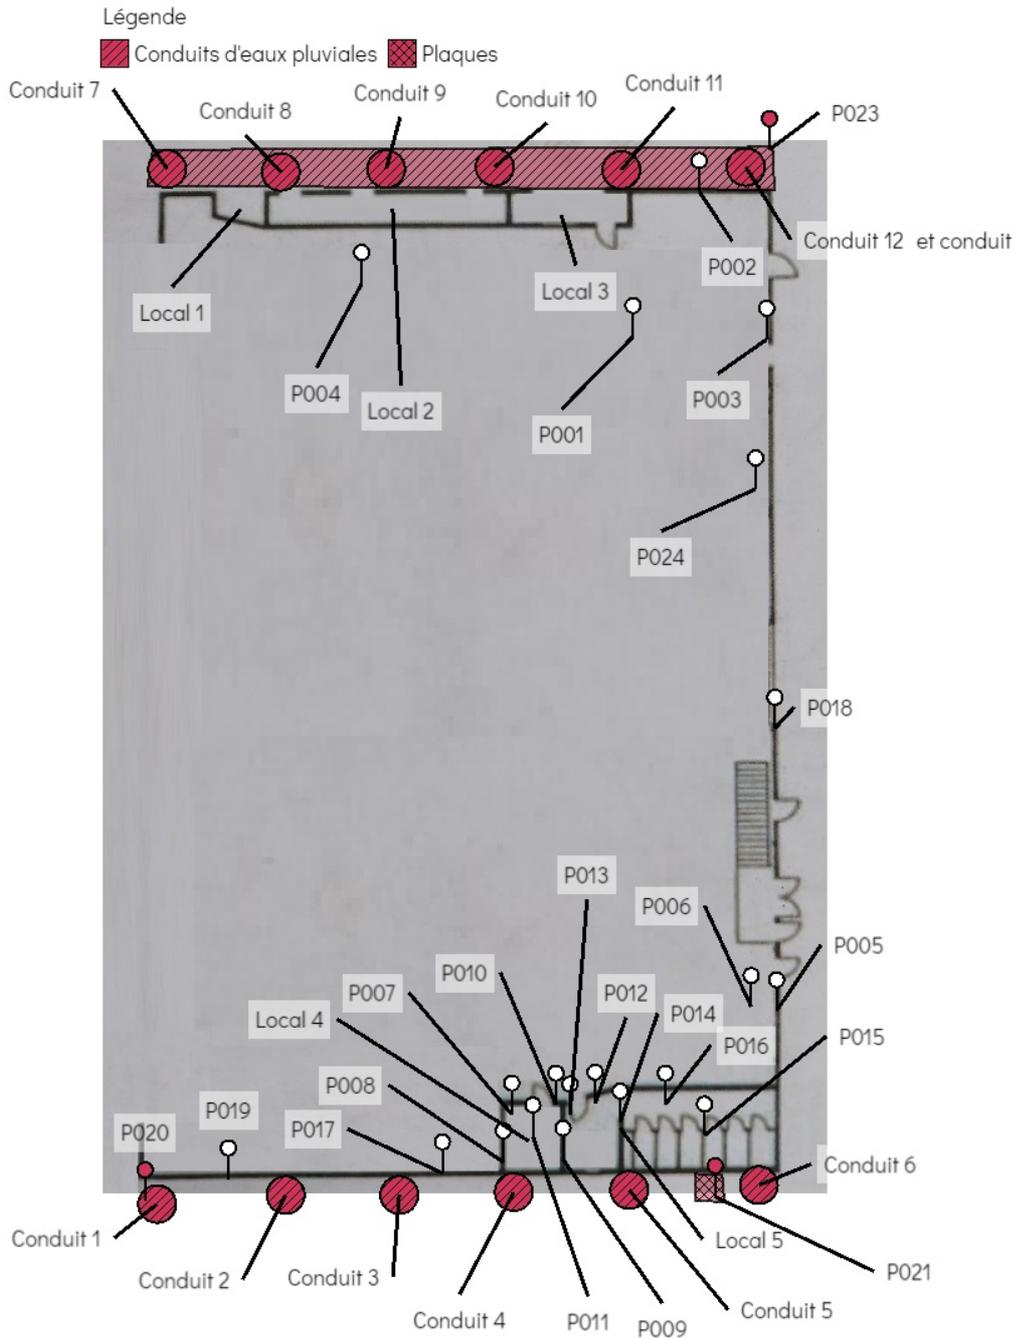
Planche de repérage usuel		1/2
RDC		
Référence	AMIDEMOL-E1969195-2301	Version 1
Origine	Dekra diagnostic / AUGUSTIN GAILLOT	
Adresse	Aéroport Marseille Provence 13700 MARIIGNANE

1/2 Liste des éléments - Planche de repérage usuel - RDC

- Conduits d'eaux pluviales
- Plaques en fibre-ciment (y compris plaques "sous tuiles")

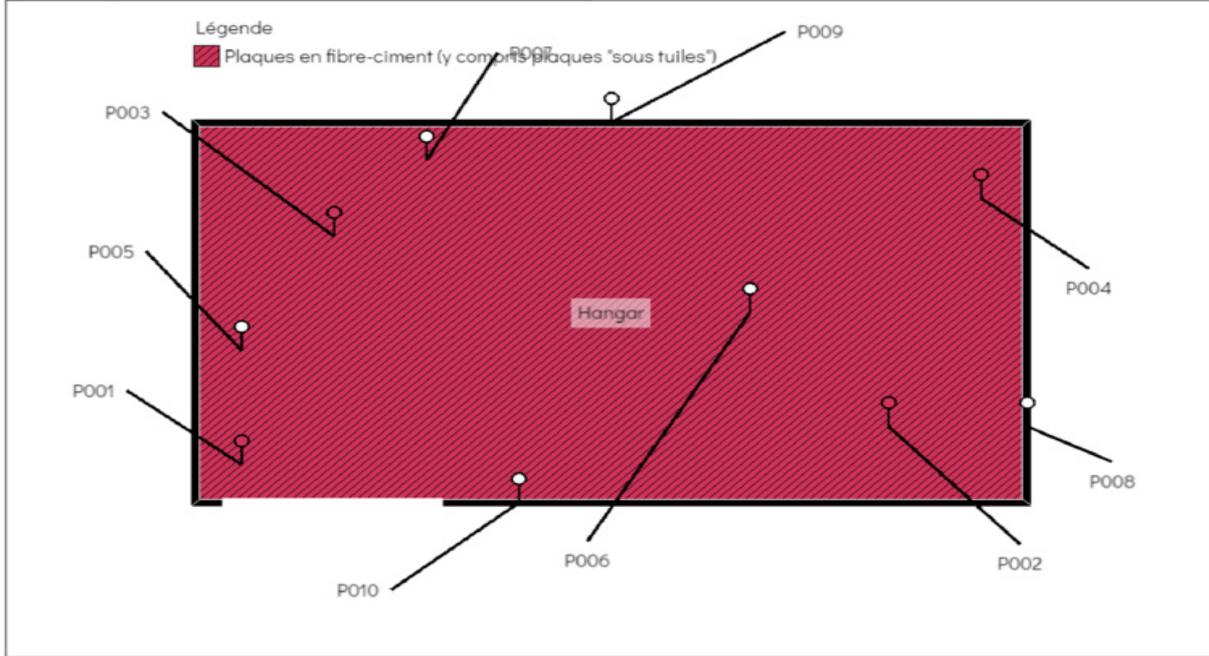
Planche de repérage usuel		1/1
RDC		
Référence	AMITRAV-D9045041-2201-V1	Version 2
Origine	Dekra diagnostic / JEAN DAVID VIANY	
Adresse	Aéroport Marseille Provence 13700 MARGNANE

1/1 Liste des éléments - Planche de repérage usuel - RDC
Prélèvements

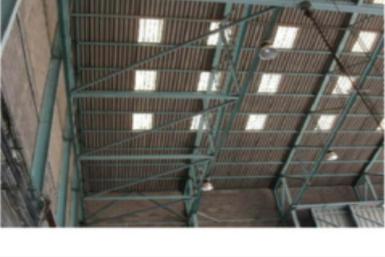
Matériau / localisation / état de conservation	Photographie
<p>PRELEVEMENT : NON POSITIF</p> <p><u>Matériau</u> : Plaque amiante ciment</p> <p><u>Localisation</u> : Toiture et bardage</p> <p><u>Etat de conservation</u> : Bon état</p> <p><u>Mesures préconisées</u> :</p> <p>Contrôle visuel interne sous 3 ans ou réalisation de travaux d'encoffrement ou de retrait</p> <p>Appliquer les prescriptions du Décret n°96/98 du 7 février 1996 en cas de travaux.</p>

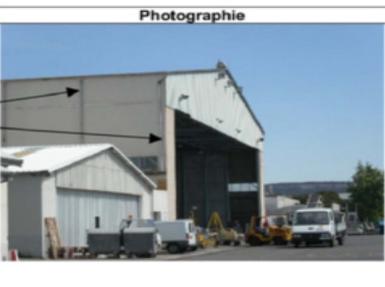
<p>PRELEVEMENT : NON POSITIF</p> <p><u>Matériau</u> : Conduit amiante ciment</p> <p><u>Localisation</u> : Façades</p> <p><u>Etat de conservation</u> : Bon état</p> <p><u>Mesures préconisées</u> :</p> <p>Contrôle visuel interne sous 3 ans ou réalisation de travaux d'encoffrement ou de retrait</p> <p>Appliquer les prescriptions du Décret n°96/98 du 7 février 1996 en cas de travaux.</p>

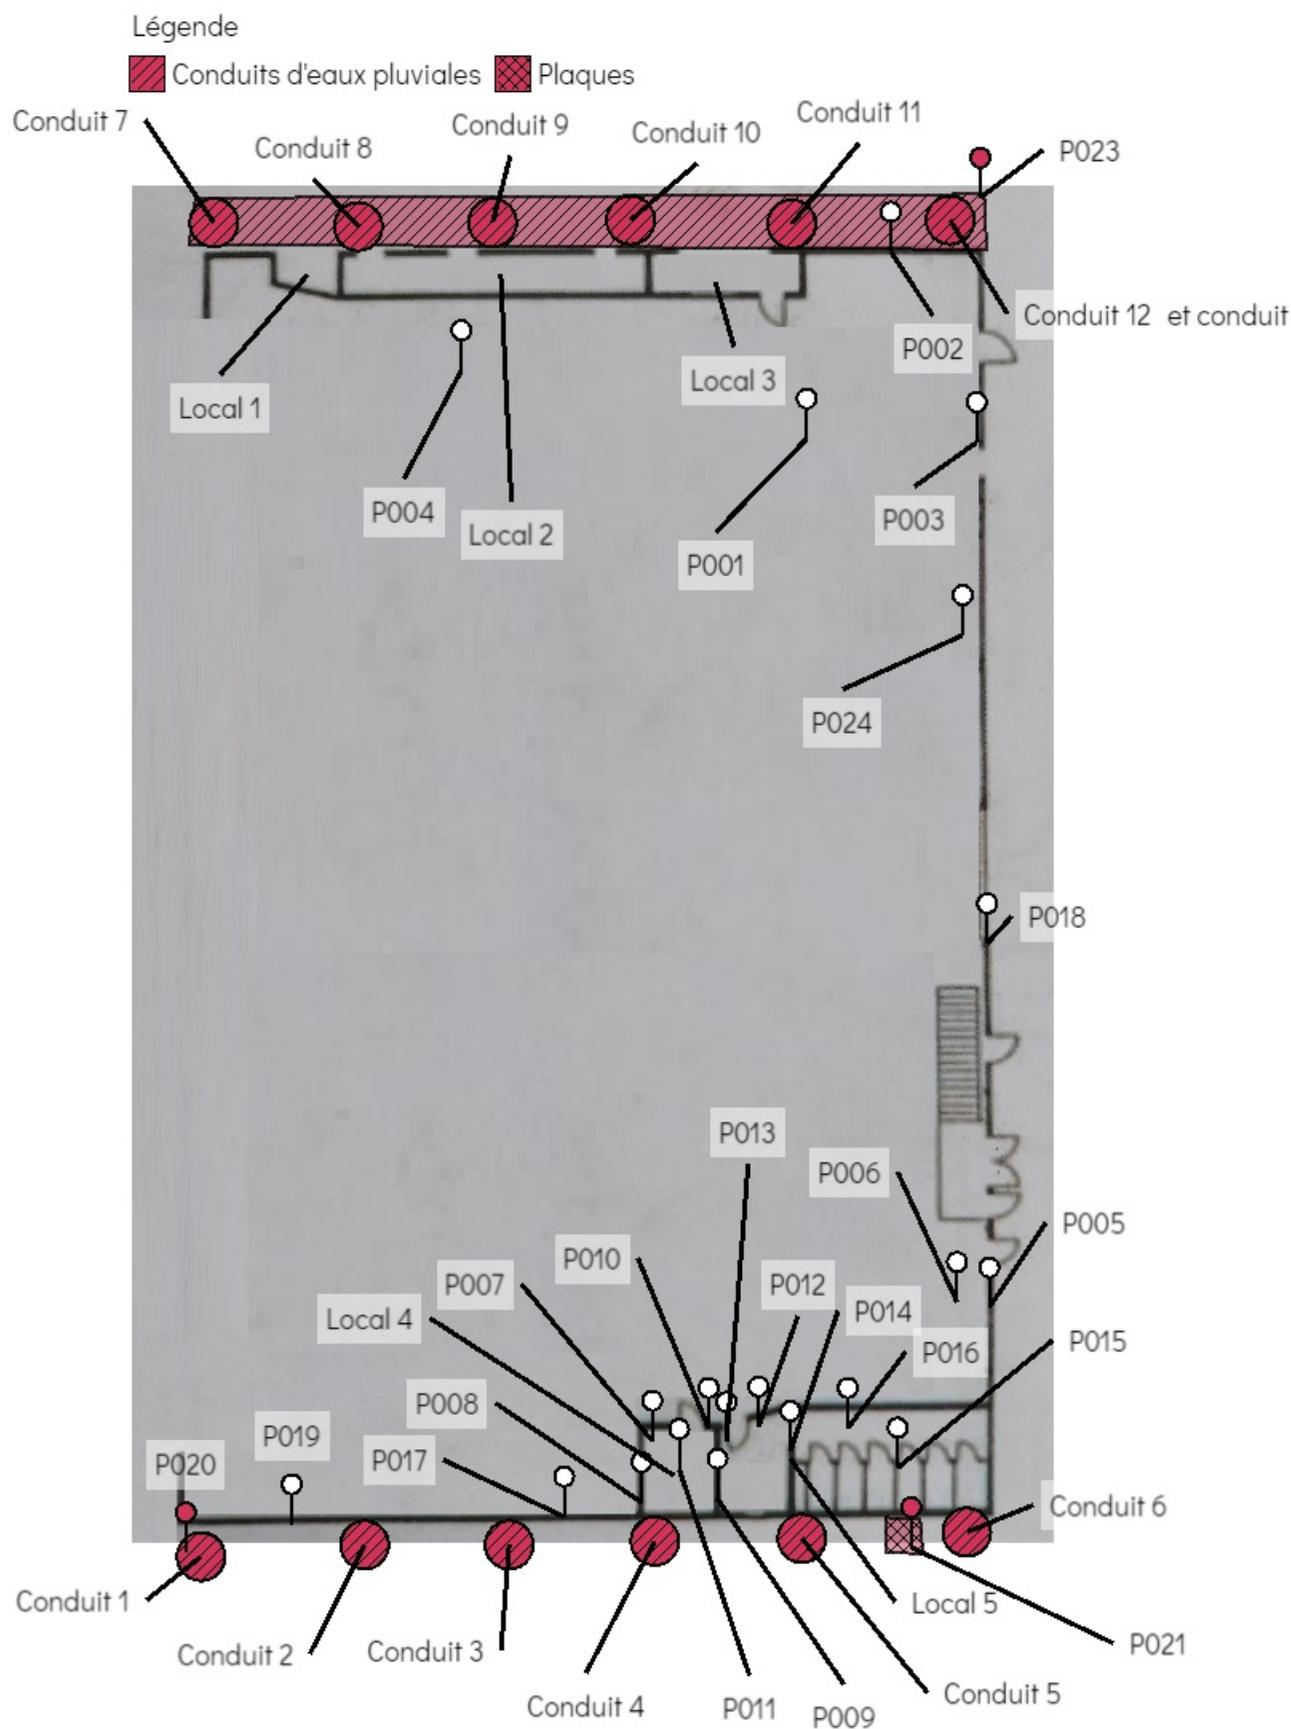
Planche de repérage usuel		1/2
RDC		
Référence	AMIDEMOL-E1969195-2301	Version 1
Origine	Dekra diagnostic / AUGUSTIN CAILLOT	
Adresse	Aéroport Marseille Provence 13700 MARIIGNANE

P001 Hangar Sol Sols coulés à base ciment (terrazolith, etc.)
P002 Hangar Tous les murs Brut, Mortier de scellement, Parpaing
P003 Hangar Poutre métallique Métal, Peinture
P004 Hangar Débris fibro Plaques en fibre-ciment (y compris plaques "sous tuiles")
P005 Hangar Mur faïence Colles et joints de carrelage ou de faïence
P006 Hangar Sol carrelage Colles et joints de carrelage
P007 Local 4 Sol Colles et joints de carrelage
P008 Local 4 Plinthes Colles et joints de carrelage ou de faïence
P009 Local 4 Mur Faïence Colles et joints de carrelage ou de faïence
P010 Local 4 Mur enduit Enduits à base de plâtre ou ciment projetés, lissés ou talochés
P011 Local 4 Faux plafond Plaques
P012 Local 5 Sol Colles et joints de carrelage
P013 Local 5 Plinthes Colles et joints de carrelage ou de faïence
P014 Local 5 Mur Faïence Colles et joints de carrelage ou de faïence
P015 Local 5 Mur faïence Toilette Colles et joints de carrelage ou de faïence

P016 Local 5 Plafond Bandes calicot
P017 Hangar Fenêtres Joints de mastic de vitrage
P018 Extérieur Façades Enduits extérieurs (projetés, lissés ou talochés)
P019 Extérieur Façades Enduits extérieurs (projetés, lissés ou talochés)
P020 Extérieur Conduit 1 Conduits d'eaux pluviales
P021 Extérieur Egouts Plaques
P023 Extérieur Conduit horizontale Conduits d'eaux pluviales
P024 Hangar Conduit Joints

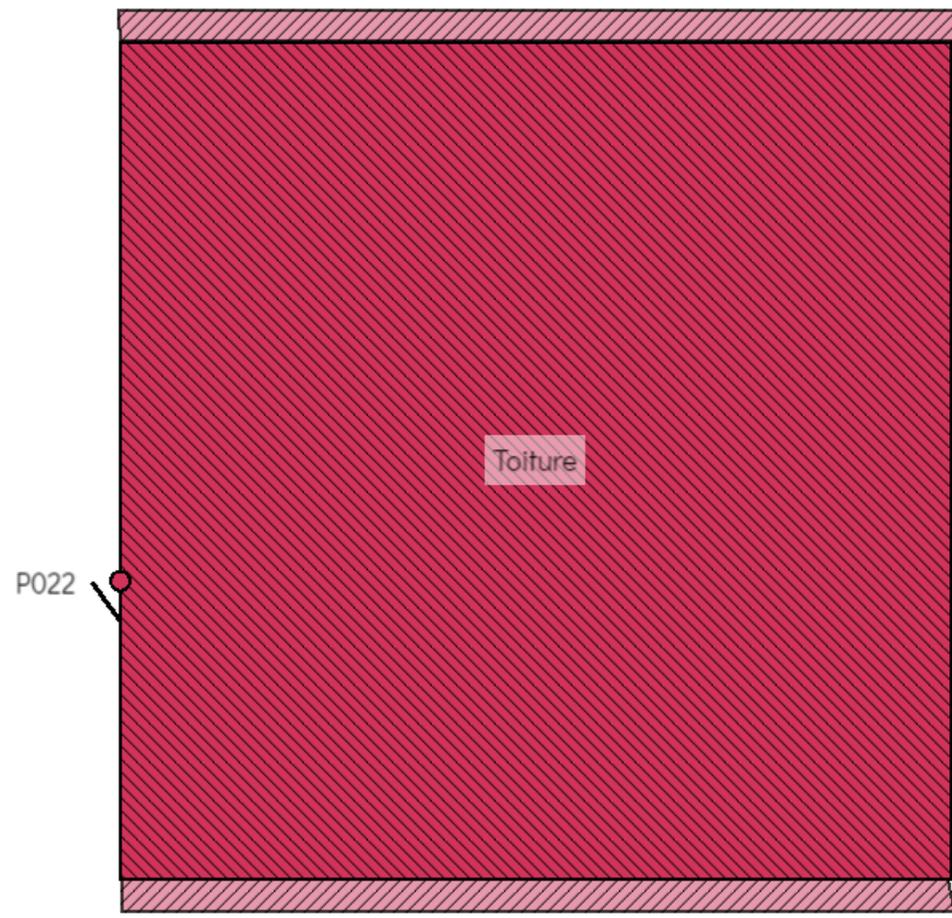
Planche de repérage usuel		2/2
Toiture		
Référence	AMIDEMOL-E1969195-2301	Version 1
Origine	Dekra diagnostic / AUGUSTIN CAILLOT	
Adresse	Aéroport Marseille Provence 13700 MARIIGNANE

Prélèvements	
P022	Extérieur Toiture Plaques en fibre-ciment (y compris plaques "sous tuiles")

Plaques en fibre-ciment (y compris plaques "sous tuiles")
