Rapport de mission de repérage des matériaux et produits contenant de l'amiante avant démolition

Référence AMIDEMOL-E1969201-2301 28 avril 2025

Type de bien	Autre
Nom	BAT C3
Adresse	Aéroport Marseille Provence 13700 MARIGNANE
Propriété de	MINISTERE DES ARMEES — SDMN BMT DAC 189 Route des Trois Lucs à la Valentin 13011 MARSEILLE

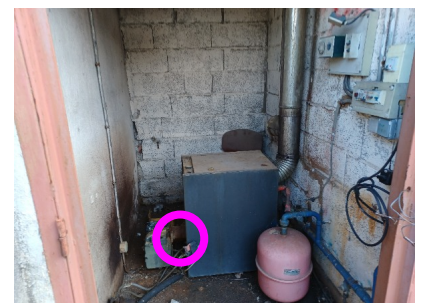
Prélèvement P025
Pièce RDC - Chaufferie (local 1)
Localisation Chaudière
Matériaux Joints plats prédécoupés pour brides
Date 28 avril 2025
Résultat Absence d'amiante
Commentaire

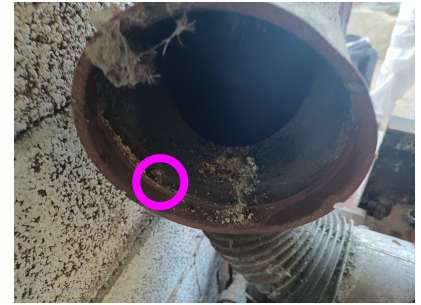
Prélèvement P026
Pièce RDC - Chaufferie (local 1)
Localisation Conduit chaudière
Matériaux Joints entre éléments
Date 4 avril 2025
Résultat Absence d'amiante
Commentaire

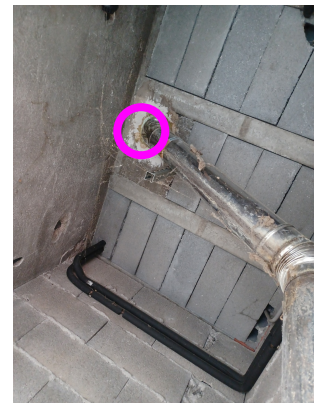
Prélèvement P027
Pièce RDC - Chaufferie (local 1)
Localisation Enduit de rebouchage (plafond sortie conduit)
Matériaux Enduit de rebouchage
Date 4 avril 2025
Résultat Absence d'amiante
Commentaire

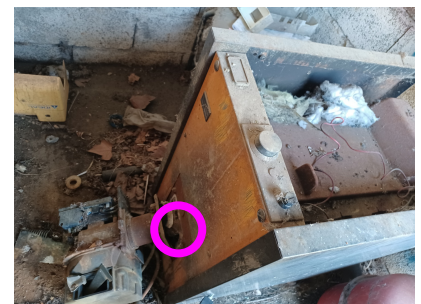
Prélèvement P028
Pièce RDC - Chaufferie (local 1)
Localisation Corps de chauffe chaudière
Matériaux Joints plats prédécoupés pour brides
Date 4 avril 2025
Résultat Absence d'amiante
Commentaire
