Rapport de mission de repérage des matériaux et produits contenant de l'amiante avant démolition

Référence AMIDEMOL-E1969225-2301 21 juin 2023

Type de bien	Autre
Nom	BAT C4
Adresse	Aéroport Marseille Provence 13700 MARIGNANE
Propriété de	MINISTERE DES ARMEES — SDMN BMT DAC 189 Route des Trois Lucs à la Valentin 13011 MARSEILLE

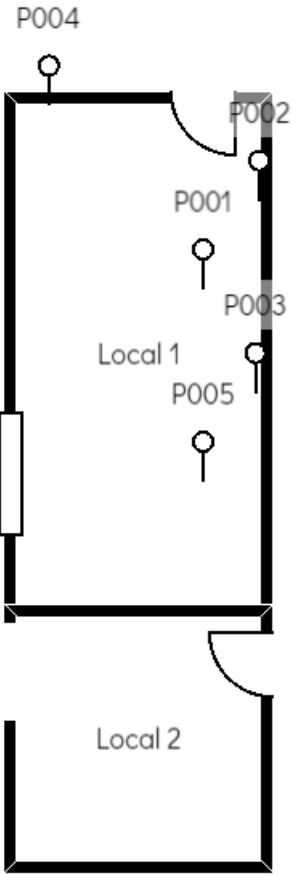
Planche de repérage usuel			1/1
RDC			
Référence	AMIDEMOL-E1969225-2301		Version 1
Origine	Dekra diagnostic / AUGUSTIN CAILLOT		
Adresse	Aéroport Marseille Provence 13700 MARIGNANE

Prélèvements
P001 Local 1 Sol Sols coulés à base ciment (terrazolith, etc.)
P002 Local 1 Mur soubassement Enduits à base de plâtre ou ciment projetés, lissés ou talochés
P003 Local 1 Mur Béton Enduits à base de plâtre ou ciment projetés, lissés ou talochés
P004 Local 1 Bardage métallique Isolant intérieur bardage, Métal, Peinture
P005 Local 1 Isolant plafond Isolant fibreux
