Rapport de mission de repérage des matériaux et produits contenant de l'amiante avant démolition

Référence AMIDEMOL-E1969237-2301 16 juin 2025

Type de bien	Autre
Nom	BAT C5
Adresse	Aéroport Marseille Provence 13700 MARIGNANE
Propriété de	MINISTERE DES ARMEES — SDMN BMT DAC 189 Route des Trois Lucs à la Valentin 13011 MARSEILLE

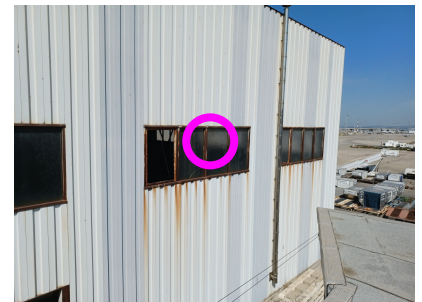
Prélèvement P007
Pièce RDC - Hangar
Localisation Fenêtre 4 (châssis fixe)
Matériaux Joints de mastic de vitrage
Date 3 juin 2025
Résultat Absence d'amiante
Commentaire

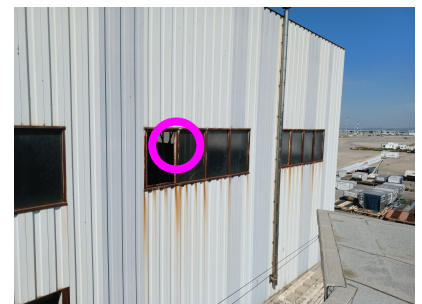
Prélèvement P008
Pièce RDC - Hangar
Localisation Fenêtre 4 (ouvrant)
Matériaux Joints de mastic de vitrage
Date 3 juin 2025
Résultat Absence d'amiante
Commentaire

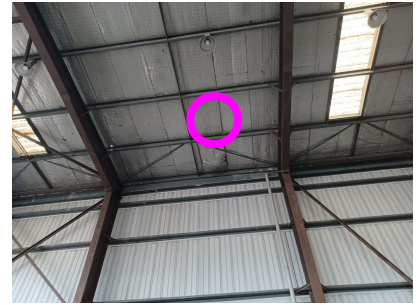
Prélèvement P009
Pièce RDC - Hangar
Localisation Plafond
Matériaux Isolant
Date 3 juin 2025
Résultat Absence d'amiante
Commentaire

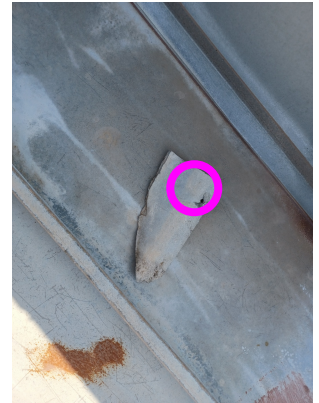
Localisation	Élément	Matériaux ou produits	Réf. Prél.	Estimation quantité
Extérieur	Débris de fibre ciment	Plaques en fibre-ciment (y compris plaques "sous tuiles")	P010	Non quantifiable

Prélèvement P010
Pièce Extérieur
Localisation Débris de fibre ciment
Matériaux Plaques en fibre-ciment (y compris plaques "sous tuiles")
Date 3 juin 2025
Résultat Présence d'amiante
Commentaire

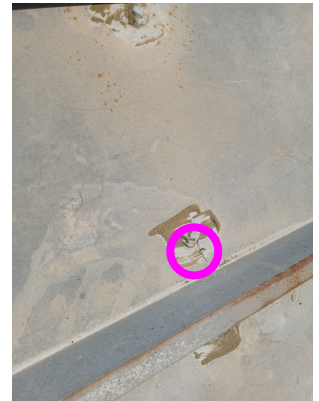
Prélèvement P011
Pièce Extérieur
Localisation Joint sur vis bac acier
Matériaux Joints
Date 3 juin 2025
Résultat Absence d'amiante
Commentaire

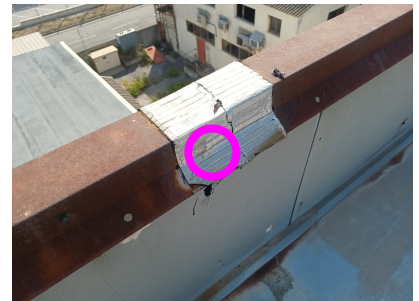
Prélèvement P012
Pièce Extérieur
Localisation Revêtement bitumineux
Matériaux Relevés : revêtements bitumineux (bandes, lés)
Date 3 juin 2025
Résultat Absence d'amiante
Commentaire

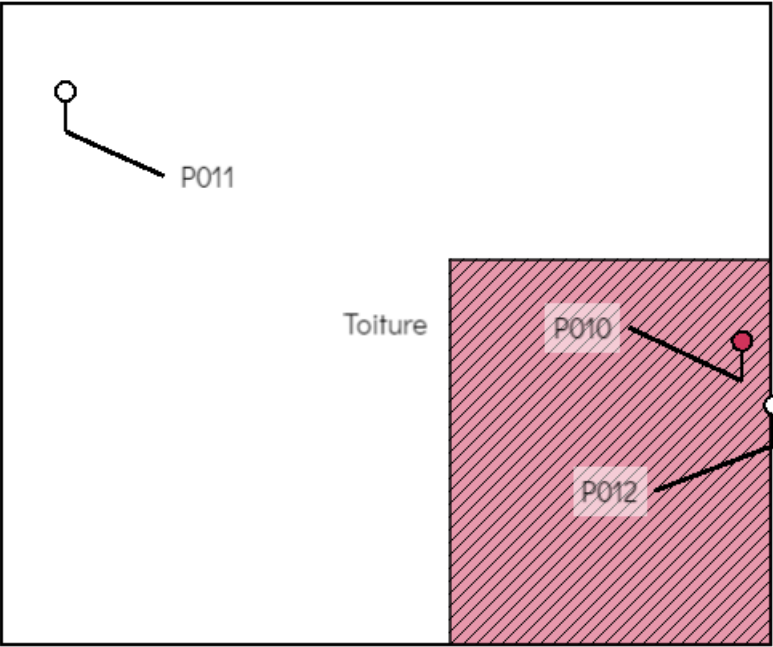
Planche de repérage usuel			2/2
Toiture			
Référence	AMIDEMOL-E1969237-2301		Version 1
Origine	Dekra diagnostic / AUGUSTIN CAILLOT		
Adresse	Aéroport Marseille Provence 13700 MARIIGNANE

Prélèvements	
P010	Extérieur Débris de fibre ciment Plaques en fibre-ciment (y compris plaques "sous tuiles")
P011	Extérieur Joint sur vis bac acier Joints
P012	Extérieur Revêtement bitumineux Relevés : revêtements bitumineux (bandes, lés)

Plaques en fibre-ciment (y compris plaques "sous tuiles")
