Reconnaissance de structure

Rapport

Ouvrage concerne	CHICAS Sisteron	N° de l'affaire : 2110176W0000020 Référence : 176W0211805
Demandeur	Centre Hospitalier intercom Alpes du sud 1 place Auguste Muret 05000 GAP	Date(s) de visite : 22 octobre 2021

Ouvrage concerné : reconnaissance de structure plancher

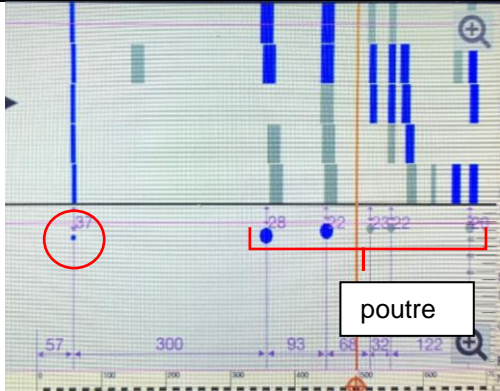
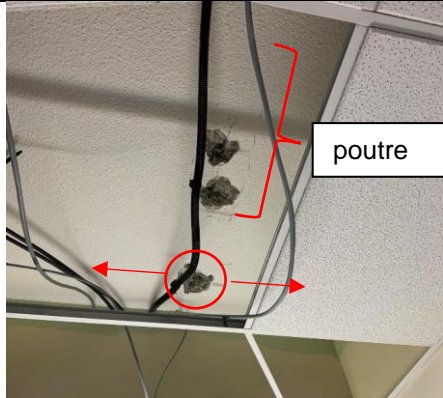
Sondage 1 :

<p>Acier sens longitudinal</p> <p>Détection des aciers de la poutre à environ 500 mm de l'angle (350 + 150 d'encombrement de l'appareil) diamètre 16 mm.</p> <p>Détection d'un acier longitudinal diamètre 4.5 mm à 37 mm d'enrobage ○</p>	<p>Zone en dehors de la poutre délimitée sur site</p>

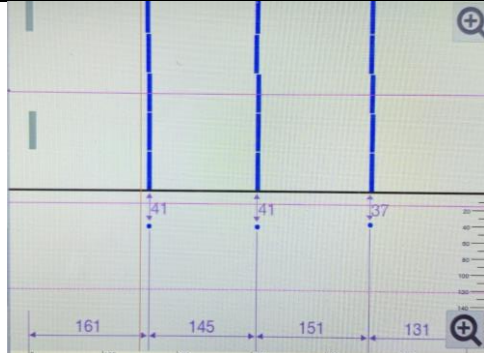
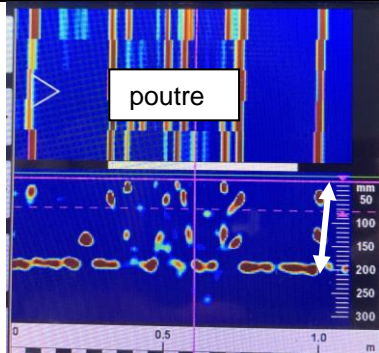
<p>Acier sens transversal</p> <p>Diamètre 5.5 mm</p> <p>Enrobage : 39 mm</p> <p>Espacement : 150 mm</p>	<p>Epaisseur de la dalle : 19 cm</p>
Sondage par le dessus

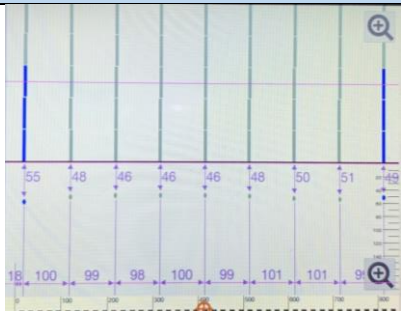
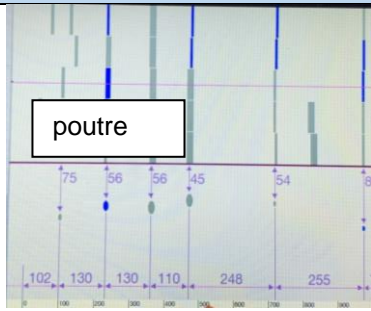
<p>Sens transversal</p> <p>Diamètre estimé : 6 mm</p> <p>profondeur : 48 mm</p> <p>Espacement : 100 mm</p>	<p>Sens longitudinal</p> <p>Détection d'un acier à 54 mm puis à 89 mm d'enrobage espacé de 250 mm</p>

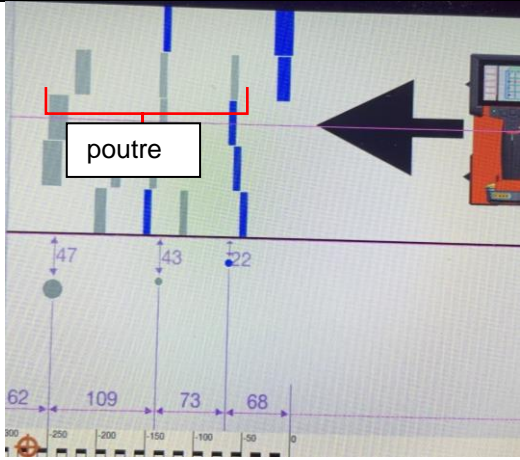
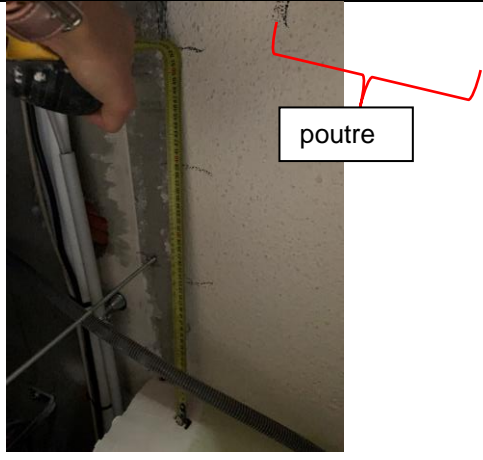
Sondage 2 :

Acier sens longitudinal Détection des aciers de poutres La présence d'encombrants (gaines) ne nous a pas permis de détecter d'autre acier	Zone en dehors de la poutre délimitée sur site

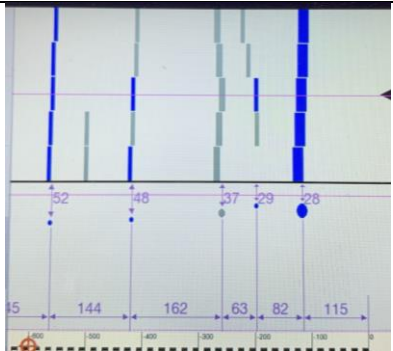
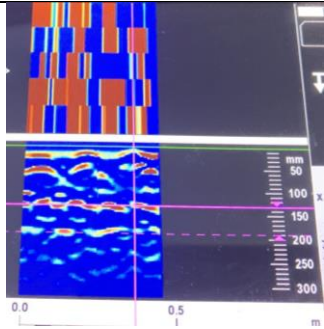
Acier sens transversal Diamètre 5.5 mm Enrobage : 48 mm Espacement : 150 mm	Epaisseur de la dalle : 19 cm Détection d'un changement à 13 cm
Par le dessus

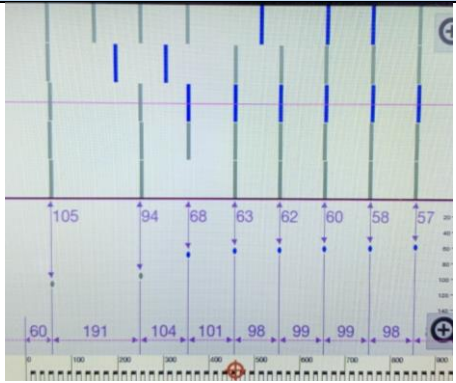
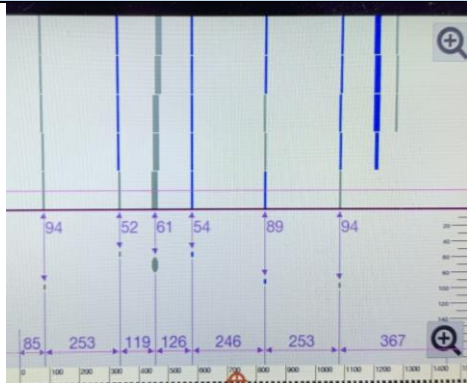
Aciers sens transversal Diamètre estimé : 6 mm profondeur : 60 mm Espacement : 100 mm	Aciers sens longitudinal Diamètre estimé : 6 mm profondeur : 70 mm Espacement : 250 mm

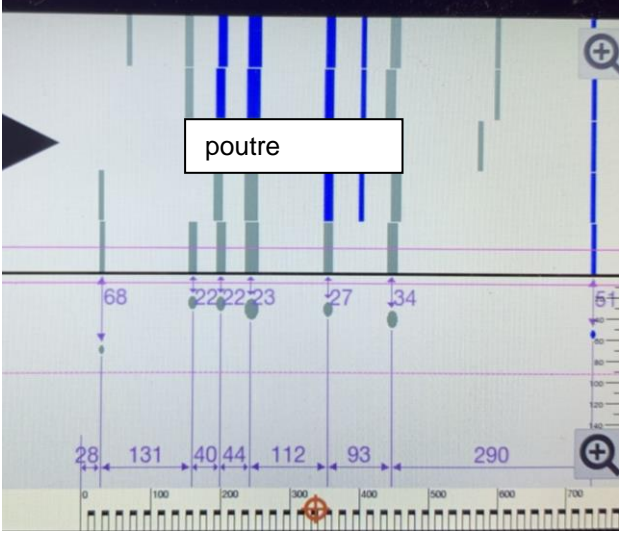
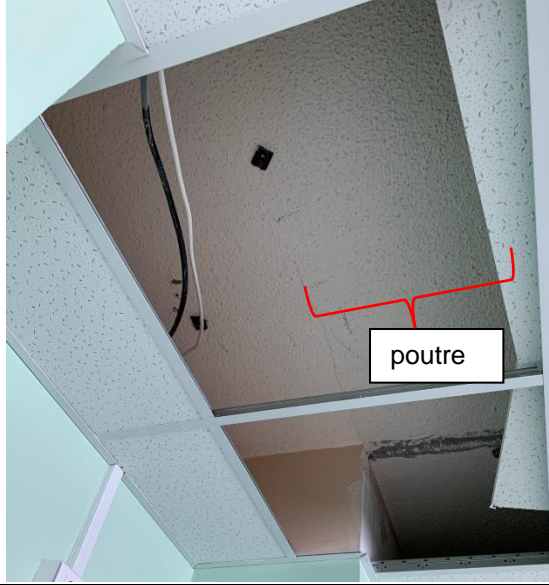
Sondage 3 :

<p>Acier sens longitudinal</p>	<p>Zone en dehors de la poutre délimitée sur site</p>

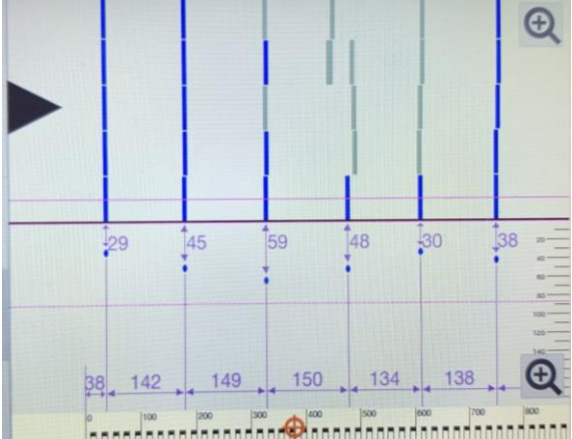
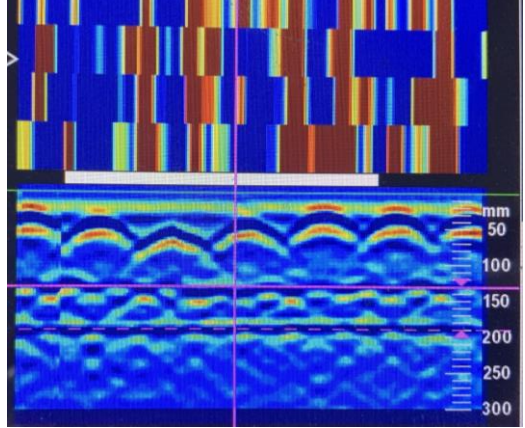
<p>Acier sens transversal Diamètre 5.5 mm Enrobage : 40 mm Espacement : 150 mm</p>	<p>Epaisseur de la dalle : 19 cm Détection d'un changement de matériau à 13 cm</p>
