EVALUATION DE L'ETAT DE CONSERVATION DES MATERIAUX OU PRODUITS CONTENANT DE L'AMIANTE

RAPPORT N°:
**A532492824_1_HOPITAL-DE-
SISTERON'BATIMENT-SUD'**

Lieu d'intervention :
HOPITAL DE SISTERON"BATIMENT SUD"
4 Avenue de la libération

N° D'AFFAIRE :A532492824 / 1
RAPPORT ETABLI LE : 01/10/2018

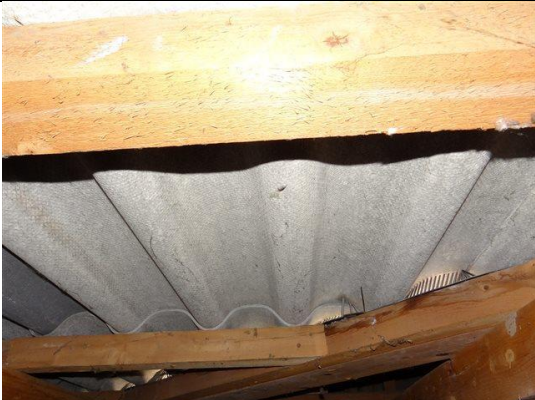
LOCALISATION	MATERIAUX ET/OU PRODUITS OBJET DES PRELEVEMENT
<p>3ème étage COMBLE Matériau : plaque fibro ciment toiture Plaque de fibro ciment toiture au niveau du garage PRESENCE D'AMIANTE</p>

LOCALISATION	MATERIAU ET PRODUITS	RESULTAT DE LA GRILLE D'EVALUATION	MESURES PRECONISEES
3ème étage COMBLE	plaque fibro ciment toiture	EP	surveillance état dégradation
Sous-Sol R-2 MACHINERIE ASCENSEUR	Conduit en fibro ciment vertical	EP	surveillance état dégradation

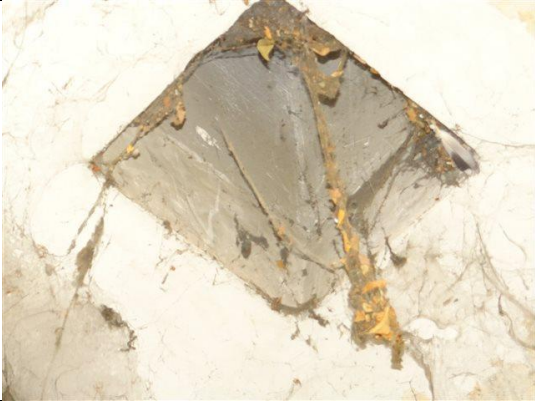
<p>Sous-Sol R-2 MACHINERIE ASCENSEUR Matériau : Conduit en fibro ciment vertical conduit fibro ciment en vertical PRESENCE D'AMIANTE</p>
