Rapport de mission de repérage des matériaux et produits contenant de l'amiante avant réalisation de travaux

Bat. 004
Gendarmerie de Saint-Claude - Caserne Bonne Terre
rue Louis Dubreuil
97120 SAINT CLAUDE

Nature des travaux : Remplacement de la toiture terrasse et du joint au niveau du couvert.

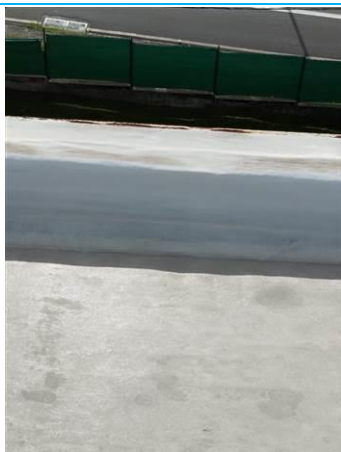
Prélèvement : P001

Matériaux : Z01: Acrotère, Chaîneau, Toiture et remontée sur trappes - Complexe étanchéité bitumineux noir + enduit de chape

Description : Complexe Étanchéité + enduit

Localisation : Bâtiment 004 / TOIT - Acrotère

Résultat : Présence d'amiante

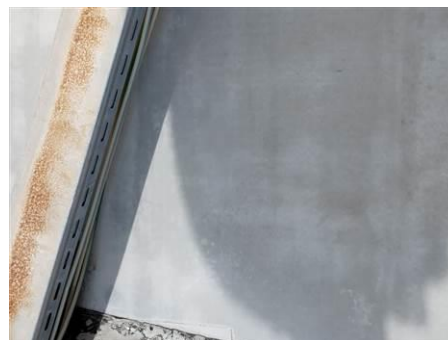
Matériaux : Z01: Acrotère, Chaîneau, Toiture et remontée sur trappes - Complexe étanchéité bitumineux noir + enduit de chape
Prélèvement : P002

Description : Complexe étanchéité + dalle béton

Localisation : Bâtiment 004 / TOIT - Toiture plane

Résultat : Présence d'amiante

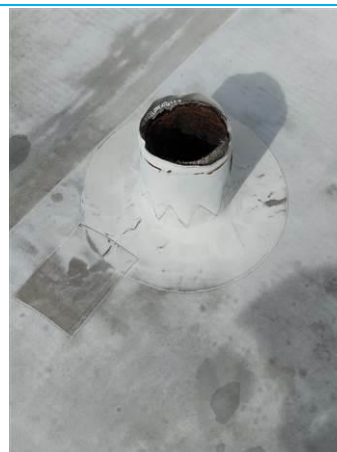
Matériaux : Z03: Cheminée toiture - complexe étanchéité
Prélèvement : P004

Description : Complexe étanchéité

Localisation : Bâtiment 004 / TOIT - Cheminée

Résultat : Absence d'amiante

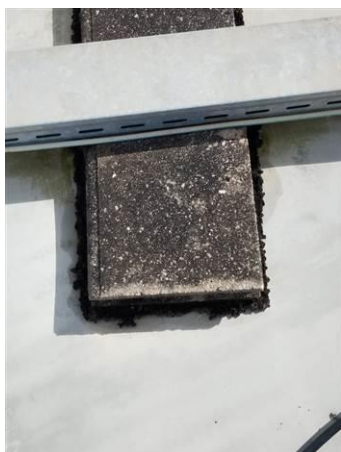
Prélèvement : P005

Matériaux : Z04: Support béton

Description : Bloc béton

Localisation : Bâtiment 004 / TOIT - Support béton

Résultat : Absence d'amiante

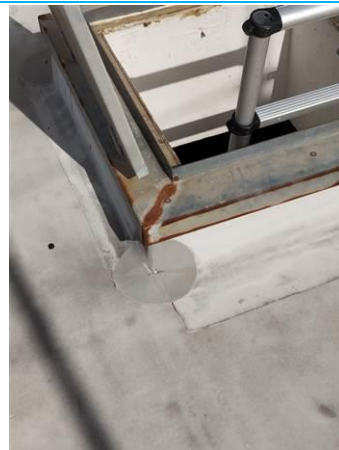
Prélèvement : P006

Matériaux : Z01: Acrotère, Chaîneau, Toiture et remontée sur trappes - Complexe étanchéité bitumineux noir + enduit de chape

Description : Complexe étanchéité

Localisation : Bâtiment 004 / TOIT - Trappe

Résultat : Présence d'amiante

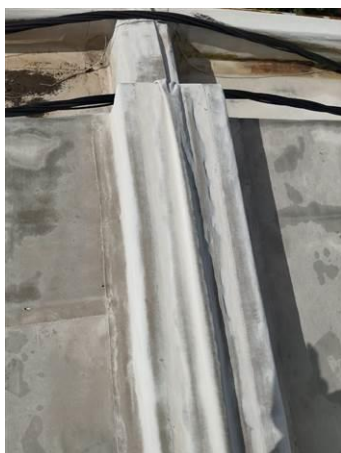
Prélèvement : P007

Matériaux : Z06 : Relevé béton du toit

Description : Complexe étanchéité + joint de dilatation

Localisation : Bâtiment 004 / TOIT - Etanchéité relevé

Résultat : Absence d'amiante

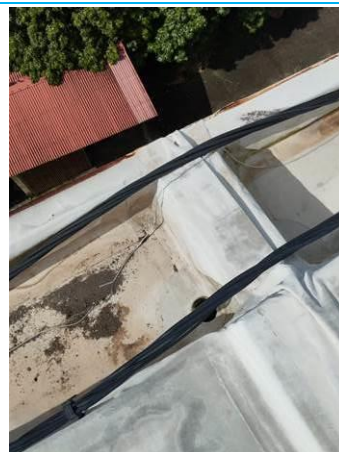
Prélèvement : P008

Matériaux : Z01: Acrotère, Chaîneau, Toiture et remontée sur trappes - Complexe étanchéité bitumineux noir + enduit de chape

Description : Complexe étanchéité + enduit

Localisation : Bâtiment 004 / TOIT - Chaîneau

Résultat : Présence d'amiante

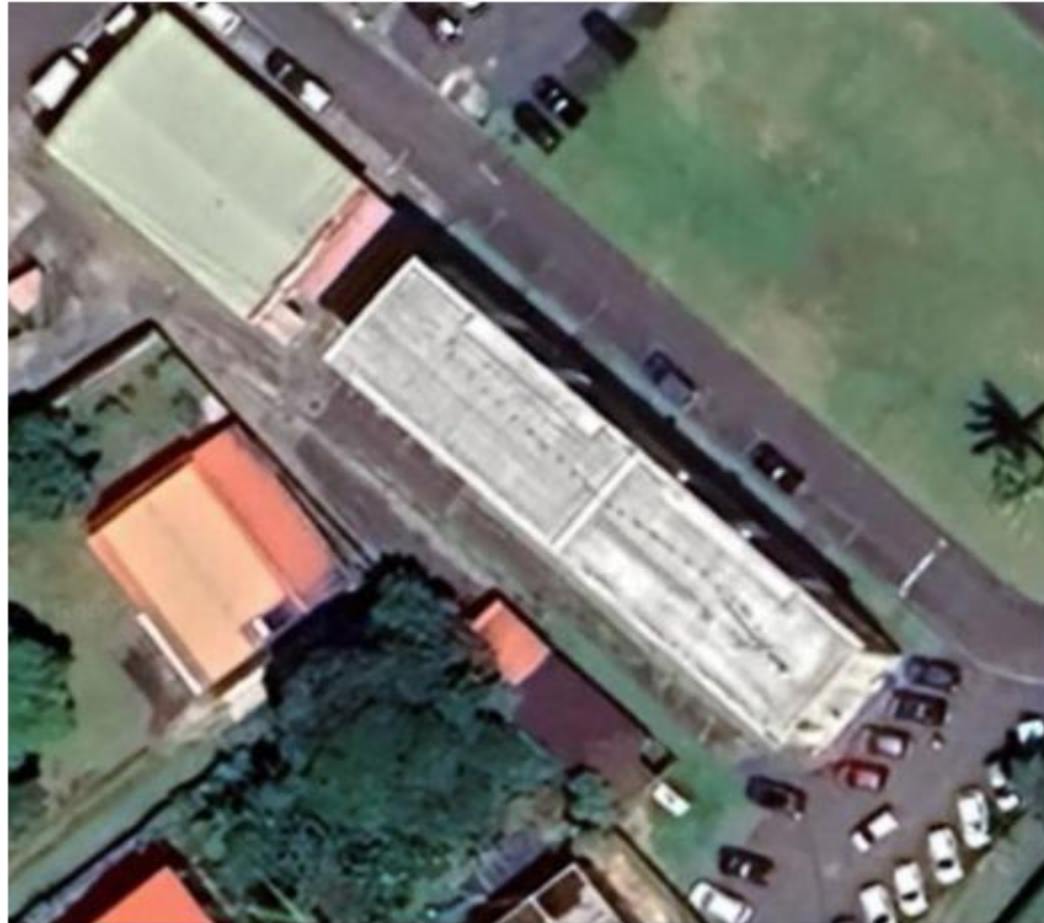
Plan non fourni par le donneur d'ordre, réalisé par nos soins

Plan de repérage des prélèvements ayant fait suite aux inspections visuelles et aux sondages

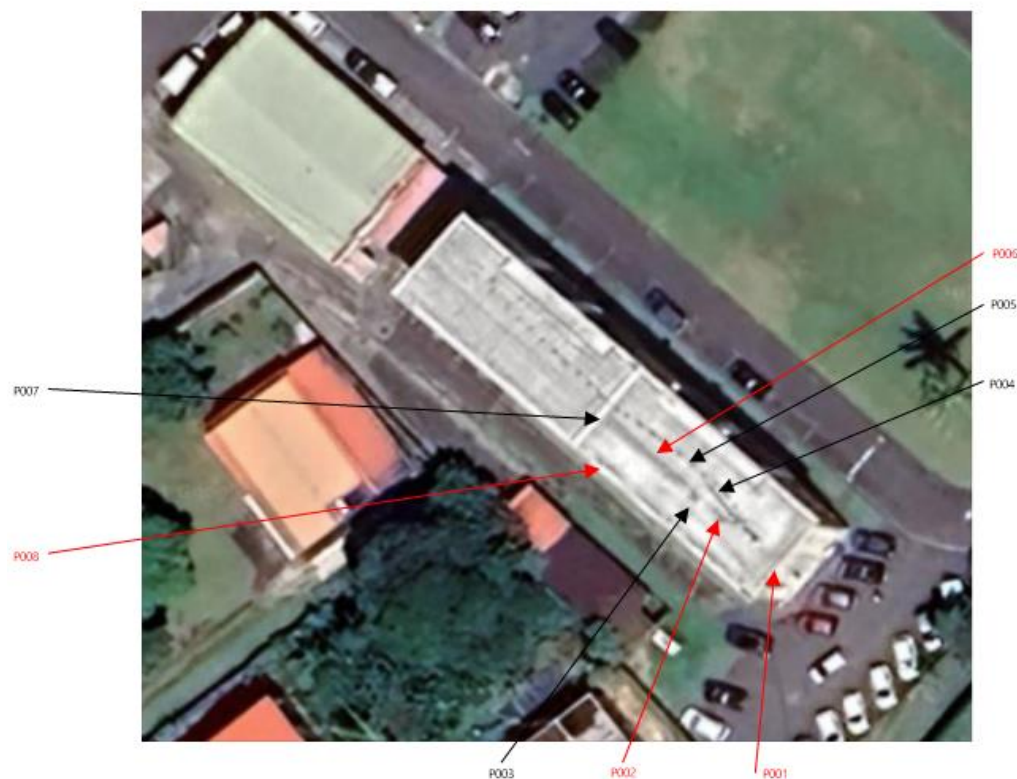
Plan de repérage des prélèvements contenant de l'amiante suite aux analyses en laboratoire

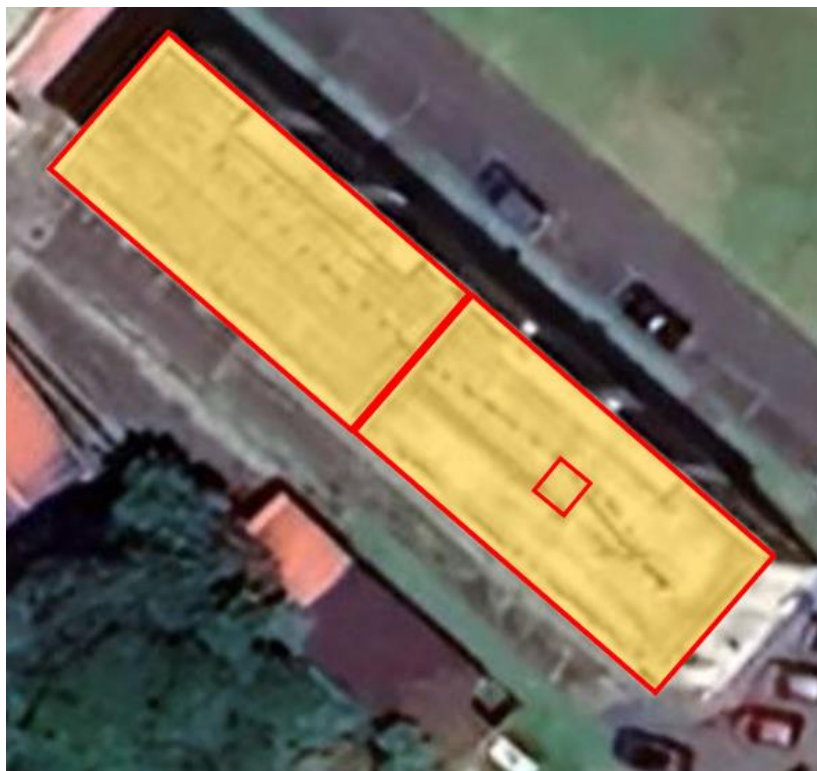
Cartographie de l'étendue des matériaux et produits contenant de l'amiante

ZPSO – Description - Localisation	Légende	Repère	AMIANTE	Quantité estimée
Z01: Acrotère, Chaîneau, Toiture et remontée sur trappes - Complexe étanchéité bitumineux noir + enduit de chape

P001; P002; P006; P008	Présence d'amiante (Après analyse en laboratoire)	400m ²
