# Rapport de mission de repérage des matériaux et produits contenant de l'amiante avant réalisation de travaux

Bat. 002  
Gendarmerie de Saint-Claude - Caserne Bonne Terre  
rue Louis Dubreuil  
97120 SAINT CLAUDE

**Référence du dossier :** 2024-0543

Nature des travaux : Remplacement de la toiture terrasse et du joint au niveau du couvert.

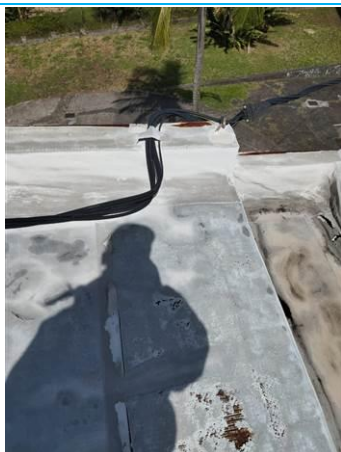
Matériaux : Z01: Acrotère toiture-terrasse  
Prélèvement : P001  
Description : Complexe étanchéité + enduit  
Localisation : Batiment 002 / Toit - Acrotère  
Résultat : Absence d'amiante

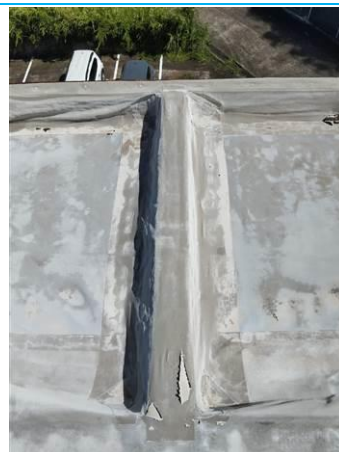
Matériaux : Z04: Partie relevé de la toiture-terrasse  
Prélèvement : P004  
Description : Complexe étanchéité + joint  
Localisation : Batiment 002 / Toit - Relevé toiture  
Résultat : Absence d'amiante

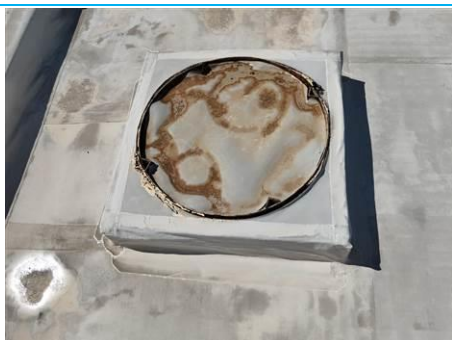
Matériaux : Z06: Trappe ronde  
Prélèvement : P006  
Description : Joint  
Localisation : Batiment 002 / Toit - Trappe ronde  
Résultat : Absence d'amiante

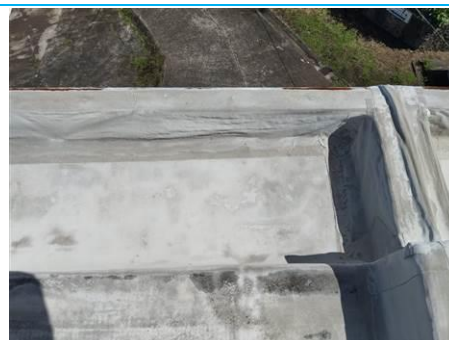
Matériaux : Z02: Chaîneau de la toiture-terrasse  
Prélèvement : P002  
Description : Complexe étanchéité + enduit  
Localisation : Batiment 002 / Toit - Chaîneau  
Résultat : Absence d'amiante

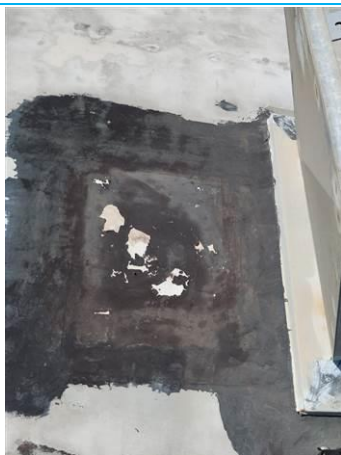
N° Matériau	Localisation	Composant		N° Prélèvement	Conclusion (justification)	Type de sondage	Quantité*
Z03: Trappe de la toiture-terrasse - Pièce de rapiéçage - Matériau bitumineux noir	Batiment 002 / Toit - Trappe base - Pièce de rapiéçage	-	Complexe étanchéité	P003	Présence d'amiante (Après analyse en laboratoire)		1 m2

Matériaux : Z03: Trappe de la toiture-terrasse - Pièce de rapiéçage - Matériau bitumineux noir  
Prélèvement : P003  
Description : Complexe étanchéité  
Localisation : Batiment 002 / Toit - Trappe base - Pièce de rapiéçage  
Résultat : Présence d'amiante

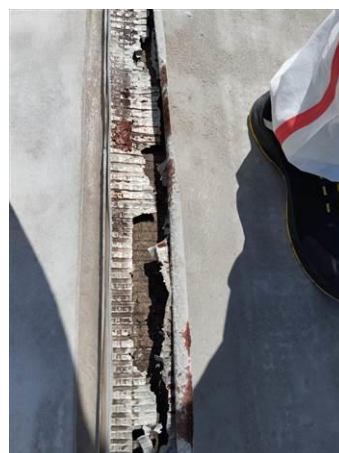
Matériaux : Z05: Partie plane de la toiture-terrasse  
Prélèvement : P005  
Description : Complexe étanchéité + enduit  
Localisation : Batiment 002 / Toit - Toiture plane  
Résultat : Absence d'amiante

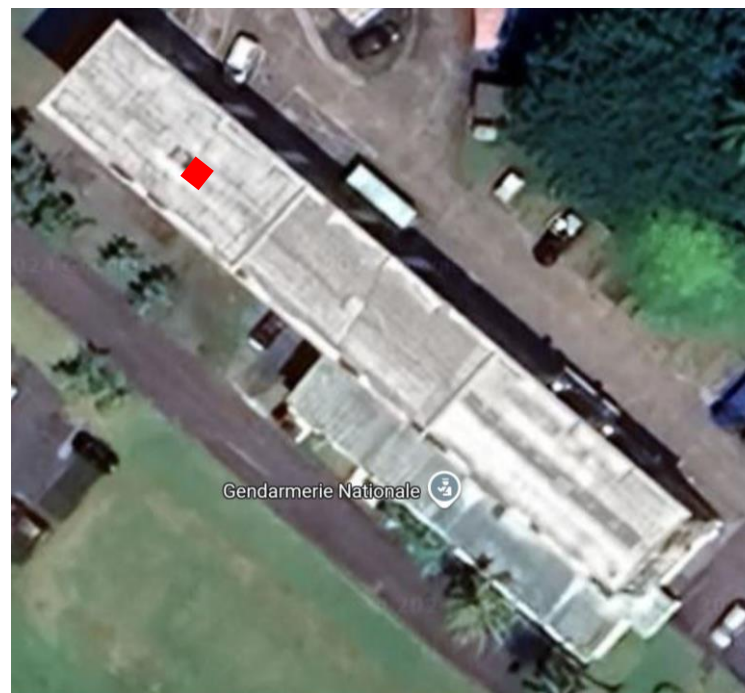
## Cartographie de l'étendue des matériaux et produits contenant de l'amiante

ZPSO – Description - Localisation	Légende	Repère	AMIANTE	Quantité estimée
Z03: Trappe de la toiture-terrasse - Pièce de rapiéçage - Matériau bitumineux noir

P003	Présence d'amiante (Après analyse en laboratoire)	1m2
