Rapport de mission de repérage des matériaux et produits contenant de l'amiante avant réalisation de travaux

(Arrêté du 16 Juillet 2019 et Norme NF X 46-020 : Aout 2017)

Bat. 001
Camp du Gommier
La Jaille
97122 BAIE-MAHAULT

Référence du dossier : 2025-0254

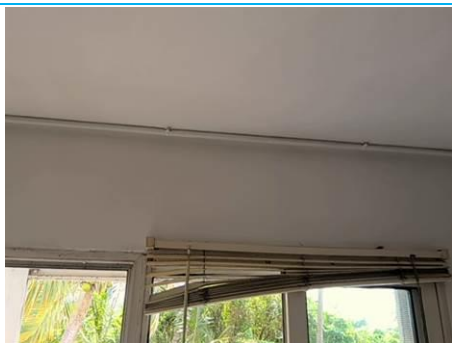
Matériaux : Z01 - Ensemble Bâtiment - Cuisine, Salle d'eau, WC - Mur - Peinture + enduit
Prélèvement : P001
Description : enduit + peinture
Localisation : Bâtiment 001 - Logement 001 - Cuisine
Résultat : Présence d'amiante

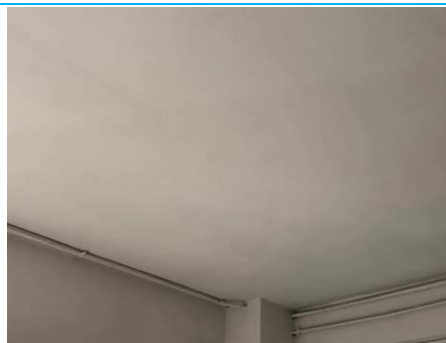
Matériaux : Z02 - Ensemble Bâtiment - Cuisine, Salle d'eau, WC - Plafond - Peinture + enduit
Prélèvement : P002
Description : enduit + peinture
Localisation : Bâtiment 001 - Logement 001 - Cuisine
Résultat : Présence d'amiante

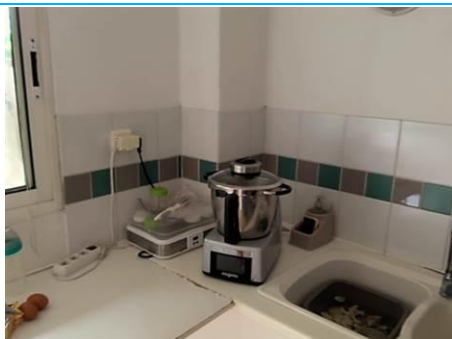
Matériaux : Z03 - Ensemble Bâtiment - Cuisine - Faïence 20x20 - Colle de faïence
Prélèvement : P003
Description : colle de faïence
Localisation : Bâtiment 001 - Logement 001 - Cuisine
Résultat : Présence d'amiante

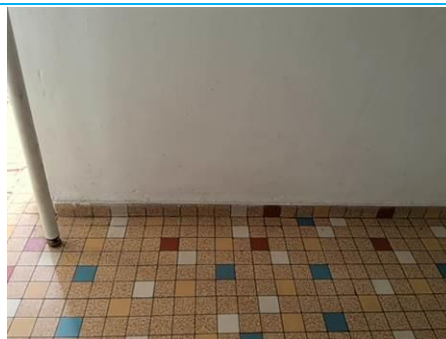
Matériaux : Z04 - Ensemble Bâtiment - Cuisine - Plinthe 5x5 - Colle de plinthe
Prélèvement : P004
Description : colle de plinthe
Localisation : Bâtiment 001 - Logement 001 - Cuisine
Résultat : Absence d'amiante

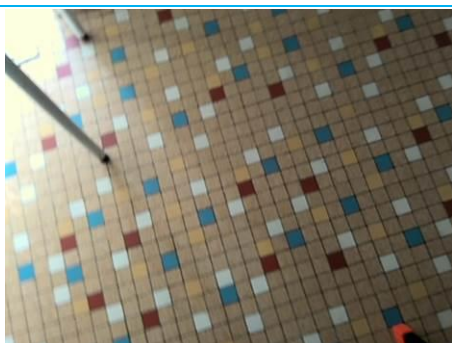
Matériaux : Z05 - Ensemble Bâtiment - Cuisine - Sol 5x5 - Colle de carreau
Prélèvement : P005
Description : colle de carreau
Localisation : Bâtiment 001 - Logement 001 - Cuisine
Résultat : Absence d'amiante

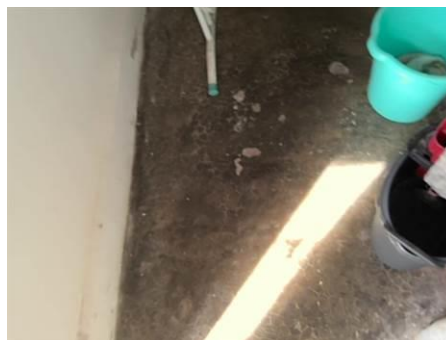
Matériaux : Z14 - Ensemble Bâtiment - Cellier - Sol - Chappe
Prélèvement : P006
Description : chappe
Localisation : Bâtiment 001 - Logement 001 - Cellier
Résultat : Absence d'amiante

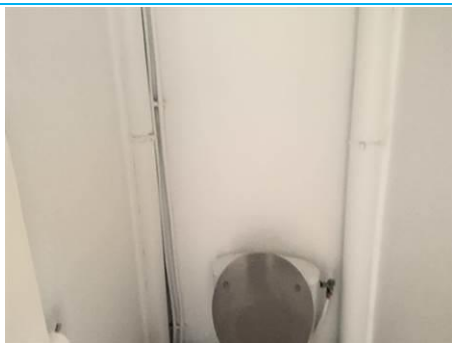
Matériaux : Z01 - Ensemble Bâtiment - Cuisine, Salle d'eau, WC - Mur - Peinture + enduit
Prélèvement : P007
Description : enduit + peinture
Localisation : Bâtiment 001 - Logement 001 - WC
Résultat : Présence d'amiante

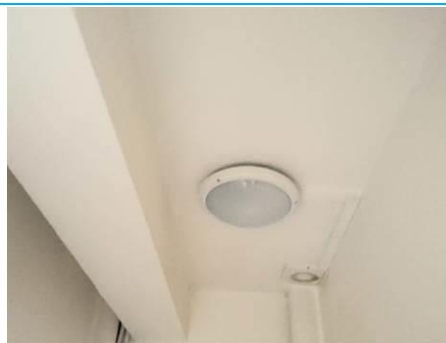
Matériaux : Z02 - Ensemble Bâtiment - Cuisine, Salle d'eau, WC - Plafond - Peinture + enduit
Prélèvement : P008
Description : enduit + peinture
Localisation : Bâtiment 001 - Logement 001 - WC
Résultat : Présence d'amiante

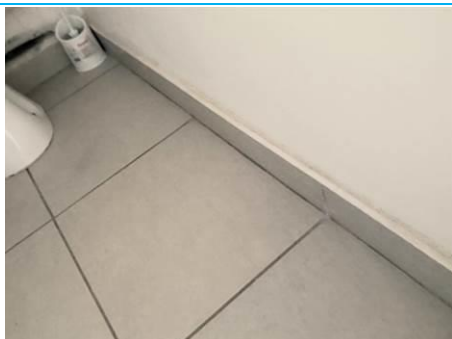
Matériaux : Z07 - Ensemble Bâtiment - Salle de bain, WC - Plinthe 45x10 - Colle de Plinthe
Prélèvement : P009
Description : colle de plinthe
Localisation : Bâtiment 001 - Logement 001 - WC
Résultat : Absence d'amiante

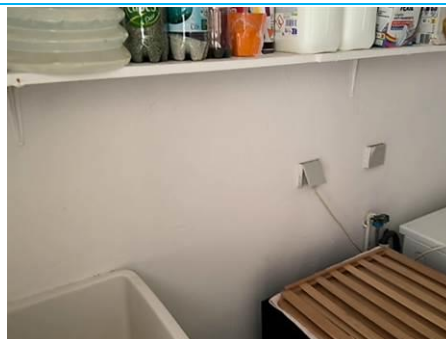
Matériaux : Z13 - Ensemble Bâtiment - Balcon, Loggia, Cellier - Mur - Enduit + peinture
Prélèvement : P011
Description : enduit + peinture
Localisation : Bâtiment 001 - Logement 002 - Cellier
Résultat : Présence d'amiante

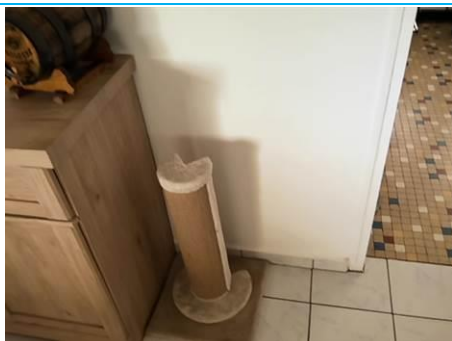
Matériaux : Z09 - Ensemble Bâtiment - Séjour, Dégagement, Chambres - Mur - enduit + peinture
Prélèvement : P012
Description : enduit + peinture
Localisation : Bâtiment 001 - Logement 002 - Séjour
Résultat : Présence d'amiante

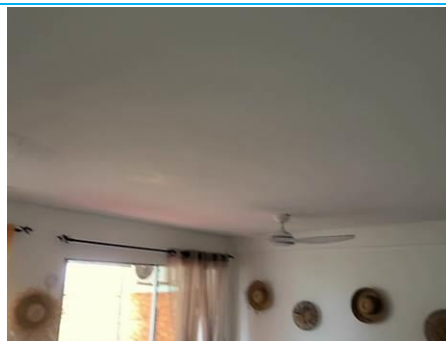
Matériaux : Z08 - Ensemble Bâtiment - Séjour, Dégagement, Chambres - Plafond - enduit + peinture
Prélèvement : P013
Description : enduit + peinture
Localisation : Bâtiment 001 - Logement 002 - Séjour
Résultat : Présence d'amiante

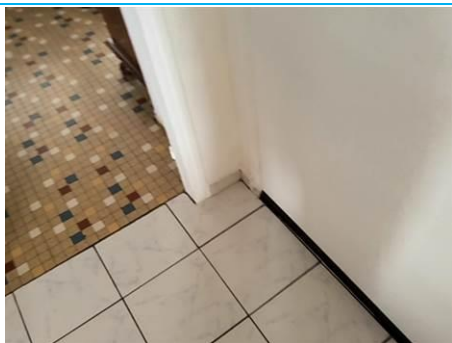
Matériaux : Z15 - Ensemble Bâtiment - Séjour - Plinthe 10x30 - Colle de plinthe
Prélèvement : P014
Description : colle de plinthe
Localisation : Bâtiment 001 - Logement 002 - Séjour
Résultat : Absence d'amiante

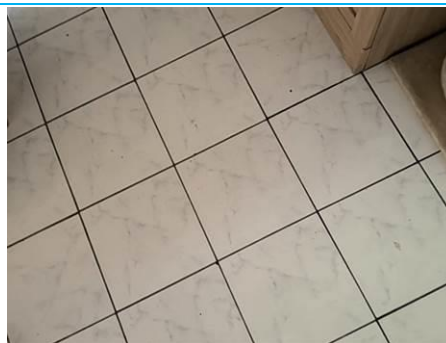
Matériaux : Z16 - Ensemble Bâtiment - Séjour - Sol 10x30 - Colle de carreau
Prélèvement : P015
Description : enduit + peinture
Localisation : Bâtiment 001 - Logement 002 - Séjour
Résultat : Absence d'amiante

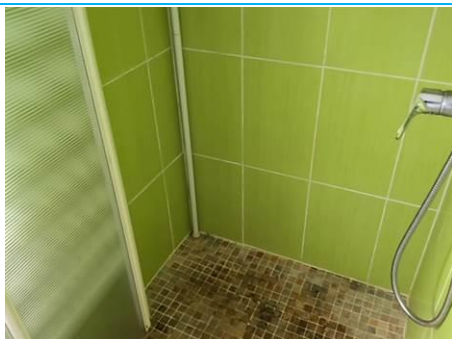
Matériaux : Z17 - Ensemble Bâtiment - Salle d'eau - Faïence 40x20 - Colle de faïence
Prélèvement : P016
Description : colle de faïence
Localisation : Bâtiment 001 - Logement 002 - Salle d'eau
Résultat : Absence d'amiante

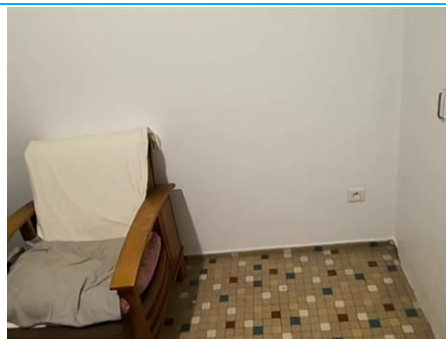
Matériaux : Z09 - Ensemble Bâtiment - Séjour, Dégagement, Chambres - Mur - enduit + peinture
Prélèvement : P017
Description : enduit + peinture
Localisation : Bâtiment 001 - Logement 002 - Chambre 3
Résultat : Présence d'amiante

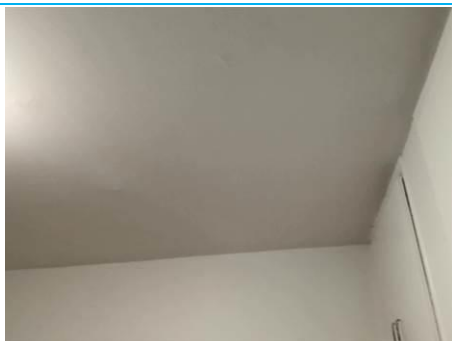
Matériaux : Z08 - Ensemble Bâtiment - Séjour, Dégagement, Chambres - Plafond - enduit + peinture
Prélèvement : P018
Description : enduit + peinture
Localisation : Bâtiment 001 - Logement 002 - Chambre 3
Résultat : Présence d'amiante

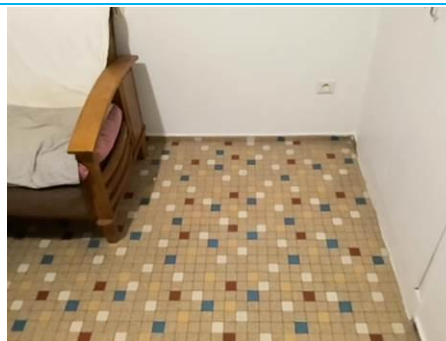
Matériaux : Z10 - Ensemble Bâtiment - Séjour, Dégagement, Chambres - Plinthe 5x5 - Colle de plinthe
Prélèvement : P019
Description : colle de plinthe
Localisation : Bâtiment 001 - Logement 002 - Chambre 3
Résultat : Absence d'amiante

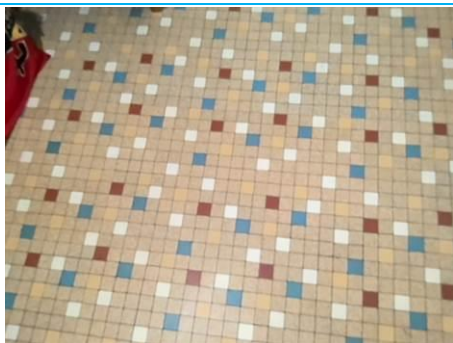
Matériaux : Z11 - Ensemble Bâtiment - Séjour, Dégagement, Chambres - Sol 5x5 - Colle de carreau
Prélèvement : P020
Description : colle de carreau
Localisation : Bâtiment 001 - Logement 002 - Chambre 3
Résultat : Absence d'amiante

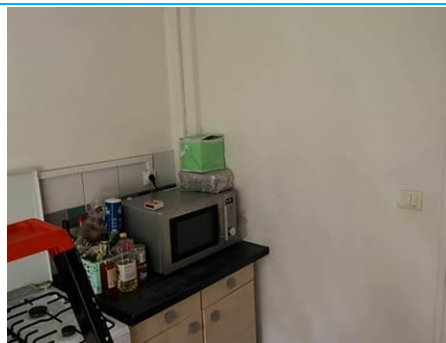
Matériaux : Z01 - Ensemble Bâtiment - Cuisine, Salle d'eau, WC - Mur - Peinture + enduit
Prélèvement : P021
Description : enduit + peinture
Localisation : Bâtiment 001 - Logement 003 - Mur
Résultat : Présence d'amiante

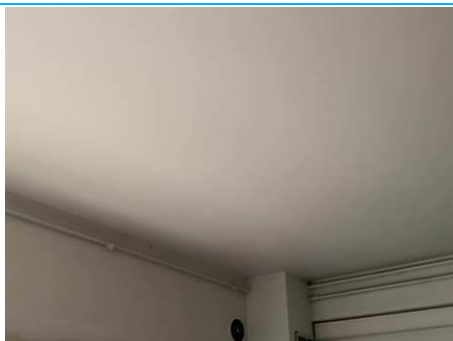
Matériaux : Z02 - Ensemble Bâtiment - Cuisine, Salle d'eau, WC - Plafond - Peinture + enduit
Prélèvement : P022
Description : enduit + peinture
Localisation : Bâtiment 001 - Logement 003 - Plafond
Résultat : Présence d'amiante

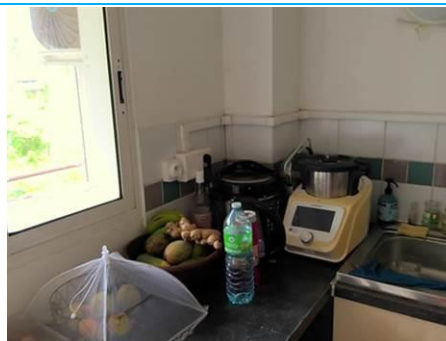
Matériaux : Z03 - Ensemble Bâtiment - Cuisine - Faïence 20x20 - Colle de faïence
Prélèvement : P023
Description : colle de faïence
Localisation : Bâtiment 001 - Logement 003 - Cuisine
Résultat : Absence d'amiante

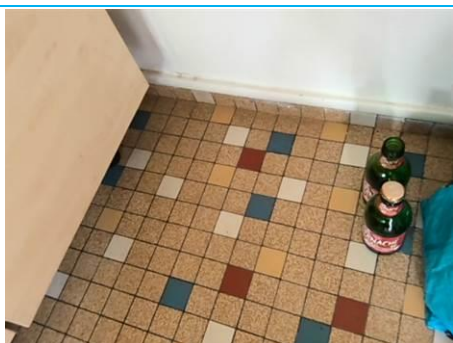
Matériaux : Z04 - Ensemble Bâtiment - Cuisine - Plinthe 5x5 - Colle de plinthe
Prélèvement : P024
Description : colle de plinthe
Localisation : Bâtiment 001 - Logement 003 - Cuisine
Résultat : Absence d'amiante

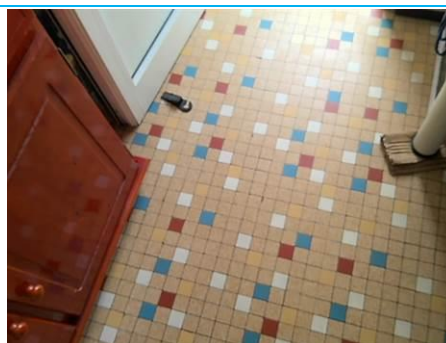
Matériaux : Z05 - Ensemble Bâtiment - Cuisine - Sol 5x5 - Colle de carreau
Prélèvement : P025
Description : colle de carreau
Localisation : Bâtiment 001 - Logement 003 - Cuisine
Résultat : Absence d'amiante

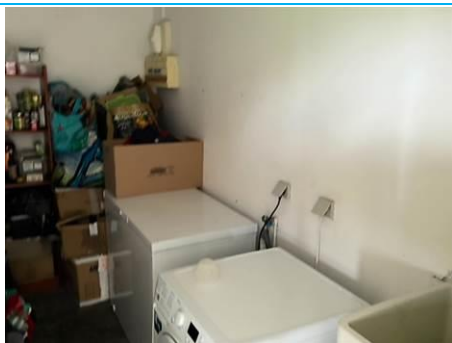
Matériaux : Z13 - Ensemble Bâtiment - Balcon, Loggia, Cellier -
Mur - Enduit + peinture
Prélèvement : P026
Description : enduit + peinture
Localisation : Bâtiment 001 - Logement 003 - Cellier
Résultat : Présence d'amiante

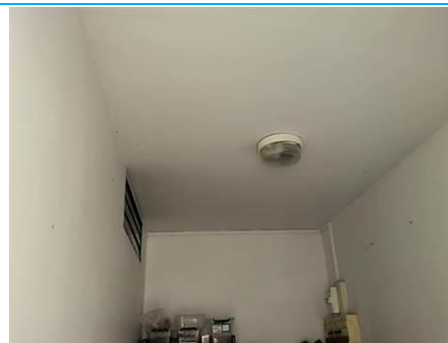
Matériaux : Z12 - Ensemble Bâtiment - Balcon, Loggia, Cellier -
Plafond - Enduit + peinture
Prélèvement : P027
Description : enduit + peinture
Localisation : Bâtiment 001 - Logement 003 - Plafond
Résultat : Présence d'amiante

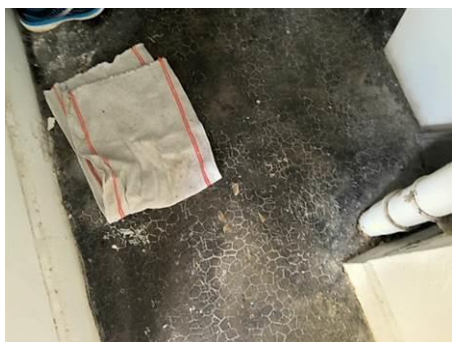
Matériaux : Z14 - Ensemble Bâtiment - Cellier - Sol - Chappe
Prélèvement : P028
Description : chappe
Localisation : Bâtiment 001 - Logement 003 - Cellier
Résultat : Absence d'amiante

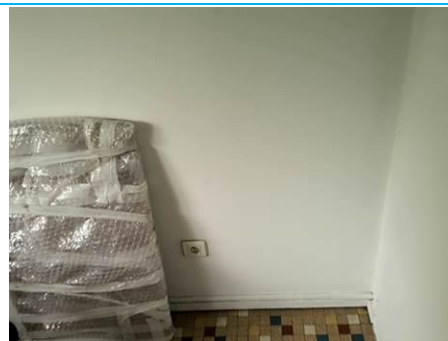
Matériaux : Z09 - Ensemble Bâtiment - Séjour, Dégagement,
Chambres - Mur - enduit + peinture
Prélèvement : P029
Description : enduit + peinture
Localisation : Bâtiment 001 - Logement 003 - Chambre 1
Résultat : Présence d'amiante

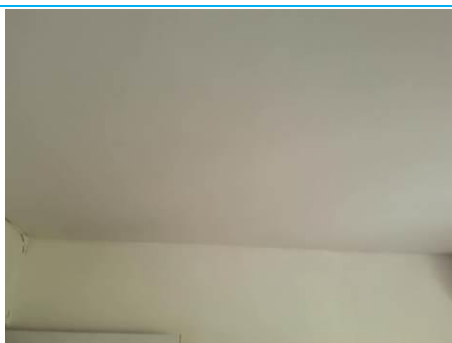
Matériaux : Z08 - Ensemble Bâtiment - Séjour, Dégagement,
Chambres - Plafond - enduit + peinture
Prélèvement : P030
Description : enduit + peinture
Localisation : Bâtiment 001 - Logement 003 - Chambre 1
Résultat : Présence d'amiante

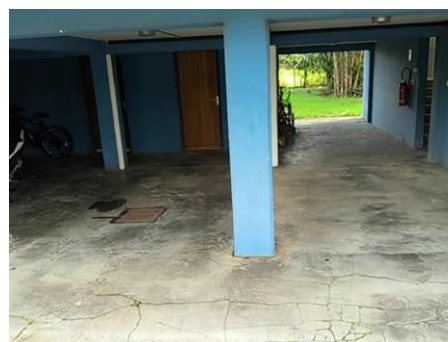
Matériaux : Z19 - Façades extérieures - Poteau - enduit + peinture
Prélèvement : P031
Description : enduit + peinture
Localisation : Bâtiment 001 - Hall - Poteau
Résultat : Absence d'amiante

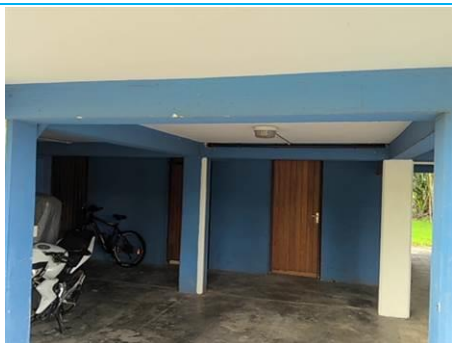
Matériaux : Z20 - Façades extérieures - Poutre - enduit + peinture
Prélèvement : P032
Description : enduit + peinture
Localisation : Bâtiment 001 - Hall - Poutre
Résultat : Absence d'amiante

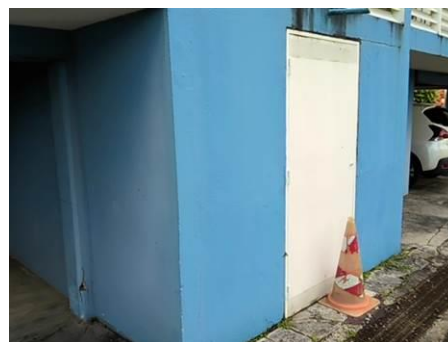
Matériaux : Z18 - Façades extérieures - Mur - enduit + peinture
Prélèvement : P033
Description : enduit + peinture
Localisation : Bâtiment 001 - Façades extérieures - Est - Mur
Résultat : Absence d'amiante

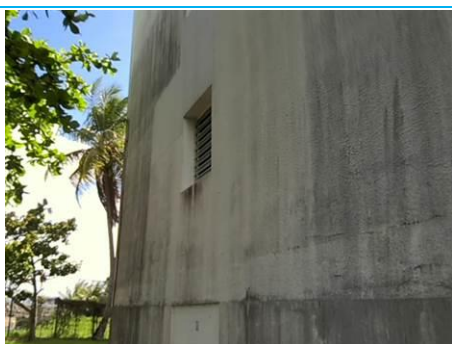
Matériaux : Z26 - Façades extérieures - Embrasure fenêtre - enduit + peinture
Prélèvement : P034
Description : enduit + peinture
Localisation : Bâtiment 001 - Façades extérieures - Sud - Embrasure
Résultat : Absence d'amiante

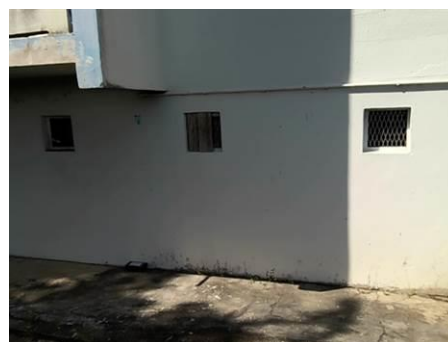
Matériaux : Z18 - Façades extérieures - Mur - enduit + peinture
Prélèvement : P035
Description : enduit + peinture
Localisation : Bâtiment 001 - Façades extérieures - Ouest
Résultat : Absence d'amiante

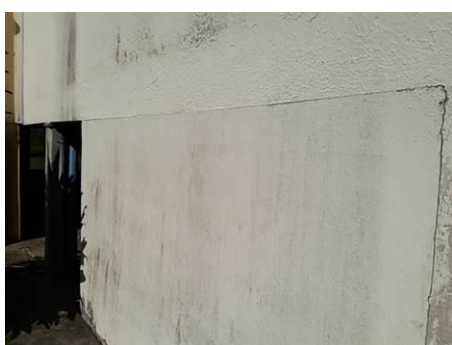
Matériaux : Z18 - Façades extérieures - Mur - enduit + peinture
Prélèvement : P036
Description : enduit + peinture
Localisation : Bâtiment 001 - Façades extérieures - Nord - Mur
Résultat : Absence d'amiante

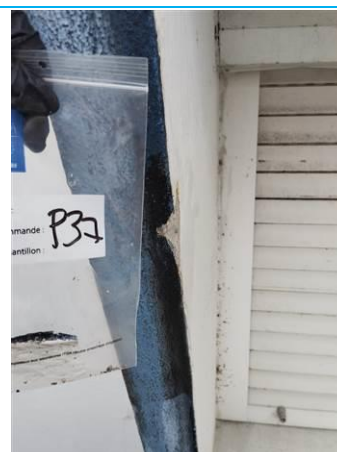
Matériaux : Z26 - Façades extérieures - Embrasure fenêtre - enduit + peinture
Prélèvement : P037
Description : enduit + peinture
Localisation : Bâtiment 001 - Façades extérieures - Est - Embrasure
Résultat : Absence d'amiante

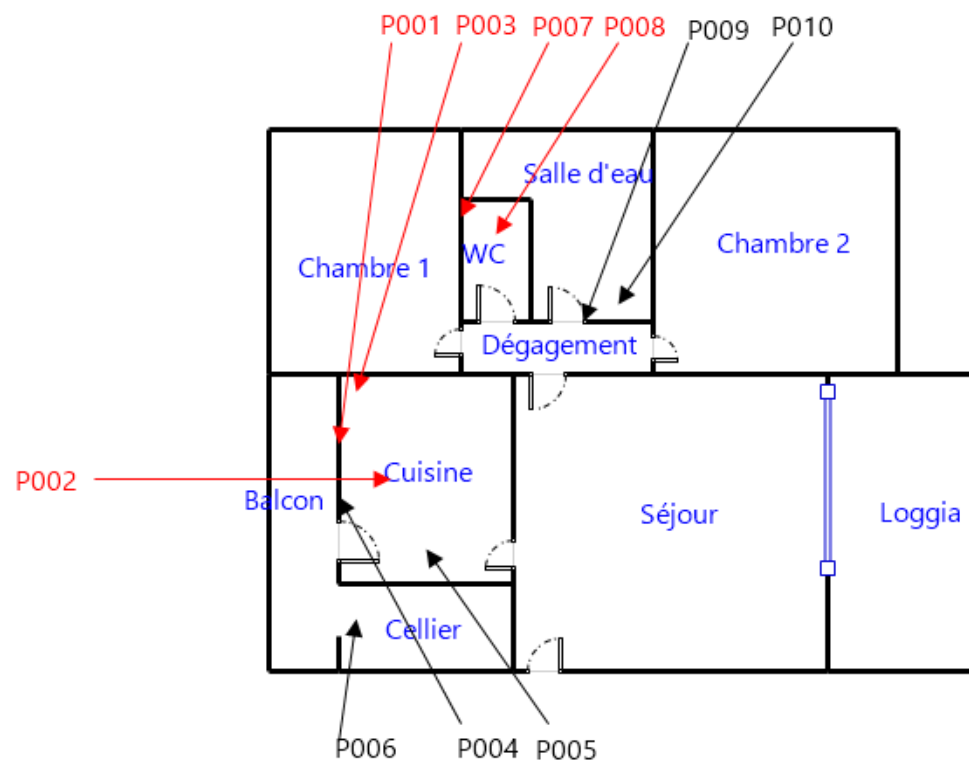
Logement 1 :

Plan de repérage des prélèvements contenant de l'amiante suite aux analyses en laboratoire

↘ : Prélèvement avec absence d'amiante après analyse au laboratoire - ↘ : Prélèvement avec présence d'amiante après analyse au laboratoire

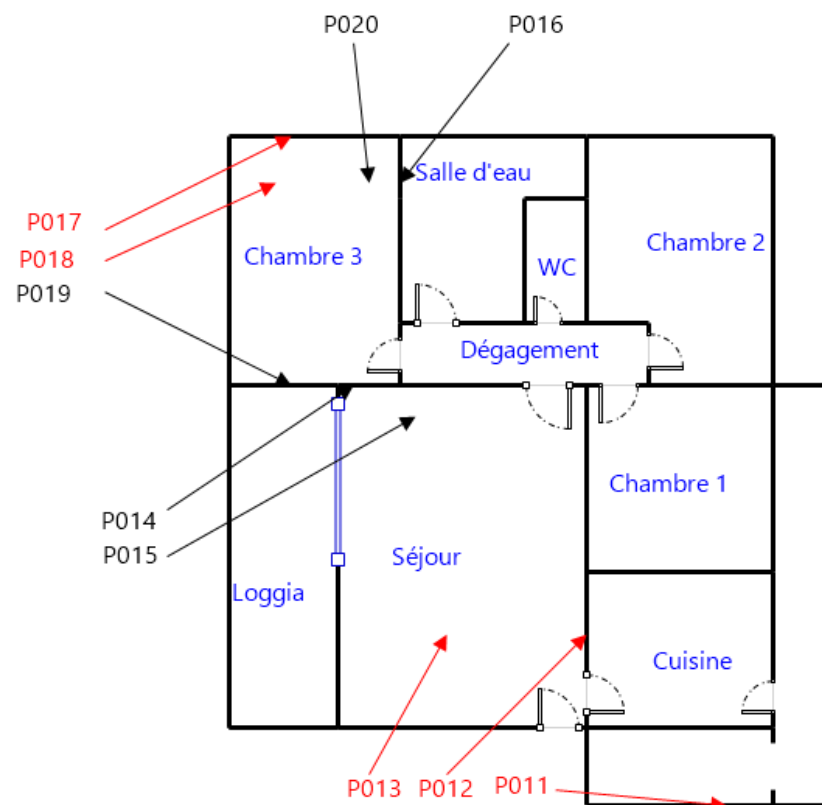
Logement 2 :

➡ : Prélèvement avec absence d'amiante après analyse au laboratoire - ➡ : Prélèvement avec présence d'amiante après analyse au laboratoire

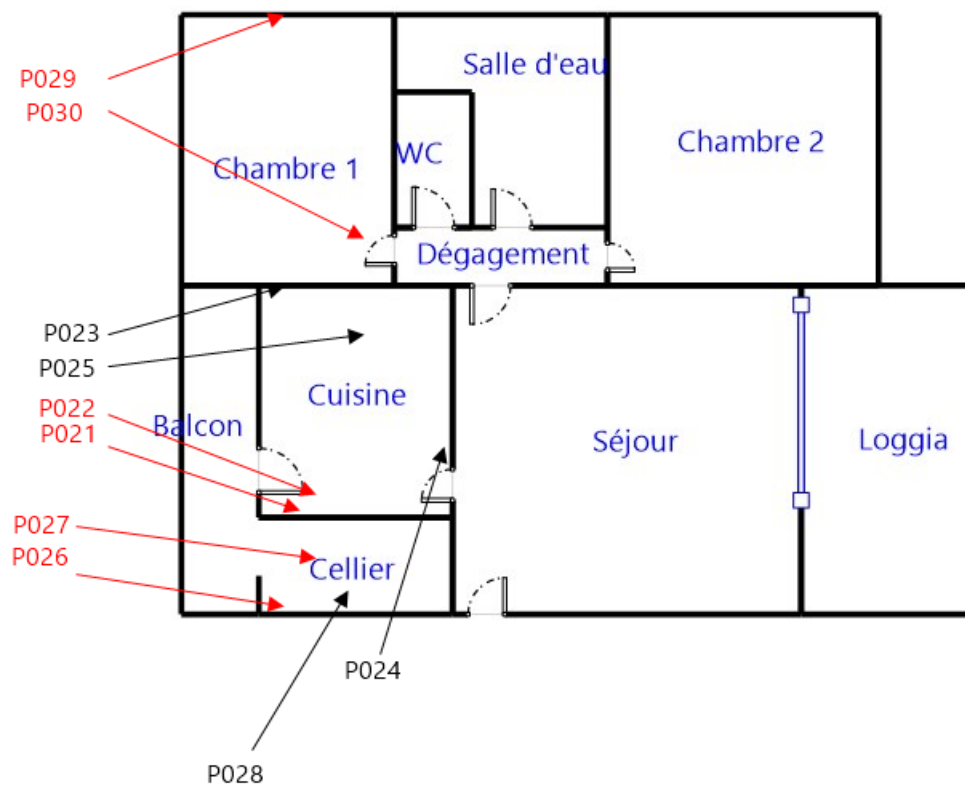
Logement 3 :

↘ : Prélèvement avec absence d'amiante après analyse au laboratoire - ↘ : Prélèvement avec présence d'amiante après analyse au laboratoire

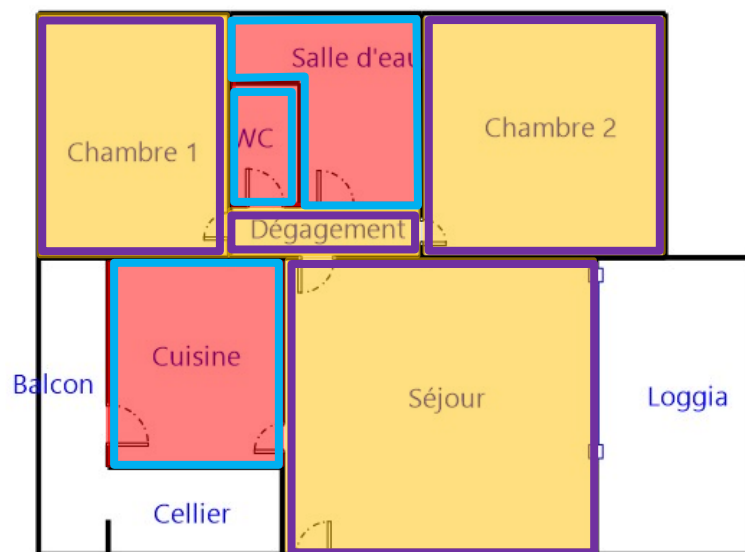
Logement 1 et 3 :

Cartographie de l'étendue des matériaux et produits contenant de l'amiante

ZPSO – Description - Localisation	Légende	Repère	AMIANTE	Quantité estimée
Z01 - Ensemble Bâtiment - Cuisine, Salle d'eau, WC - Mur - Peinture + enduit

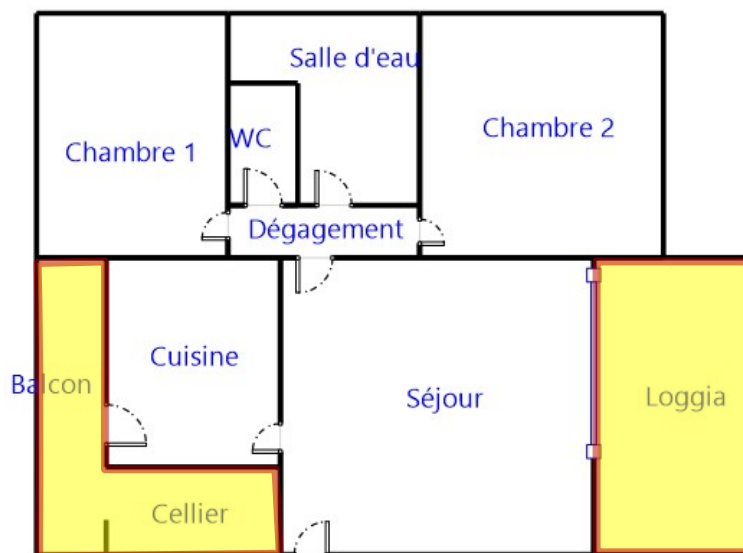
Logement 1 et 3 :

ZPSO – Description - Localisation	Légende	Repère	AMIANTE	Quantité estimée
Z12 - Ensemble Bâtiment - Balcon, Loggia, Cellier - Plafond - Enduit + peinture

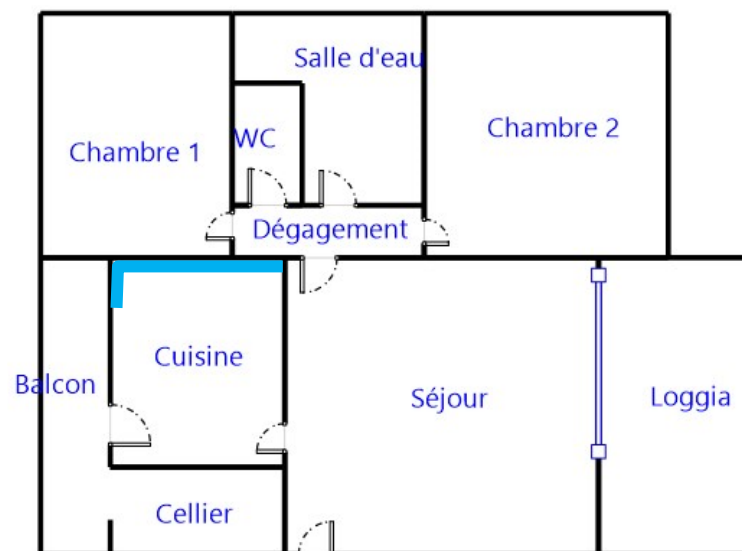
Logement 1 et 3 :

ZPSO – Description - Localisation	Légende	Repère	AMIANTE	Quantité estimée
Z03 - Ensemble Bâtiment - Cuisine - Faïence 20x20 - Colle de faïence
