Rapport de mission de repérage des matériaux et produits contenant de l'amiante avant réalisation de travaux

Bat. 2
Gendarmerie de Sainte-Anne - Section Castaing
1, impasse Joas
rue Louis Dubreuil
97180 SAINTE-ANNE

Référence du dossier : 2025-0247

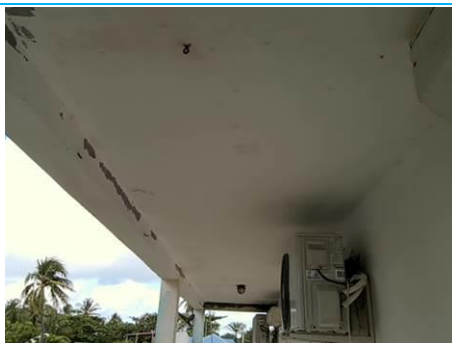
Matériaux : Z01 - Ensemble du bâtiment - Plafond du balcon - enduit + peinture
Prélèvement : P001
Description : enduit + peinture
Localisation : BAT 2 - Façade ouest - Plafond balcon
Résultat : Absence d'amiante

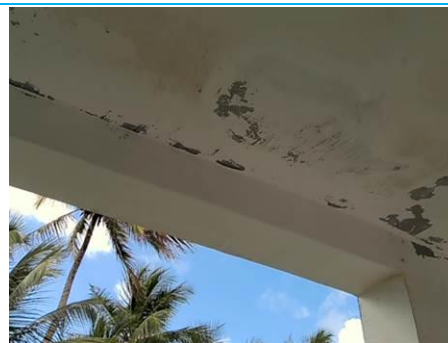
Matériaux : Z02 - Ensemble du bâtiment - Poutre du balcon - enduit + peinture
Prélèvement : P002
Description : enduit + peinture
Localisation : BAT 2 - Façade ouest - Poutre balcon
Résultat : Absence d'amiante

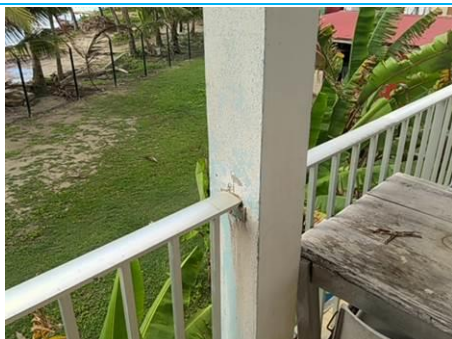
Matériaux : Z03-Ensemble des poteaux - Enduit de poteau avec peinture
Prélèvement : P003
Description : enduit + peinture
Localisation : BAT 2 - Façade ouest - Poteau balcon
Résultat : **Présence d'amiante**

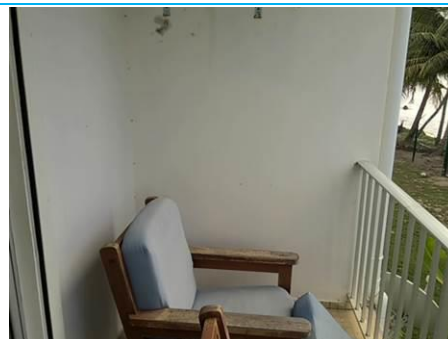
Matériaux : Z04-Ensemble des murs balcon- Enduit de mur avec peinture
Prélèvement : P004
Description : enduit + peinture
Localisation : BAT 2 - Façade ouest - Mur balcon
Résultat : Absence d'amiante

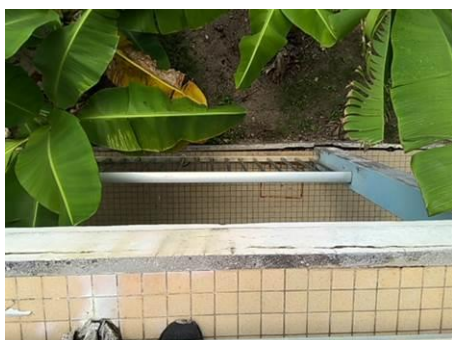
Matériaux : Z05 - Tranche horizontale - enduit + peinture
Prélèvement : P005
Description : enduit + peinture
Localisation : BAT 2 - Façade ouest - Tranche horizontale
Résultat : Absence d'amiante

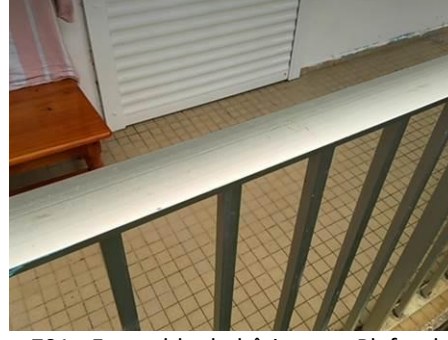
Matériaux : Z01 - Ensemble du bâtiment - Plafond du balcon - enduit + peinture
Prélèvement : P006
Description : enduit + peinture
Localisation : BAT 2 - Façade ouest - RDC Plafond balcon
Résultat : Absence d'amiante

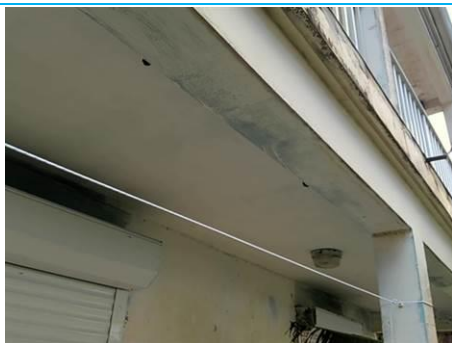
Matériaux : Z02 - Ensemble du bâtiment - Poutre du balcon -
enduit + peinture
Prélèvement : P007
Description : enduit + peinture
Localisation : BAT 2 - Façade ouest - RDC poutre balcon
Résultat : Absence d'amiante

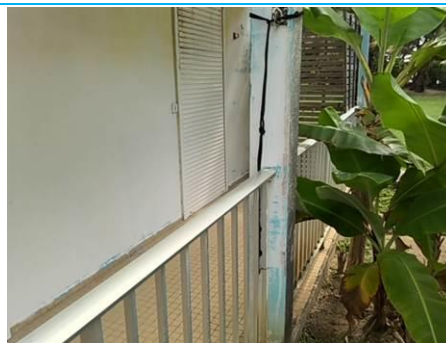
Matériaux : Z03-Ensemble des poteaux - Enduit de poteau avec
peinture
Prélèvement : P008
Description : enduit + peinture
Localisation : BAT 2 - Façade ouest - RDC poteau balcon
Résultat : **Présence d'amiante**

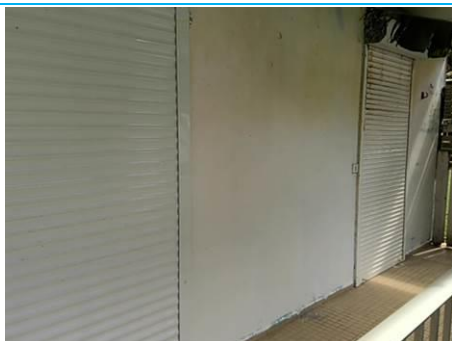
Matériaux : Z04-Ensemble des murs balcon- Enduit de mur
avec peinture
Prélèvement : P009
Description : enduit + peinture
Localisation : BAT 2 - Façade ouest - RDC mur balcon
Résultat : **Présence d'amiante**

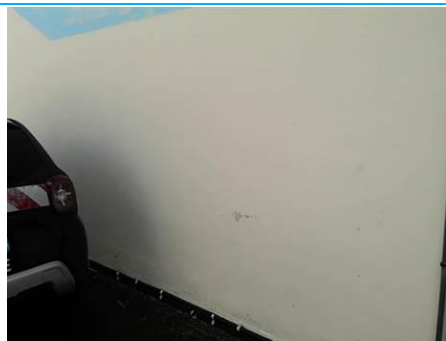
Matériaux : Z06-Ensemble des murs pignons- Enduit de mur avec
peinture
Prélèvement : P010
Description : enduit + peinture
Localisation : BAT 2 - Façade sud - mur blanc
Résultat : Absence d'amiante

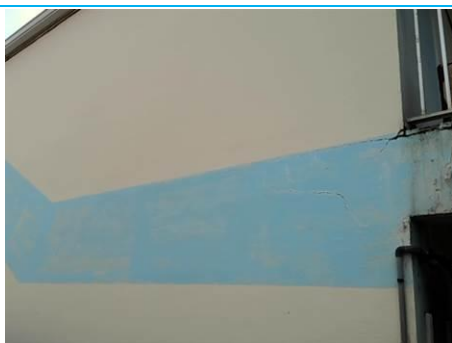
Matériaux : Z06-Ensemble des murs pignons- Enduit de mur
avec peinture
Prélèvement : P011
Description : enduit + peinture
Localisation : BAT 2 - Façade sud - Mur bleu
Résultat : **Présence d'amiante**

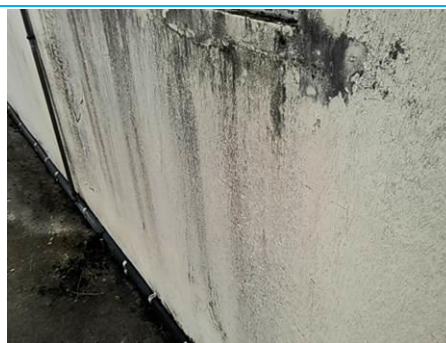
Matériaux : Z04-Ensemble des murs balcon- Enduit de mur avec
peinture
Prélèvement : P012
Description : enduit + peinture
Localisation : BAT 2 - Façade est - Mur
Résultat : **Présence d'amiante**

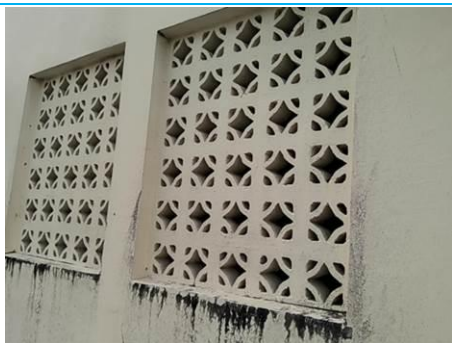
Matériaux : Z07 - Ensemble du bâtiment - élément
préfabriqué - enduit + peinture
Prélèvement : P013
Description : enduit + peinture
Localisation : BAT 2 - Façade est - Element préfabriqué droite
Résultat : Absence d'amiante

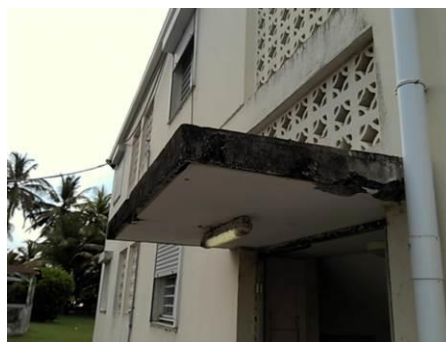
Matériaux : Z08 - Auvent - enduit + peinture
Prélèvement : P014
Description : enduit + peinture
Localisation : BAT 2 - Façade est - Sous face auvent
Résultat : Absence d'amiante

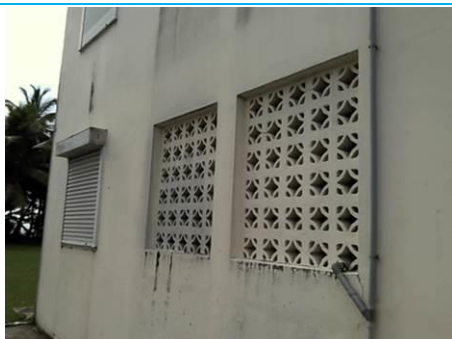
Matériaux : Z07 - Ensemble du bâtiment - élément
préfabriqué - enduit + peinture
Prélèvement : P015
Description : enduit + peinture
Localisation : BAT 2 - Façade est - Elément préfabriqué gauche
Résultat : Absence d'amiante

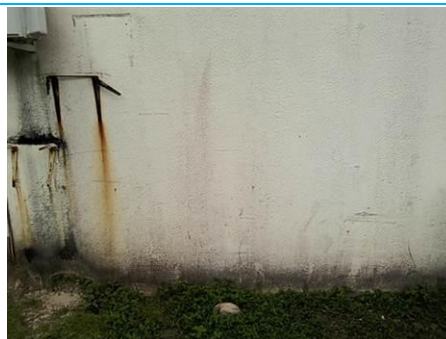
Matériaux : Z06-Ensemble des murs pignons- Enduit de mur avec
peinture
Prélèvement : P016
Description : enduit + peinture
Localisation : BAT 2 - Façade nord - Mur blanc
Résultat : Absence d'amiante

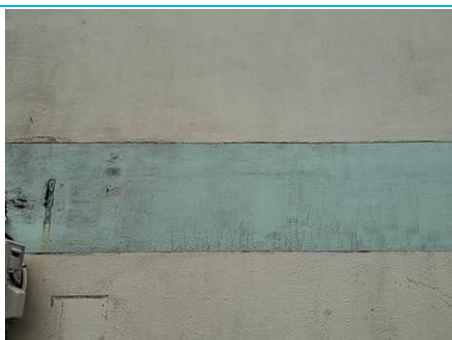
Matériaux : Z06-Ensemble des murs pignons- Enduit de mur
avec peinture
Prélèvement : P017
Description : enduit + peinture
Localisation : BAT 2 - Façade nord - Mur bleu
Résultat : Absence d'amiante

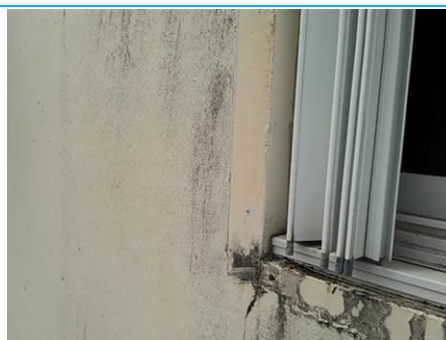
Matériaux : Z09 - Ensemble du bâtiment - Embrasure fenêtre -
enduit + peinture
Prélèvement : P018
Description : enduit + peinture
Localisation : BAT 2 - Façade est - Embrasure fenêtre droite
Résultat : Absence d'amiante

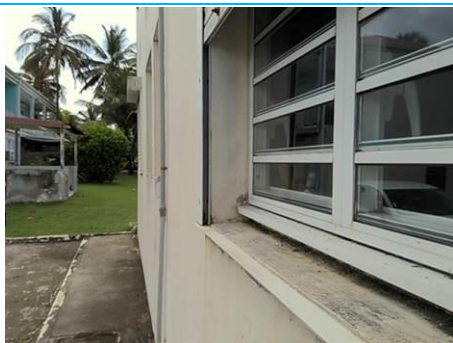
Matériaux : Z09 - Ensemble du bâtiment - Embrasure fenêtre -
enduit + peinture

Prélèvement : P019

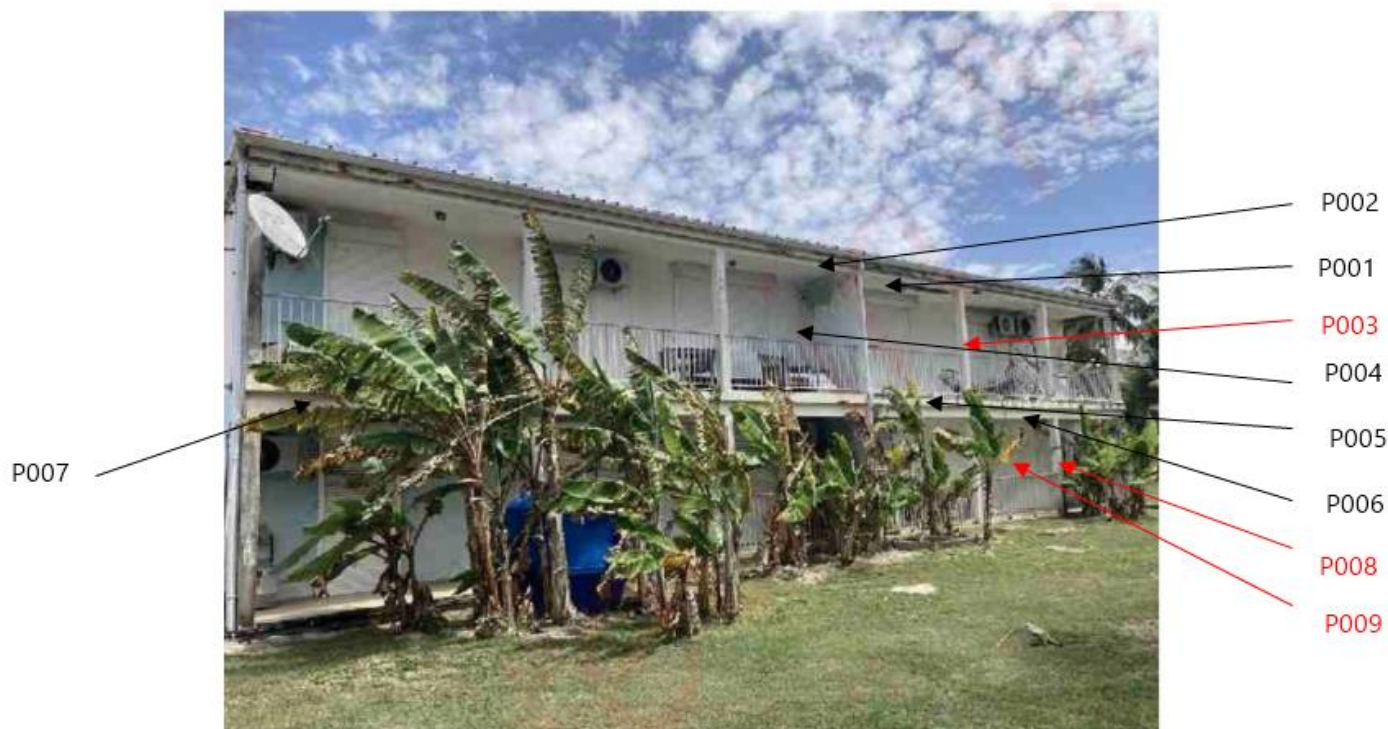
Plan de repérage des prélèvements contenant de l'amiante suite aux analyses en laboratoire

↖ : Prélèvement avec absence d'amiante après analyse au laboratoire - ↗ : Prélèvement avec présence d'amiante après analyse au laboratoire

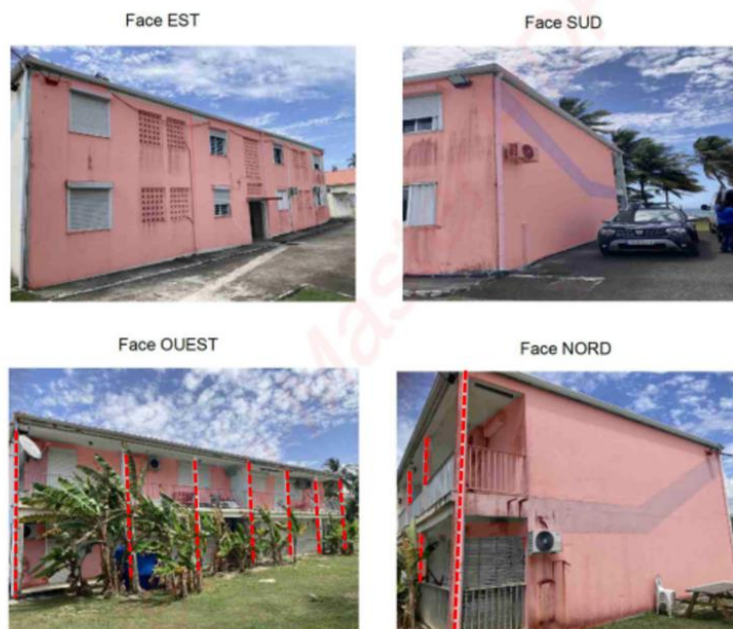
Cartographie de l'étendue des matériaux et produits contenant de l'amiante

ZPSO – Description - Localisation	Légende	Repère	AMIANTE	Quantité estimée
Z03-Ensemble des poteaux - Enduit de poteau avec peinture	-----	P003; P008	Présence d'amiante (Après analyse en laboratoire)	14 unités
Z04-Ensemble des façades - Enduit de mur avec peinture	■	P009; P004 (*) ; P012	Présence d'amiante (Après analyse en laboratoire)	270m²
Z06-Ensemble des murs pignons- Enduit de mur avec peinture		P017(*) ; P016(*) ; P010(*) ; P011	Présence d'amiante (Après analyse en laboratoire)	90m²

(*) L'hétérogénéité des résultats lié à la présence d'enduit de lissage ou débullage de type technicoat appliqué en tâches de léopard nous amène à étendre la présence d'amiante à l'ensemble des éléments identifiés pour cette ZPSO.
