# Rapport de mission de repérage des matériaux et produits contenant de l'amiante avant réalisation de travaux

(Arrêté du 16 Juillet 2019 et Norme NF X 46-020 : Aout 2017)

Bat. 1  
Gendarmerie de Sainte-Anne - Section Castaing  
1, impasse Joas  
rue Louis Dubreuil  
97180 SAINTE-ANNE

**Référence du dossier :** 2025-0246\_RAAT

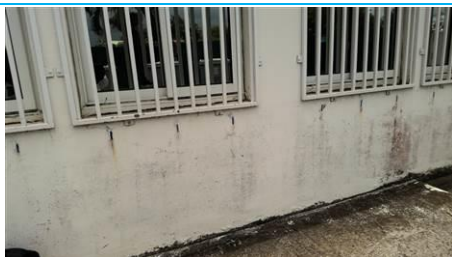
Matériaux : Z01 – Partie 1 - Façades est, sud, ouest - Mur -  
enduit + peinture  
Prélèvement : P001  
Description : enduit + peinture  
Localisation : BAT 1 - Façade est - Mur  
Résultat : Absence d'amiante

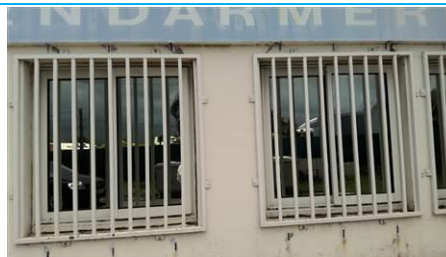
Matériaux : Z02 – Partie 1 - Façades est, sud, ouest - Poteau -  
enduit + peinture  
Prélèvement : P002  
Description : enduit + peinture  
Localisation : BAT 1 - Façade est - Poteau  
Résultat : **Présence d'amiante**

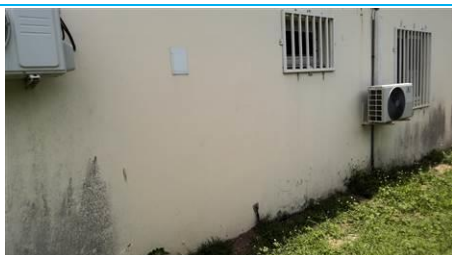
Matériaux : Z01 – Partie 1 - Façades est, sud, ouest - Mur -  
enduit + peinture  
Prélèvement : P003  
Description : enduit + peinture  
Localisation : BAT 1 - Façade ouest - Mur  
Résultat : **Présence d'amiante**

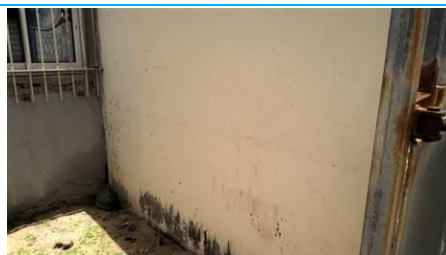
Matériaux : Z03 – Partie 2- Façades est, sud, ouest, nord - Mur -  
enduit + peinture  
Prélèvement : P004  
Description : enduit + peinture  
Localisation : BAT 1 - Façade ouest - Mur  
Résultat : Absence d'amiante

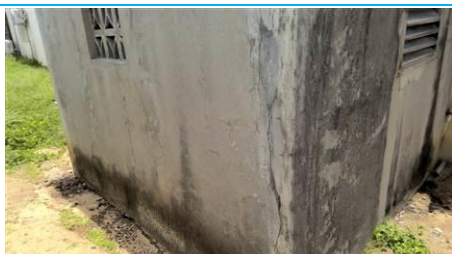
Matériaux : Z03 – Partie 2 - Façades est, sud, ouest, nord -  
Mur - enduit + peinture  
Prélèvement : P005  
Description : enduit  
Localisation : BAT 1 - Façade ouest - Mur  
Résultat : Absence d'amiante

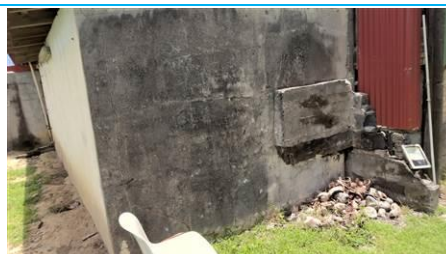
Matériaux : Z03 – Partie 2 - Façades est, sud, ouest, nord - Mur -  
enduit + peinture  
Prélèvement : P006  
Description : enduit + peinture  
Localisation : BAT 1 - Façade ouest - Mur  
Résultat : Absence d'amiante

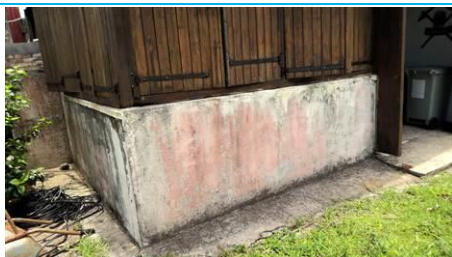
Matériaux : Z03 – Partie 2 - Façades est, sud, ouest, nord -  
Mur - enduit + peinture  
Prélèvement : P007  
Description : enduit + peinture  
Localisation : BAT 1 - Façade sud - Mur  
Résultat : Absence d'amiante

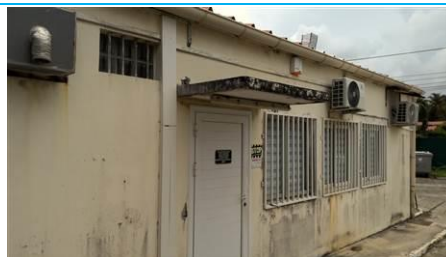
Matériaux : Z01 – Partie 1 - Façades est, sud, ouest - Mur - enduit +  
peinture  
Prélèvement : P008  
Description : enduit + peinture  
Localisation : BAT 1 - Façade sud - Mur  
Résultat : Absence d'amiante

(\*) L'hétérogénéité des résultats lié à la présence d'enduit de lissage ou débullage de type technicoat appliqué en tâches de léopard nous amène à étendre la présence d'amiante à l'ensemble des éléments identifiés pour cette ZPSO.

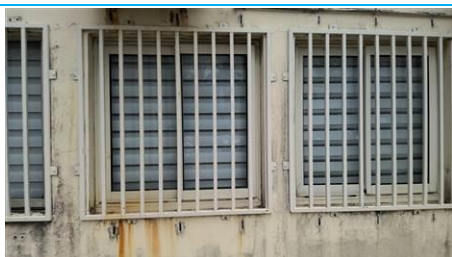
Matériaux : Z02 – Partie 1 - Façades est, sud, ouest - Poteau -  
enduit + peinture  
Prélèvement : P009  
Description : enduit + peinture  
Localisation : BAT 1 - Façade sud - Poteau  
Résultat : **Présence d'amiante**

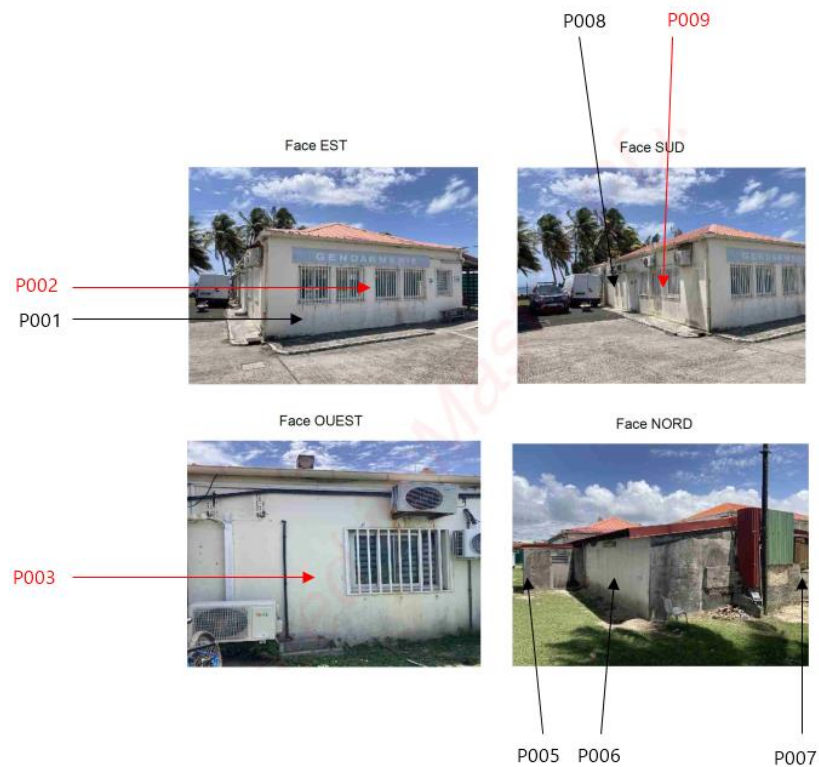
## Plan de repérage des prélèvements contenant de l'amiante suite aux analyses en laboratoire

↖ : Prélèvement avec absence d'amiante après analyse au laboratoire - ↗ : Prélèvement avec présence d'amiante après analyse au laboratoire

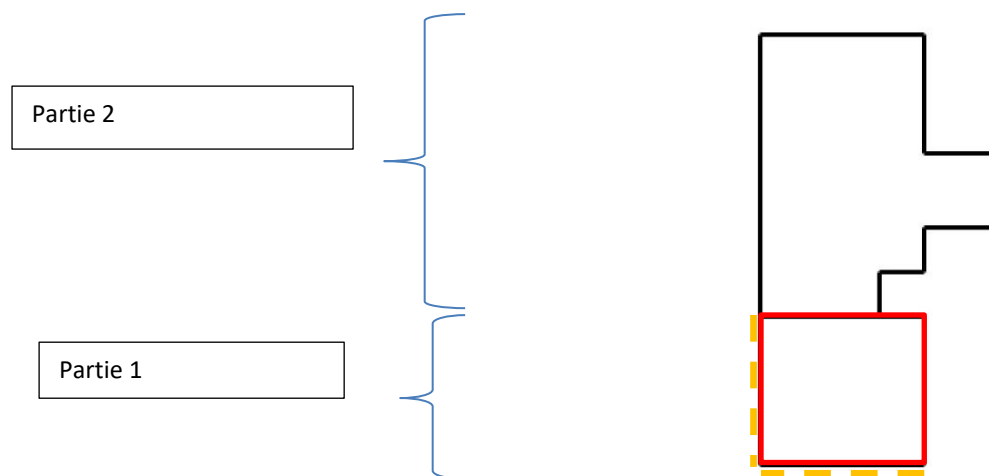
## Cartographie de l'étendue des matériaux et produits contenant de l'amiante

ZPSO – Description - Localisation	Légende	Repère	AMIANTE	Quantité estimée
Z01 – Partie 1 - Façades est, sud, ouest – Mur extérieur - enduit + peinture

P008 (*); P003; P001	Présence d'amiante (Après analyse en laboratoire)	150m <sup>2</sup>
Z02 – Partie 1 - Façades est, sud, ouest - Poteau - enduit + peinture

P009; P002	Présence d'amiante (Après analyse en laboratoire)	60m <sup>2</sup>
