PRE-DIAGNOSTIC AUTOMNAL CHIROPTERES DU BATIMENT DSI/BIOSP DE L'INRAE AVIGNON

Décembre 2024

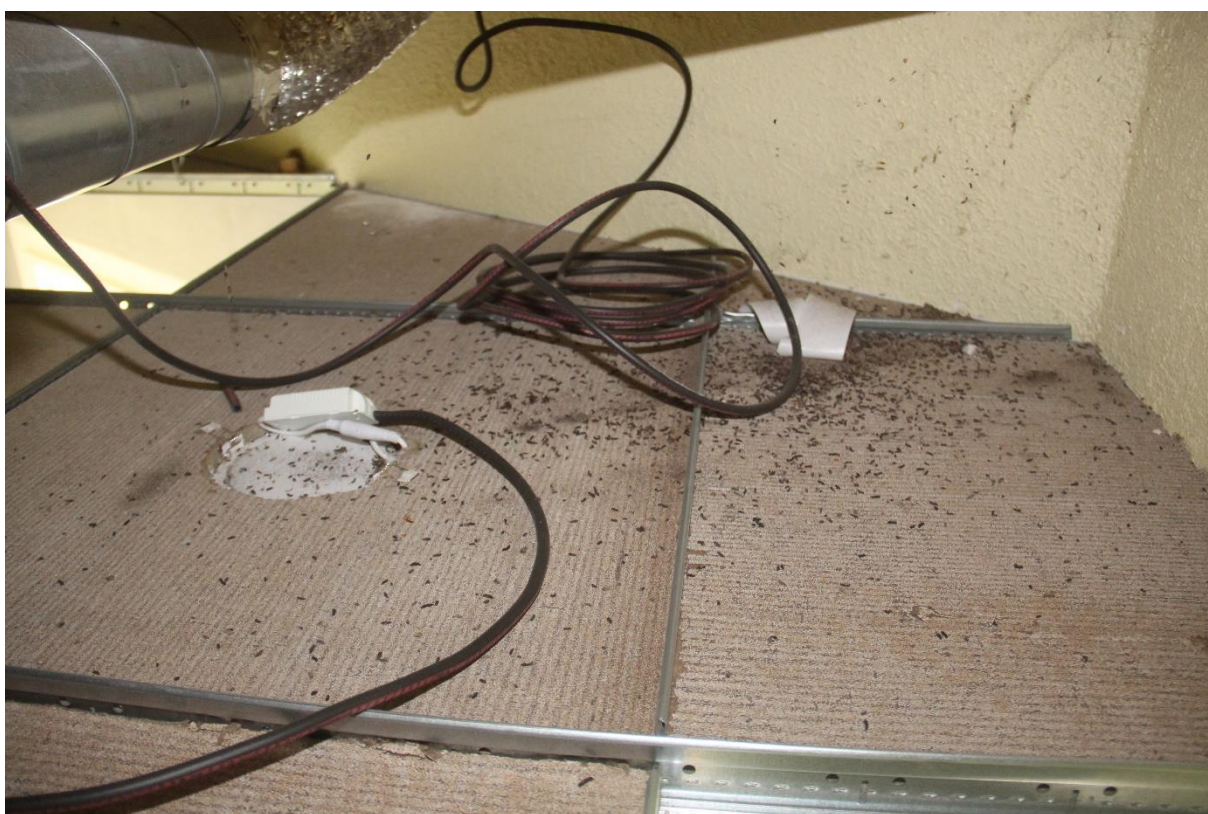
Photographie 1 : Faux-plafond du sanitaire Homme (pièce n°2) recouvert de guano, A. SIRAUD (GCP, 2024)

2. **Pièces 2 et 11**, il s'agit de sanitaires avec des faux-plafonds occupés par les Chiroptères. Du fait de la quantité de guano trouvée, il est très probable qu'une colonie de Pipistrelle (cf *Pipistrellus pipistrellus/pygmaeus*) utilise ces pièces en période de mise-bas. L'enjeu pour ces pièces est donc évalué comme très fort.

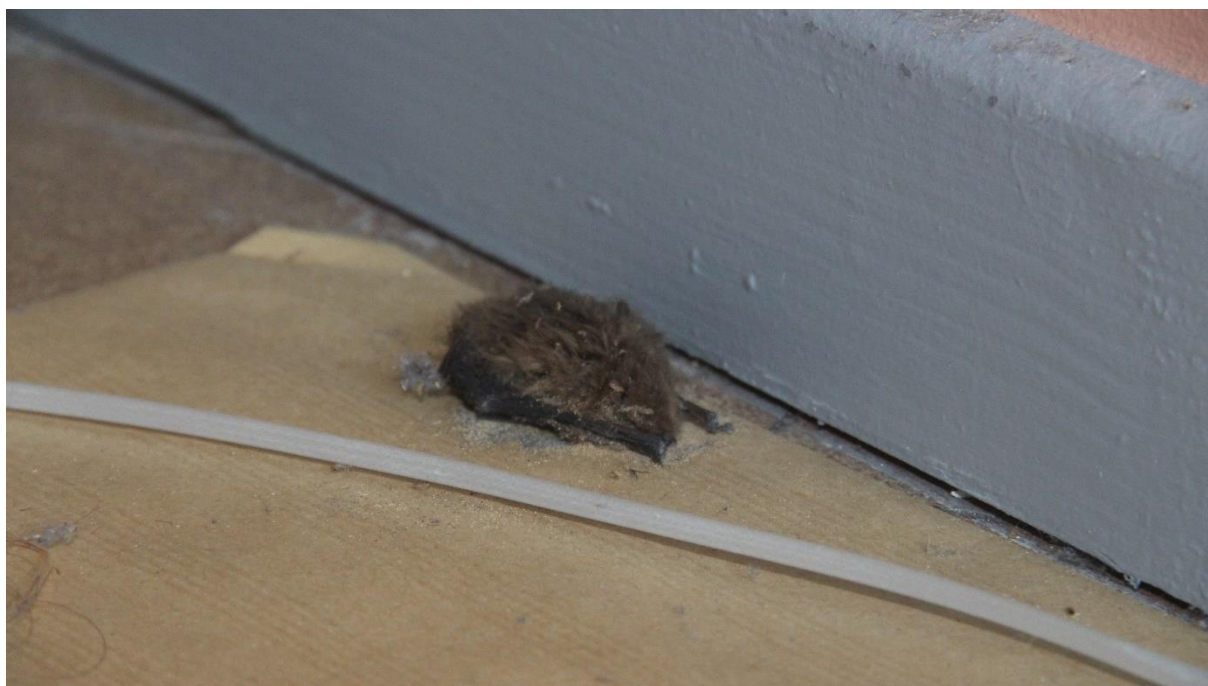
Photographie 2 : Cadavre adulte de Pipistrelle commune/ Pipistrelle pygmée retrouvée dans le bureau n°33, T. MATHIEU (GCP, 2024)

Du guano a été observé dans 22 bureaux, principalement dans les alcôves A et B. Un cadavre a été récolté dans le bureau n°33 (alcôve A) le 26/11/2024. Après identification au bureau, ce cadavre appartient au couple d'espèces « Pipistrelle commune / Pipistrelle pygmée ». L'identification de ces deux espèces reste délicate notamment sur les cadavres.

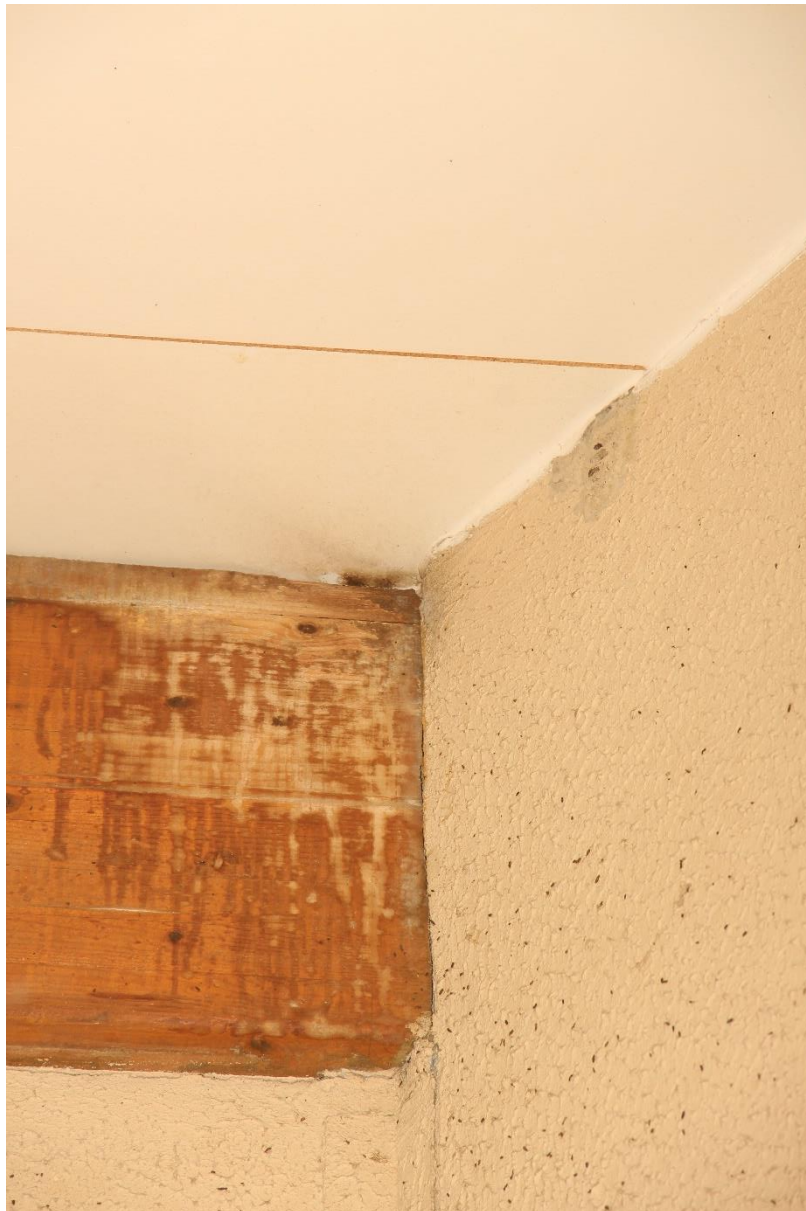
Photographie 4 : Accès principal utilisé par les Chiroptères, situé entre les bureaux n°3 et 75, A. SIRAUD (GCP, 2024)

Une inspection extérieure du bâtiment a été réalisée afin d'identifier les accès potentiels utilisés par les Chiroptères pour accéder à l'intérieur des pièces. Dix-sept accès ont été identifiés dont l'accès principal situé entre les bureaux n°75 et n°3.

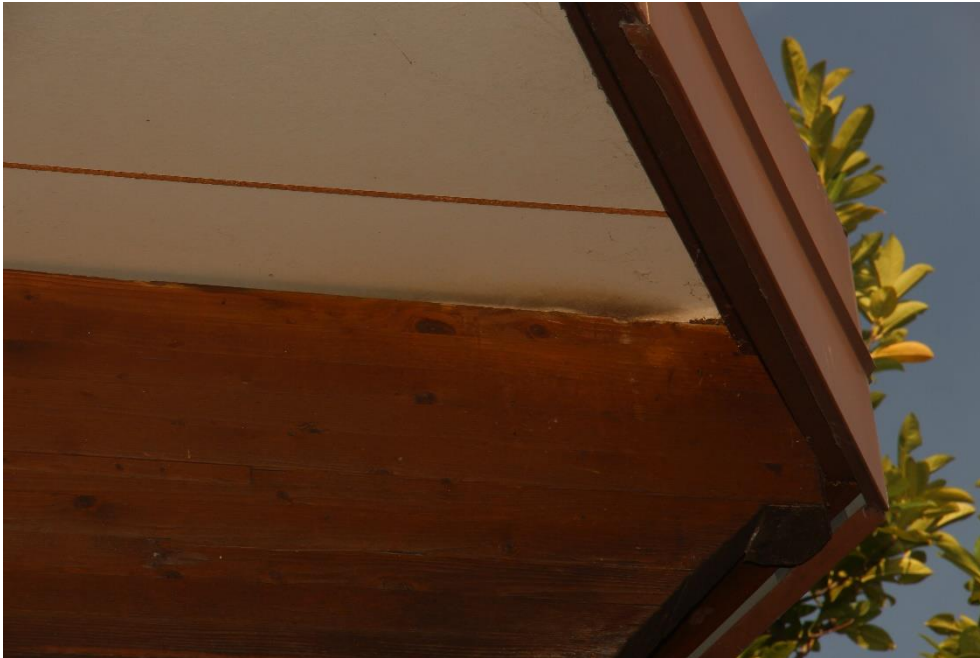
Photographie 5 : Gîte potentiel avec traces de passage, A. SIRAUD (GCP, 2024)

Un gîte potentiel situé à l'extérieur, entre une poutre et le faîtage, a été localisé au niveau du bureau n°21. Du guano de Chiroptères y a été trouvé, un individu du genre Oreillard (*Plecotus sp.*) est susceptible d'en être à l'origine.

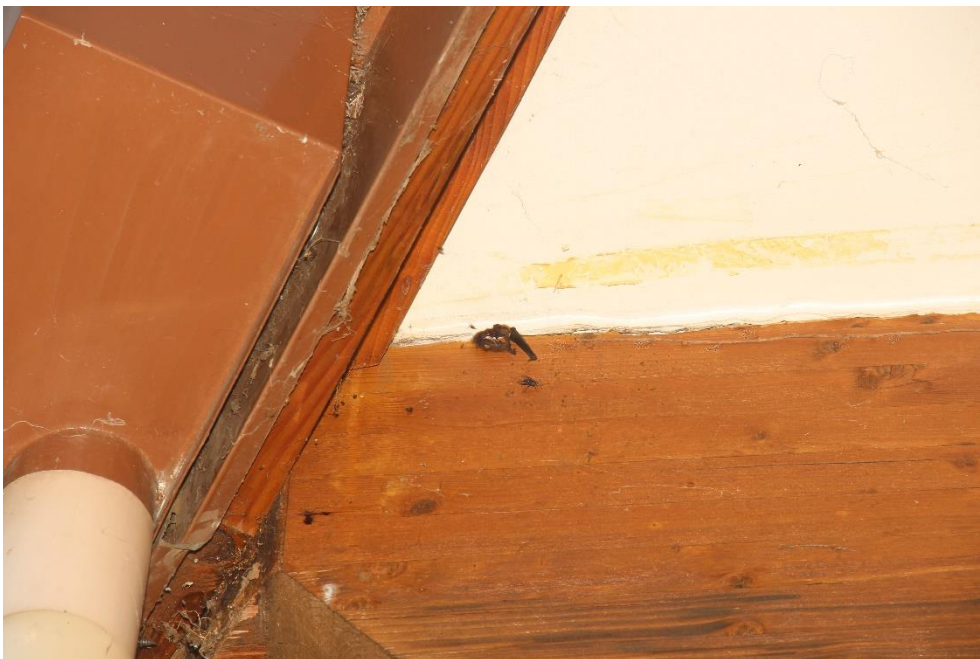
Photographie 6 : Cadavre de chauve-souris sur la poutre entre les bureaux n°23 et 24, A. SIRAUD (GCP, 2024)

Enfin un cadavre de chauve-souris a été observé entre une poutre et le faîtage, à l'extérieur, entre les bureaux n°23 et 24. Il s'agit probablement d'une Pipistrelle indéterminée. L'origine de la mort est inconnue mais reste énigmatique (individu coincé ? mort naturelle ? intoxication ?).
