Diagnostic géotechnique d'un bâtiment et d'un mur de soutènement

**Unité d'instruction et d'intervention de la
Sécurité Civile n°1**

Étude de diagnostic géotechnique (G₅)

OCH2.OC056 – indice 1 du 10 juin 2024

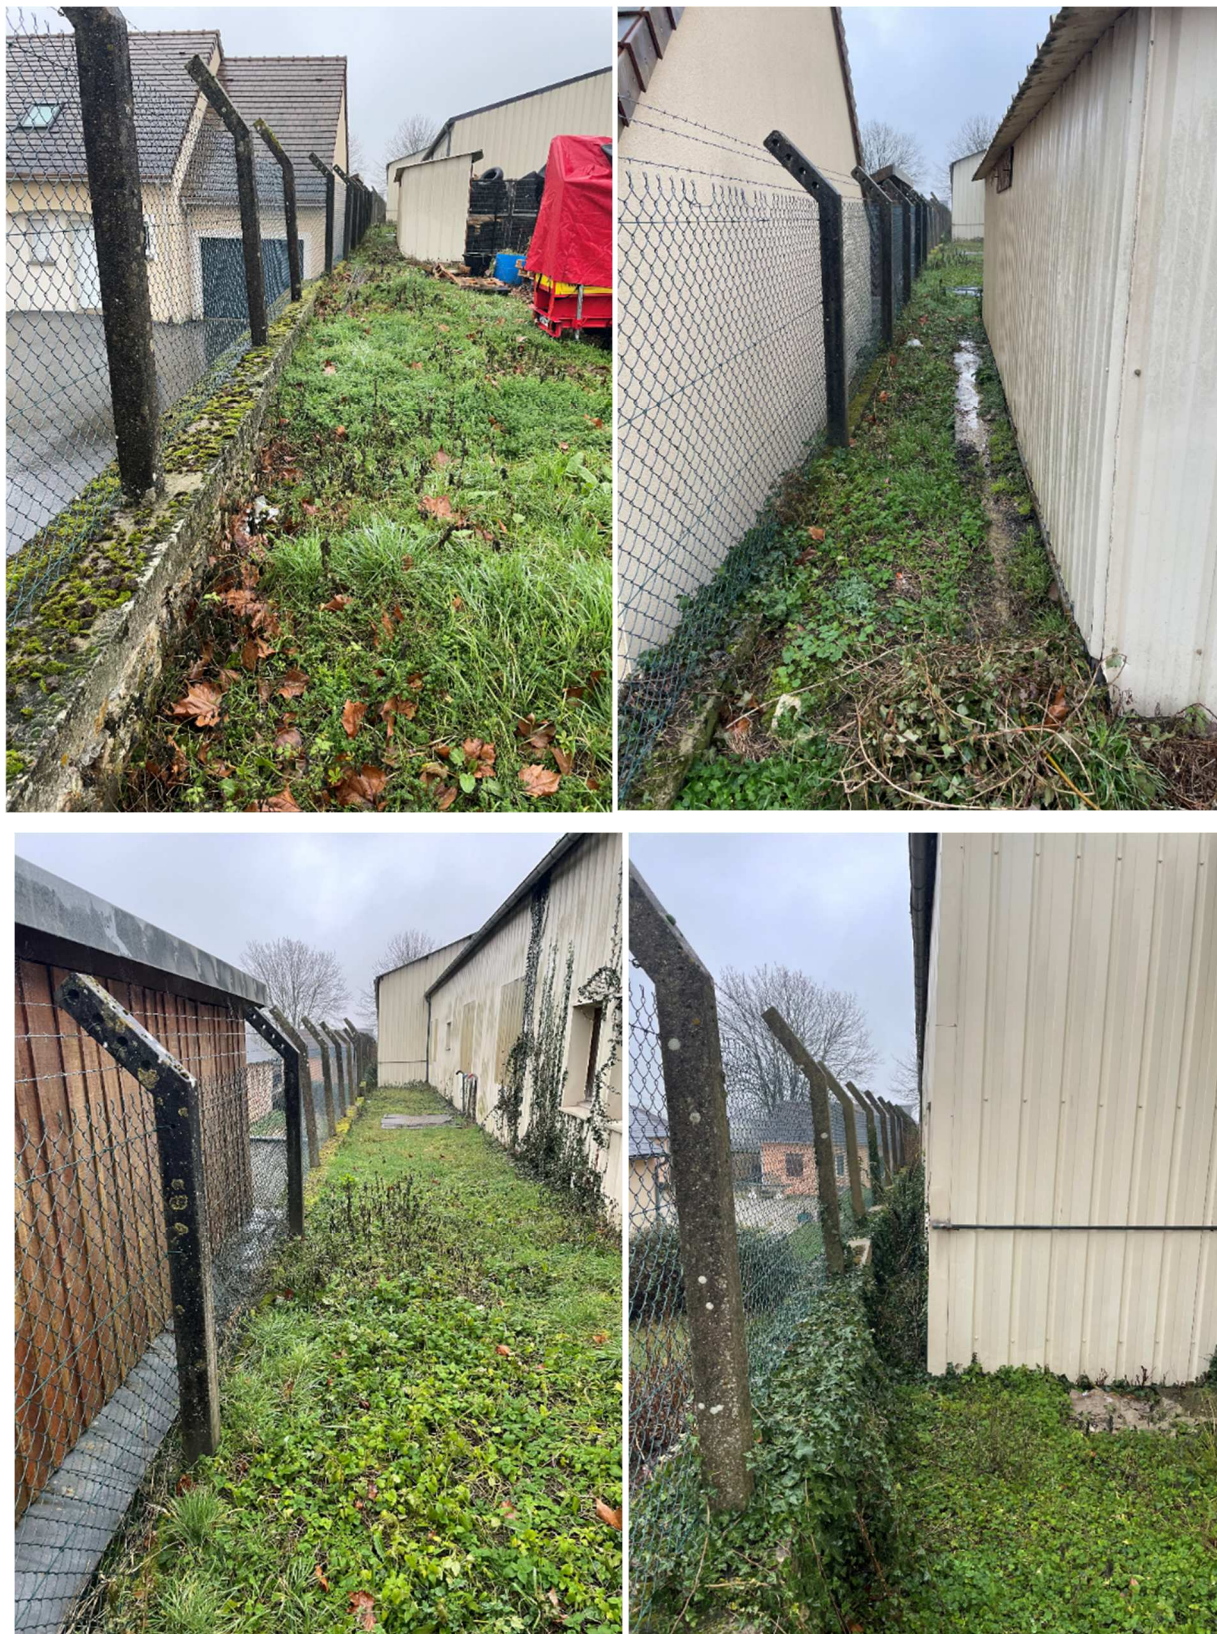
On notera la présence d'une souche d'arbre du côté de la Pep28 à proximité du bâtiment de la Sécurité Civile et quasiment accolé au soutènement.

Photographies prises depuis l'amont du soutènement - Source : Ginger CEBTP

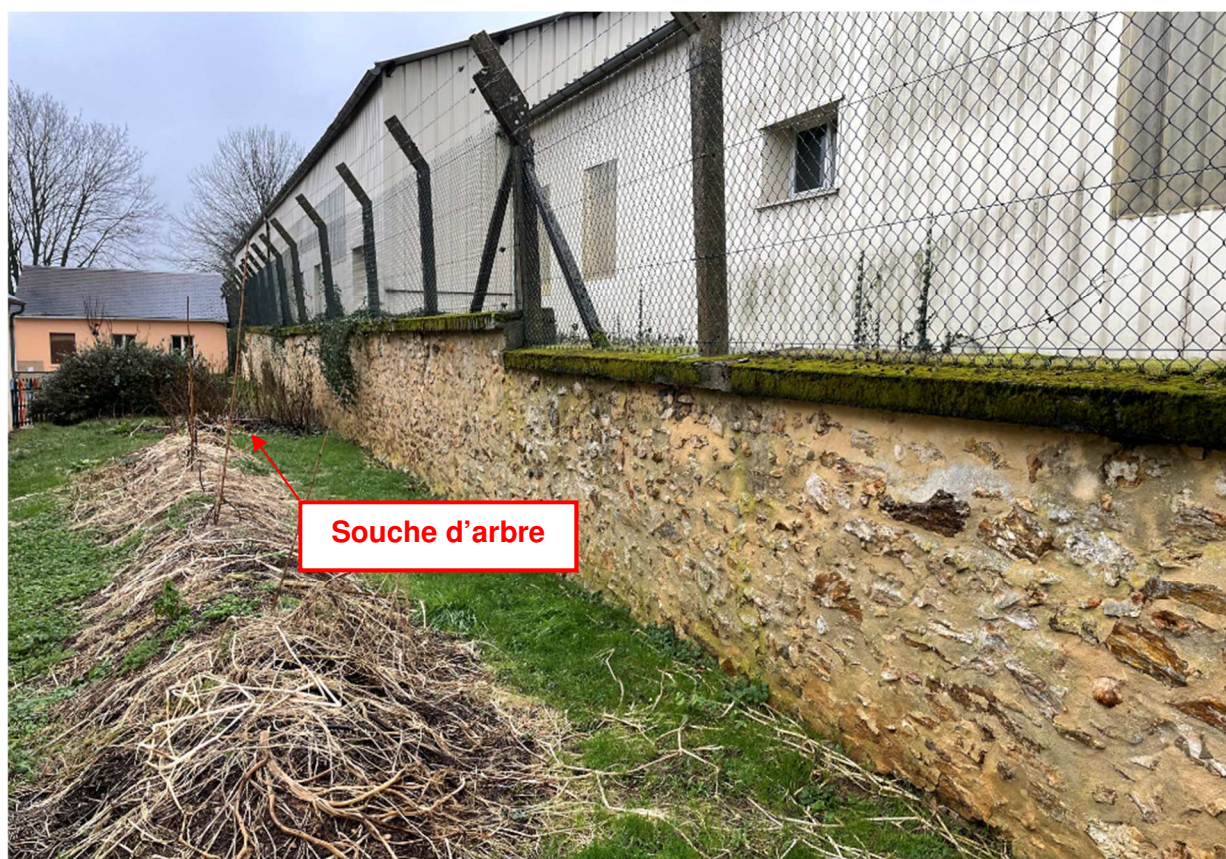
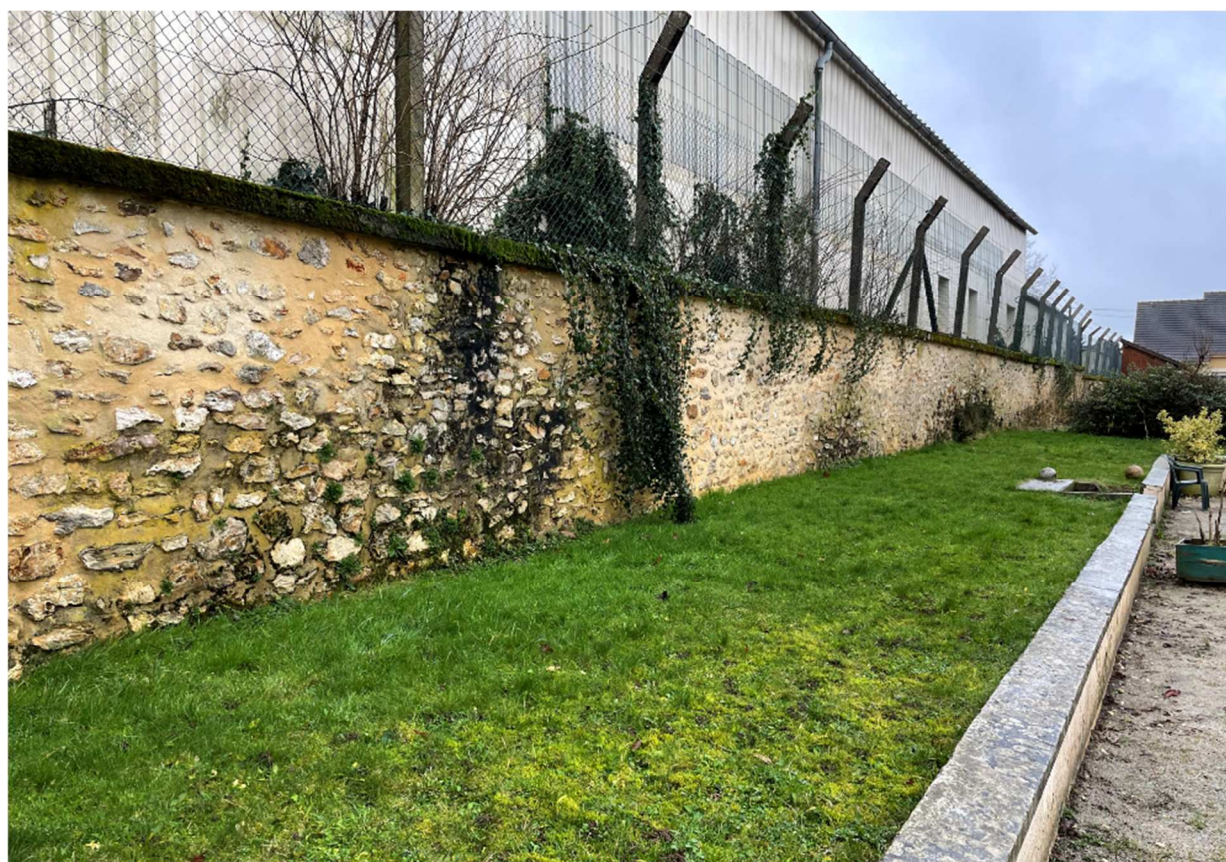
Photographies prises depuis l'aval du site au niveau de la Pep28 - Source : Ginger CEBTP

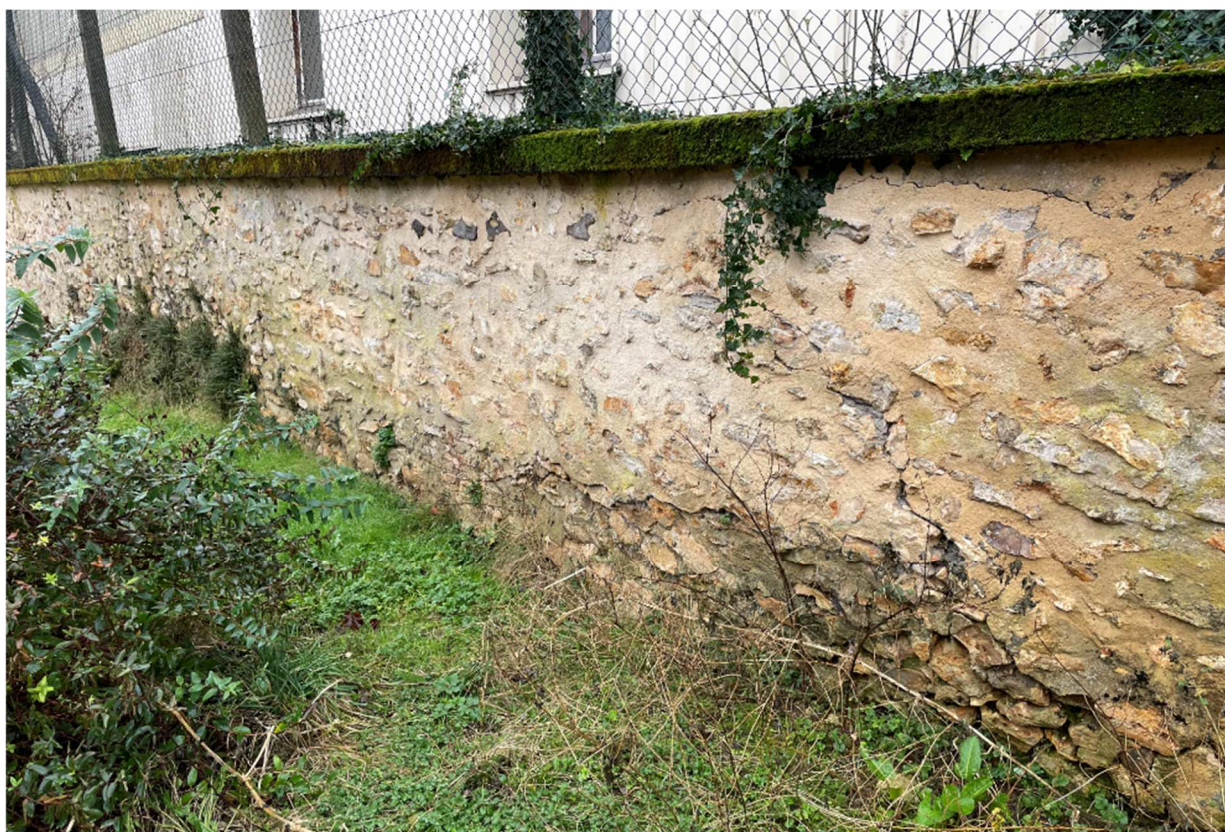
Nous avons constaté lors de notre visite de site que les principaux désordres du mur de soutènement correspondent à des zones de fuites et/ou débordements de gouttières. De la végétation a commencé à coloniser le mur avec des racines dans l'intérieur des fissures.

On notera que la zone du soutènement avec le devers le plus important se situe dans la zone de RF2.

Photographies du mur de soutènement depuis la Pep28 – Source Ginger CEBTP

La réfection du système d'évacuation des eaux pluviales devrait permettre de stabiliser les désordres. Toutefois, certaines zones du mur présentent un dévers déjà important qui place l'ouvrage dans un état d'équilibre précaire. Nous recommandons donc d'effectuer un confortement et/ou une réfection du mur de soutènement à minima dans les zones les plus impactées. La solution devra faire l'objet d'une étude particulière que Ginger CEBTP peut réaliser dans le cadre d'une mission spécifique de type G5 ou d'une mission G2 PRO plus générale.

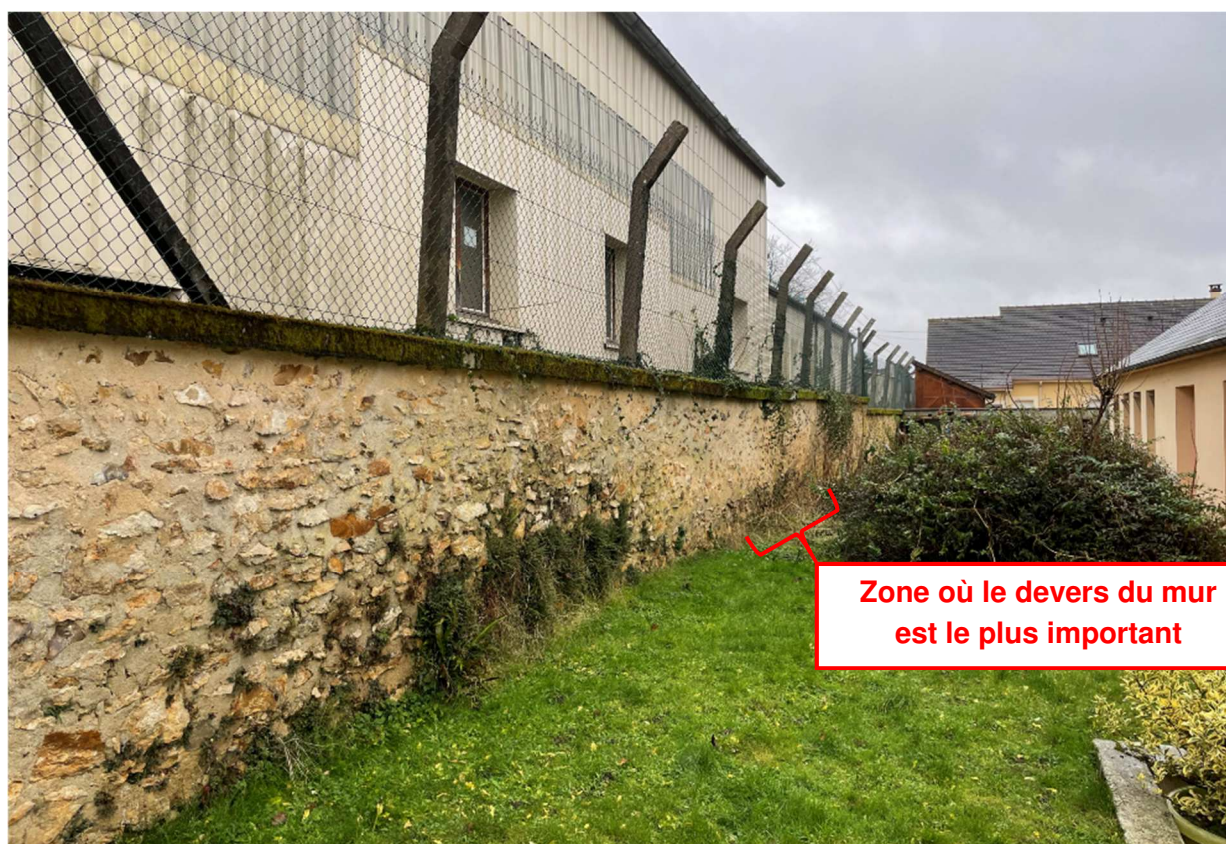
Au niveau du soutènement, on constate que l'intégrité du mur est très hétérogène avec des zones saines et des zones très fracturées principalement localisées à la base du mur et sur la partie Nord-Est dans la zone de mitoyenneté directe avec le bâtiment. Le soutènement présente un devers +/- important selon les zones (cf photographies page 7 et 8).

Photographies du mur de soutènement depuis la Pep28 – Source Ginger CEBTP

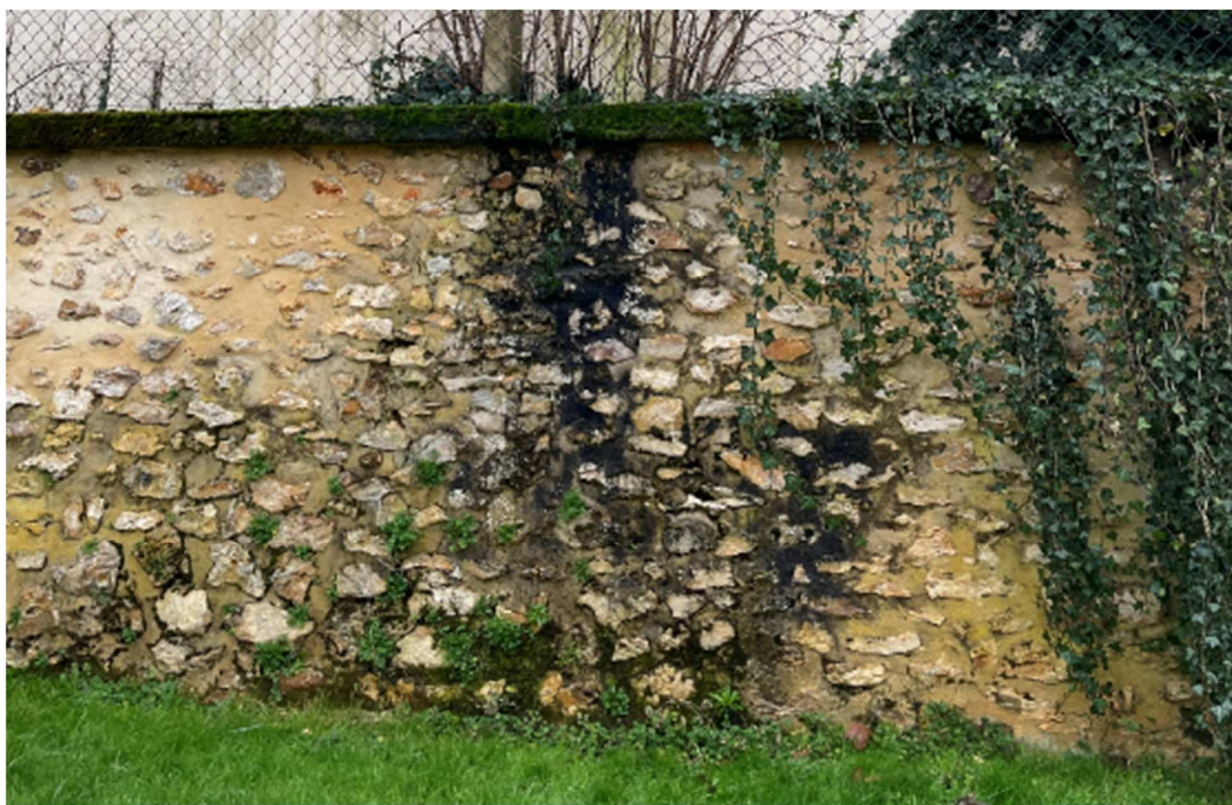
Toutefois, d'après les observations réalisées sur le site, les eaux pluviales sont mal canalisées avec des gouttières qui débordent et des canalisations percées. Cela entraîne des accumulations d'eau ponctuelles à l'amont du mur de soutènement qui ont les conséquences suivantes :

- L'apparition de fissures en aval du mur,
- Le développement de la végétation et l'apparition de tâches noirâtres qui témoignent du passage de l'eau au travers de ces fissures.

Photographies du mur de soutènement depuis la Pep28 – Source Ginger CEBTP

- Le nettoyage du toit et des gouttières. Des remplacements sont également à prévoir pour certaines gouttières et descentes de gouttières percées.
- La réalisation d'essais d'étanchéité afin de vérifier l'absence de fuite dans les réseaux, y compris au niveau des raccordements.
