Rapport de mission de repérage des matériaux et produits contenant de l'amiante avant réalisation de travaux

Bâtiment 2
Rue Louis Dubreuil
97120 ST CLAUDE

2310S9713000015/DAAT/GENDARMER
IE-SAINT-CLAUDE-BAT.3

Façades du bâtiment 2

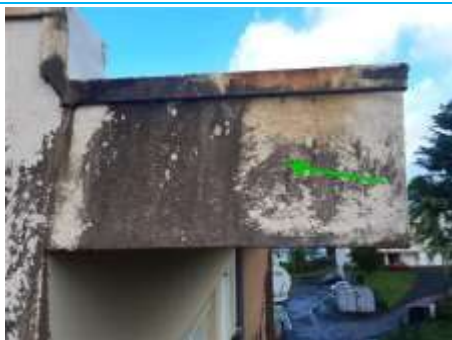
Matériaux : M001
Prélèvement : P001
Description : P001 - Enduit casquette Est
Localisation : Bâtiment 3 - Façade Est
Résultat : Absence d'amiante

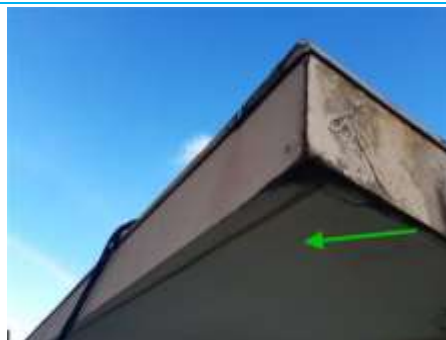
Matériaux : M002
Prélèvement : P002
Description : P002 - Enduit casquette Ouest
Localisation : Bâtiment 3 - Façade Ouest
Résultat : Absence d'amiante

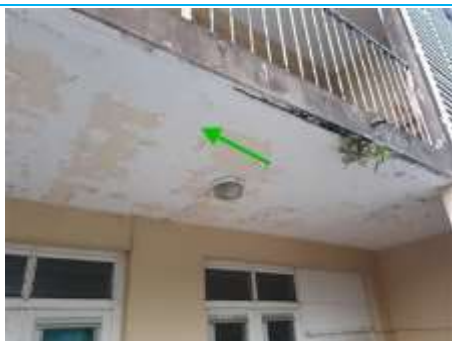
Matériaux : M003
Prélèvement : P003
Description : P003 - Enduit plafond balcon
Localisation : Bâtiment 3 - Façade Est
Résultat : Absence d'amiante

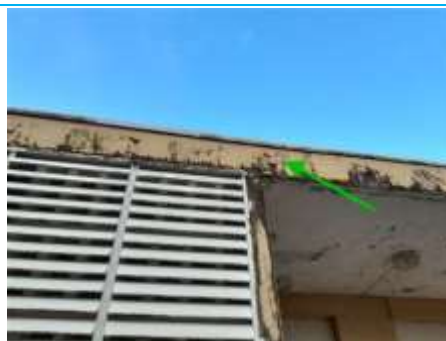
Matériaux : M004
Prélèvement : P004
Description : P004 - Enduit casquette est
Localisation : Bâtiment 3 - Façade Est
Résultat : Absence d'amiante

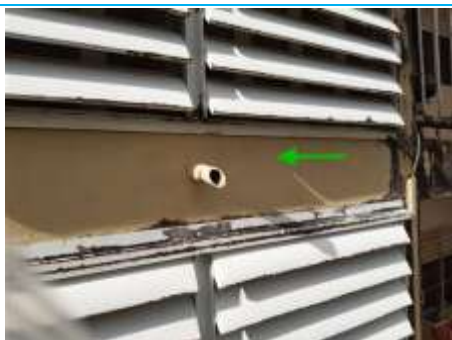
Matériaux : M005
Prélèvement : P005
Description : P005 - Enduit poutre persiennes
Localisation : Bâtiment 3 - Façade Est
Résultat : Absence d'amiante

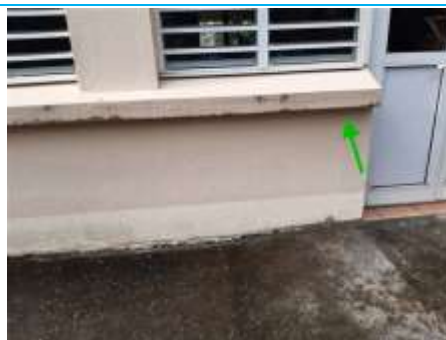
Matériaux : M006
Prélèvement : P006
Description : P006 - Enduit mur fenêtre messe
Localisation : Bâtiment 3 - Façade Est
Résultat : Absence d'amiante

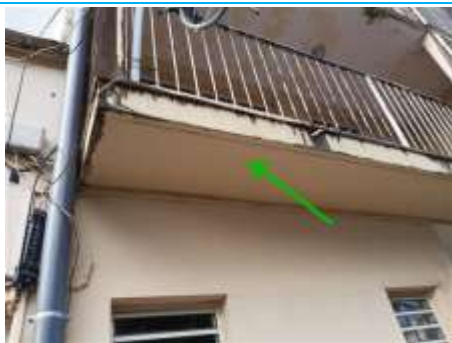
Matériaux : M007
Prélèvement : P007
Description : P007 - Enduit sous face balcon
Localisation : Bâtiment 3 - Façade Est
Résultat : Absence d'amiante

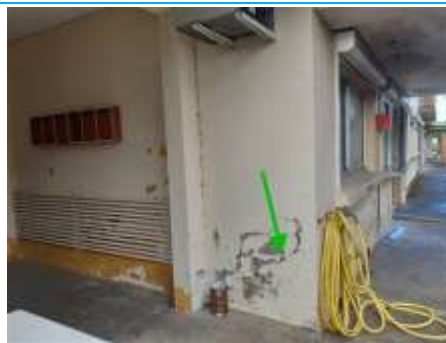
Matériaux : M008
Prélèvement : P008
Description : P008 - Enduit mur escalier sud
Localisation : Bâtiment 3 - Façade Est
Résultat : Absence d'amiante

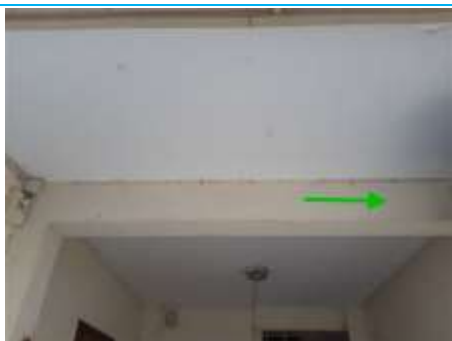
Matériaux : M009
Prélèvement : P009
Description : P009 - Enduit poutre escalier sud
Localisation : Bâtiment 3 - Façade Est
Résultat : Absence d'amiante

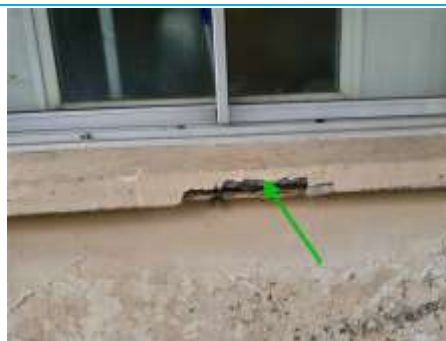
Matériaux : M010
Prélèvement : P010
Description : P010 - Enduit appui de fenêtre cuisine
Localisation : Bâtiment 3 - Façade Est
Résultat : Absence d'amiante

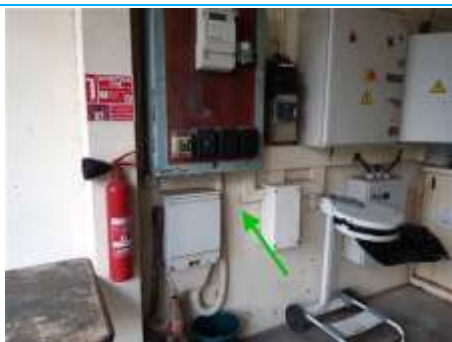
Matériaux : M011
Prélèvement : P011
Description : P011 - Enduit mur compteur électrique
Localisation : Bâtiment 3 - Façade Est
Résultat : Absence d'amiante

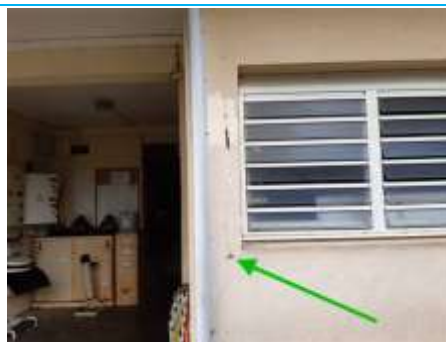
Matériaux : M012
Prélèvement : P012
Description : P012 - Enduit mur est
Localisation : Bâtiment 3 - Façade Est
Résultat : Absence d'amiante

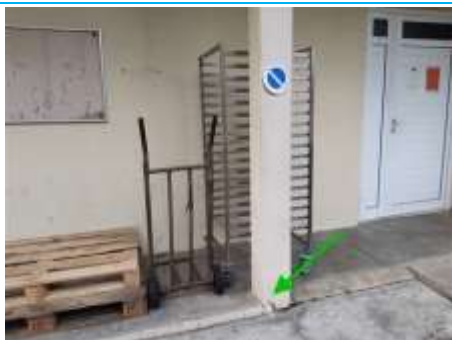
Matériaux : M013
Prélèvement : P013
Description : P013 - Enduit poteau est
Localisation : Bâtiment 3 - Façade Est
Résultat : Absence d'amiante

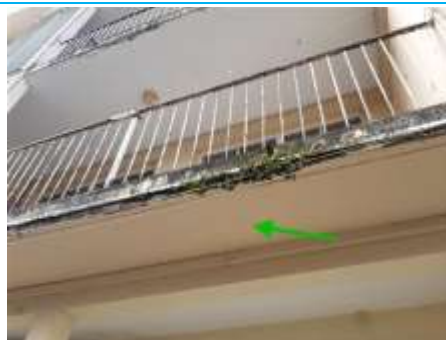
Matériaux : M014
Prélèvement : P014
Description : P014 - Enduit sous face balcon
Localisation : Bâtiment 3 - Façade Est
Résultat : Absence d'amiante

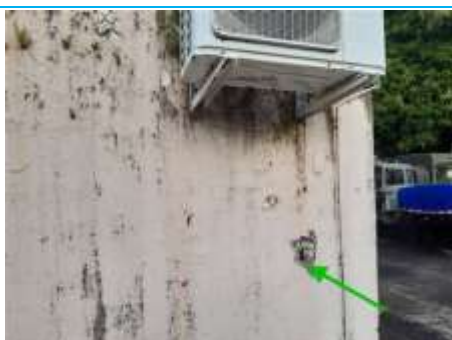
Matériaux : M015
Prélèvement : P015
Description : P015 - Enduit mur pignon sud
Localisation : Bâtiment 3 - Pignon Sud
Résultat : Absence d'amiante

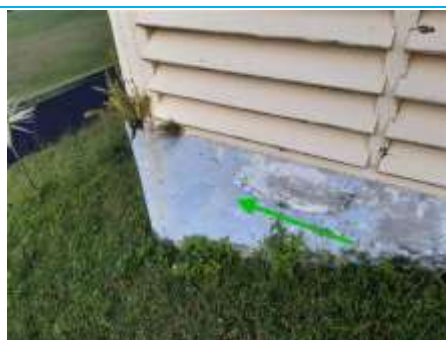
Matériaux : M016
Prélèvement : P016
Description : P016 - Enduit mur terrasse messe
Localisation : Bâtiment 3 - Pignon Sud
Résultat : Absence d'amiante

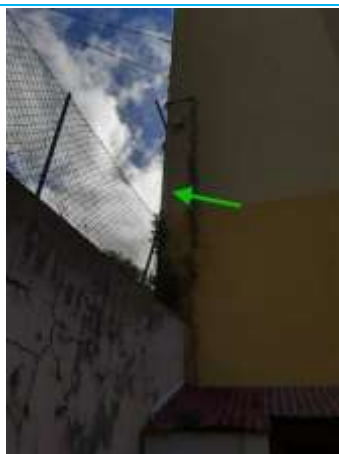
Matériaux : M017
Prélèvement : P017
Description : P017 - Enduit mur pignon nord est
Localisation : Bâtiment 3 - Pignon Nord
Résultat : Absence d'amiante

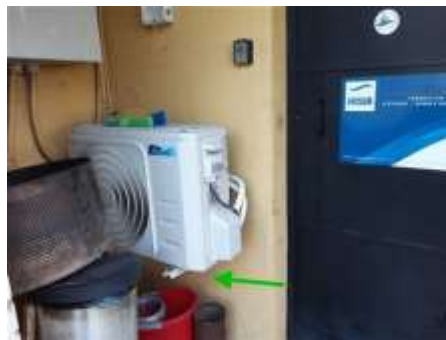
Matériaux : M018
Prélèvement : P018
Description : P018 - Enduit mur clim pignon nord
Localisation : Bâtiment 3 - Pignon Nord
Résultat : Absence d'amiante

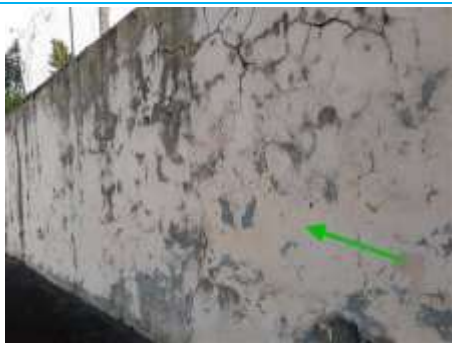
Matériaux : M019
Prélèvement : P019
Description : P019 - Enduit mur soutènement nord
Localisation : Bâtiment 3 - Façade Ouest
Résultat : Absence d'amiante

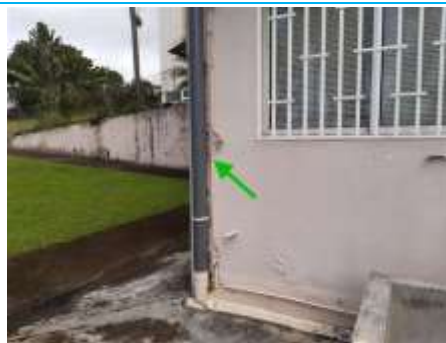
Matériaux : M020
Prélèvement : P020
Description : P020 - Enduit mur coin nord ouest
Localisation : Bâtiment 3 - Façade Ouest
Résultat : Absence d'amiante

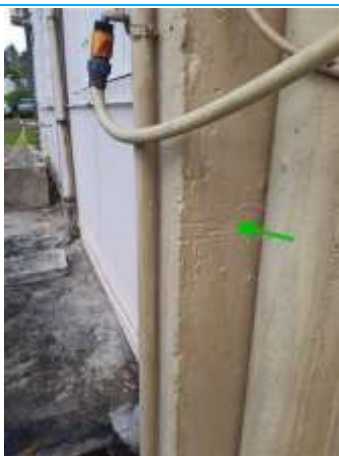
Matériaux : M021
Prélèvement : P021
Description : P021 - Enduit poteau ouest
Localisation : Bâtiment 3 - Façade Ouest
Résultat : Absence d'amiante

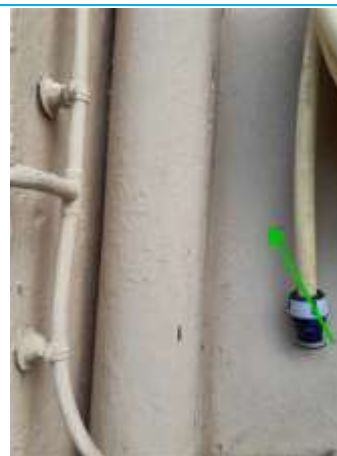
Matériaux : M022
Prélèvement : P022
Description : P022 - Enduit mur ouest
Localisation : Bâtiment 3 - Façade Ouest
Résultat : Absence d'amiante

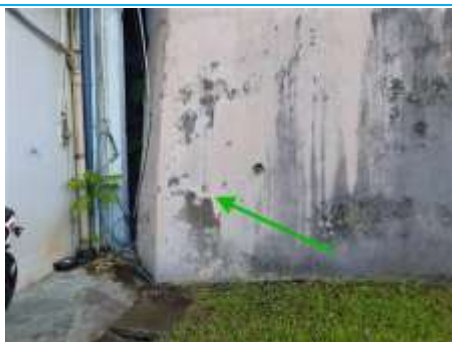
Matériaux : M023
Prélèvement : P023
Description : P023 - Enduit mur terrasse ordinaire
Localisation : Bâtiment 3 - Façade Ouest
Résultat : Absence d'amiante

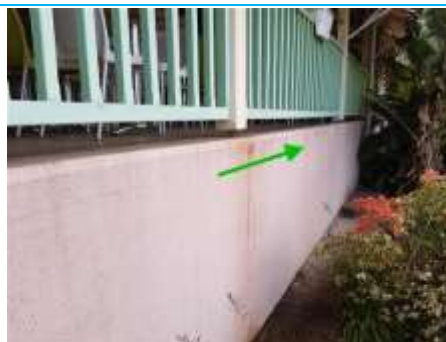
Matériaux : M024
Prélèvement : P024
Description : P024 - Enduit mur ouest terrasse ordinaire
Localisation : Bâtiment 3 - Façade Ouest
Résultat : Absence d'amiante

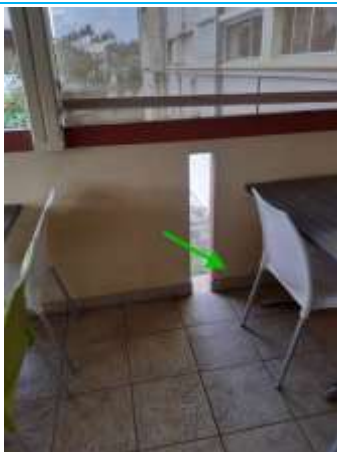
Matériaux : M025
Prélèvement : P025
Description : P025 - Enduit garde corps terrasse
Localisation : Bâtiment 3 - Façade Ouest
Résultat : Absence d'amiante

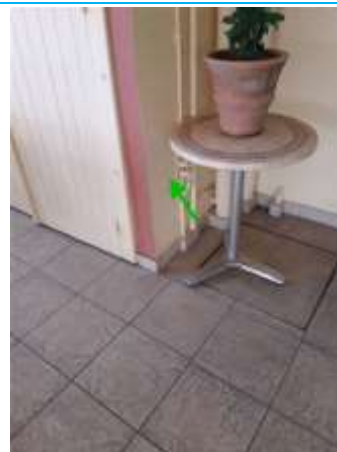
Matériaux : M026
Prélèvement : P026
Description : P026 - Enduit mur nord est terrasse
Localisation : Bâtiment 3 - Façade Ouest
Résultat : Absence d'amiante

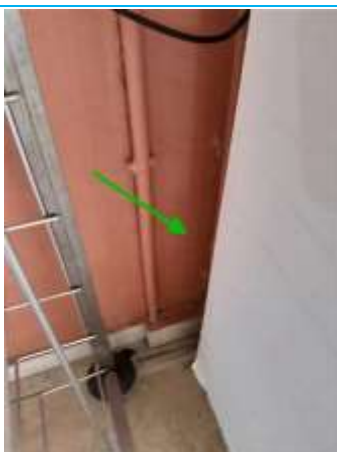
Matériaux : M027
Prélèvement : P027
Description : P027 - Enduit mur fontaine à eau
Localisation : Bâtiment 3 - Façade Ouest
Résultat : Absence d'amiante

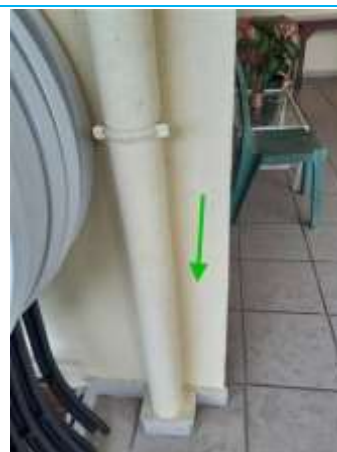
Matériaux : M028
Prélèvement : P028
Description : P028 - Enduit mur ouest cuisine
Localisation : Bâtiment 3 - Façade Ouest
Résultat : Absence d'amiante

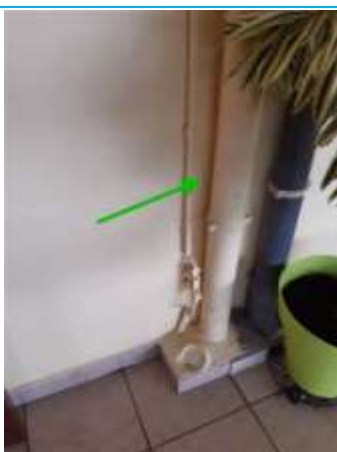
Matériaux : M029
Prélèvement : P029
Description : P029 - Enduit mur messe
Localisation : Bâtiment 3 - Façade Ouest
Résultat : Absence d'amiante

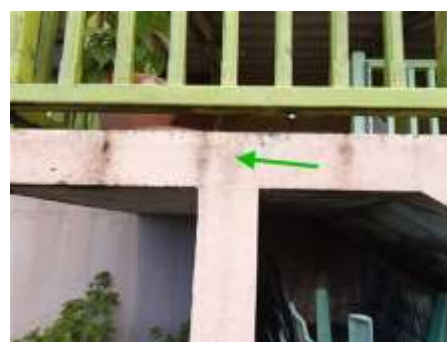
Matériaux : M030
Prélèvement : P030
Description : P030 - Enduit escalier terrasse
Localisation : Bâtiment 3 - Façade Ouest
Résultat : Absence d'amiante
