Rapport de mission de repérage des matériaux et produits contenant de l'amiante avant réalisation de travaux

Bat. 3
Gendarmerie de Saint-Claude - Caserne Bonne Terre
rue Louis Dubreuil
97120 SAINT CLAUDE

Référence du dossier : 2025-0243_RAAT

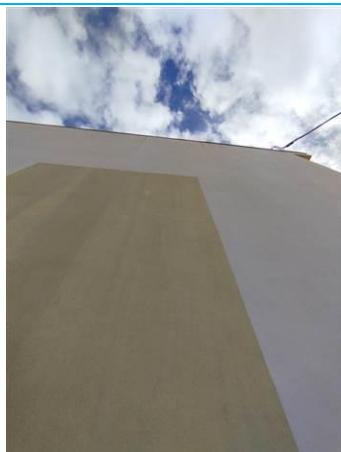
Matériaux : Z01 - Pignons - Mur haut - enduit + peinture
 Prélèvement : P001
 Description : enduit + peinture
 Localisation : BAT 3 - 1er pignon - Mur haut
 Résultat : Absence d'amiante

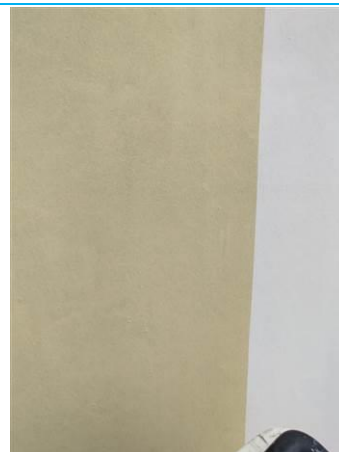
Matériaux : Z02 - Pignons - Mur milieu - enduit + peinture
 Prélèvement : P002
 Description : enduit + peinture
 Localisation : BAT 3 - 1er pignon - Mur milieu
 Résultat : Absence d'amiante

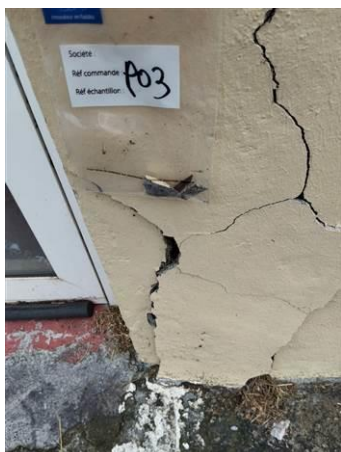
Matériaux : Z03 - Pignons - Mur bas - enduit + peinture
 Prélèvement : P003
 Description : enduit + peinture
 Localisation : BAT 3 - 1er pignon - Mur bas
 Résultat : Absence d'amiante

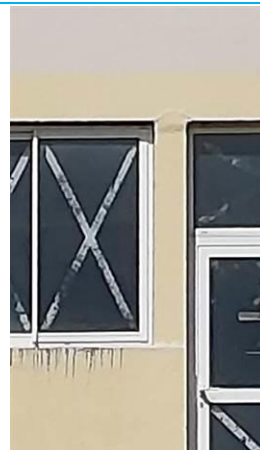
Matériaux : Z04 - Pignons, Façades - Embrasure fenêtre - Enduit + peinture
 Prélèvement : P004
 Description : enduit + peinture
 Localisation : BAT 3 - 1er pignon - Embrasure fenêtre
 Résultat : Absence d'amiante

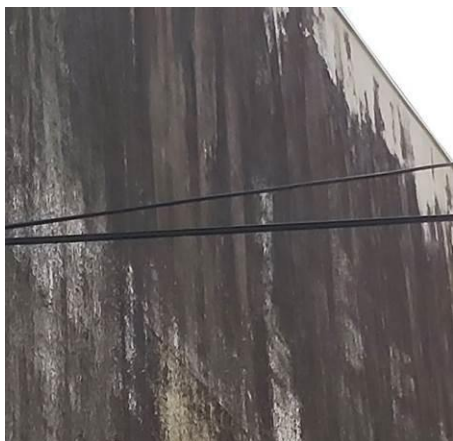
Matériaux : Z01 - Pignons - Mur haut - enduit + peinture
 Prélèvement : P005
 Description : enduit + peinture
 Localisation : BAT 3 - 2eme pignon - Mur haut
 Résultat : Absence d'amiante

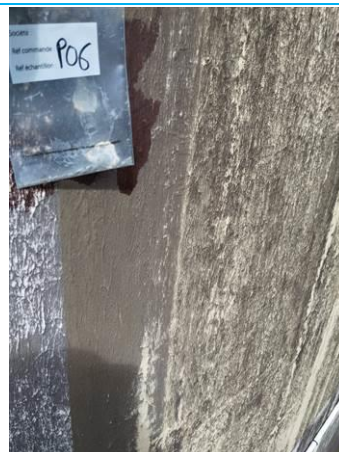
Matériaux : Z02 - Pignons - Mur milieu - enduit + peinture
 Prélèvement : P006
 Description : enduit + peinture
 Localisation : BAT 3 - 2eme pignon - Mur milieu
 Résultat : Absence d'amiante

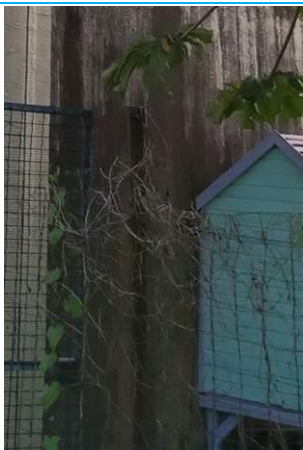
Matériaux : Z03 - Pignons - Mur bas - enduit + peinture
 Prélèvement : P007
 Description : enduit + peinture
 Localisation : BAT 3 - 2eme pignon - Mur bas
 Résultat : Absence d'amiante

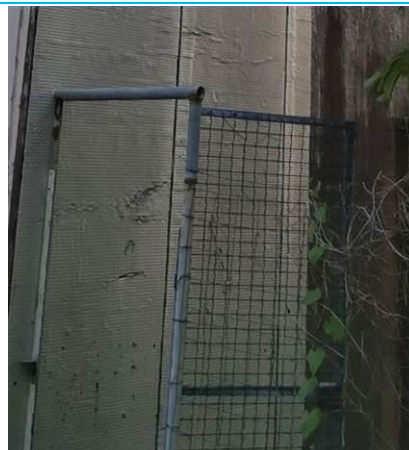
Matériaux : Z05 - Pignons - Etanchéité sur mur - Enduit + peinture
 Prélèvement : P008
 Description : complexe étanchéité
 Localisation : BAT 3 - 2eme pignon - Mur bas
 Résultat : Absence d'amiante

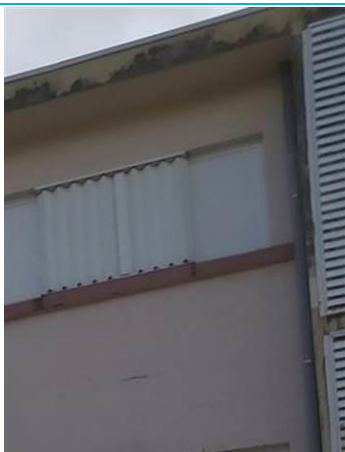
Prélèvement : P009

Matériaux : Z06 - Facades - Sous face casquette - Enduit + peinture

Localisation : BAT 3 - Façade Avant Droite - Sous face casquette

Résultat : Absence d'amiante

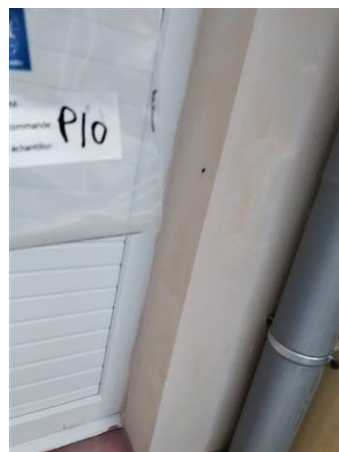
Prélèvement : P010

Matériaux : Z04 - Pignons, Façades - Embrasure fenêtre - Enduit + peinture

Localisation : BAT 3 - Façade Avant Droite - Embrasur fenêtre

Résultat : Absence d'amiante

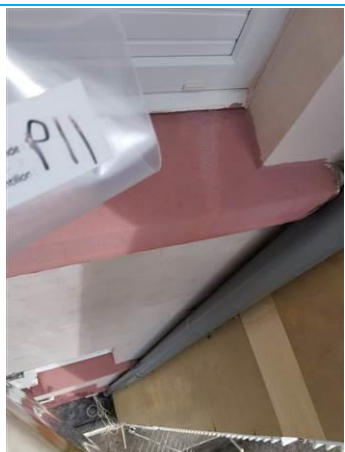
Prélèvement : P011

Matériaux : Z07 - Facades - Appuie fenêtre - Enduit + peinture

Localisation : BAT 3 - Façade Avant Droite - Appuie fenêtre

Résultat : Absence d'amiante

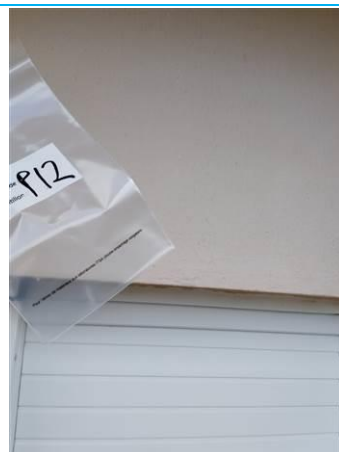
Prélèvement : P012

Matériaux : Z08 - Façades - Mur - Enduit + peinture

Localisation : BAT 3 - Façade Avant Droite - Mur haut

Résultat : Absence d'amiante

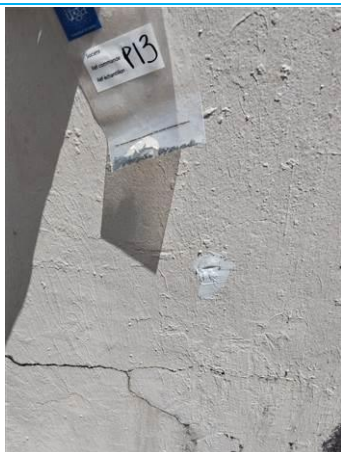
Matériaux : Z08 - Façades - Mur - Enduit + peinture
Prélèvement : P013
Description : enduit + peinture
Localisation : BAT 3 - Façade Avant Droite - Mur bas
Résultat : Absence d'amiante

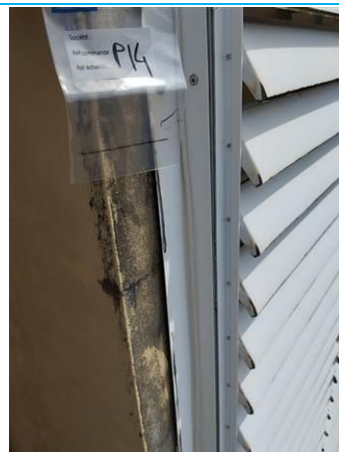
Matériaux : Z09 - Façades - Tranche - Enduit + peinture
Prélèvement : P014
Description : enduit + peinture
Localisation : BAT 3 - Façade Avant Droite - Tranche verticale
Résultat : Absence d'amiante

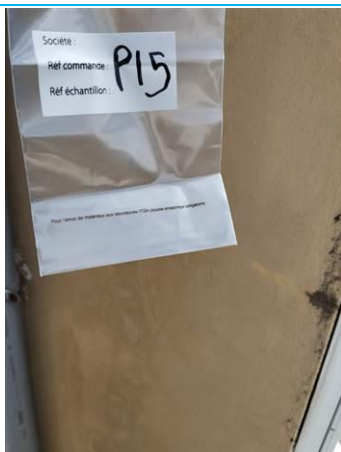
Matériaux : Z11 - Facades - Avancé de balcon - Enduit + peinture
Prélèvement : P015
Description : enduit + peinture
Localisation : BAT 3 - Façade Avant Droite - Avancé balcon
Résultat : Absence d'amiante

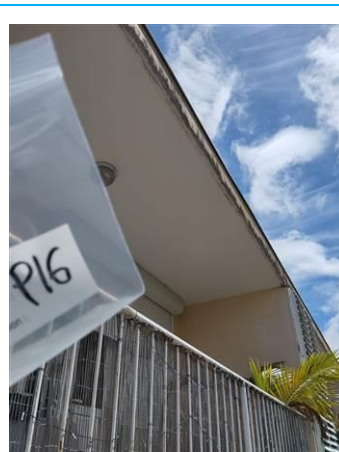
Matériaux : Z10 - Façades - Plafond de balcon - Enduit + peinture
Prélèvement : P016
Description : enduit + peinture
Localisation : BAT 3 - Façade Avant Droite - Plafond balcon
Résultat : Absence d'amiante

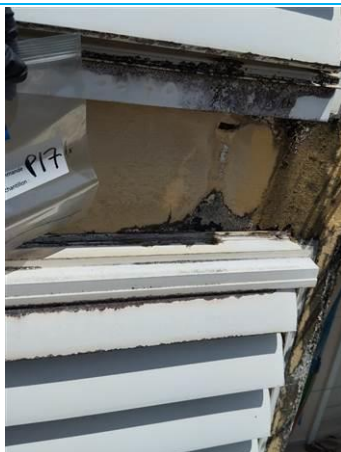
Matériaux : Z09 - Façades - Tranche - Enduit + peinture
 Prélèvement : P017
 Description : enduit + peinture
 Localisation : BAT 3 - Façade Avant Droite - Tranche horizontale
 Résultat : Absence d'amiante

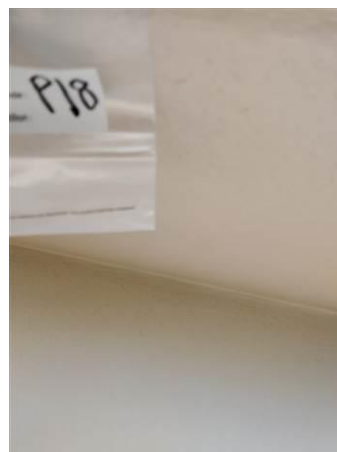
Matériaux : Z06 - Facades - Sous face casquette - Enduit + peinture
 Prélèvement : P018
 Description : enduit + peinture
 Localisation : BAT 3 - Façade Avant Gauche - Sous face casquette
 Résultat : Absence d'amiante

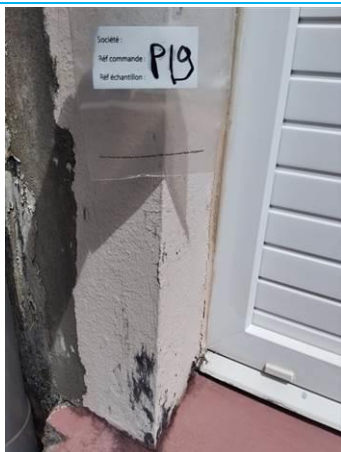
Matériaux : Z04 - Pignons, Façades - Embrasure fenêtre - Enduit + peinture
 Prélèvement : P019
 Description : enduit + peinture
 Localisation : BAT 3 - Façade Avant Gauche - Embrasure fenêtre
 Résultat : Absence d'amiante

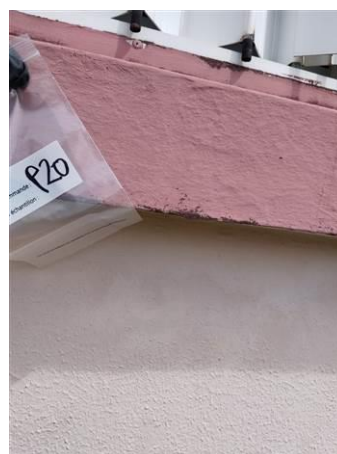
Matériaux : Z07 - Facades - Appuie fenêtre - Enduit + peinture
 Prélèvement : P020
 Description : enduit + peinture
 Localisation : BAT 3 - Façade Avant Gauche - Appuie fenêtre
 Résultat : Absence d'amiante

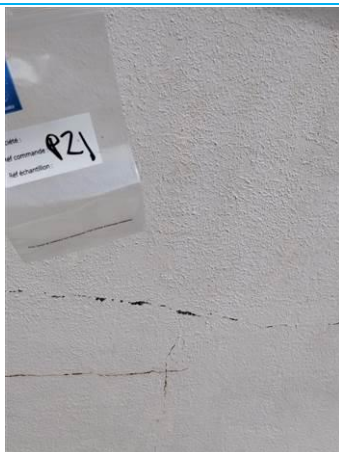
Matériaux : Z08 - Façades - Mur - Enduit + peinture
Prélèvement : P021
Description : enduit + peinture
Localisation : BAT 3 - Façade Avant Gauche - Mur haut
Résultat : Absence d'amiante

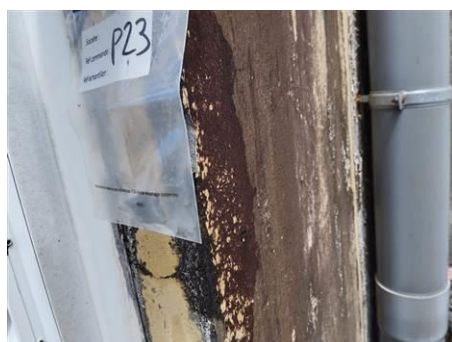
Matériaux : Z09 - Façades - Tranche - Enduit + peinture
Prélèvement : P023
Description : enduit + peinture
Localisation : BAT 3 - Façade Avant Gauche - Tranche verticale
Résultat : Absence d'amiante

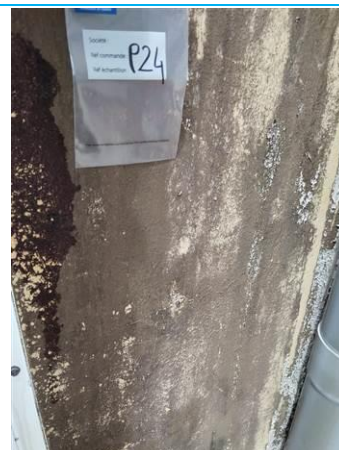
Matériaux : Z11 - Facades - Avancé de balcon - Enduit + peinture
Prélèvement : P024
Description : enduit + peinture
Localisation : BAT 3 - Façade Avant Gauche - Avancé balcon
Résultat : Absence d'amiante

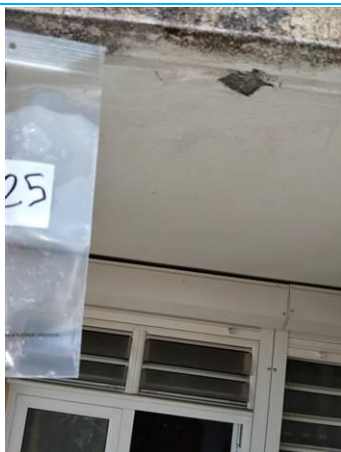
Matériaux : Z10 - Façades - Plafond de balcon - Enduit + peinture
Prélèvement : P025
Description : enduit + peinture
Localisation : BAT 3 - Façade Avant Gauche - Plafond balcon
Résultat : Absence d'amiante

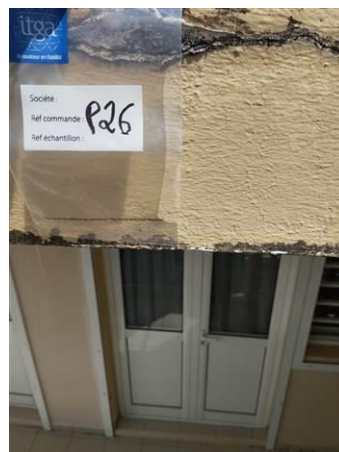
Matériaux : Z09 - Façades - Tranche - Enduit + peinture
Prélèvement : P026
Description : enduit + peinture
Localisation : BAT 3 - Façade Avant Gauche - Tranche horizontale
Résultat : Absence d'amiante

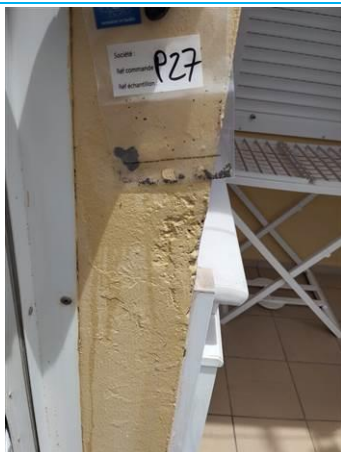
Matériaux : Z12 - Façades - Poteau - Enduit + peinture
Prélèvement : P027
Description : enduit + peinture
Localisation : BAT 3 - Façade Avant Droite - poteau
Résultat : Absence d'amiante

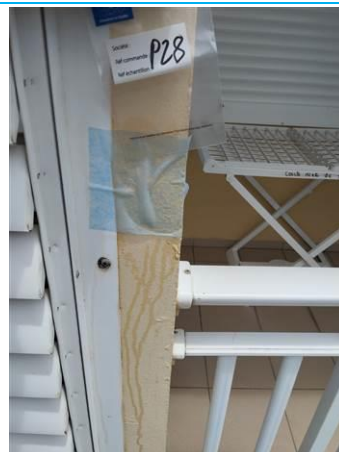
Matériaux : Z12 - Façades - Poteau - Enduit + peinture
Prélèvement : P028
Description : enduit + peinture
Localisation : BAT 3 - Façade Avant Gauche - poteau
Résultat : Absence d'amiante

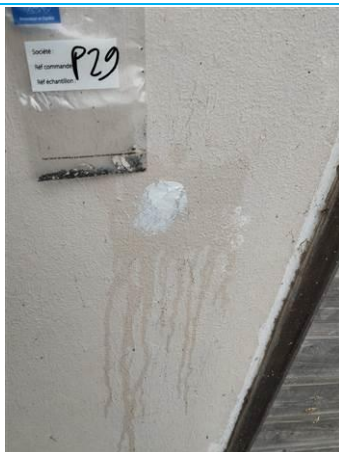
Matériaux : Z08 - Façades - Mur - Enduit + peinture
Prélèvement : P029
Description : enduit + peinture
Localisation : BAT 3 - Façade Arrière Gauche - Mur
Résultat : Absence d'amiante

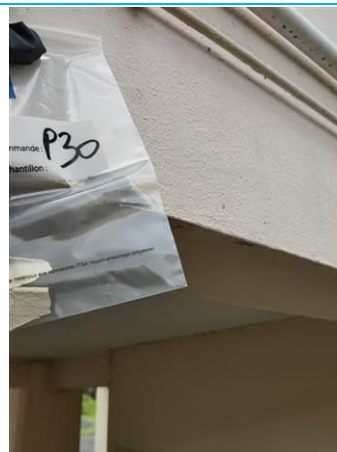
Matériaux : Z14 - Hall - Poutre - Enduit + peinture
Prélèvement : P030
Description : enduit + peinture
Localisation : BAT 3 - Passage hall - Poutre
Résultat : Absence d'amiante

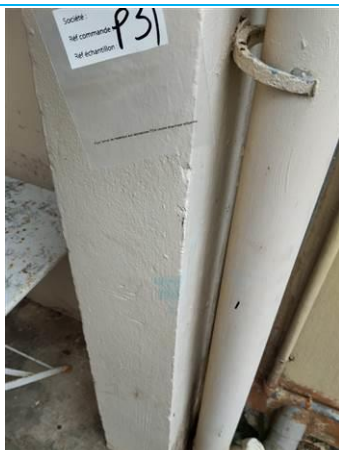
Matériaux : Z12 - Façades - Poteau - Enduit + peinture
Prélèvement : P031
Description : enduit + peinture
Localisation : BAT 3 - Passage hall - poteau
Résultat : Absence d'amiante

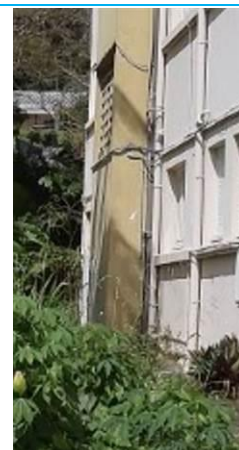
Matériaux : Z13 - Facades - Avancé cage escalier - Enduit + peinture
Prélèvement : P032
Description : enduit + peinture
Localisation : BAT 3 - Façade Avant Gauche - Avancé cage escalier
Résultat : Absence d'amiante

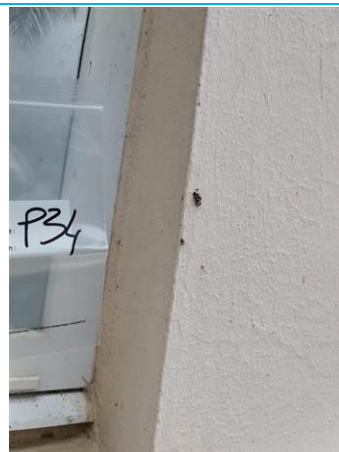
Prélèvement : P034

Matériaux : Z04 - Pignons, Façades - Embrasure fenêtre - Enduit + peinture

Localisation : BAT 3 - Façade Avant Gauche - Embrasure fenêtre

Résultat : Absence d'amiante

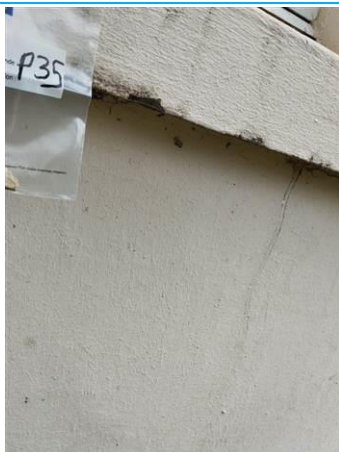
Prélèvement : P035

Matériaux : Z07 - Facades - Appuie fenêtre - Enduit + peinture

Localisation : BAT 3 - Façade Avant Gauche - Appuie fenêtre

Résultat : Absence d'amiante

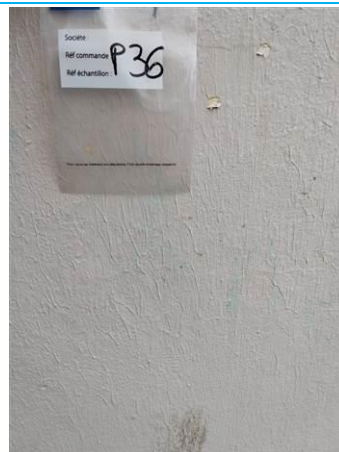
Prélèvement : P036

Matériaux : Z08 - Façades - Mur - Enduit + peinture
