Rapport de mission de repérage des matériaux et produits contenant de l'amiante avant réalisation de travaux

Bat. 1
Brigade de Gendarmerie - Pigeon
97125 BOUILLANTE

Date du rapport : 10/07/2025

Référence du dossier : 2025-0252

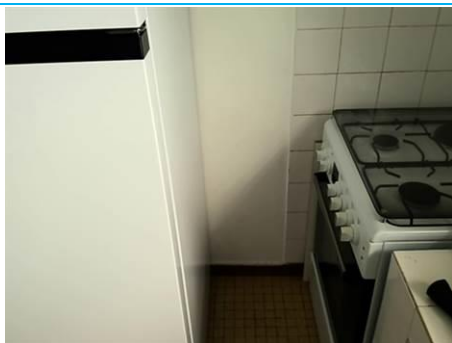
Matériaux : Z01 - Cuisine, Salle d'eau - Mur - Peinture + enduit
Prélèvement : P001
Description : enduit + peinture
Localisation : Bat 1 - Cuisine - Mur
Résultat : Présence d'amiante

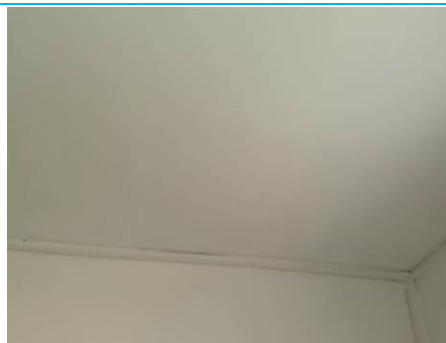
Matériaux : Z02 - Cuisine, Salle d'eau - Plafond - Peinture + enduit
Prélèvement : P002
Description : enduit + peinture
Localisation : Bat 1 - Cuisine - Plafond
Résultat : Présence d'amiante

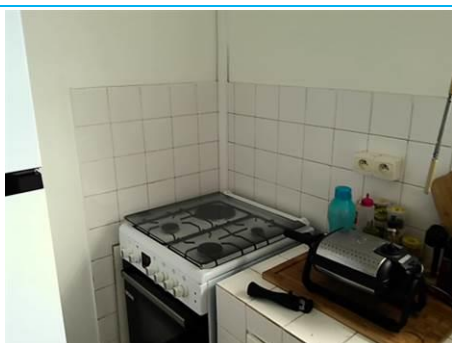
Matériaux : Z03 - Cuisine, Salle d'eau - Faïence 15x15 - Colle de faïence
Prélèvement : P003
Description : colle de faïence
Localisation : Bat 1 - Cuisine - Faïence
Résultat : Présence d'amiante

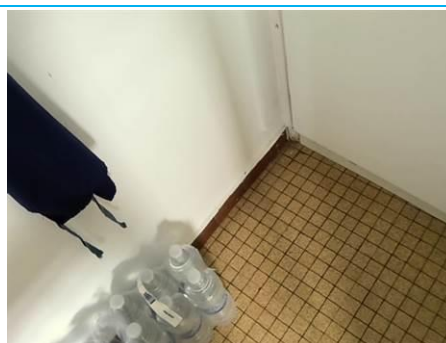
Matériaux : Z04 - Cuisine, Salle d'eau - Plinthe 15x10 - Colle de plinthe
Prélèvement : P004
Description : colle de plinthe
Localisation : Bat 1 - Cuisine - Plinthe
Résultat : Présence d'amiante

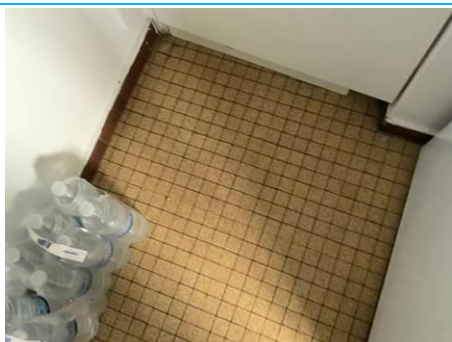
Matériaux : Z05 - Cuisine, Salle d'eau - Sol 5x5 - Colle de carreau
Prélèvement : P005
Description : colle de carreau
Localisation : Bat 1 - Cuisine - Sol
Résultat : Absence d'amiante

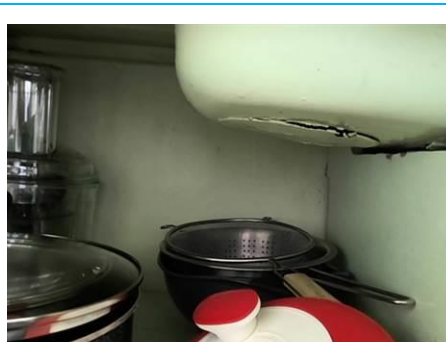
Matériaux : Z06 - Cuisine - Insonastic - Plaque antivibratile
Prélèvement : P006
Description : plaque antivibratile
Localisation : Bat 1 - Cuisine - Insonastic
Résultat : Présence d'amiante

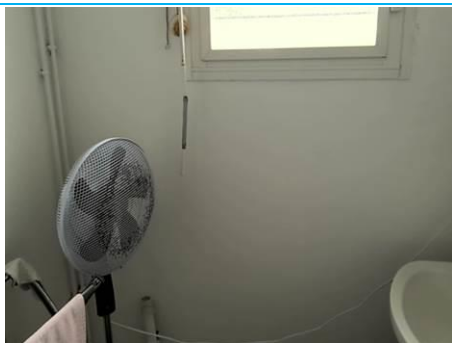
Matériaux : Z01 - Cuisine, Salle d'eau - Mur - Peinture + enduit
Prélèvement : P007
Description : enduit + peinture
Localisation : Bat 1 - Salle d'eau - Mur
Résultat : Présence d'amiante

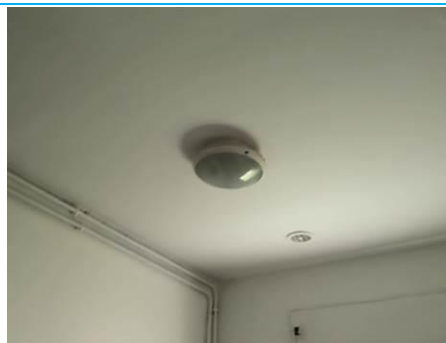
Matériaux : Z02 - Cuisine, Salle d'eau - Plafond - Peinture + enduit
Prélèvement : P008
Description : enduit + peinture
Localisation : Bat 1 - Salle d'eau - Plafond
Résultat : Présence d'amiante

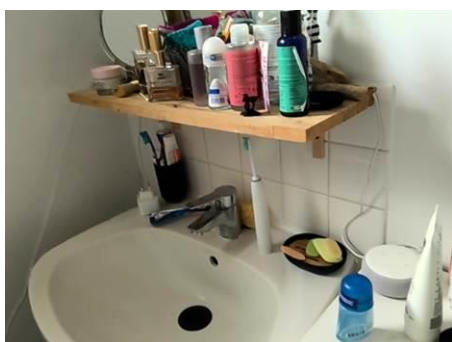
Matériaux : Z07 - Salle d'eau - Faïence 10x10 - Colle de faïence
Prélèvement : P009
Description : colle de faïence
Localisation : Bat 1 - Salle d'eau - Faïence
Résultat : Présence d'amiante

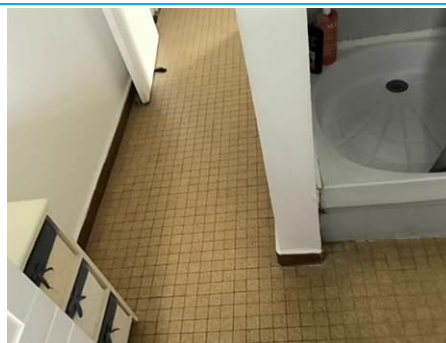
Matériaux : Z04 - Cuisine, Salle d'eau - Plinthe 15x10 - Colle de plinthe
Prélèvement : P010
Description : colle de plinthe
Localisation : Bat 1 - Salle d'eau - Plinthe
Résultat : Présence d'amiante

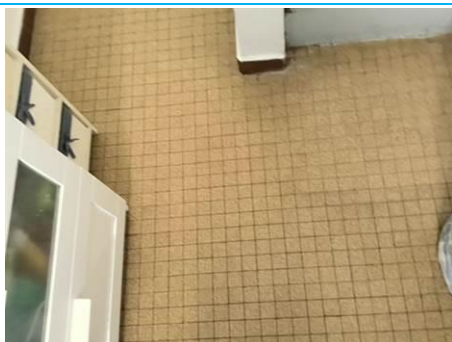
Matériaux : Z05 - Cuisine, Salle d'eau - Sol 5x5 - Colle de carreau
Prélèvement : P011
Description : colle de carreau
Localisation : Bat 1 - Salle d'eau - Sol
Résultat : Absence d'amiante

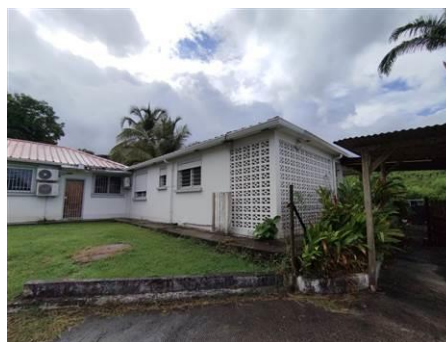
Matériaux : Z08 - Façades extérieures - Mur - enduit + peinture
Prélèvement : P012
Description : enduit + peinture
Localisation : Bat 1 - Façades Extérieures
Résultat : Absence d'amiante

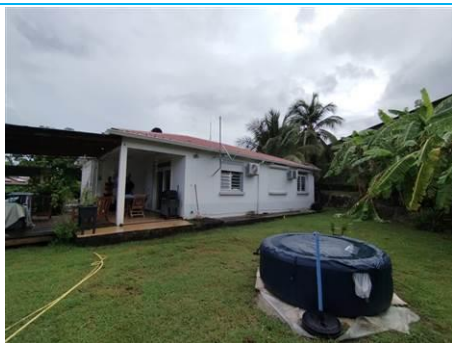
Matériaux : Z08 - Façades extérieures - Mur - enduit + peinture
Prélèvement : P013
Description : enduit + peinture
Localisation : Bat 1 - Façades Extérieures - Mur
Résultat : Absence d'amiante

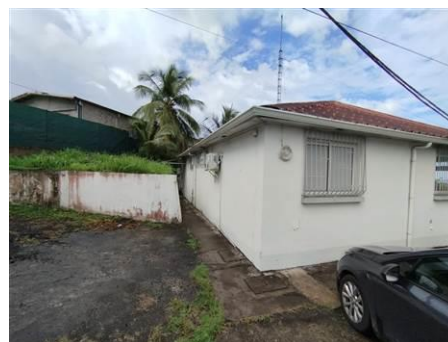
Matériaux : Z08 - Façades extérieures - Mur - enduit + peinture
Prélèvement : P014
Description : enduit + peinture
Localisation : Bat 1 - Façades Extérieures - Mur
Résultat : Absence d'amiante

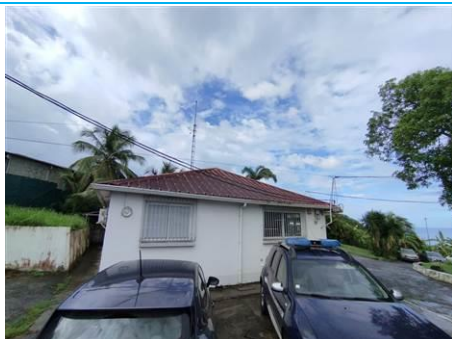
Matériaux : Z08 - Façades extérieures - Mur - enduit + peinture
Prélèvement : P015
Description : enduit + peinture
Localisation : Bat 1 - Façades Extérieures - Mur
Résultat : Absence d'amiante

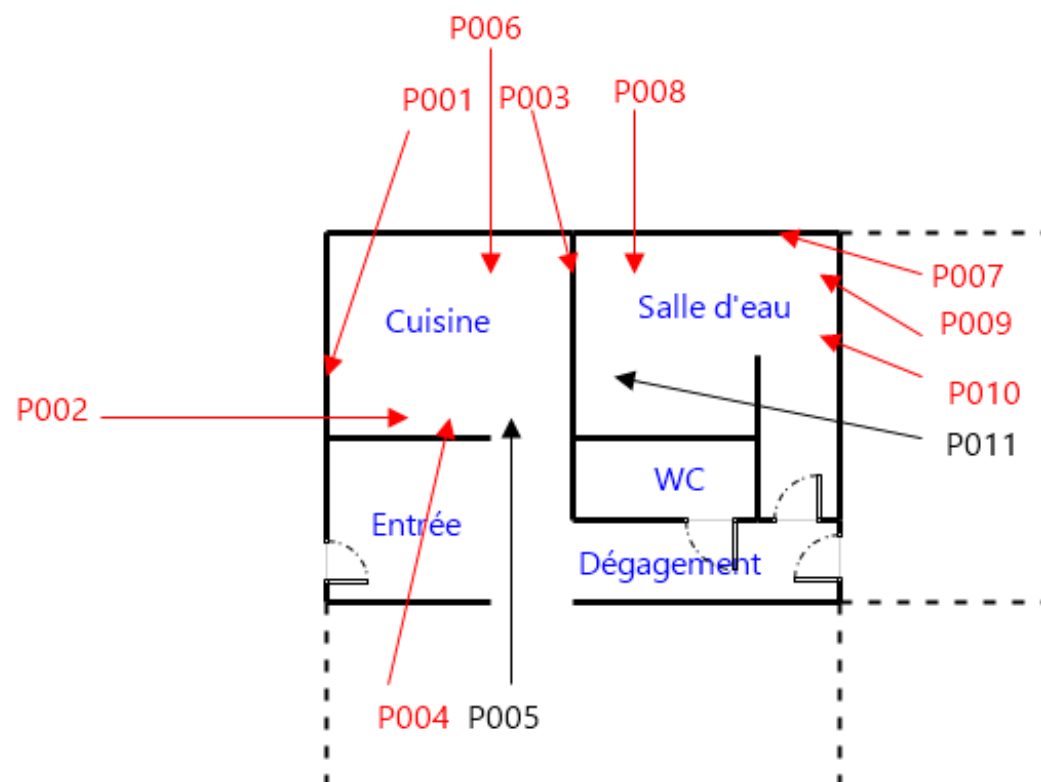
Plan de repérage des prélèvements contenant de l'amiante suite aux analyses en laboratoire

: Prélèvement avec absence d'amiante après analyse au laboratoire -

: Prélèvement avec présence d'amiante après analyse au laboratoire

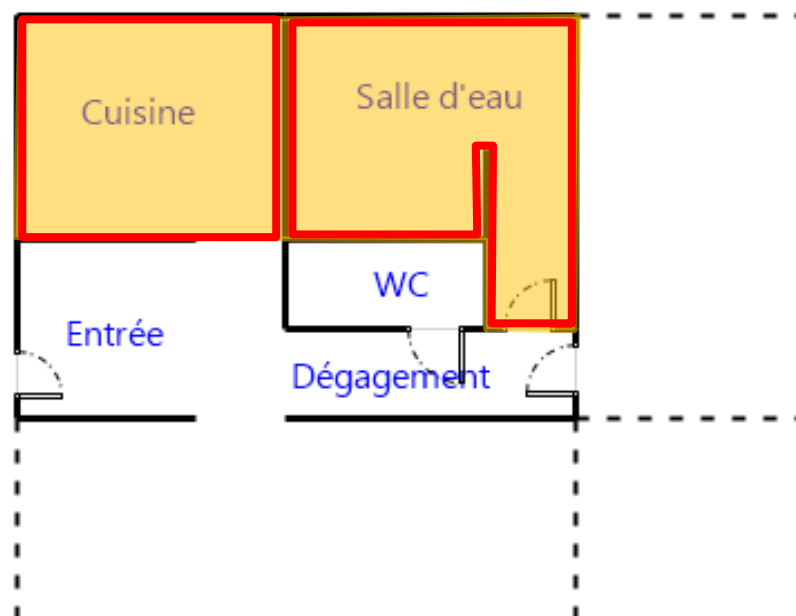
ZPSO – Description - Localisation	Légende	Repère	AMIANTE	Quantité estimée
Z01 - Cuisine, Salle d'eau - Mur - Peinture + enduit

P001; P007	Présence d'amiante (Après analyse en laboratoire)	40m²
Z02 - Cuisine, Salle d'eau - Plafond - Peinture + enduit

P002; P008	Présence d'amiante (Après analyse en laboratoire)	20m²

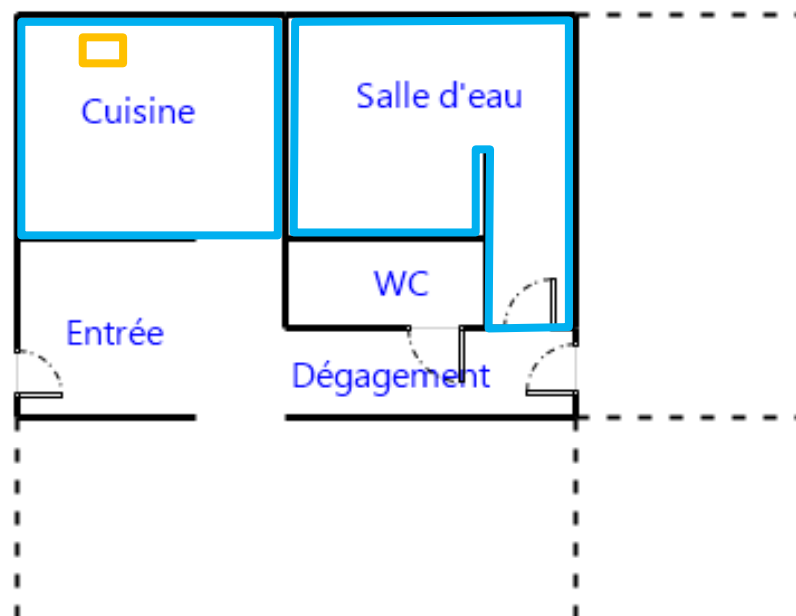
ZPSO – Description - Localisation	Légende	Repère	AMIANTE	Quantité estimée
Z04 - Cuisine, Salle d'eau - Plinthe 15x10 - Colle de plinthe

P004; P010	Présence d'amiante (Après analyse en laboratoire)	1m ²
Z06 - Cuisine - Insonastic - Plaque antivibratile

P006	Présence d'amiante (Après analyse en laboratoire)	1 Unité

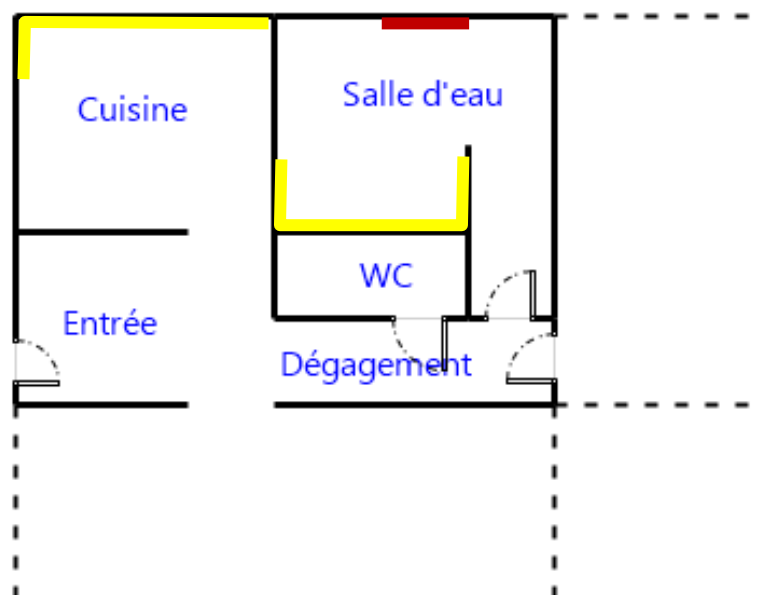
ZPSO – Description - Localisation	Légende	Repère	AMIANTE	Quantité estimée
Z03 - Cuisine, Salle d'eau - Faïence 15x15 - Colle de faïence
