Rapport de mission de repérage des matériaux et produits contenant de l'amiante avant réalisation de travaux

(Arrêté du 16 Juillet 2019 et Norme NF X 46-020 : Aout 2017)

Bat. 2
Brigade de Gendarmerie - Pigeon
97125 BOUILLANTE

Référence du dossier : 2025-0253

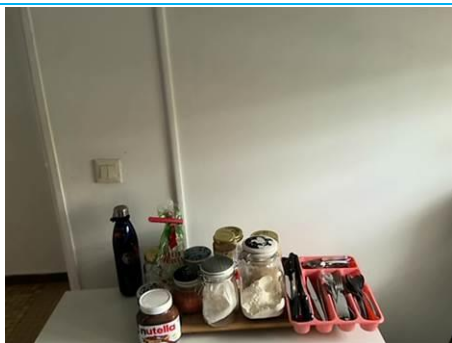
Matériaux : Z01 - Ensemble Bâtiment - Cuisine, Salle d'eau -
Mur - Peinture + enduit
Prélèvement : P001
Description : enduit + peinture
Localisation : Bat 2 / R+1 - Logement Gauche / Cuisine - Mur
Résultat : Présence d'amiante

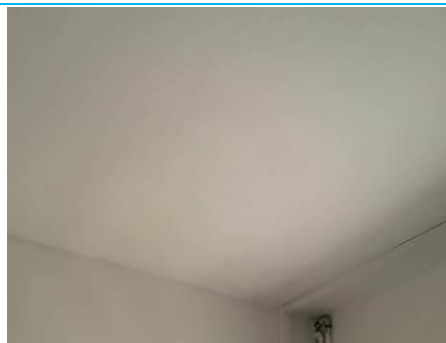
Matériaux : Z02 - Ensemble Bâtiment - Cuisine, Salle d'eau -
Plafond - Peinture + enduit
Prélèvement : P002
Description : enduit + peinture
Localisation : Bat 2 / R+1 - Logement Gauche / Cuisine - Plafond
Résultat : Présence d'amiante

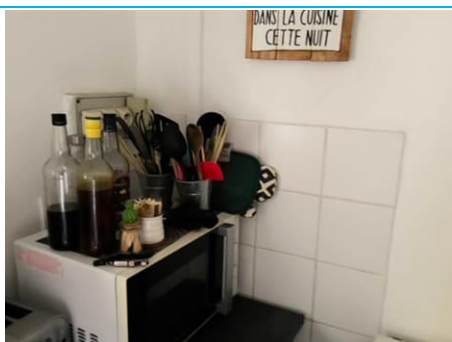
Matériaux : Z03 - Ensemble Bâtiment - Cuisine - Faïence 20x20
- Colle de faïence
Prélèvement : P003
Description : Colle de faïence
Localisation : Bat 2 / R+1 - Logement Gauche / Cuisine -
Faïence
Résultat : Présence d'amiante

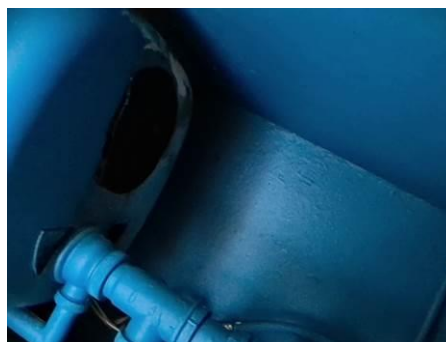
Matériaux : Z06 - Ensemble Bâtiment - Cuisine - Insonastic - Plaque
antivibratile
Prélèvement : P004
Description : Insonastic
Localisation : Bat 2 / R+1 - Logement Gauche / Cuisine - Insonastic
Résultat : Présence d'amiante

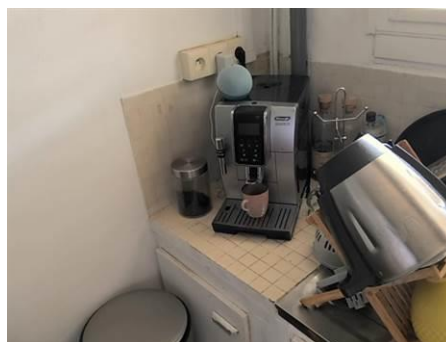
Matériaux : Z03 - Ensemble Bâtiment - Cuisine - Faïence 5x5 - Colle
de faïence
Prélèvement : P006
Description : colle de faïence
Localisation : Bat 2 / RDC - Logement Gauche / Cuisine - Faïence
Résultat : Présence d'amiante

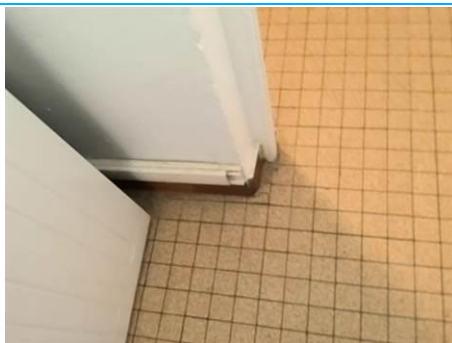
Matériaux : Z04 - Ensemble Bâtiment - Cuisine - Plinthe 15x10
- Colle de plinthe
Prélèvement : P007
Description : colle de plinthe
Localisation : Bat 2 / RDC - Logement Gauche / Cuisine - Plinthe
Résultat : Présence d'amiante

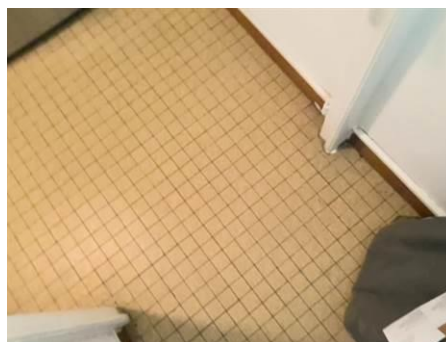
Matériaux : Z05 - Ensemble Bâtiment - Cuisine, Salle d'eau - Sol 5x5
- Colle de carreau
Prélèvement : P008
Description : colle de carreau
Localisation : Bat 2 / RDC - Logement Gauche / Cuisine - Sol
Résultat : Absence d'amiante

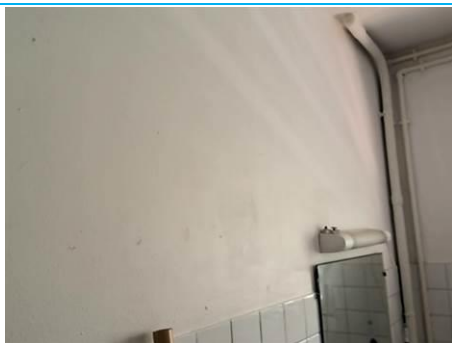
Matériaux : Z01 - Ensemble Bâtiment - Cuisine, Salle d'eau - Mur - Peinture + enduit
Prélèvement : P009
Description : enduit + peinture
Localisation : Bat 2 / RDC - Logement Gauche / Salle d'eau - Mur
Résultat : Présence d'amiante

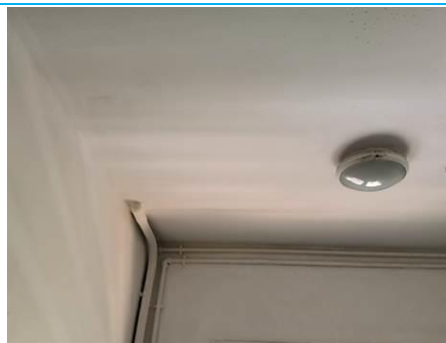
Matériaux : Z02 - Ensemble Bâtiment - Cuisine, Salle d'eau - Plafond - Peinture + enduit
Prélèvement : P010
Description : enduit + peinture
Localisation : Bat 2 / RDC - Logement Gauche / Salle d'eau - Plafond
Résultat : Présence d'amiante

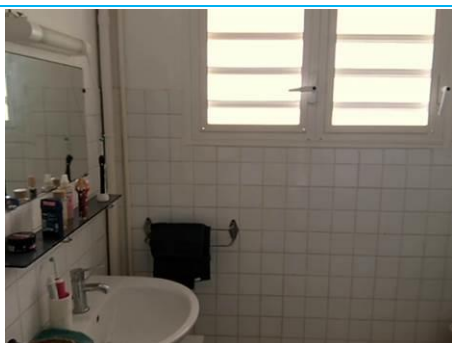
Matériaux : Z07 - Ensemble Bâtiment - Salle d'eau - Faïence 10x10 - Colle de faïence
Prélèvement : P011
Description : colle de faïence
Localisation : Bat 2 / RDC - Logement Gauche / Salle d'eau - Faïence
Résultat : Présence d'amiante

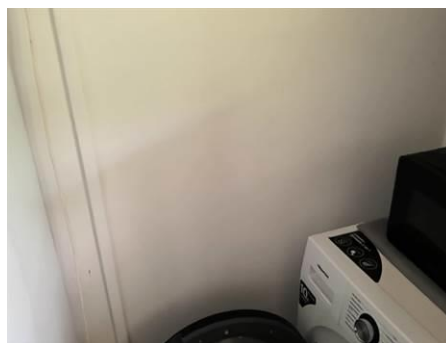
Matériaux : Z01 - Ensemble Bâtiment - Cuisine, Salle d'eau - Mur - Peinture + enduit
Prélèvement : P012
Description : enduit + peinture
Localisation : Bat 2 / RDC - Logement Droite / Cuisine - Mur
Résultat : Présence d'amiante

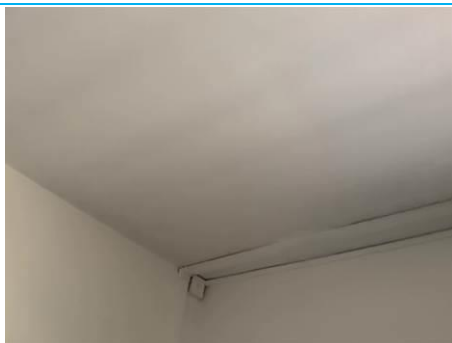
Matériaux : Z02 - Ensemble Bâtiment - Cuisine, Salle d'eau - Plafond - Peinture + enduit
Prélèvement : P013
Description : enduit + peinture
Localisation : Bat 2 / RDC - Logement Droite / Cuisine - Plafond
Résultat : Présence d'amiante

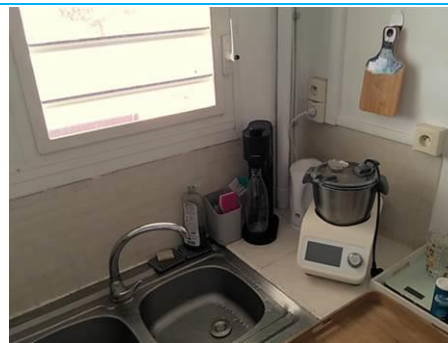
Matériaux : Z03 - Ensemble Bâtiment - Cuisine - Faïence 5x5 - Colle de faïence
Prélèvement : P014
Description : Colle de faïence
Localisation : Bat 2 / RDC - Logement Droite / Cuisine - Faïence
Résultat : Présence d'amiante

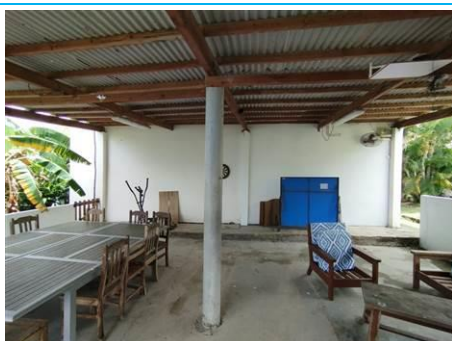
Matériaux : Z09 - Façades extérieures - Poteau - enduit + peinture
Prélèvement : P015
Description : enduit + peinture
Localisation : Bat 2 - Façades Extérieures - Poteau
Résultat : Absence d'amiante

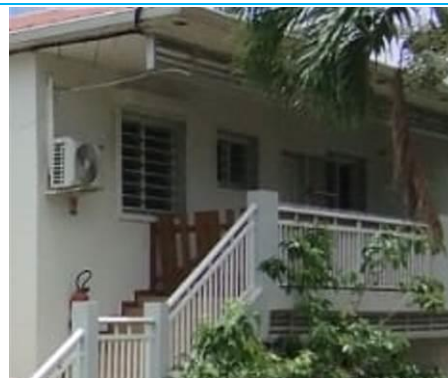
Matériaux : Z08 - Façades extérieures - Mur - enduit + peinture
Prélèvement : P016
Description : enduit + peinture
Localisation : Bat 2 - Façades Extérieures - Mur
Résultat : Absence d'amiante

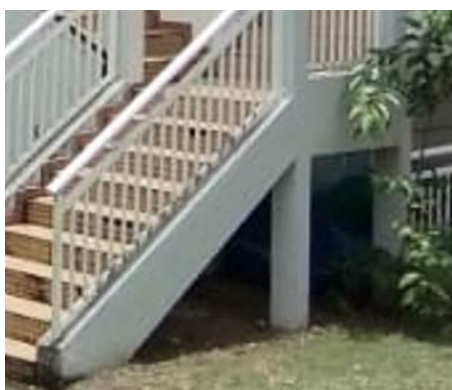
Matériaux : Z10 - Façades extérieures - Limon - enduit + peinture
Prélèvement : P017
Description : enduit + peinture
Localisation : Bat 2 - Façades Extérieures - Limon
Résultat : Absence d'amiante

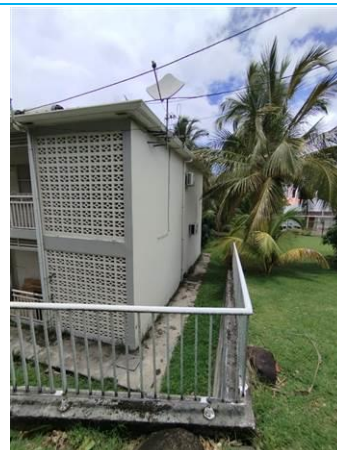
Matériaux : Z08 - Façades extérieures - Mur - enduit + peinture
Prélèvement : P018
Description : enduit + peinture
Localisation : Bat 2 - Façades Extérieures - Mur
Résultat : Absence d'amiante

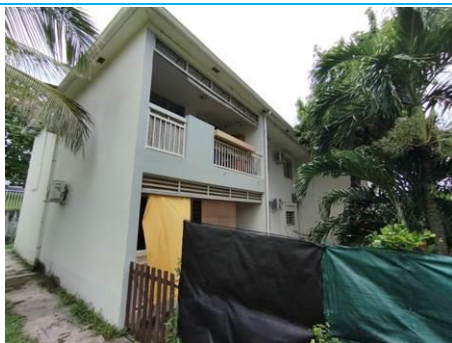
Matériaux : Z08 - Façades extérieures - Mur - enduit + peinture
Prélèvement : P019
Description : enduit + peinture
Localisation : Bat 2 - Façades Extérieures - Mur
Résultat : Présence d'amiante

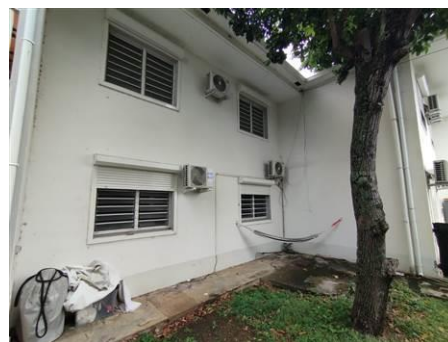
Matériaux : Z08 - Façades extérieures - Mur - enduit + peinture
Prélèvement : P020
Description : enduit + peinture
Localisation : Bat 2 - Façades Extérieures - Mur
Résultat : Présence d'amiante

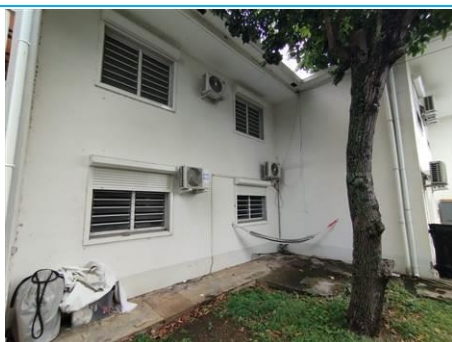
Matériaux : Z08 - Façades extérieures - Mur - enduit + peinture
Prélèvement : P021
Description : enduit + peinture
Localisation : Bat 2 - Façades Extérieures - Mur
Résultat : Absence d'amiante

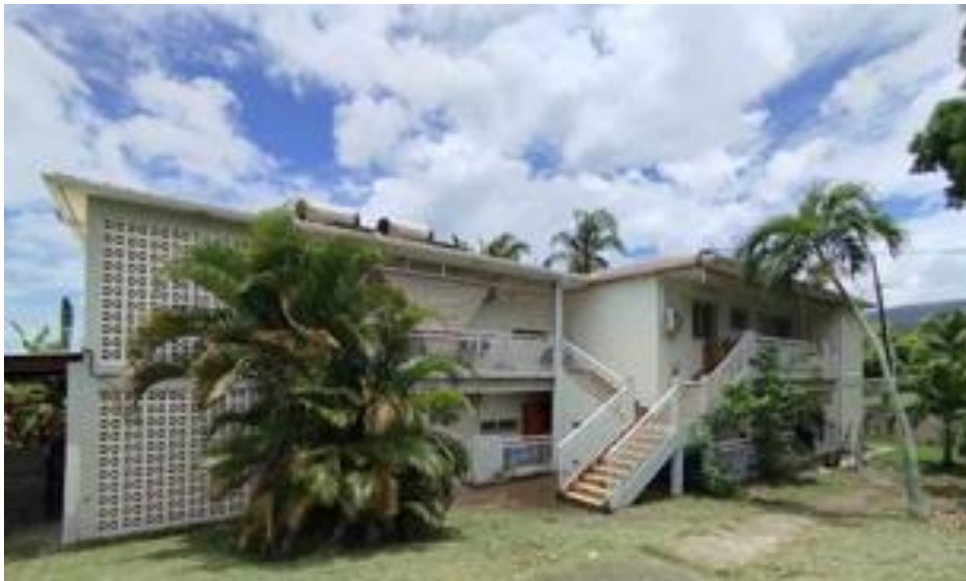
Façades extérieur :

↘ : Prélèvement avec absence d'amiante après analyse au laboratoire - ↘ : Prélèvement avec présence d'amiante après analyse au laboratoire

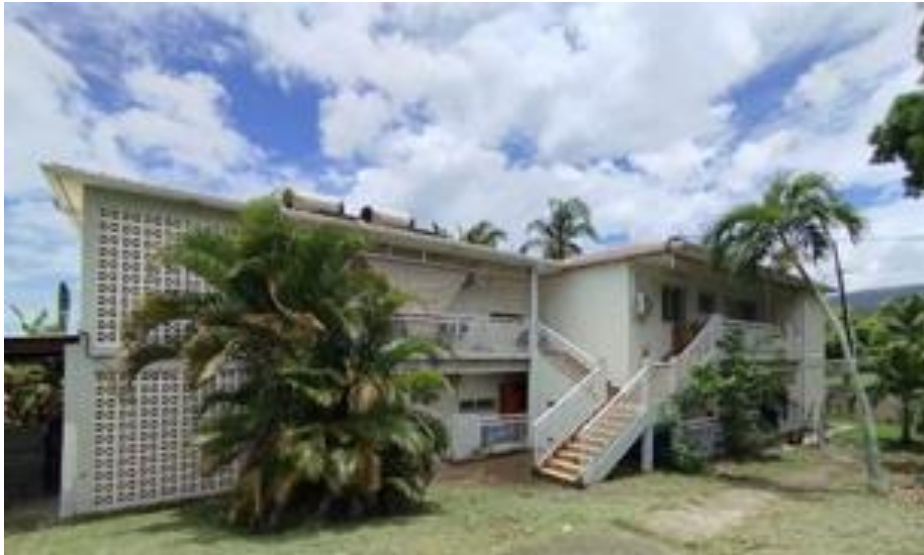
Façades extérieur :

ZPSO – Description - Localisation	Légende	Repère	AMIANTE	Quantité estimée
Z08 - Façades extérieures – Mur et sous plafond - Enduit + peinture
