Rapport de mission de repérage des matériaux et produits contenant de l'amiante avant réalisation de travaux

(Arrêté du 16 Juillet 2019 et Norme NF X 46-020 : Aout 2017)

Bat. 9
Camp du Gommier
La Jaille
97122 BAIE-MAHAULT

Référence du dossier : 2025-0255

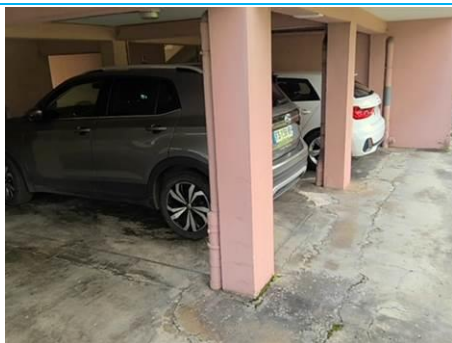
Matériaux : Z19 - Façades extérieures - Poteau - enduit + peinture
Prélèvement : P001
Description : enduit + peinture
Localisation : Bâtiment 009 - Hall - Poteau
Résultat : Absence d'amiante

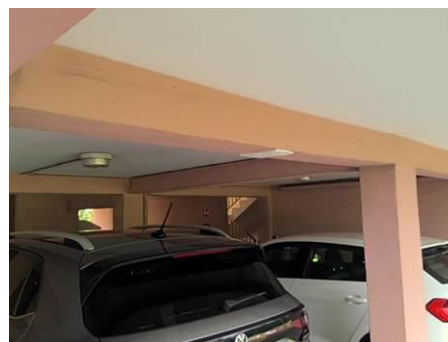
Matériaux : Z20 - Façades extérieures - Poutre - enduit + peinture
Prélèvement : P002
Description : enduit + peinture
Localisation : Bâtiment 009 - Hall - Poutre
Résultat : Absence d'amiante

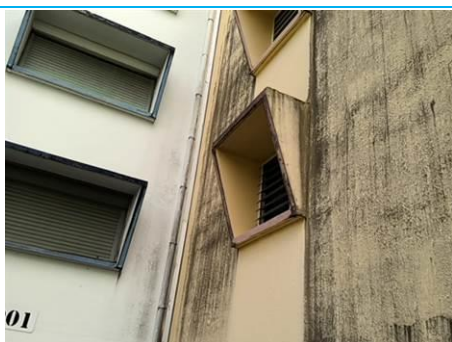
Matériaux : Z18 - Façades extérieures - Mur - enduit + peinture
Prélèvement : P003
Description : enduit + peinture
Localisation : Bâtiment 009 - Façades extérieures - Est - Mur
Résultat : Absence d'amiante

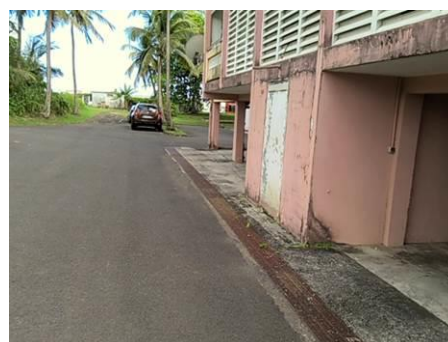
Matériaux : Z18 - Façades extérieures - Mur - enduit + peinture
Prélèvement : P004
Description : enduit + peinture
Localisation : Bâtiment 009 - Façades extérieures - Sud
Résultat : Absence d'amiante

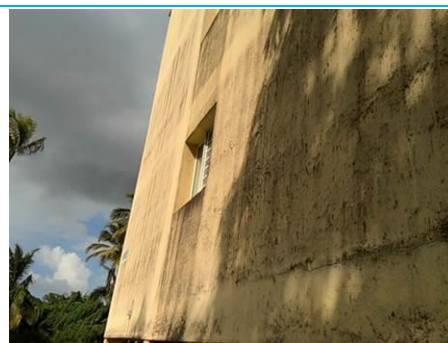
Matériaux : Z26 - Façades extérieures - Embrasement fenêtre - enduit + peinture
Prélèvement : P006
Description : enduit + peinture
Localisation : Bâtiment 009 - Façades extérieures - Nord - Embrasement
Résultat : Absence d'amiante

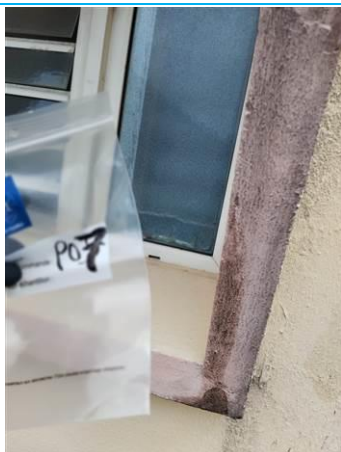
Matériaux : Z26 - Façades extérieures - Embrasure fenêtre - enduit + peinture
Prélèvement : P007
Description : enduit + peinture
Localisation : Bâtiment 009 - Façades extérieures - Sud - Embrasure
Résultat : Présence d'amiante

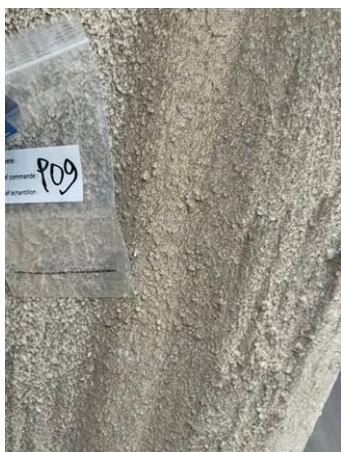
Matériaux : Z18 - Façades extérieures - Mur - enduit + peinture
Prélèvement : P009
Description : enduit + peinture
Localisation : Bâtiment 009 - Façades extérieures Est - Mur
Résultat : Absence d'amiante

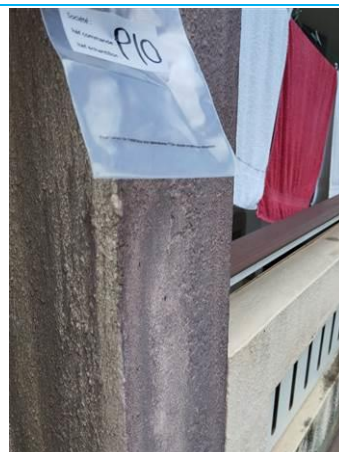
Matériaux : Z25 - Façades extérieures - tranche verticale - enduit + peinture
Prélèvement : P010
Description : enduit + peinture
Localisation : Bâtiment 009 - Façades extérieures Est - Tranche vertical
Résultat : Absence d'amiante

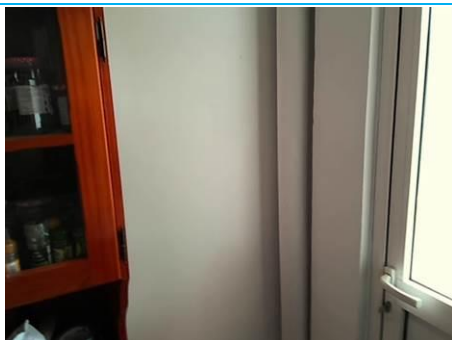
Matériaux : Z01 - Ensemble Bâtiment - Cuisine, Salle d'eau, WC - Mur - Peinture + enduit

<p>Prélèvement : P011 Description : enduit + peinture Localisation : Bâtiment 009 - Logement 001 - Cuisine Résultat : Absence d'amiante</p>	<p>Prélèvement : P012 Description : enduit + peinture Localisation : Bâtiment 009 - Logement 001 - Cuisine Résultat : Présence d'amiante</p>

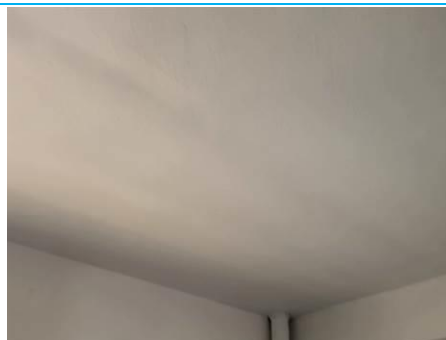
Matériaux : Z02 - Ensemble Bâtiment - Cuisine, Salle d'eau, WC - Plafond - Peinture + enduit

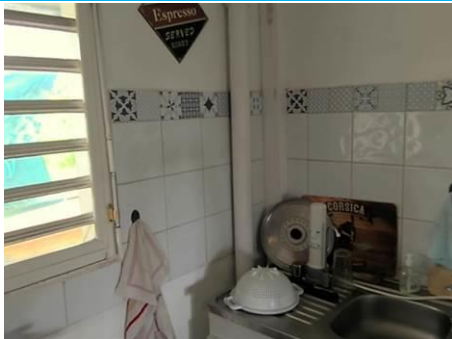
<p>Matériaux : Z03 - Ensemble Bâtiment - Cuisine - Faïence 20x20 - Colle de faïence Prélèvement : P013 Description : colle de faïence Localisation : Bâtiment 009 - Logement 001 - Cuisine Résultat : Absence d'amiante</p>

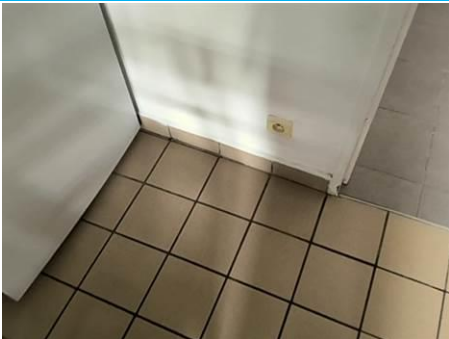
<p>Matériaux : Z04 - Ensemble Bâtiment - Cuisine - Plinthe 20x10 - Colle de plinthe Prélèvement : P014 Description : colle de plinthe Localisation : Bâtiment 009 - Logement 001 - Plinthe Résultat : Absence d'amiante</p>

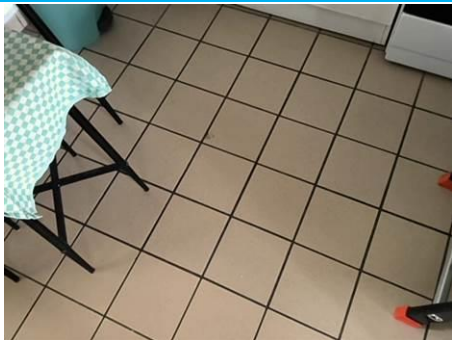
<p>Matériaux : Z05 - Ensemble Bâtiment - Cuisine - Sol 20x20 - Colle de carreau Prélèvement : P015 Description : colle de carreau Localisation : Bâtiment 009 - Logement 001 - Cuisine Résultat : Absence d'amiante</p>

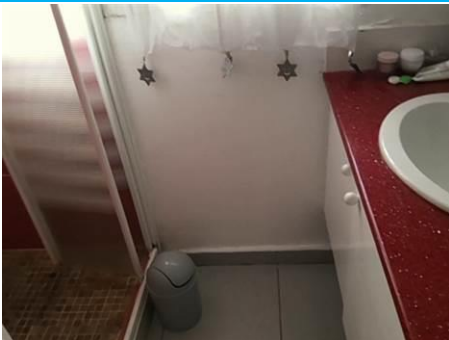
<p>Matériaux : Z01 - Ensemble Bâtiment - Cuisine, Salle d'eau, WC - Mur - Peinture + enduit Prélèvement : P016 Description : enduit + peinture Localisation : Bâtiment 009 - Logement 001 - Salle d'eau Résultat : Absence d'amiante</p>

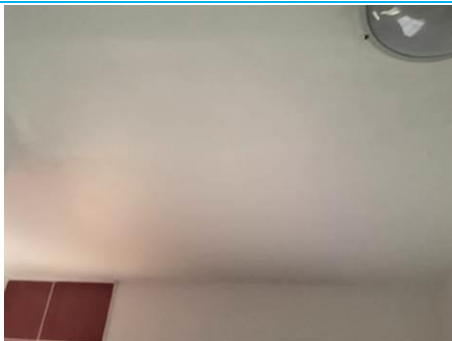
<p>Matériaux : Z02 - Ensemble Bâtiment - Cuisine, Salle d'eau, WC - Plafond - Peinture + enduit Prélèvement : P017 Description : enduit + peinture Localisation : Bâtiment 009 - Logement 001 - Salle d'eau Résultat : Présence d'amiante</p>

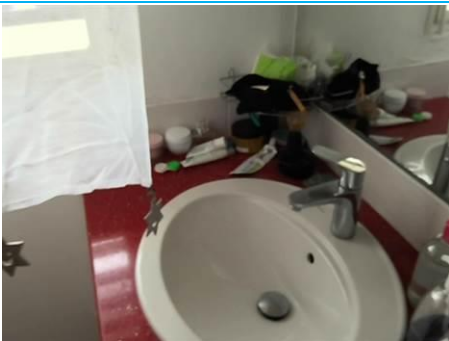
<p>Matériaux : Z17 - Ensemble Bâtiment - Salle d'eau - Faïence 40x20 - Colle de faïence Prélèvement : P018 Description : colle de faïence Localisation : Bâtiment 009 - Logement 001 - Salle d'eau Résultat : Absence d'amiante</p>

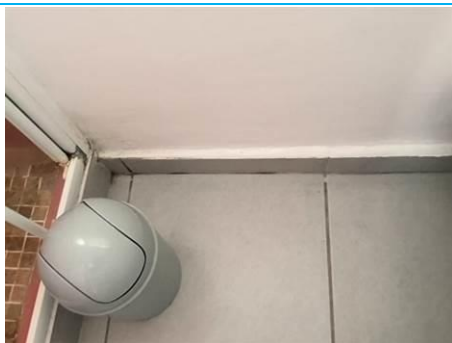
Matériaux : Z07 - Ensemble Bâtiment - Salle de bain, WC -
Plinthe 45x10 - Colle de Plinthe
Prélèvement : P019
Description : colle de plinthe
Localisation : Bâtiment 009 - Logement 001 - Salle d'eau
Résultat : Absence d'amiante

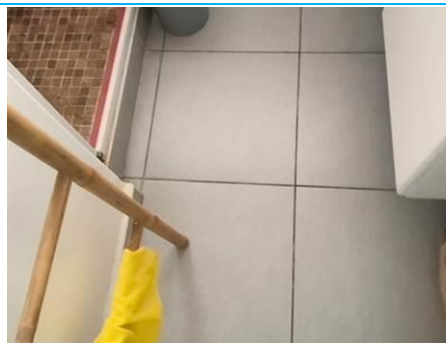
Matériaux : Z06 - Ensemble Bâtiment - Salle de bain, WC - Sol
45x45 - Colle de carreau
Prélèvement : P020
Description : colle de carreau
Localisation : Bâtiment 009 - Logement 001 - Salle d'eau
Résultat : Absence d'amiante

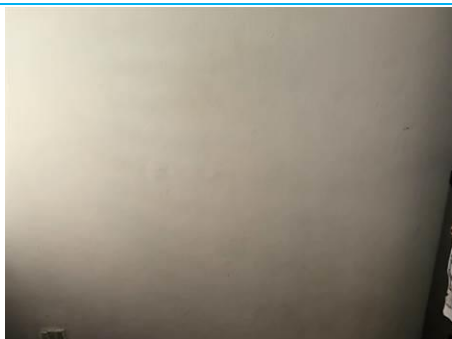
Matériaux : Z01 - Ensemble Bâtiment - Cuisine, Salle d'eau, WC - Mur - Peinture + enduit
Prélèvement : P021
Description : enduit + peinture
Localisation : Bâtiment 009 - Logement 002 - Cuisine
Résultat : Absence d'amiante

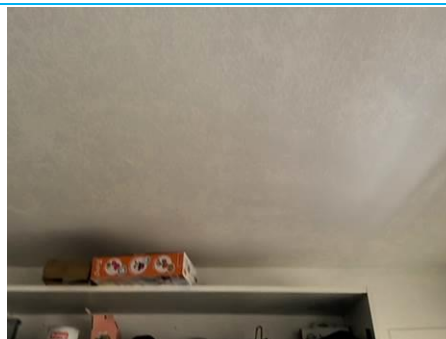
Matériaux : Z02 - Ensemble Bâtiment - Cuisine, Salle d'eau, WC -
Plafond - Peinture + enduit
Prélèvement : P022
Description : enduit + peinture
Localisation : Bâtiment 009 - Logement 002 - Cuisine
Résultat : Présence d'amiante

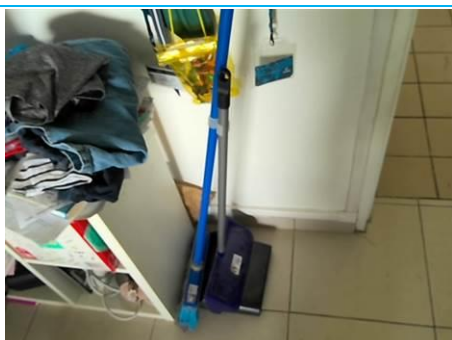
Matériaux : Z09 - Ensemble Bâtiment - Séjour, Dégagement, Chambres - Mur - enduit + peinture
Prélèvement : P023
Description : enduit + peinture
Localisation : Bâtiment 009 - Logement 002 - Séjour
Résultat : Absence d'amiante

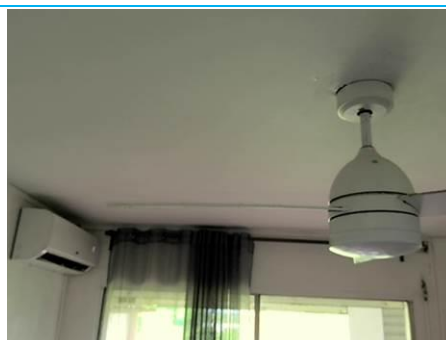
Matériaux : Z08 - Ensemble Bâtiment - Séjour, Dégagement, Chambres - Plafond - enduit + peinture
Prélèvement : P024
Description : enduit + peinture
Localisation : Bâtiment 009 - Logement 002 - Séjour
Résultat : Présence d'amiante

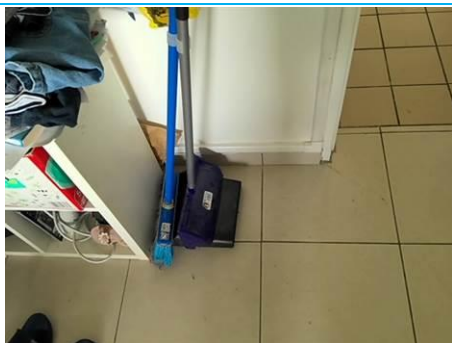
Matériaux : Z21 - Ensemble Bâtiment - Séjour, Dégagement -
Plinthe 40x10 - Colle de plinthe
Prélèvement : P025
Description : colle de plinthe
Localisation : Bâtiment 009 - Logement 002 - Séjour
Résultat : Absence d'amiante

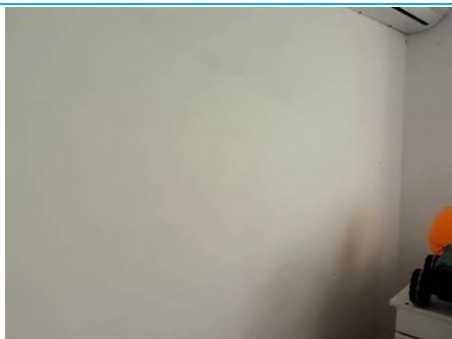
Matériaux : Z09 - Ensemble Bâtiment - Séjour, Dégagement,
Chambres - Mur - enduit + peinture
Prélèvement : P027
Description : enduit + peinture
Localisation : Bâtiment 009 - Logement 002 - Chambre 3
Résultat : Absence d'amiante

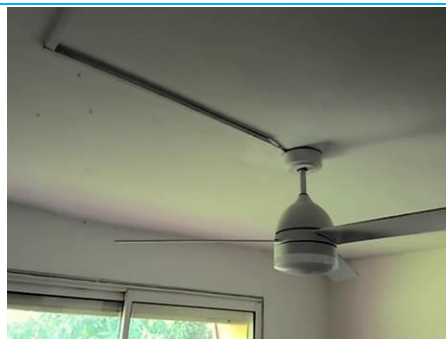
Matériaux : Z08 - Ensemble Bâtiment - Séjour, Dégagement,
Chambres - Plafond - enduit + peinture
Prélèvement : P028
Description : enduit + peinture
Localisation : Bâtiment 009 - Logement 002 - Chambre 3
Résultat : Présence d'amiante

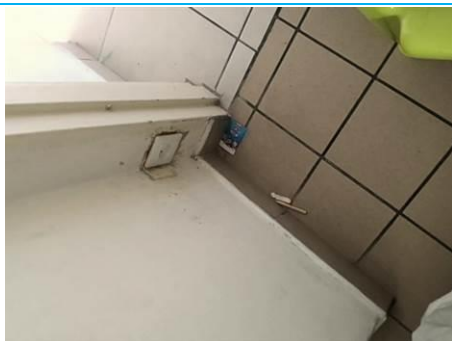
Matériaux : Z21 - Ensemble Bâtiment - Séjour, Dégagement -
Plinthe 20x10 - Colle de plinthe
Prélèvement : P029
Description : colle de plinthe
Localisation : Bâtiment 009 - Logement 002 - Chambre 3
Résultat : Absence d'amiante

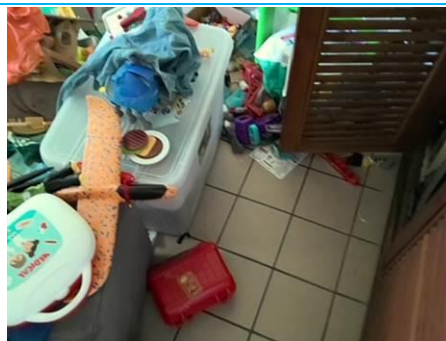
Matériaux : Z22 - Ensemble Bâtiment - Séjour, Dégagement - Sol
20x20 - Colle de carreau
Prélèvement : P030
Description : colle de carreau
Localisation : Bâtiment 009 - Logement 002 - Chambre 3
Résultat : Absence d'amiante

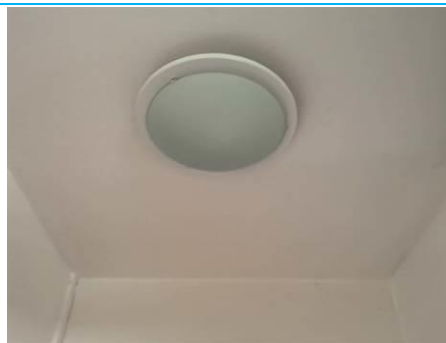
Matériaux : Z08 - Ensemble Bâtiment - Séjour, Dégagement,
Chambres - Plafond - enduit + peinture
Prélèvement : P032
Description : enduit + peinture
Localisation : Bâtiment 009 - Logement 003 - Dégagement
Résultat : Présence d'amiante

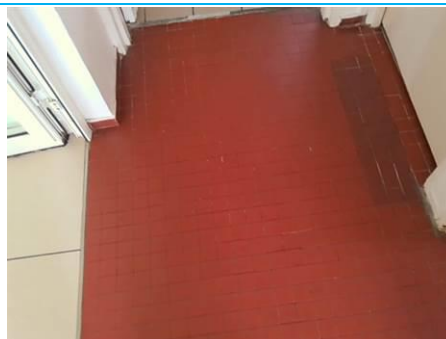
Matériaux : Z11 - Ensemble Bâtiment - Séjour, Dégagement,
Chambres - Sol 5x5 - Colle de carreau
Prélèvement : P034
Description : colle de carreau
Localisation : Bâtiment 009 - Logement 003 - Dégagement
Résultat : Absence d'amiante

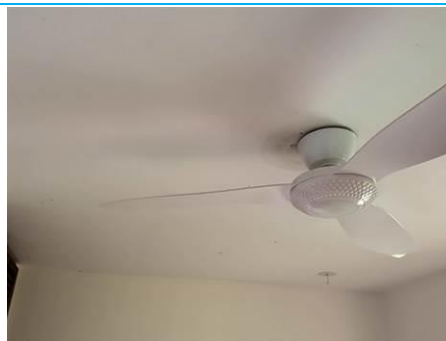
Matériaux : Z08 - Ensemble Bâtiment - Séjour, Dégagement,
Chambres - Plafond - enduit + peinture
Prélèvement : P036
Description : enduit + peinture
Localisation : Bâtiment 009 - Logement 004 - Plafond
Résultat : Présence d'amiante

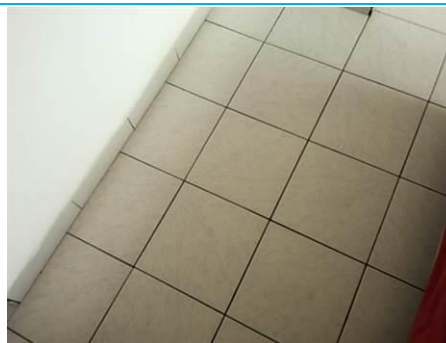
Matériaux : Z23 - Ensemble Bâtiment - Chambre 2 - Sol 30x30 - Colle de carreau
Prélèvement : P038
Description : colle de carreau
Localisation : Bâtiment 009 - Logement 004 - Chambre 2
Résultat : Absence d'amiante

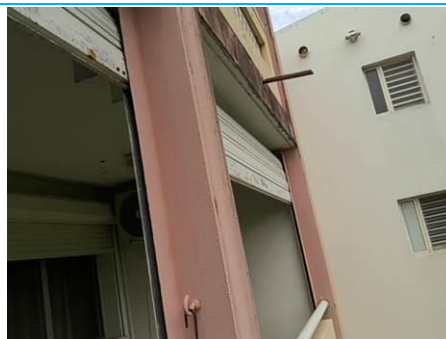
Matériaux : Z25 - Façades extérieures - tranche verticale - enduit + peinture
Prélèvement : P040
Description : enduit + peinture
Localisation : Bâtiment 009 - Façades extérieures Ouest - Arrière tranche verticale
Résultat : Absence d'amiante

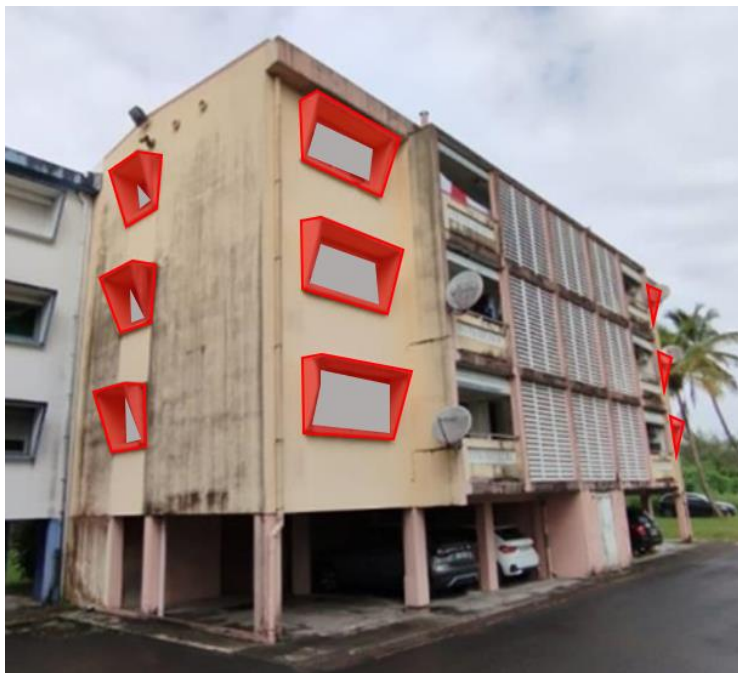
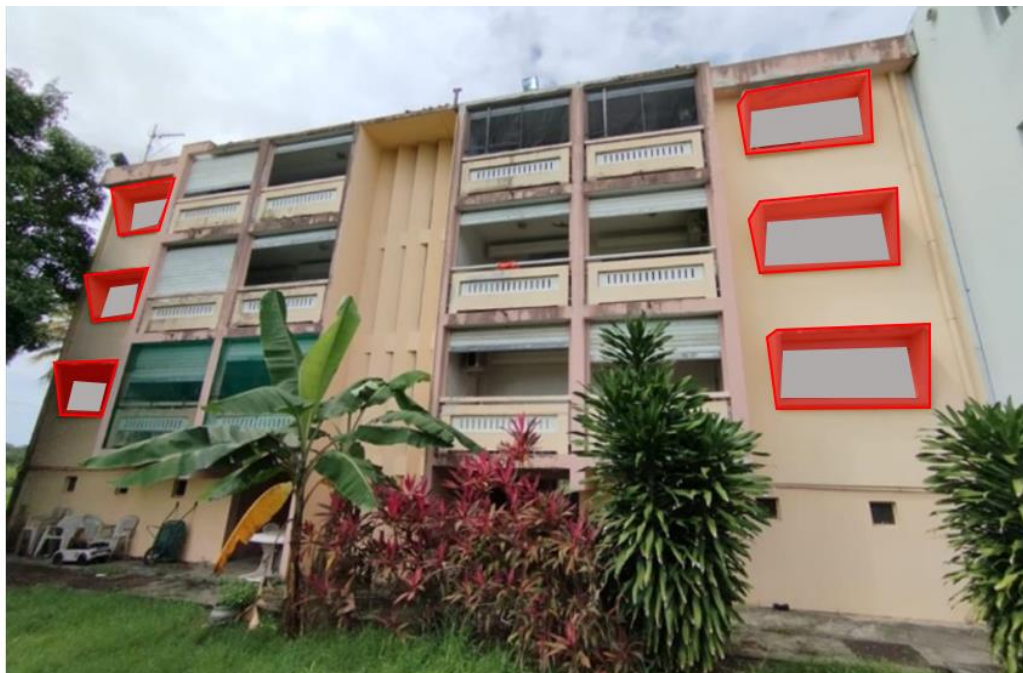
Façade Sud et Est :

ZPSO – Description - Localisation	Légende	Repère	AMIANTE	Quantité estimée
Z26 - Façades extérieures - Embrasure fenêtre - enduit + peinture

P008 ; P007	Présence d'amiante (Après analyse en laboratoire)	50m²
