# Rapport de mission de repérage des matériaux et produits contenant de l'amiante avant réalisation de travaux

Bat. 3  
Gendarmerie de Sainte-Anne - Section Castaing  
1, impasse Joas  
rue Louis Dubreuil  
97180 SAINTE-ANNE

**Référence du dossier :** 2025-0248

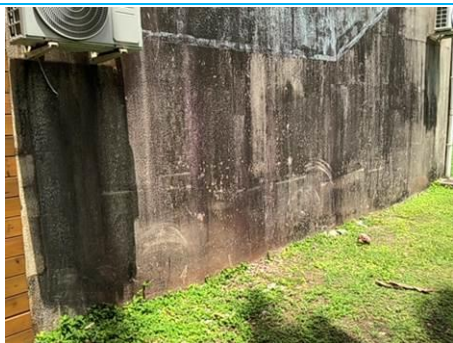
Matériaux : M001  
Prélèvement : P001  
Description : enduit + peinture  
Localisation : BAT 3 - Façade ouest - Mur blanc  
**Résultat : Présence d'amiante**

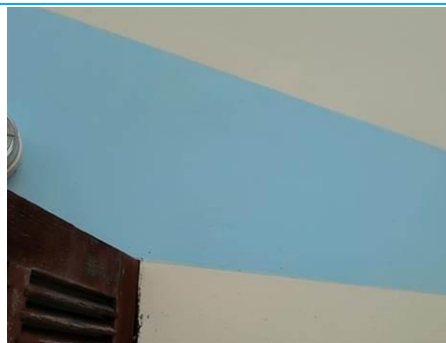
Matériaux : M002  
Prélèvement : P002  
Description : enduit + peinture  
Localisation : BAT 3 - Façade est - Mur bleu  
**Résultat : Présence d'amiante**

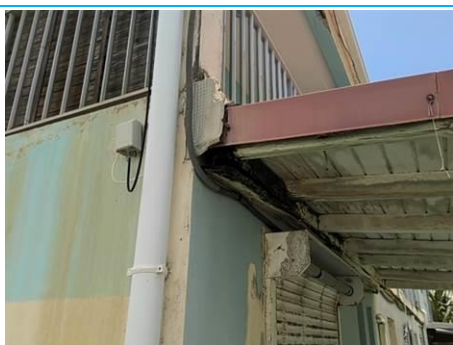
Matériaux : M003  
Prélèvement : P003  
Description : complexe étanchéité  
Localisation : BAT 3 - Façade nord - Mur  
**Résultat : Absence d'amiante**

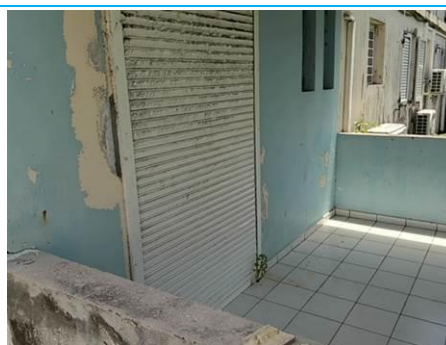
Matériaux : M004  
Prélèvement : P004  
Description : enduit + peinture  
Localisation : BAT 3 - Façade nord - Mur bleu  
**Résultat : Absence d'amiante**

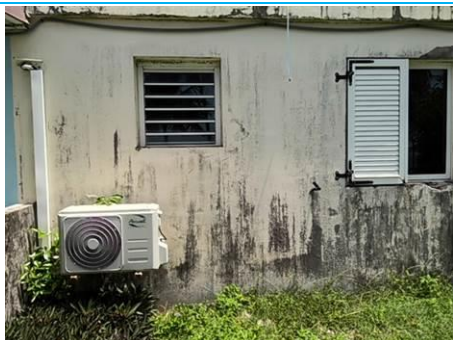
Matériaux : M005  
Prélèvement : P005  
Description : enduit + peinture  
Localisation : BAT 3 - Façade nord - Mur blanc  
**Résultat : Présence d'amiante**

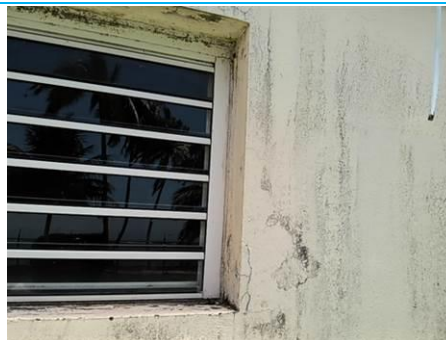
Matériaux : M006  
Prélèvement : P006  
Description : enduit + peinture  
Localisation : BAT 3 - Façade nord - Embrasure fenêtre  
**Résultat : Présence d'amiante**

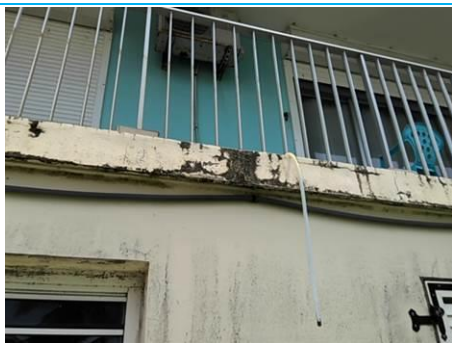
Matériaux : M007  
Prélèvement : P007  
Description : enduit + peinture  
Localisation : BAT 3 - Façade nord - Tranche horizontale  
Résultat : Absence d'amiante

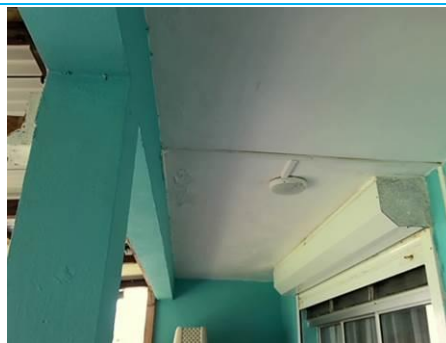
Matériaux : M008  
Prélèvement : P008  
Description : enduit + peinture  
Localisation : BAT 3 - Façade nord - Plafond balcon  
Résultat : Présence d'amiante

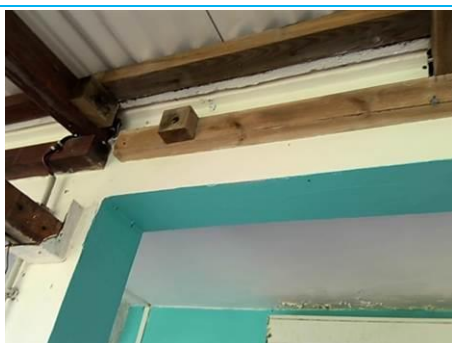
Matériaux : M009  
Prélèvement : P009  
Description : enduit + peinture  
Localisation : BAT 3 - Façade nord - Poutre balcon  
Résultat : Présence d'amiante

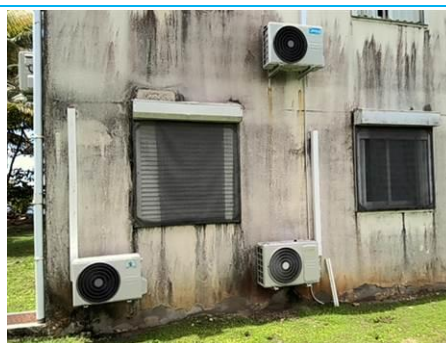
Matériaux : M010  
Prélèvement : P010  
Description : enduit + peinture  
Localisation : BAT 3 - Façade sud - Mur  
Résultat : Présence d'amiante

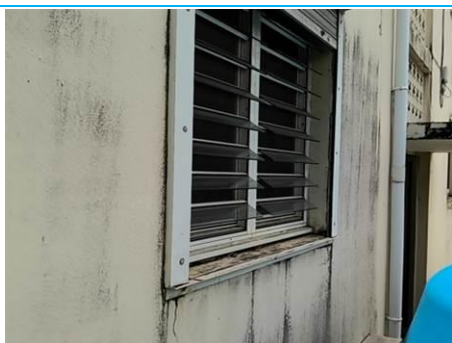
Matériaux : M011  
Prélèvement : P011  
Description : enduit + peinture  
Localisation : BAT 3 - Façade sud - Embrasure fenêtre  
Résultat : Présence d'amiante

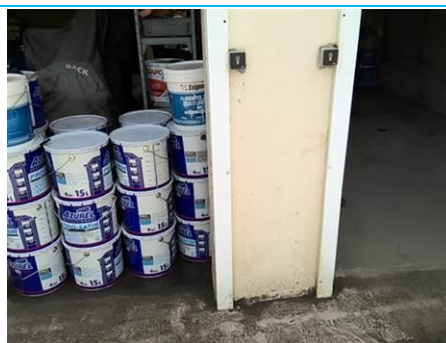
Matériaux : M012  
Prélèvement : P012  
Description : enduit + peinture  
Localisation : BAT 3 - Façade sud - Poteau  
Résultat : Présence d'amiante

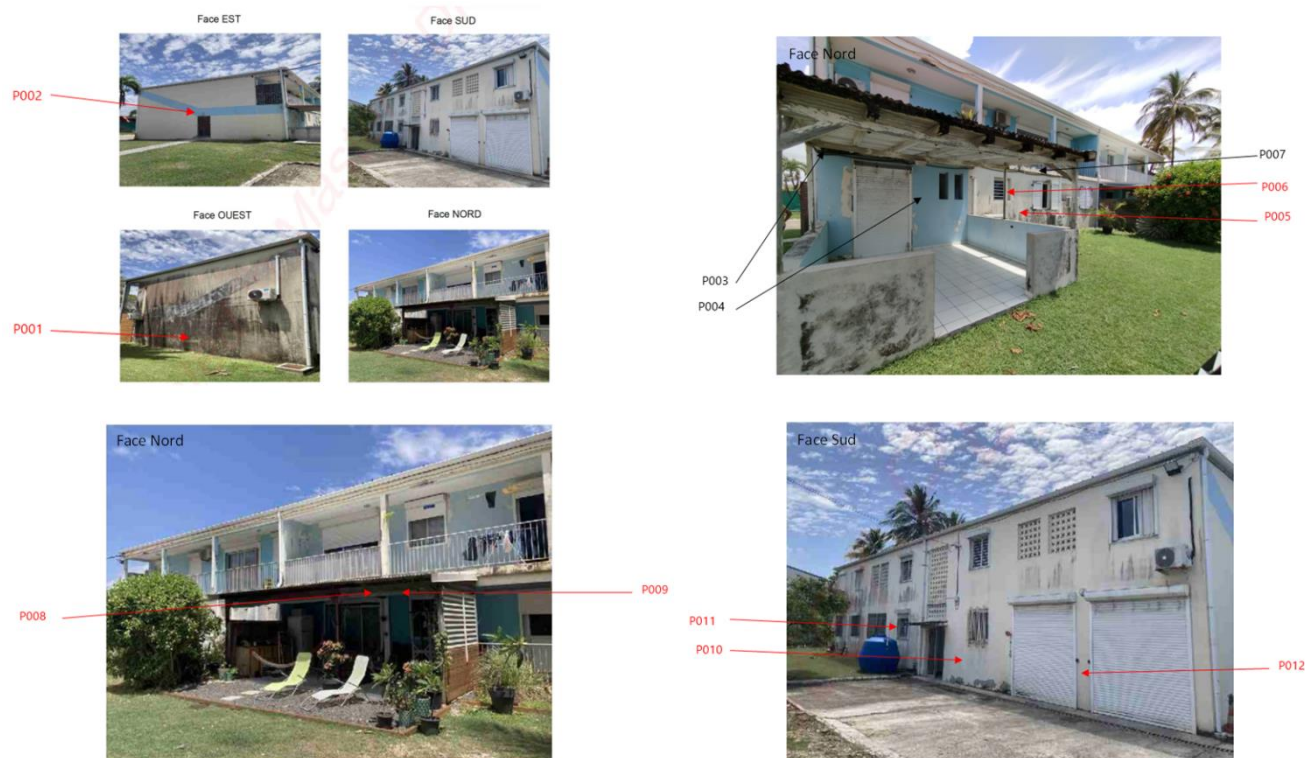
## Plan de repérage des prélèvements contenant de l'amiante suite aux analyses en laboratoire

: Prélèvement avec absence d'amiante après analyse au laboratoire -

: Prélèvement avec présence d'amiante après analyse au laboratoire

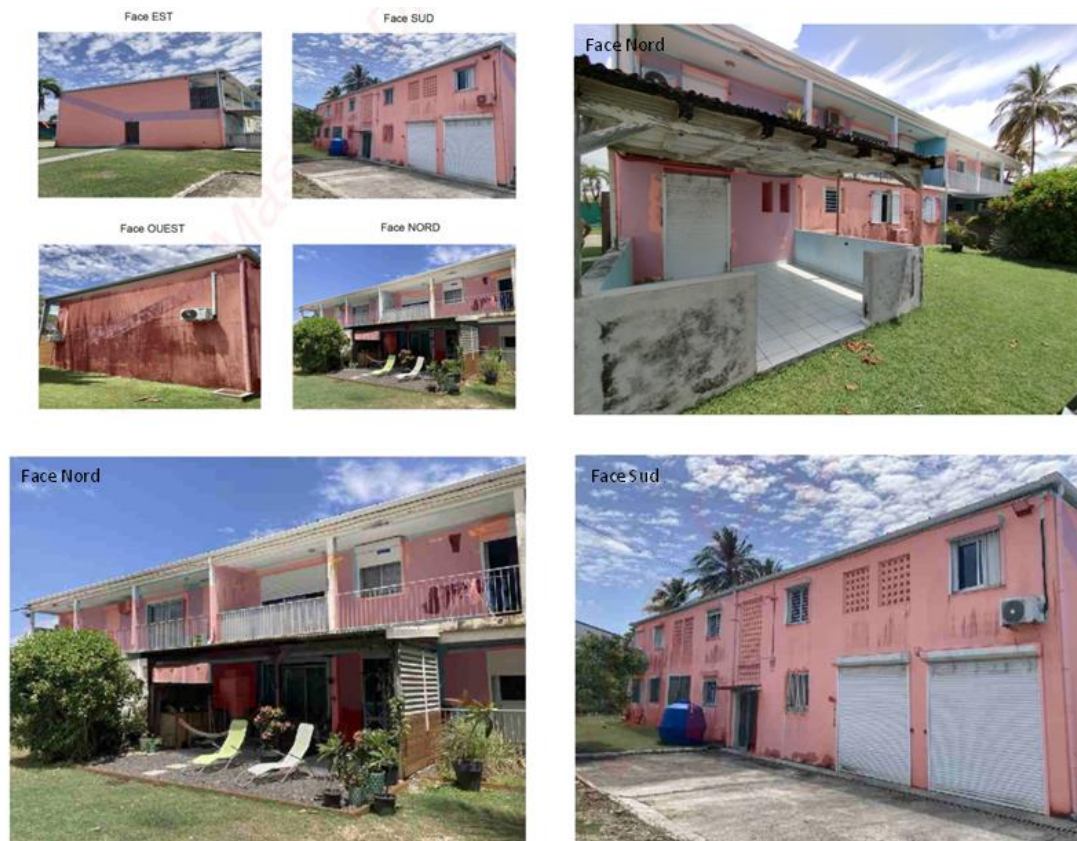
## Cartographie de l'étendue des matériaux et produits contenant de l'amiante

ZPSO – Description - Localisation	Légende	Repère	AMIANTE	Quantité estimée
Z01 -Ensemble des façades des pignons – Enduit de façade avec peinture

P001; P002	Présence d'amiante (Après analyse en laboratoire)	90m²
Z03 -Ensemble des façades – Enduit de façade avec peinture		P005; P010		280m²
Z04 -Ensemble des embrasures de fenêtre – Enduit avec peinture		P006; P011		10m²
Z05 -Ensemble des plafonds – Enduit de plafond avec peinture		P008		80m²
Z07 -Ensemble des poutres – Enduit de poutre avec peinture		P006		10m²
Z07 -Ensemble des poteaux – Enduit de poteau avec peinture		P007		10m
