RAPPORT DE CONTROLE TECHNIQUE PERIODIQUE

Site de CLERMONT FERRAND

IMMEUBLE N° 630113003N/630113005P/630113016A

COMPOSANT N° 0082/0010/0127

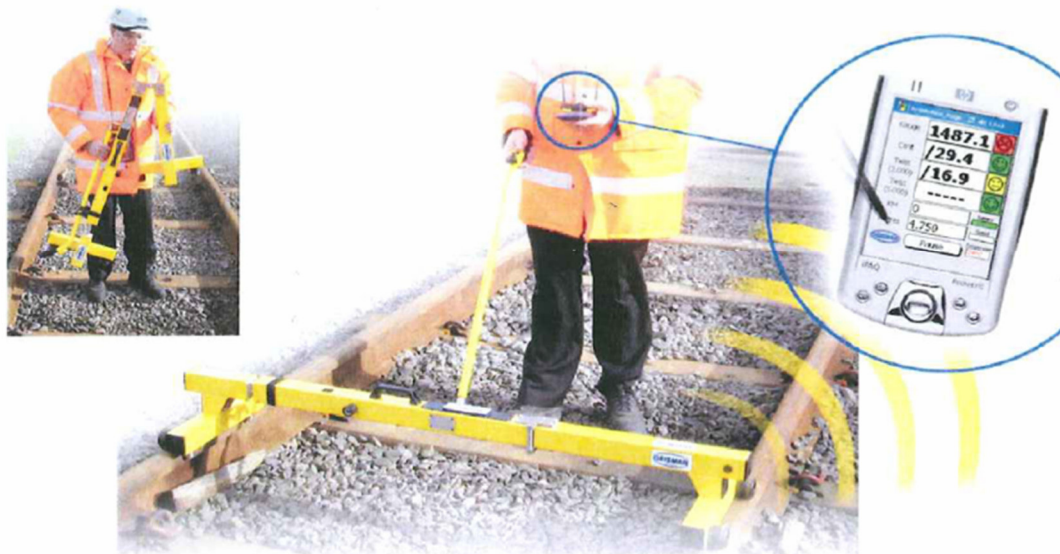
Le chariot Amber permet de mesurer, à vide et en continu, les écartements, les dévers et les gauches (différence de dévers entre deux points). Les résultats de ces mesures sont donnés sous la forme d'un tableau.

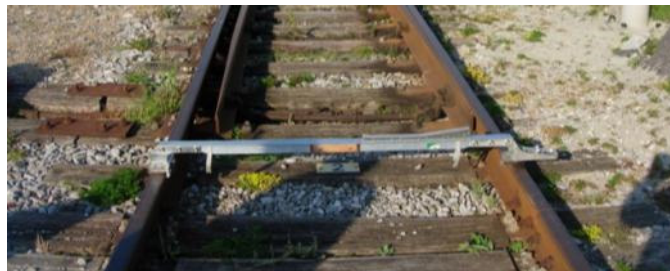
La règle d'appareil permet de mesurer toutes les cotes des appareils de voie (cote de protection de pointe, d'équilibrage des contre-rails, de libre passage...) ainsi que l'écartement des voies.

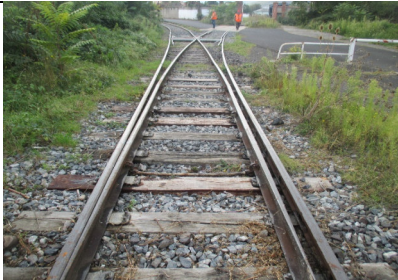
Type d'appareil :	BS 2 Voies	PHOTO

Tangente :	0,13 C	
Déviation :	Droite	
Type de rail :	U 33	
Type de cœur :	Monobloc	
En chaussée :	Non	
Appareil condamné :	Non	
Aiguille actionnée :	Oui	
Type de pose :	Rigide	
Attaches :	avec selles	
Présence de caténaire :	Non	
Levier de manœuvre :	Lentille

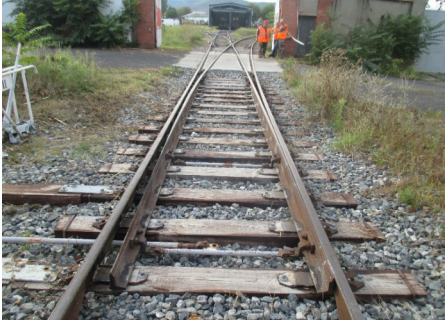
Type d'appareil :	BS 2 Voies	PHOTO

Tangente :	0,11 C	
Déviation :	Gauche	
Type de rail :	U 36	
Type de cœur	Monobloc	
En chaussée :	Partiellement (Voir Observations)	
Appareil condamné :	Non	
Aiguille actionnée :	Oui	
Type de pose :	Rigides	
Attaches :	avec selles	
Présence de caténaire :	Non	
Levier de manœuvre :	Saxby TNR

Observations autres:
Appareil à moitié sur voie Bétonnée (Passage à Niveau 2)
Aucun défaut majeur relevé

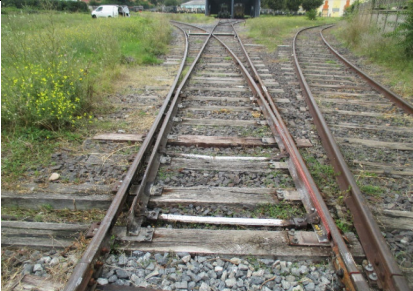
Type d'appareil :	BS 2 Voies	<div>PHOTO</div>

Tangente :	0,13 C	
Déviation :	Gauche	
Type de rail :	U 33	
Type de cœur	Rails Assemblés	
En chaussée :	Non	
Appareil condamné :	Non	
Aiguille actionnée :	Oui	
Type de pose :	Rigides	
Attaches :	Sans selle	
Présence de caténaire :	Non	
Levier de manœuvre :	Type I

Partie Aiguillage	Partie Intermédiaire	Partie Croisement
Fer	Moyen	Bon	Moyen
Bois	Bon	Bon	Bon
Attaches	Bon	Bon	Bon
Graissage	Correct		
<u>Observations autres:</u> Aucun défaut majeur relevé

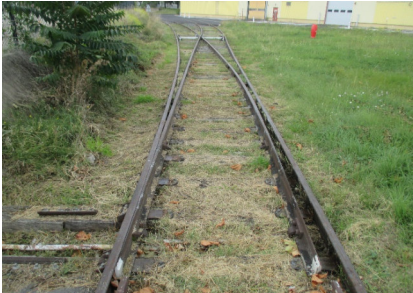
Type d'appareil :	BS 2 Voies	PHOTO

Tangente :	0,13 C	
Déviation :	Gauche	
Type de rail :	U 33	
Type de cœur	Rails Assemblés	
En chaussée :	Non	
Appareil condamné :	Non	
Aiguille actionnée :	Oui	
Type de pose :	Pose sans selle	
Attaches :	Rigides	
Présence de caténaire :	Non	
Levier de manœuvre :	Type L

Partie Aiguillage	Partie Intermédiaire	Partie Croisement	
Fer	Bon	Bon	Bon	
Bois	Bon	Bon	Bon	
Attaches	Bon	Bon	Bon	
Graissage	Correct			
Observations autres: Aucun défaut majeur relevé

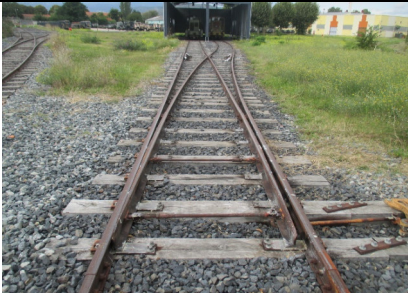
Type d'appareil :	BS 2 Voies	PHOTO

Tangente :	0,13 C	
Déviation :	Droite	
Type de rail :	U 33	
Type de cœur	Rails Assemblés	
En chaussée :	Non	
Appareil condamné :	Non	
Aiguille actionnée :	Oui	
Type de pose :	Rigide	
Attaches :	Sans selle	
Présence de caténaire :	Non	
Levier de manœuvre :	Lentille

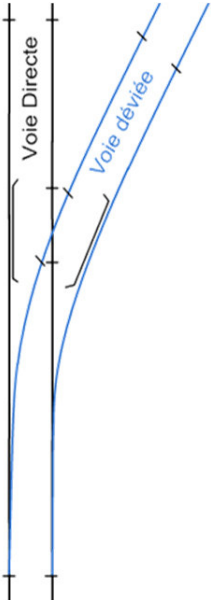
COTES PRINCIPALES DE L'APPAREIL :

1,447

1,426 ≤ X ≤ 1,470	1,448
1,426 ≤ X ≤ 1,470			
1,367 ≤ X ≤ 1,373		1,367	1,367 ≤ X ≤ 1,373
1,393 ≤ X ≤ 1,398		1,394	1,393 ≤ X ≤ 1,398
1,367 ≤ X ≤ 1,373		1,369	1,367 ≤ X ≤ 1,373
1,426 ≤ X ≤ 1,470		1,441	1,445
1,426 ≤ X ≤ 1,470		1,440	1,441
1,426 ≤ X ≤ 1,470		1,440	1,439
1,426 ≤ X ≤ 1,470		1,451

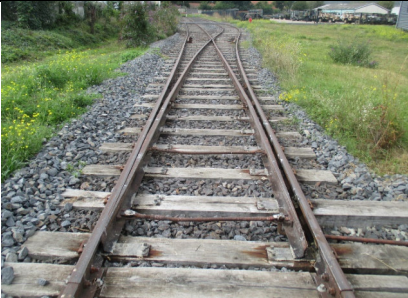
Type d'appareil :	BS 2 Voies	PHOTO

Tangente :	0,13 C	
Déviation :	Droite	
Type de rail :	U 33	
Type de cœur	Rails Assemblés	
En chaussée :	Non	
Appareil condamné :	Non	
Aiguille actionnée :	Oui	
Type de pose :	Rigides	
Attaches :	Sans selle	
Présence de caténaire :	Non	
Levier de manœuvre :	Lentille

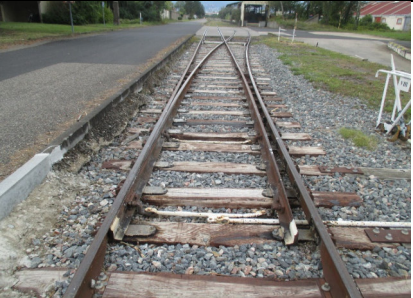
Type d'appareil :	BS 2 Voies	PHOTO

Tangente :	0,13 C	
Déviation :	Droite	
Type de rail :	U 33	
Type de cœur	Rails Assemblés	
En chaussée :	Non	
Appareil condamné :	Non	
Aiguille actionnée :	Oui	
Type de pose :	Pose sans selle	
Attaches :	Rigides	
Présence de caténaire :	Non	
Levier de manœuvre :	Saxby TNR

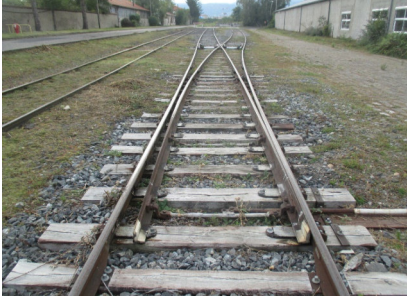
Type d'appareil :	BS 2 Voies	<p>PHOTO</p>

Tangente :	0,13 C	
Déviation :	Droite	
Type de rail :	U 33	
Type de cœur	Monobloc	
En chaussée :	Non	
Appareil condamné :	Non	
Aiguille actionnée :	Oui	
Type de pose :	Pose sur selle	
Attaches :	Rigides	
Présence de caténaire :	Non	
Levier de manœuvre :	Saxby TNR

Partie Aiguillage	Partie Intermédiaire	Partie Croisement
Fer	Bon	Bon	Bon
Bois	Bon	Bon	Bon
Attaches	Bon	Bon	Bon
Graissage	Correct		
<u>Observations autres:</u> Aucun défaut majeur relevé

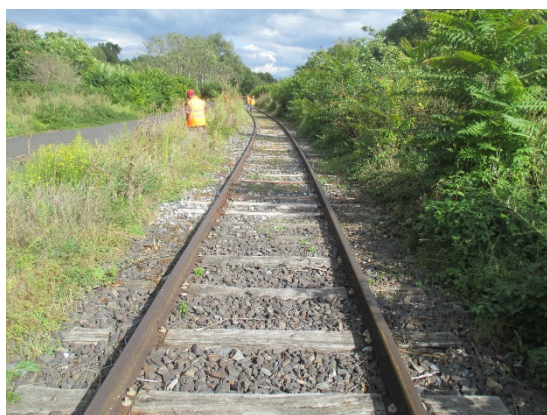
2.1.2 Voie Tiroir

Vue d'ensemble

- **Voie 1D:**
 - Le rail n'est plus maintenu sur 10ml. Un remplacement de 12 traverses est nécessaire pour palier à ce problème.
- **Voie tiroir :**
 - Un défaut de nivellement **U0** de 28mn est à reprendre immédiatement avant toute circulation.
- **Voie 4 :**
 - Le remplacement de 50 traverses au niveau du quai est obligatoire avant tout passage de circulation. **(voie interdite à toute circulation)**

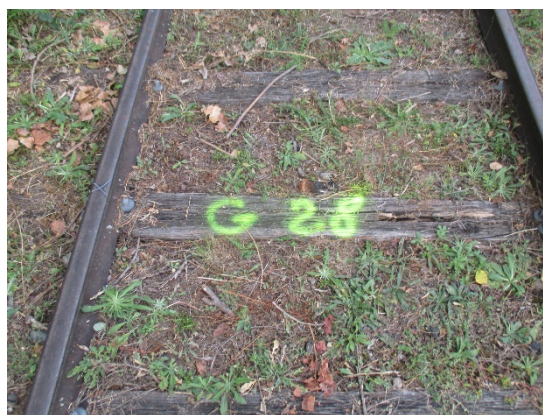
Reprise de nivellement sur 10m (G=28mn)

Défaut de nivellement

Urgence	Situation	Travaux à réaliser	Unité	Quantité
U0	Voie TIROIR	Reprise de nivellement en zone de voie	ml de voie	10,00
	Voie 4	Remplacement de Traverses bois (y compris la fourniture, et la mise en déchetterie)	l'unité	38,00

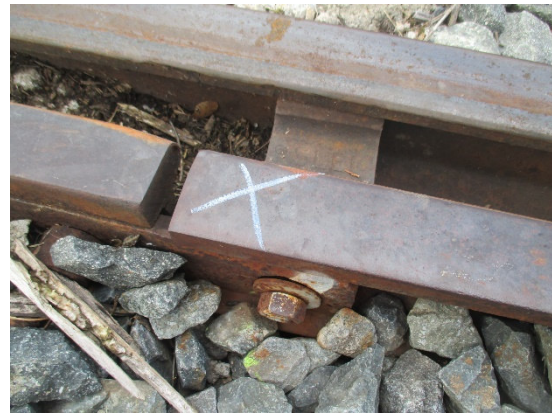
Boulon non conforme

TRAVAUX A REALISER SUR LA VOIE :	Quantités	Unité	Urgence
Quantité de Traverses à remplacer :		unité(s)	
Quantité de rail à remplacer :		ml de rail	
Quantité d'épuration :		ml de voie	
Nombre d'éclisses à remplacer :		unité(s)	
Nombre d'attaches à remplacer :		unité(s)	
TRAVAUX DIVERS :	Quantité	Unité	Urgence
Resserrage d'un boulon	1	l'unité	U1

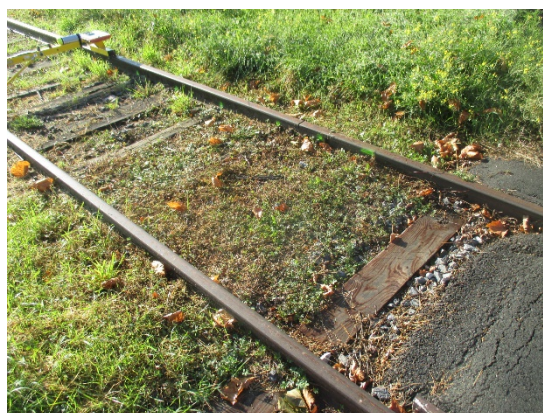
Remplacement de traverses

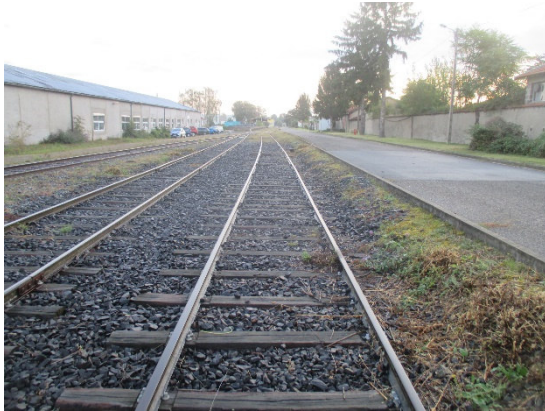
2.1.7 Voie 1D

Vue d'ensemble

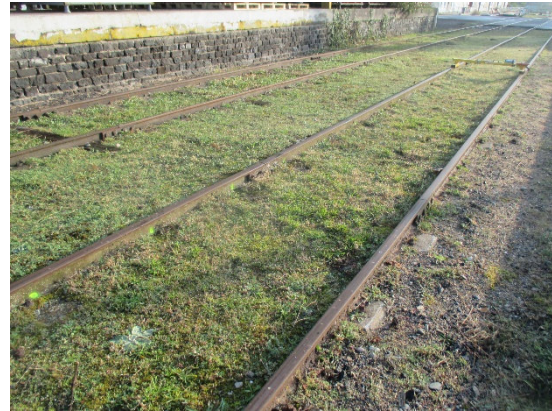
Traverses a remplacer pour maintien du rail

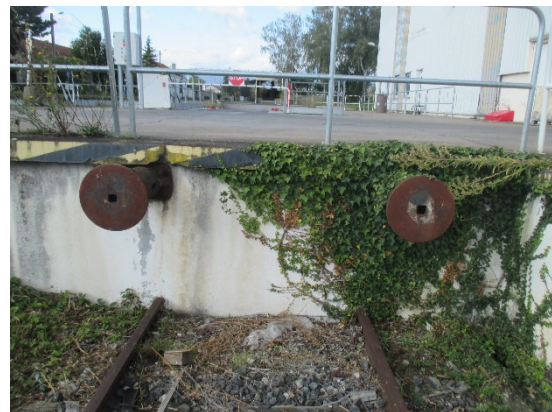
Heurtoir

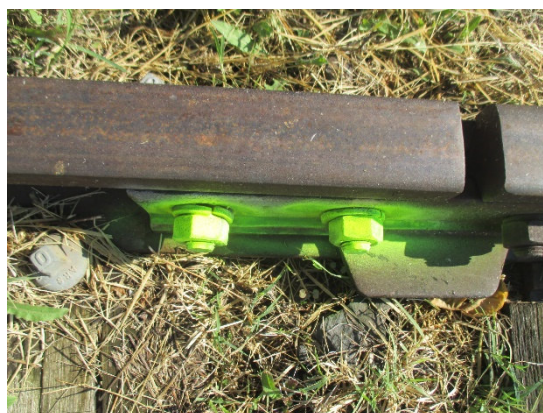
Boulon non conforme

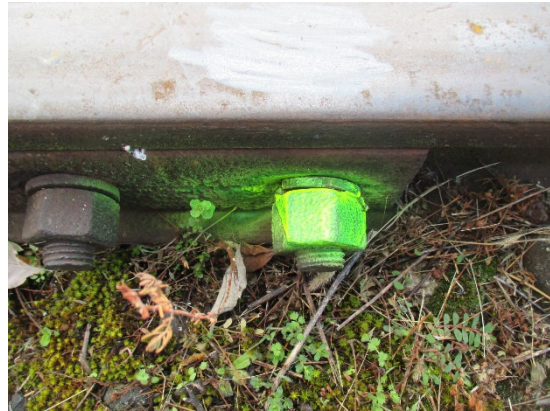
Boulon non conforme

Voie 6A	Resserrage d'un boulon	l'unité	6,00
	Voie 8	Mise en peinture d'une traverse de heurtoir	l'unité	1,00
	Voie 9	Mise en peinture d'une traverse de heurtoir	l'unité	1,00
	ADV n°1	Remplacement d'un boulon (y compris la fourniture)	l'unité	2,00
		Resserrage complet des attaches et de la boulonnerie d'un appareil	Forfait	1,00
		Identification de l'ADV	l'unité	1,00

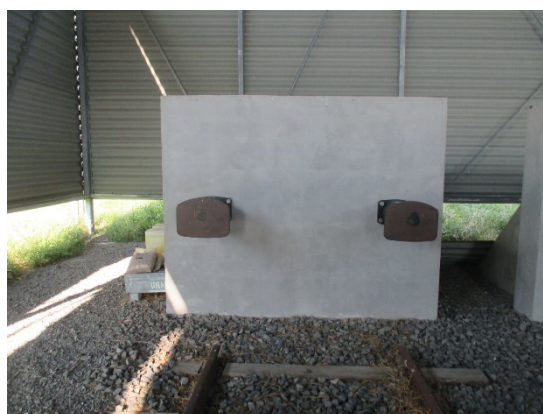
Heurtoir non conforme

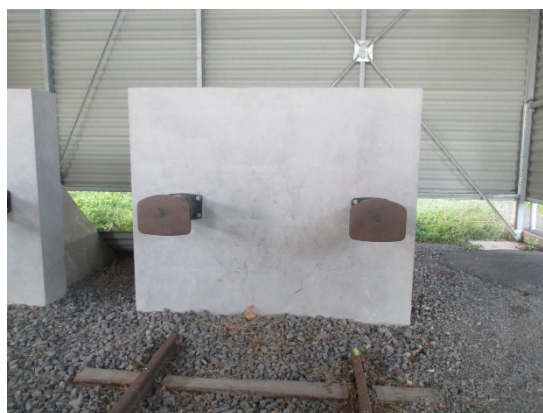
Heurtoir non conforme

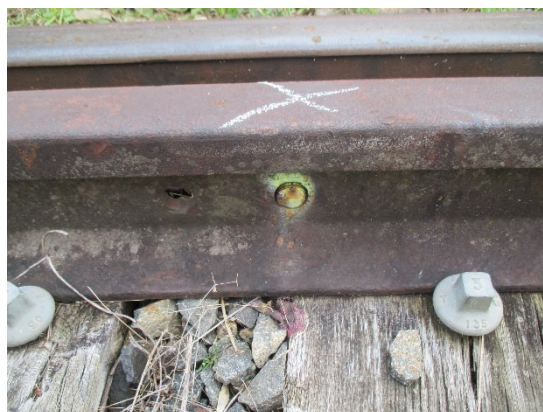
Boulon non conforme

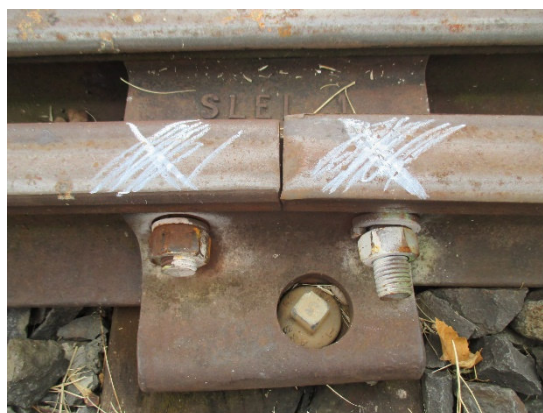
Boulon non conforme

Urgence	Situation	Travaux à réaliser	Unité	Quantité
	ADV n°3	Resserrage complet des attaches et de la boulonnerie d'un appareil	Forfait	1,00
	ADV n°6	Identification de l'ADV	l'unité	1,00
	ADV n°7	Identification de l'ADV	l'unité	1,00
	ADV n°8	Remplacement d'un boulon (y compris la fourniture)	l'unité	1,00

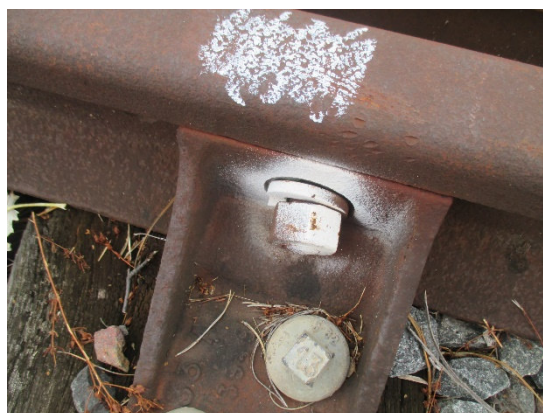
Boulon non conforme
