Rapport de repérage des matériaux et produits contenant de l'amiante avant démolition dans un immeuble bâti

N° de dossier : 25/IMO/44666/OLP

Date du rapport : 01/07/2025

Localisation	Description
Bâtiment 1 - Pièce	Revêtements durs en fibres-ciment EPARSES
Annexes - Ruine	Plaques FIBROCIMENT

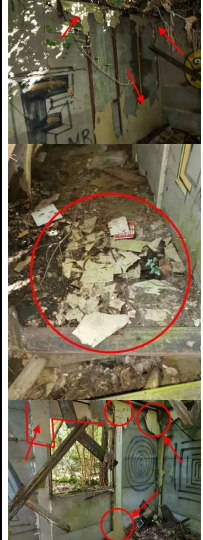
M002 : Partie à inspecter : Revêtements durs en fibres-ciment (Revêtements durs en fibres-ciment EPARSEs).					
Niveau : Bâtiment 1					
Localisation	n° de sondage	Description	Echantillon	N° Echantillon	Photo
Pièce	1	<u>Identifiant</u> : M002 <u>Description</u> : Revêtements durs en fibres-ciment EPARSEs <u>Quantification</u> : 1 ENS <u>Résultat</u> : Présence d'amiante	Sondage et extension de la ZPSO du ou des échantillon(s) : B02	B02

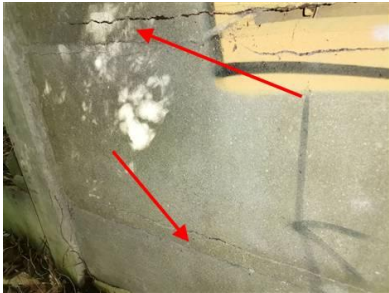
<p>Photo n° PhA001 Localisation : Bâtiment 1 - Pièce Ouvrage : 3 - Parois verticales intérieures - Murs et cloisons maçonnés Partie d'ouvrage : Joint d'assemblage Description : Joint d'assemblage</p>

M001 : Partie à inspecter : Joint d'assemblage.					
Niveau : Bâtiment 1					
Localisation	n° de sondage	Description	Echantillon	N° Echantillon	Photo
Pièce	1	<u>Identifiant</u> : M001 <u>Description</u> : Joint d'assemblage <u>Quantification</u> : 21 ml <u>Résultat</u> : Absence d'amiante	Sondage et extension de la ZPSO du ou des échantillon(s) : B01	B01

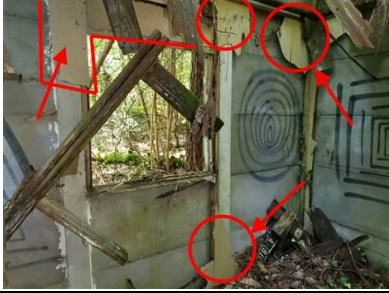
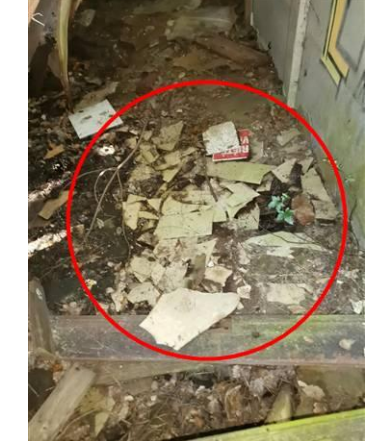
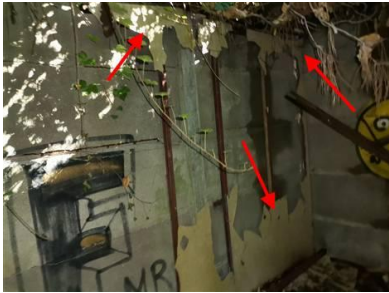
<p>Photo n° PhA002 Localisation : Bâtiment 1 - Pièce Ouvrage : 3 - Parois verticales intérieures - Revêtements de murs, poteaux, cloisons, gaines, coffres Partie d'ouvrage : Revêtements durs en fibres-ciment Description : Revêtements durs en fibres-ciment EPARSES Localisation sur croquis : M002</p>

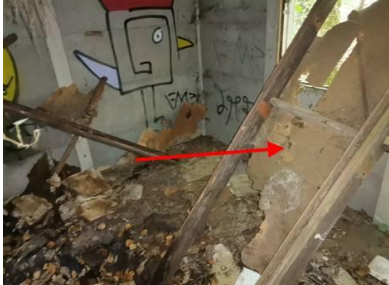
<p>Photo n° PhA003 Localisation : Bâtiment 1 - Pièce Ouvrage : 4 - Plafonds et faux plafonds - Plafonds Partie d'ouvrage : Panneaux collés vissés ou cloués Description : Panneaux collés vissés ou cloués type ISOREL</p>

M003 : Partie à inspecter : Panneaux collés vissés ou cloués (Panneaux collés vissés ou cloués type ISOREL).					
Niveau : Bâtiment 1					
Localisation	n° de sondage	Description	Echantillon	N° Echantillon	Photo
Pièce	1	Identifiant : M003 Description : Panneaux collés vissés ou cloués type ISOREL Quantification : 1 ENS Résultat : Absence d'amiante	Sondage et extension de la ZPSO du ou des échantillon(s) : B03	B03

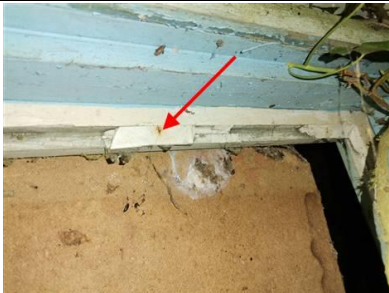
<p>Photo n° PhA004 Localisation : Bâtiment 1 - Pièce : MENUISERIES BOIS Ouvrage : 2 - Parois verticales extérieures et Façades - Menuiseries extérieures Partie d'ouvrage : Joint de mastic de vitrage Description : Joint de mastic de vitrage</p>

M004 : Partie à inspecter : Joint de mastic de vitrage.					
Niveau : Bâtiment 1					
Localisation	n° de sondage	Description	Echantillon	N° Echantillon	Photo
Pièce : MENUISERIES BOIS	1	<u>Identifiant</u> : M004 <u>Description</u> : Joint de mastic de vitrage <u>Quantification</u> : 3 U <u>Résultat</u> : Absence d'amiante	Sondage et extension de la ZPSO du ou des échantillon(s) : B04	B04

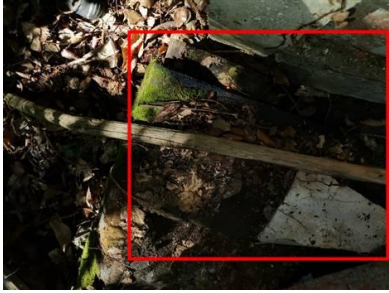
<p>Photo n° PhA005 Localisation : Annexes - Ruine Ouvrage : 5 - Planchers et planchers techniques - Revêtements de sols Partie d'ouvrage : Dalle moquette avec entre couche noire Description : Dalle moquette avec entre couche noire Localisation sur croquis : M005</p>

Niveau : Annexes					
Localisation	n° de sondage	Description	Echantillon	N° Echantillon	Photo
Ruine	1	Identifiant : M005 Description : Dalle moquette avec entre couche noire Quantification : 1 m2 Résultat : Absence d'amiante	Sondage et extension de la ZPSO du ou des échantillon(s) : B05	B05

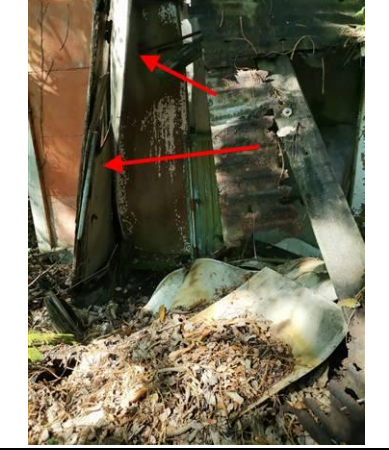
<p>Photo n° PhA006 Localisation : Annexes - Ruine Ouvrage : 3 - Parois verticales intérieures - Cloisons sèches (assemblées, préfabriquées) Partie d'ouvrage : Panneaux de cloisons TYPE ISOREL Description : Panneaux de cloisons TYPE ISOREL</p>

M006 : Partie à inspecter : Panneaux de cloisons TYPE ISOREL.					
Niveau : Annexes					
Localisation	n° de sondage	Description	Echantillon	N° Echantillon	Photo
Ruine	1	Identifiant : M006 Description : Panneaux de cloisons TYPE ISOREL Quantification : 1 ENS Résultat : Absence d'amiante	Sondage et extension de la ZPSO du ou des échantillon(s) : B06	B06

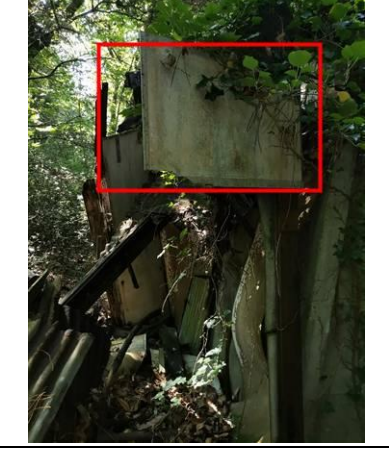
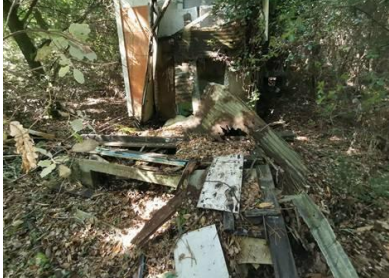
<p>Photo n° PhA007 Localisation : Annexes - Ruine Ouvrage : 2 - Parois verticales extérieures et Façades - Façades légères, murs rideaux, bardages, panneaux sandwich Partie d'ouvrage : Plaques FIBROCIMENT Description : Plaques FIBROCIMENT Localisation sur croquis : M007</p>

M007 : Partie à inspecter : Plaques FIBROCIMENT.					
Niveau : Annexes					
Localisation	n° de sondage	Description	Echantillon	N° Echantillon	Photo
Ruine	1	<u>Identifiant</u> : M007 <u>Description</u> : Plaques FIBROCIMENT <u>Quantification</u> : 1 ENS <u>Résultat</u> : Présence d'amiante	Sondage et extension de la ZPSO du ou des échantillon(s) : B07	B07

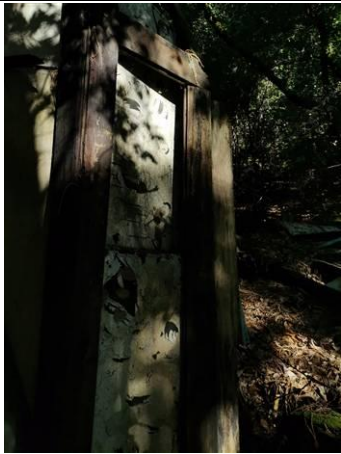
<p>Photo n° PhA013 Localisation : Annexes - Ruine Ouvrage : 3 - Parois verticales intérieures - Poteaux Partie d'ouvrage : STRUCTURE BOIS Description : STRUCTURE BOIS</p>

M013 : Partie à inspecter : STRUCTURE BOIS.					
Niveau : Annexes					
Localisation	n° de sondage	Description	Echantillon	N° Echantillon	Photo
Ruine	1	Identifiant : M013 Description : STRUCTURE BOIS Résultat : Absence d'amiante	Aucun prélèvement

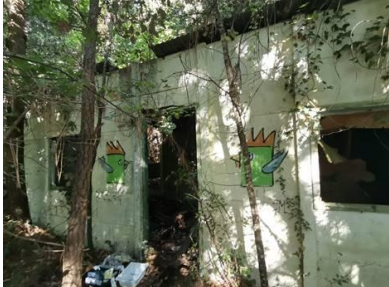
<p>Photo n° PhA014 Localisation : Bâtiment 1 - Façades Ouvrage : 2 - Parois verticales extérieures et Façades - Façades lourdes y compris poteaux Partie d'ouvrage : BETON BRUTE Description : BETON BRUTE</p>

M014 : Partie à inspecter : BETON BRUTE.					
Niveau : Bâtiment 1					
Localisation	n° de sondage	Description	Echantillon	N° Echantillon	Photo
Façades	1	<u>Identifiant</u> : M014 <u>Description</u> : BETON BRUTE <u>Résultat</u> : Absence d'amiante	Aucun prélèvement
