Rapport de repérage des matériaux et produits contenant de l'amiante avant démolition dans un immeuble bâti

N° de dossier : 25/IMO/44671/OLP

Programme des travaux : Démolition total d'un ensemble immobilier

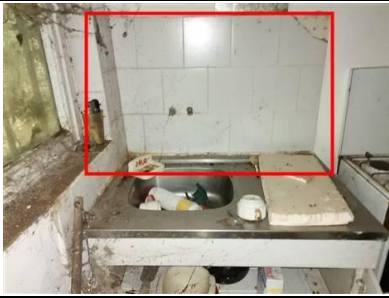
<p>Photo n° PhA004 Localisation : Bâtiment - Cuisine Ouvrage : 3 - Parois verticales intérieures - Revêtements de murs, poteaux, cloisons, gaines, coffres Partie d'ouvrage : Colle de faïence Description : Colle de faïence</p>

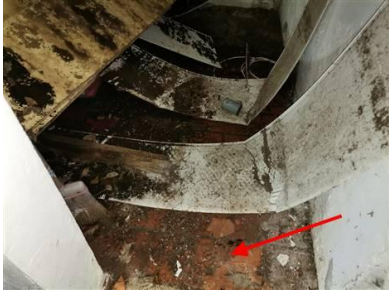
<p>Photo n° PhA005 Localisation : Bâtiment - Chambre Ouvrage : 5 - Planchers et planchers techniques - Revêtements de sols Partie d'ouvrage : Ragréeage Description : Ragréeage Localisation sur croquis : M004</p>

M004 : Partie à inspecter : Ragrée.					
Niveau : Bâtiment					
Localisation	n° de sondage	Description	Echantillon	N° Echantillon	Photo
Chambre	1	Identifiant : M004 Description : Ragrée Quantification : 8 m2 Résultat : Absence d'amiante	Sondage et extension de la ZPSO du ou des échantillon(s) : F04	F04

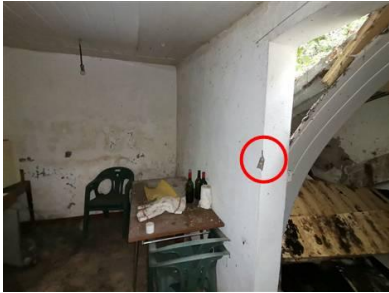
<p>Photo n° PhA006 Localisation : Bâtiment - Cuisine; Bâtiment - Chambre Ouvrage : 3 - Parois verticales intérieures - Revêtements de murs, poteaux, cloisons, gaines, coffres Partie d'ouvrage : Peinture décorative Description : Peinture décorative</p>

M005 : Partie à inspecter : Peinture décorative.					
Niveau : Bâtiment					
Localisation	n° de sondage	Description	Echantillon	N° Echantillon	Photo
Cuisine; Bâtiment - Chambre	1	<u>Identifiant</u> : M005 <u>Description</u> : Peinture décorative <u>Quantification</u> : 35 ml <u>Résultat</u> : Absence d'amiante	Sondage et extension de la ZPSO du ou des échantillon(s) : F05	F05

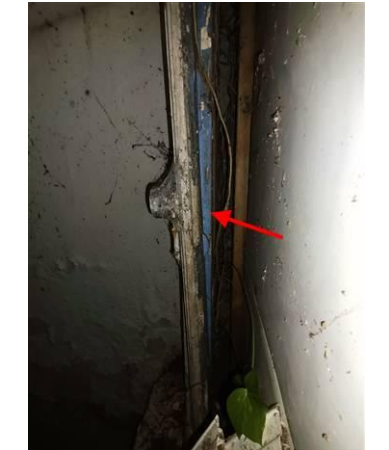
<p>Photo n° PhA007 Localisation : Bâtiment - Chambre Ouvrage : 2 - Parois verticales extérieures et Façades - Menuiseries extérieures Partie d'ouvrage : Joint de mastic de vitrage Description : Joint de mastic de vitrage</p>

M006 : Partie à inspecter : Joint de mastic de vitrage.					
Niveau : Bâtiment					
Localisation	n° de sondage	Description	Echantillon	N° Echantillon	Photo
Chambre	1	Identifiant : M006 Description : Joint de mastic de vitrage Quantification : 1 U Résultat : Absence d'amiante	Sondage et extension de la ZPSO du ou des échantillon(s) : F06	F06

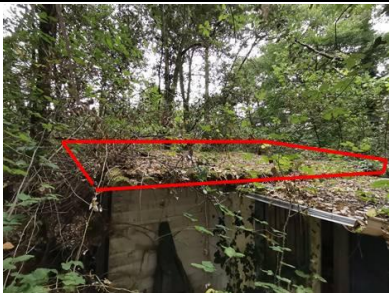
<p>Photo n° PhA008 Localisation : Bâtiment - Toiture Ouvrage : 1 - Couvertures, Toitures, Terrasses et étanchéités - Plaques ondulées et planes Partie d'ouvrage : Plaques en fibres-ciment Description : Plaques en fibres-ciment Localisation sur croquis : M007</p>

M007 : Partie à inspecter : Plaques en fibres-ciment.					
Niveau : Bâtiment					
Localisation	n° de sondage	Description	Echantillon	N° Echantillon	Photo
Toiture	1	Identifiant : M007 Description : Plaques en fibres-ciment Quantification : 22 m2 Résultat : Absence d'amiante	Sondage et extension de la ZPSO du ou des échantillon(s) : F07	F07

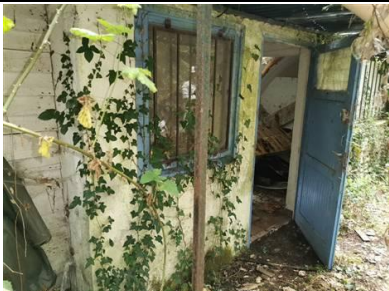
<p>Photo n° PhA009 Localisation : Bâtiment - Façades Ouvrage : 2 - Parois verticales extérieures et Façades - Façades lourdes y compris poteaux Partie d'ouvrage : Enduit extérieur (projeté, lissé ou taloché) Description : Enduit extérieur (projeté, lissé ou taloché)</p>

M008 : Partie à inspecter : Enduit extérieur (projeté, lissé ou taloché).					
Niveau : Bâtiment					
Localisation	n° de sondage	Description	Echantillon	N° Echantillon	Photo
Façades	1	<u>Identifiant</u> : M008 <u>Description</u> : Enduit extérieur (projeté, lissé ou taloché) <u>Quantification</u> : 1 ENS <u>Résultat</u> : Absence d'amiante	Sondage et extension de la ZPSO du ou des échantillon(s) : F08	F08

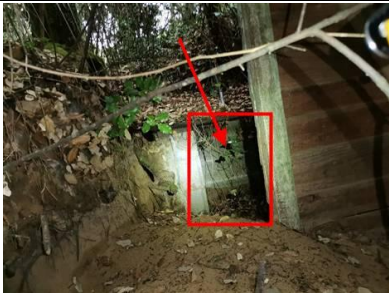
<p>Photo n° PhA010 Localisation : Annexes - Terrain (mur soubassement) Ouvrage : 10 - Aménagements, voiries et réseaux divers - Aménagements extérieurs Partie d'ouvrage : Élément en fibres-ciment (jardinières, bordures...) Description : Élément en fibres-ciment (jardinières, bordures...) Localisation sur croquis : M009</p>

M009 : Partie à inspecter : Élément en fibres-ciment (jardinières, bordures...).					
Niveau : Annexes					
Localisation	n° de sondage	Description	Echantillon	N° Echantillon	Photo
Terrain (mur soubassement)	1	<u>Identifiant</u> : M009 <u>Description</u> : Élément en fibres-ciment (jardinières, bordures...) <u>Quantification</u> : 1 ENS <u>Résultat</u> : Absence d'amiante	Sondage et extension de la ZPSO du ou des échantillon(s) : F09	F09

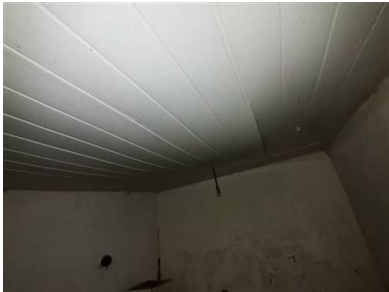
<p>Photo n° PhA011 Localisation : Bâtiment - Cuisine; Bâtiment - Chambre Ouvrage : 4 - Plafonds et faux plafonds - Plafonds Partie d'ouvrage : PVC Description : Flocage</p>

M010 : Partie à inspecter : PVC (Flocage).					
Niveau : Bâtiment					
Localisation	n° de sondage	Description	Echantillon	N° Echantillon	Photo
Cuisine; Bâtiment - Chambre	1	Identifiant : M010 Description : Flocage Résultat : Absence d'amiante	Aucun prélèvement

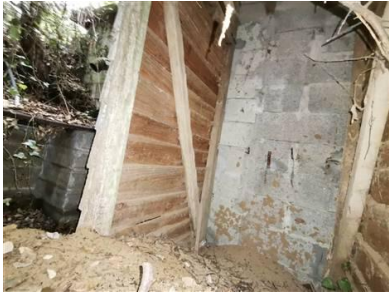
<p>Photo n° PhA012 Localisation : Annexes - Cabane bois Ouvrage : 3 - Parois verticales intérieures - Murs et cloisons maçonnés Partie d'ouvrage : MURS/PLAFOND BOIS Description : MURS/PLAFOND BOIS</p>

M011 : Partie à inspecter : MURS/PLAFOND BOIS.					
Niveau : Annexes					
Localisation	n° de sondage	Description	Echantillon	N° Echantillon	Photo
Cabane bois	1	<u>Identifiant</u> : M011 <u>Description</u> : MURS/PLAFOND BOIS <u>Résultat</u> : Absence d'amiante	Aucun prélèvement

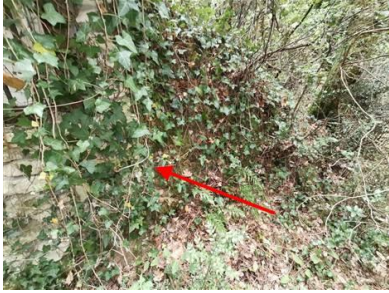
<p>Photo n° PhA013 Localisation : Annexes - Terrain (mur soutènement) Ouvrage : 10 - Aménagements, voiries et réseaux divers - Aménagements extérieurs Partie d'ouvrage : pierre Description : pierre</p>

M012 : Partie à inspecter : pierre.					
Niveau : Annexes					
Localisation	n° de sondage	Description	Echantillon	N° Echantillon	Photo
Terrain (mur soutènement)	1	<u>Identifiant</u> : M012 <u>Description</u> : pierre <u>Résultat</u> : Absence d'amiante	Aucun prélèvement
