Barrage de Beaulieu

Mission de maîtrise d'œuvre

ETUDE DES FONCTIONNALITES DE ZONES HUMIDES

Barrage de Beaulieu
Mission de maîtrise d’œuvre
VNF
Etude des fonctionnalités de zones humides

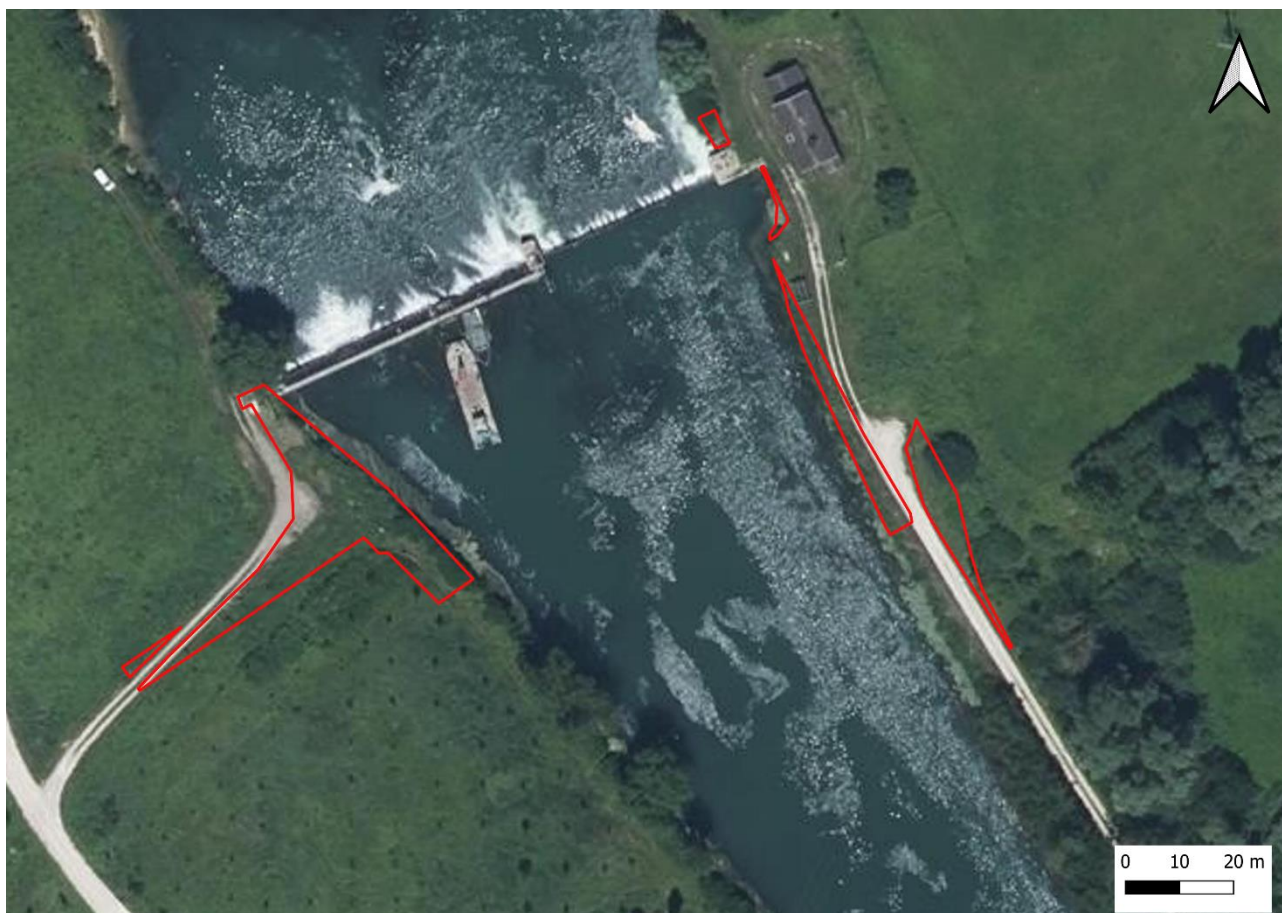
Figure 8 : Limites de la zone humide impactée par le projet

La superficie de zones humides impactées correspond à **1090 m²**. L'incidence du projet est due à l'imperméabilisation des surfaces naturelles présentes actuellement sur le site. Il a été fait comme hypothèse dans la présente étude que le projet **entraînerait une destruction totale de l'ensemble des zones humides présentes dans le site afin de présenter le scénario le plus impactant**. En réalité, l'impact ne sera pas sur l'entièreté de la zone, notamment au niveau des passerelles PMR, dont l'implantation en partie en hauteur n'entraînera pas une destruction totale mais partielle qui est difficile à estimer (l'ombrage engendré par la passerelle et la mise en place des travées tous les 6 m rendent l'adaptation de la végétation difficile à évaluer). L'impact sur les zones humides pour ce projet est donc surestimé.

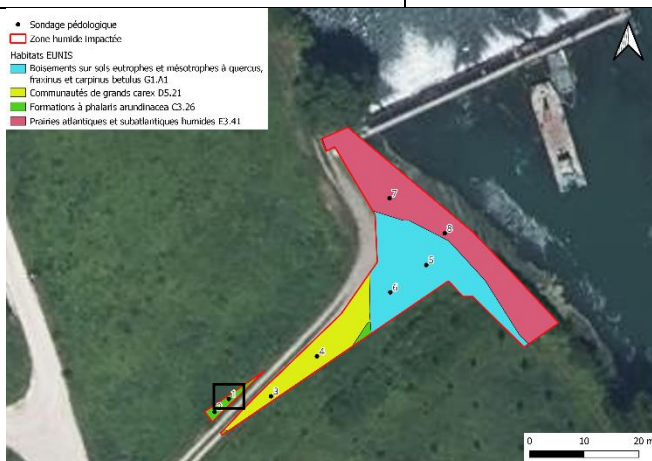
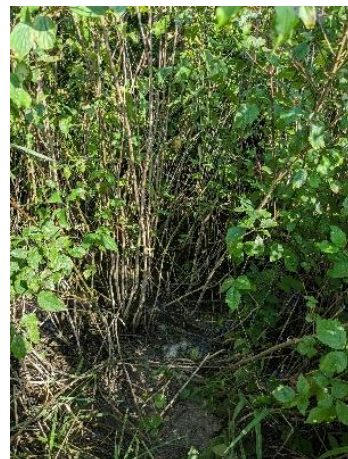
Tableau 6 : Sondage pédologique n°1

Sondage pédologique n°1 – X L93 : 733506,53 / Y L93 : 6820276,92			
Date de réalisation du sondage : 17/07/2024		Météo et pluviométrie : 105 mm entre le 17 juin et le 17 juillet, dernière pluie le 15 juillet avec 3 mm	
Occupation du sol : Habitat C3.2			
pH : 8		Hydromorphie : traits rédoxiques à moins 0.5 m ; se prolongent ou s'intensifient en profondeur, et des traits réductiques	
<div><div><div><div>• Sondage pédologique</div><div>■ Zone humide impactée</div><div>Habitats EUNIS</div><div><div>Boisements sur sols eutrophes et mésotrophes à quercus, fraxinus et carpinus betulus G3.A3</div><div>Communautés de grands carex D5.21</div><div>Formations à phalaris arundinacea C3.26</div><div>Prairies atlantiques et subatlantiques humides F3.41</div></div></div></div><div>

</div></div>			
Profondeur	Texture	Couleur – page Munsell, valeur/chroma	Profondeur de la nappe
0-10	Argileux	10 YR – 3/5	Nappe

10-20	Argileux	10 YR – 3/5	Nappe
20-30	Argileux	10 YR – 3/5	Nappe
30-40	Argileux	10 YR – 3/5	Nappe
40-50	Argileux	10 YR – 3/5	Nappe
50-60	Argilo-limoneux	10 YR – 3/5	Nappe
60-70	Argileux	10 YR – 3/5	Nappe
70-80	Limono-argileux	10 YR – 3/5	Nappe
80-90	Argilo-limoneux	10 YR – 3/5	Nappe
90-100	Argilo-limoneux	10 YR – 3/5	Nappe
100-110	Argilo-limoneux	10 YR – 3/5	Nappe
110-120	Argileux	10 YR – 3/5	Nappe

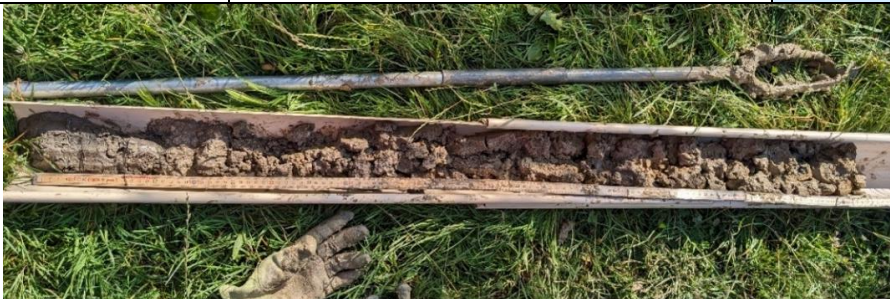
Epaisseur de l'épisolum humifère			
120 cm			
Epaisseur de l'horizon enfoui			
0 cm

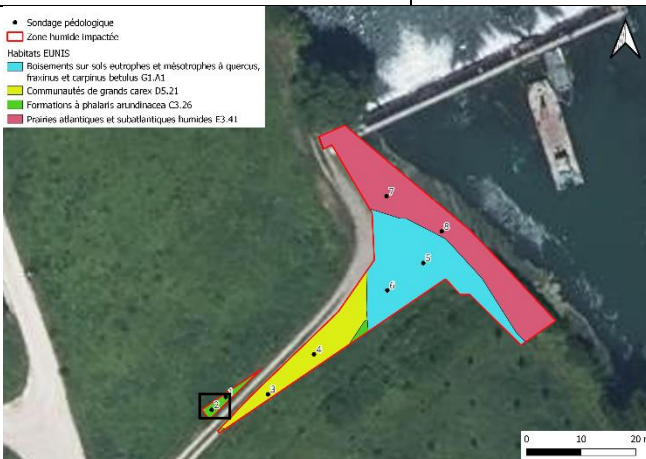
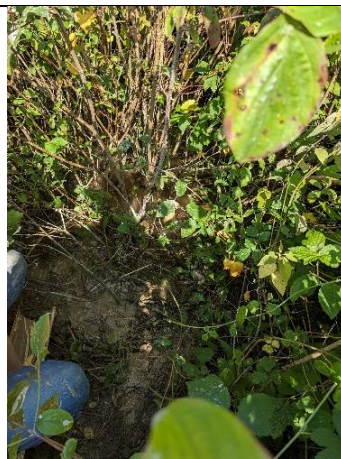
Tableau 7 : Sondage pédologique n°2

Sondage pédologique n°2 – X L93 : 733503,94 / Y L93 : 6820274,55			
Date de réalisation du sondage : 17/07/2024		Météo et pluviométrie : 105 mm entre le 17 juin et le 17 juillet, dernière pluie le 15 juillet avec 3 mm	
Occupation du sol : Habitat C3.2			
pH : 8		Hydromorphie : traits rédoxiques à moins 0.5 m ; se prolongent ou s'intensifient en profondeur, et des traits réductiques	
<div><div><ul style="list-style-type: none">• Sondage pédologique▭ Zone humide impactée<p>Habitats EUNIS</p><ul style="list-style-type: none">▭ Roisements sur sols eutrophes et mésotrophes à quercus, fraxinus et carpinus betulus G1.A1▭ Communautés de grands carex D5.21▭ Formations à phalaris arundinacea C3.26▭ Prairies atlantiques et subatlantiques humides F3.41</div><div>

</div></div>			
Profondeur	Texture	Couleur – page Munsell, valeur/chroma	Profondeur de la nappe
0-10	Argileux	10 YR – 3/5	Nappe

10-20	Argileux	10 YR – 3/5	Nappe
20-30	Argileux	10 YR – 3/5	Nappe
30-40	Argileux	10 YR – 3/5	Nappe
40-50	Argileux	10 YR – 3/5	Nappe
50-60	Argilo-limoneux	10 YR – 3/5	Nappe
60-70	Argileux	10 YR – 3/5	Nappe
70-80	Limono-argileux	10 YR – 3/5	Nappe
80-90	Argilo-limoneux	10 YR – 3/5	Nappe
90-100	Argilo-limoneux	10 YR – 3/5	Nappe
100-110	Argilo-limoneux	10 YR – 3/5	Nappe
110-120	Argileux	10 YR – 3/5	Nappe

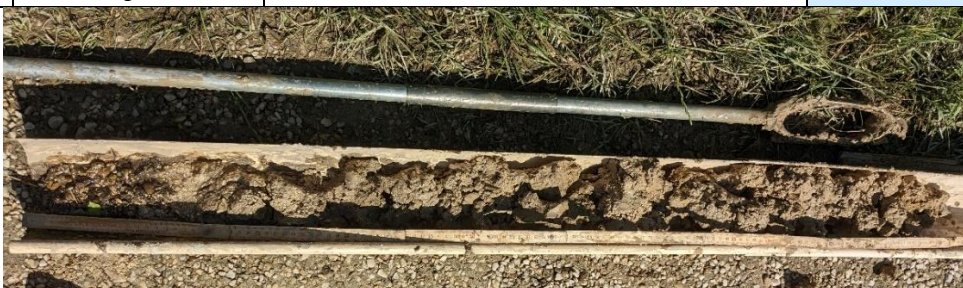
Epaisseur de l'épisolum humifère			
120 cm			
Epaisseur de l'horizon enfoui			
0 cm

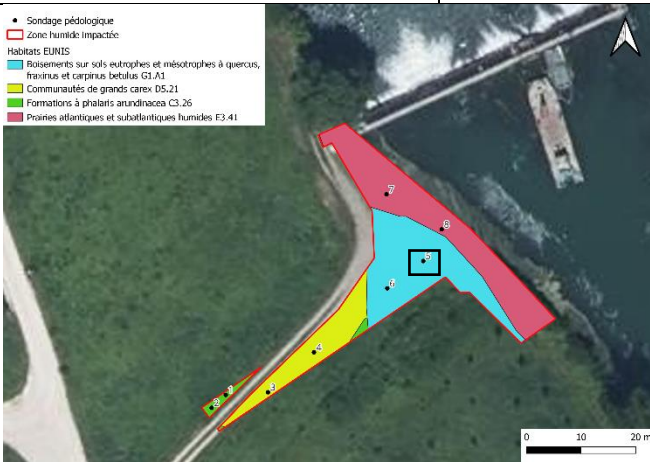
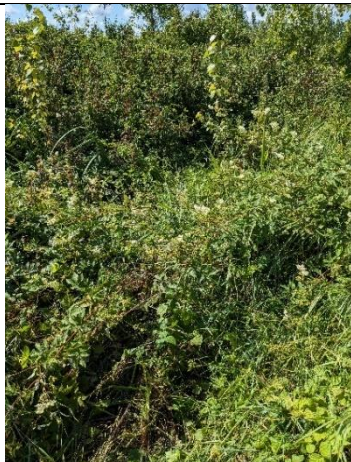
Tableau 10 : Sondage pédologique n°5

Sondage pédologique n°5 – X L93 : 733542,72 / Y L93 : 6820301,45			
Date de réalisation du sondage : 17/07/2024		Météo et pluviométrie : 105 mm entre le 17 juin et le 17 juillet, dernière pluie le 15 juillet avec 3 mm	
Occupation du sol : Habitat G1.A			
pH : 7,5		Hydromorphie : traits rédoxiques à moins 0.5 m ; se prolongent ou s'intensifient en profondeur, et des traits réductiques	
<div><div><div><div><div></div><div>Sondage pédologique</div></div><div><div></div><div>Zone humide impactée</div></div></div><div><div>Habitats EUNIS</div><div><div></div><div>Roisements sur sols eutrophes et mésotrophes à quercus, fraxinus et carpinus betulus G1.A1</div></div><div><div></div><div>Communautés de grands carex D5.21</div></div><div><div></div><div>Formations à phalaris arundinacea C3.26</div></div><div><div></div><div>Prairies atlantiques et subatlantiques humides F3.41</div></div></div></div></div> <div>

Profondeur	Texture	Couleur – page Munsell, valeur/chroma	Profondeur de la nappe
0-10	Argilo-limoneux	2,5 YR - 4/2	
10-20	Limono-argileux	2,5 YR - 4/2	
20-30	Argilo-limoneux	2,5 YR - 4/2	
30-40	Limono-argileux	2,5 YR - 4/2	
40-50	Limono-argileux	2,5 YR - 5/3	
50-60	Limono-argileux	2,5 YR - 5/3	
60-70	Argilo-limoneux	2,5 YR - 5/3	Nappe
70-80	Argilo-limoneux	2,5 YR - 5/3	Nappe
80-90	Argileux	2,5 YR - 5/3	Nappe
90-100	Argileux	2,5 YR - 5/3	Nappe
100-110	Argilo-limoneux	2,5 YR - 5/3	Nappe
110-120	Argileux	2,5 YR - 5/3	Nappe
<div>

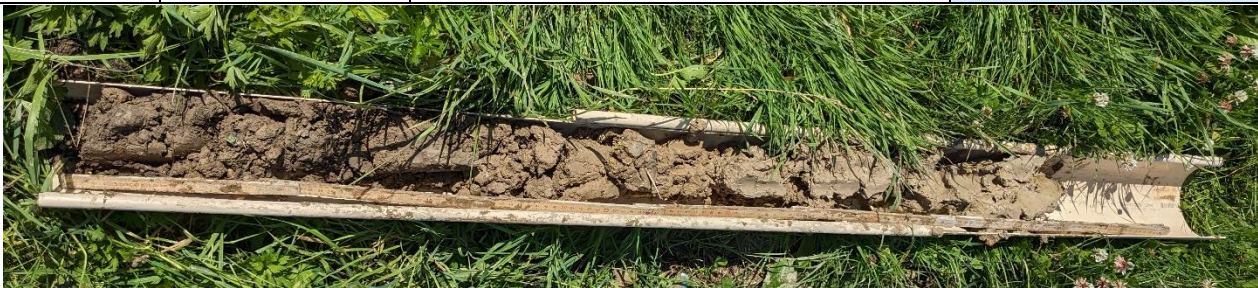
</div>			
Epaisseur de l'épisolum humifère			
120 cm			
Epaisseur de l'horizon enfoui			
0 cm

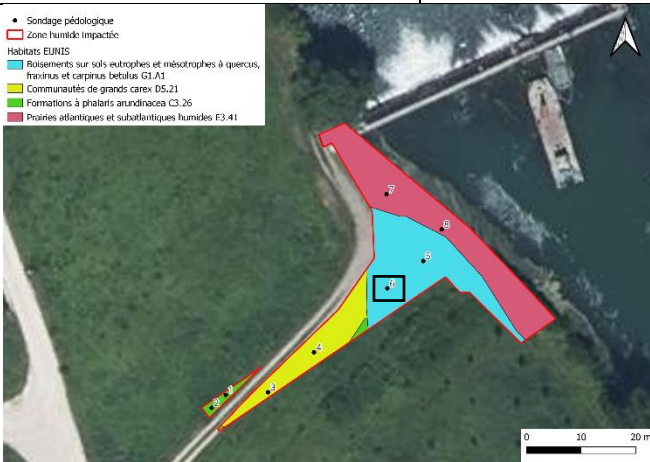
Tableau 11 : Sondage pédologique n°6

Sondage pédologique n°6 – X L93 : 733536,13 / Y L93 : 6820296,45			
Date de réalisation du sondage : 17/07/2024		Météo et pluviométrie : 105 mm entre le 17 juin et le 17 juillet, dernière pluie le 15 juillet avec 3 mm	
Occupation du sol : Habitat G1.A			
pH : 7,5		Hydromorphie : traits rédoxiques à moins 0.5 m ; se prolongent ou s'intensifient en profondeur, et des traits réductiques	
<div><div><div><div><div></div><div>Sondage pédologique</div></div><div><div></div><div>Zone humide impactée</div></div></div><div><div>Habitats EUNIS</div><div><div></div><div>Roisements sur sols eutrophes et mésotrophes à quercus, fraxinus et carpinus betulus G1.A1</div></div><div><div></div><div>Communautés de grands carex D5.21</div></div><div><div></div><div>Formations à phalaris arundinacea C3.26</div></div><div><div></div><div>Prairies atlantiques et subatlantiques humides F3.41</div></div></div></div></div>

Profondeur	Texture	Couleur – page Munsell, valeur/chroma	Profondeur de la nappe
0-10	Argilo-limoneux	10 YR - 4/3	
10-20	Limono-argileux	10 YR - 4/3	
20-30	Limono-argileux	10 YR - 4/3	
30-40	Limono-argileux	10 YR - 4/3	
40-50	Argilo-limoneux	10 YR - 4/3	
50-60	Argileux	10 YR - 2/3	Nappe
60-70	Argileux	10 YR - 2/3	Nappe
70-80	Argileux	10 YR - 2/3	Nappe
80-90	Argilo-limoneux	10 YR - 2/3	Nappe
90-100	Argilo-limoneux	10 YR - 2/3	Nappe
100-110	Argilo-limoneux	2,5 YR - 6/3	Nappe
110-120	Argilo-limoneux	2,5 YR - 6/3	Nappe

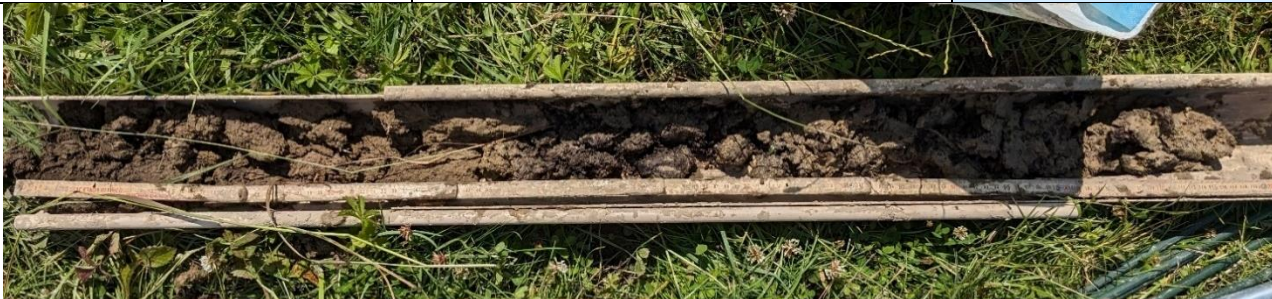
Epaisseur de l'épisolum humifère			
120 cm			
Epaisseur de l'horizon enfoui			
0 cm

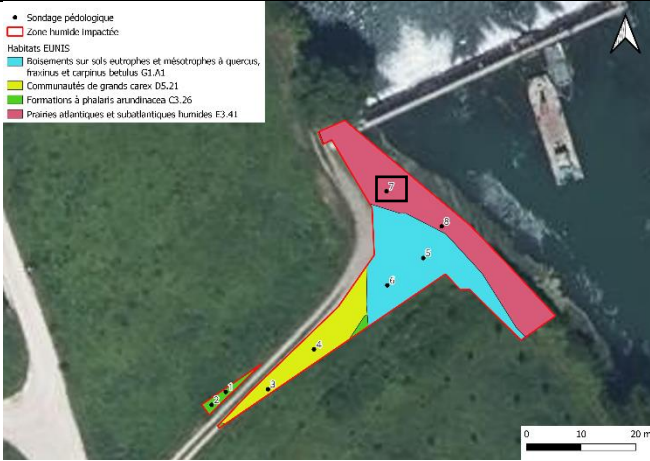
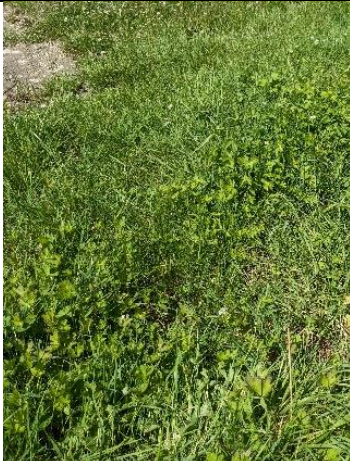
Tableau 12 : Sondage pédologique n°7

Sondage pédologique n°7 – X L93 : 733536,00 / Y L93 : 6820313,67			
Date de réalisation du sondage : 17/07/2024		Météo et pluviométrie : 105 mm entre le 17 juin et le 17 juillet, dernière pluie le 15 juillet avec 3 mm	
Occupation du sol : Habitat E3.4			
pH : 7,5		Hydromorphie : traits rédoxiques à moins 0.5 m ; se prolongent ou s'intensifient en profondeur, et des traits réductiques	
<div><div><div><div><div></div><div>Sondage pédologique</div></div><div><div></div><div>Zone humide impactée</div></div></div><div><div>Habitats EUNIS</div><div><div></div><div>Roisements sur sols eutrophes et mésotrophes à quercus, fraxinus et carpinus betulus G1.A1</div></div><div><div></div><div>Communautés de grands carex D5.21</div></div><div><div></div><div>Formations à phalaris arundinacea C3.26</div></div><div><div></div><div>Prairies atlantiques et subatlantiques humides E3.41</div></div></div></div><div>

Profondeur	Texture	Couleur – page Munsell, valeur/chroma	Profondeur de la nappe
0-10	Argilo-limoneux	2,5 YR - 4/2	
10-20	Limono-argileux	2,5 YR - 4/2	
20-30	Limono-argileux	2,5 YR - 4/2	
30-40	Argilo-limoneux	2,5 YR - 4/2	
40-50	Argilo-limoneux	2,5 YR - 4/2	
50-60	Argilo-limoneux	2,5 YR - 4/2	
60-70	Argilo-limoneux	2,5 YR - 4/2	
70-80	Limono-argileux	2,5 YR - 3/5	Nappe
80-90	Argilo-limoneux	2,5 YR - 3/5	Nappe
90-100	Argilo-limoneux	2,5 YR - 3/5	Nappe
100-110	Argilo-limoneux	2,5 YR - 2/5	Nappe
110-120	Argileux	2,5 YR - 2/5	Nappe

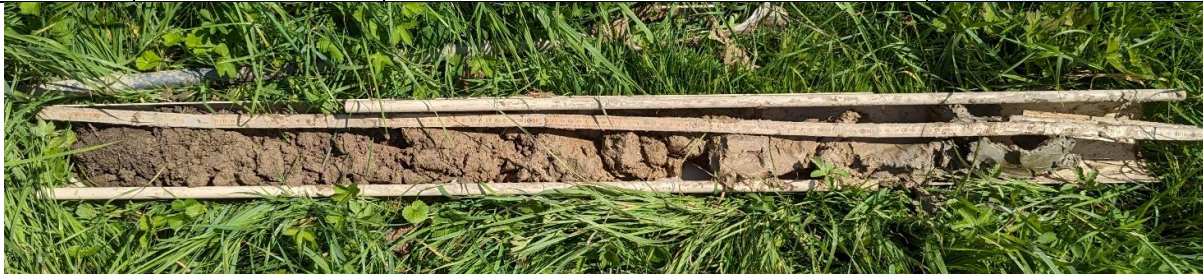
Epaisseur de l'épisolum humifère			
120 cm			
Epaisseur de l'horizon enfoui			
0 cm

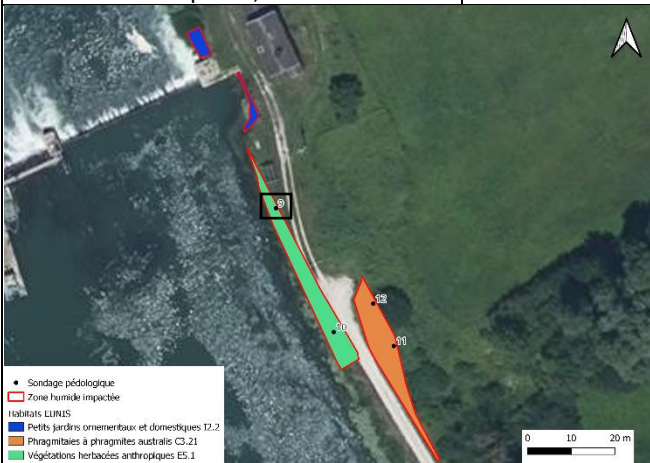
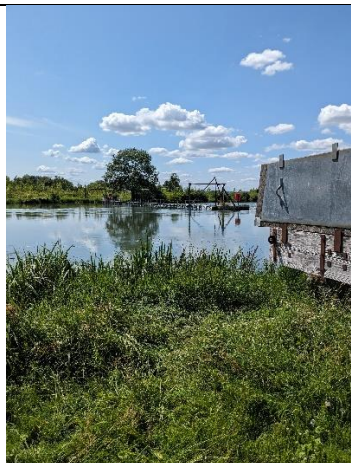
Tableau 14 : Sondage pédologique n°9

Sondage pédologique n°9 – X L93 : 733629,07 / Y L93 : 6820335,95			
Date de réalisation du sondage : 17/07/2024		Météo et pluviométrie : 105 mm entre le 17 juin et le 17 juillet, dernière pluie le 15 juillet avec 3 mm	
Occupation du sol : Habitat E5.1			
pH : 7,5		Hydromorphie : traits réductiques (G), début inférieur ou égal à 0,5 m de

Profondeur	Texture	Couleur – page Munsell, valeur/chroma	Profondeur de la nappe
0-10	Argilo-limoneux	10 YR - 2/2	
10-20	Argilo-limoneux	10 YR - 2/2	
20-30	Limono-sableux	10 YR - 3/2	
30-40	Limono-sableux	10 YR - 3/2	Nappe
40-50	Sableux	10 YR - 6/4	Nappe
50-60	Limoneux	10 YR - 6/4	Nappe
60-70	Limoneux	10 YR - 6/4	Nappe
70-80	Argilo-limoneux	10 YR - 6/4	Nappe
80-90	Sableux	10 YR - 6/4	Nappe
90-100			Nappe
100-110			Nappe
110-120			Nappe

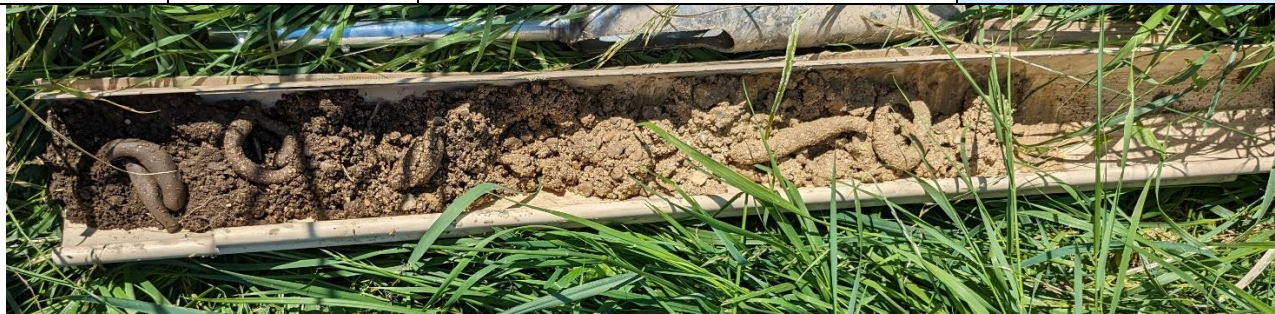
Epaisseur de l'épisolum humifère			
35 cm			
Epaisseur de l'horizon enfoui			
0 cm

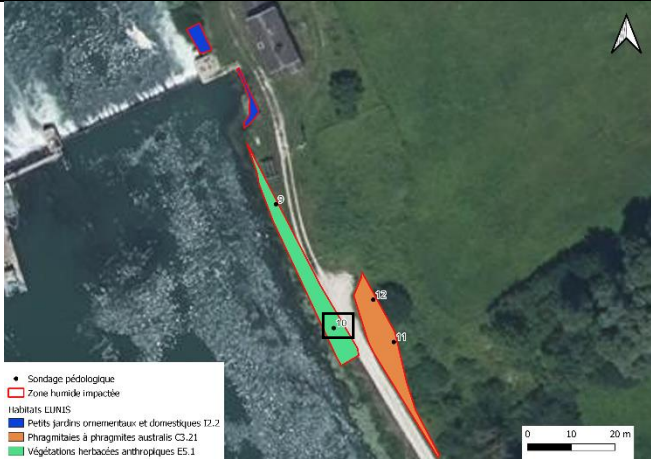
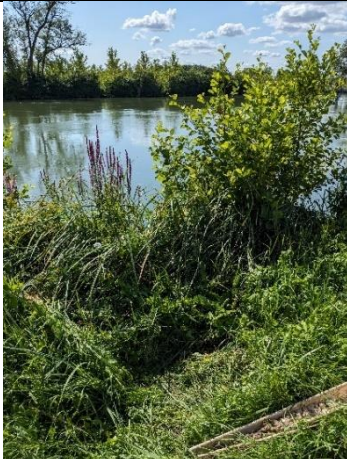
Tableau 15 : Sondage pédologique n°10

Sondage pédologique n°10 – X L93 : 733642,32 / Y L93 : 6820307,61			
Date de réalisation du sondage : 17/07/2024		Météo et pluviométrie : 105 mm entre le 17 juin et le 17 juillet, dernière pluie le 15 juillet avec 3 mm	
Occupation du sol : Habitat E5.1			
pH : 7,5		Hydromorphie : traits réductiques (G), début inférieur ou égal à 0,5 m de

Profondeur	Texture	Couleur – page Munsell, valeur/chroma	Profondeur de la nappe
0-10	Argilo-limoneux	10 YR – 2/2	
10-20	Argilo-limoneux	10 YR – 2/2	
20-30	Argilo-limoneux	10 YR – 2/2	
30-40	Limono-argileux	10 YR – 2/2	
40-50	Argilo-limoneux	10 YR – 3/2	Nappe
50-60	Limono-argileux	10 YR – 3/2	Nappe
60-70	Limono-argileux	10 YR – 8/3	Nappe
70-80	Limoneux	10 YR – 8/3	Nappe
80-90			Nappe
90-100			Nappe
100-110			Nappe
110-120			Nappe

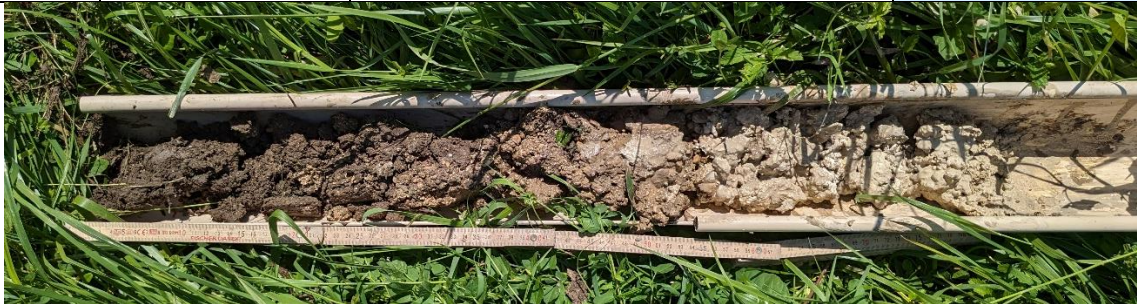
Epaisseur de l'épisolum humifère			
52 cm			
Epaisseur de l'horizon enfoui			
0 cm

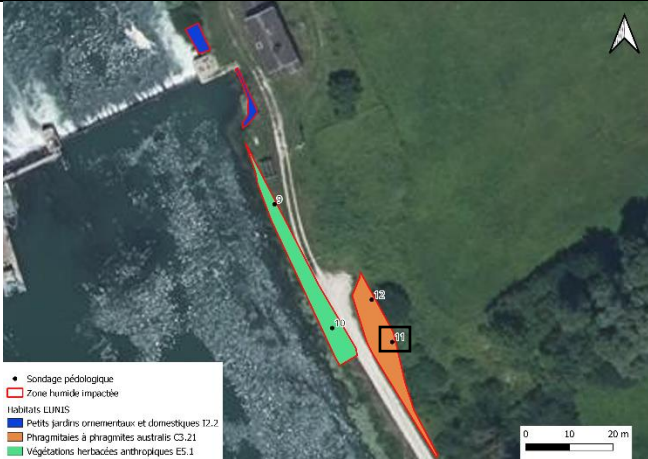
Tableau 16 : Sondage pédologique n°11

Sondage pédologique n°11 – X L93 : 733656,01 / Y L93 : 6820304,41			
Date de réalisation du sondage : 17/07/2024		Météo et pluviométrie : 105 mm entre le 17 juin et le 17 juillet, dernière pluie le 15 juillet avec 3 mm	
Occupation du sol : Habitat C3.2			
pH : 7,5		Hydromorphie : traits rédoxiques à moins 0.5 m ; se prolongent ou s'intensifient en profondeur, et des traits réductiques	
<div>

</div>			
Profondeur	Texture	Couleur – page Munsell, valeur/chroma	Profondeur de la nappe
0-10	Argilo-limoneux	10 YR -3/2	
10-20	Argilo-limoneux	10 YR -3/2	
20-30	Argilo-limoneux	10 YR -3/2	
30-40	Limono-argileux	10 YR -3/2	Nappe
40-50	Argilo-limoneux	10 YR -3/2	Nappe
50-60	Argilo-limoneux	10 YR -3/2	Nappe
60-70	Limono-argileux	10 YR -4/3	Nappe
70-80	Limono-argileux	10 YR -4/3	Nappe
80-90	Argilo-limoneux	10 YR -4/3	Nappe
90-100	Argilo-limoneux	10 YR -4/3	Nappe
100-110	Argileux	GLEY	Nappe
110-120	Argileux	GLEY	Nappe

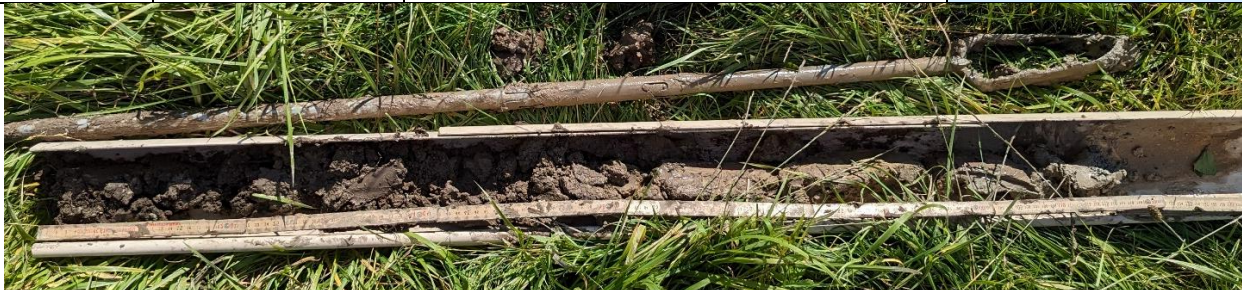
Epaisseur de l'épisolum humifère			
100 cm			
Epaisseur de l'horizon enfoui			
0 cm

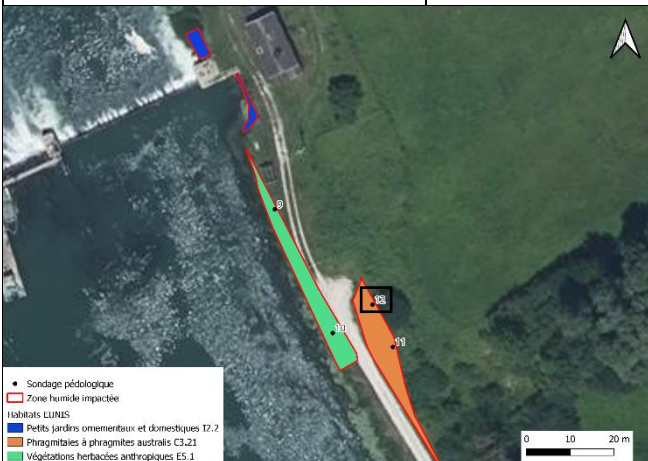
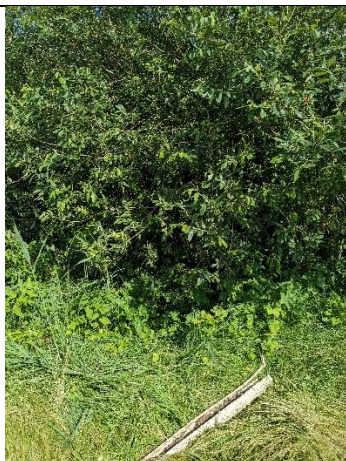
Tableau 17 : Sondage pédologique n°12

Sondage pédologique n°12 – X L93 : 733651,39 / Y L93 : 6820314,10			
Date de réalisation du sondage : 17/07/2024		Météo et pluviométrie : 105 mm entre le 17 juin et le 17 juillet, dernière pluie le 15 juillet avec 3 mm	
Occupation du sol : Habitat C3.2			
pH : 8		Hydromorphie : traits rédoxiques à moins 0.5 m ; se prolongent ou s'intensifient en profondeur, et des traits réductiques

Profondeur	Texture	Couleur – page Munsell, valeur/chroma	Profondeur de la nappe
0-10	Argilo-limoneux	10 YR – 3/2	
10-20	Argilo-limoneux	10 YR – 3/2	
20-30	Argilo-limoneux	10 YR – 3/2	
30-40	Argilo-limoneux	10 YR – 3/2	Nappe
40-50	Argilo-limoneux	10 YR – 3/2	Nappe
50-60	Argilo-limoneux	10 YR – 3/2	Nappe
60-70	Argileux	10 YR – 3/2	Nappe
70-80	Limono-argileux	10 YR – 3/2	Nappe
80-90	Limono-argileux	10 YR – 3/2	Nappe
90-100	Argileux	10 YR – 3/2	Nappe
100-110	Argileux	10 YR – 4/2	Nappe
110-120	Limoneux	10 YR – 4/2	Nappe

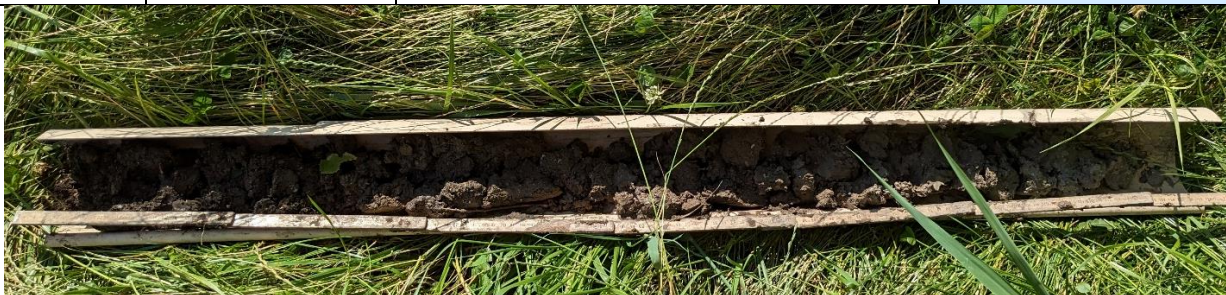
Epaisseur de l'épisolum humifère			
120 cm			
Epaisseur de l'horizon enfoui			
0 cm

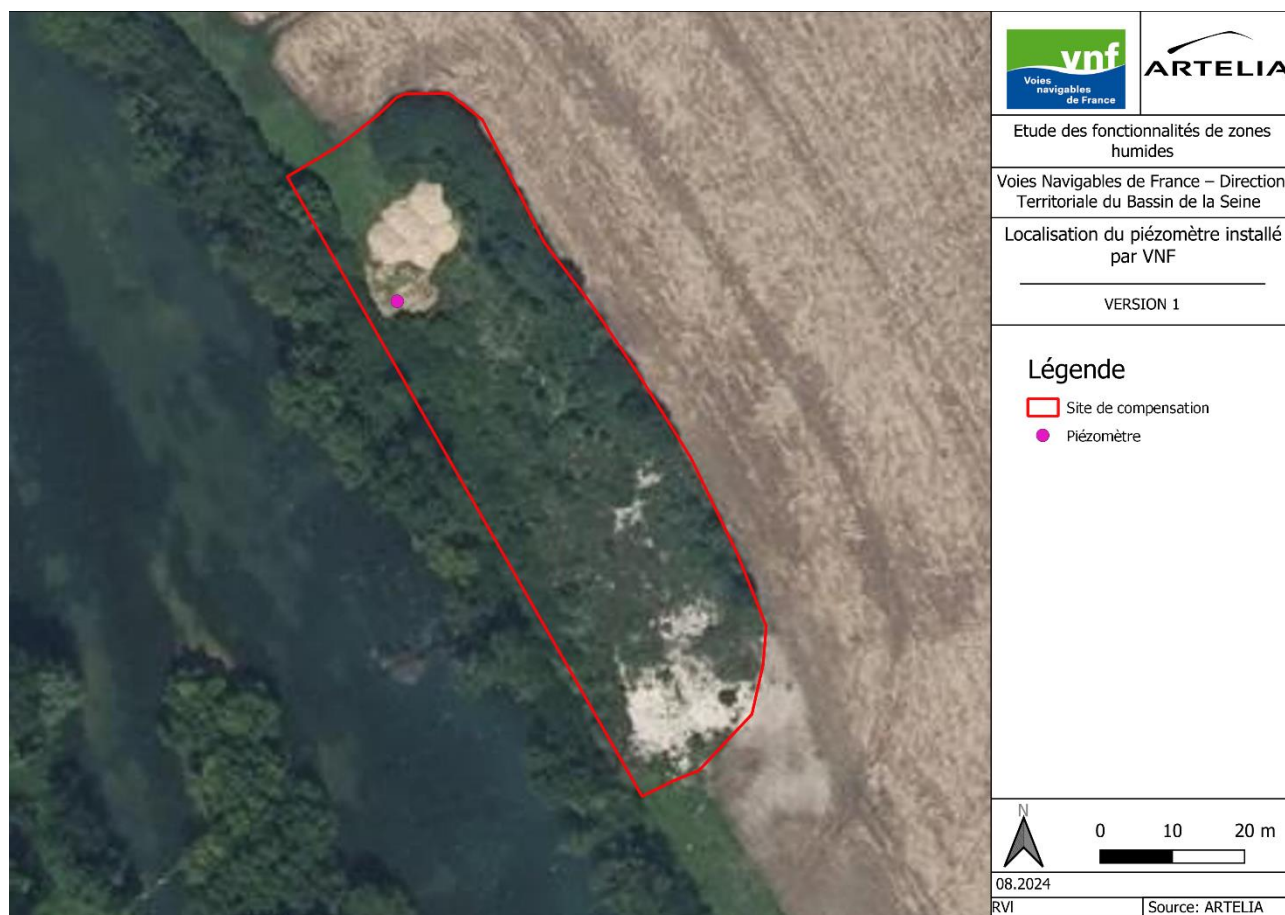
Figure 18 : Localisation du piézomètre

Un piézomètre a été installé sur le site par VNF montrant le niveau de la nappe sous le remblai. Cette dernière est située à 60,30 m NGF, soit 1,10 m sous le remblai. La position du piézomètre et la coupe associée sont présentées ci-après.

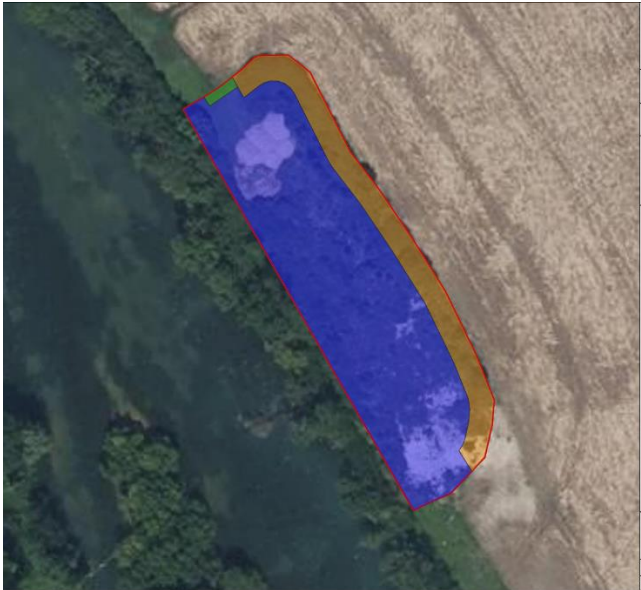
Descriptif plus complet</p> <p>Le projet entraîne la destruction de 1 090 m² de zones humides.</p> <p>Une surface de compensation de 2 600 m² a été identifiée, située à 200 m du site impacté. Ce site de compensation est remblayé sur l'entièreté de sa surface.</p> <p>L'action de compensation comprend :</p> <ul style="list-style-type: none"> Le déblaiement de 2 100 m² de remblais permettant la réouverture d'une zone humide. Une partie de ces remblais sera conservée pour créer un merlon de protection permettant un effet « barrière » avec le champ situé juste derrière. Cette action permettra d'éviter l'arrivée dans la zone humide restaurée d'éventuel entrants (polluants, engrais, ...) qui pourraient impacter le milieu ; La plantation d'arbustes sur la zone aval afin de conforter l'effet « barrage » créé par le merlon sur une zone actuellement sans un remblai suffisamment épais pour créer un merlon de protection ; L'apport de terres végétales sur 2 100 m² ; Le remodelage sur 2 100 m² permettant de créer des micro-habitats intéressants pour la flore et la faune ; Un enherbement spontané, la revégétalisations du site sera réalisée par le biais des espèces de zones humides présentes à proximité du site. <div data-bbox="338 1003 1177 1590">
