NON CONFORMITES RELEVES ET TRAVAUX PROJETES

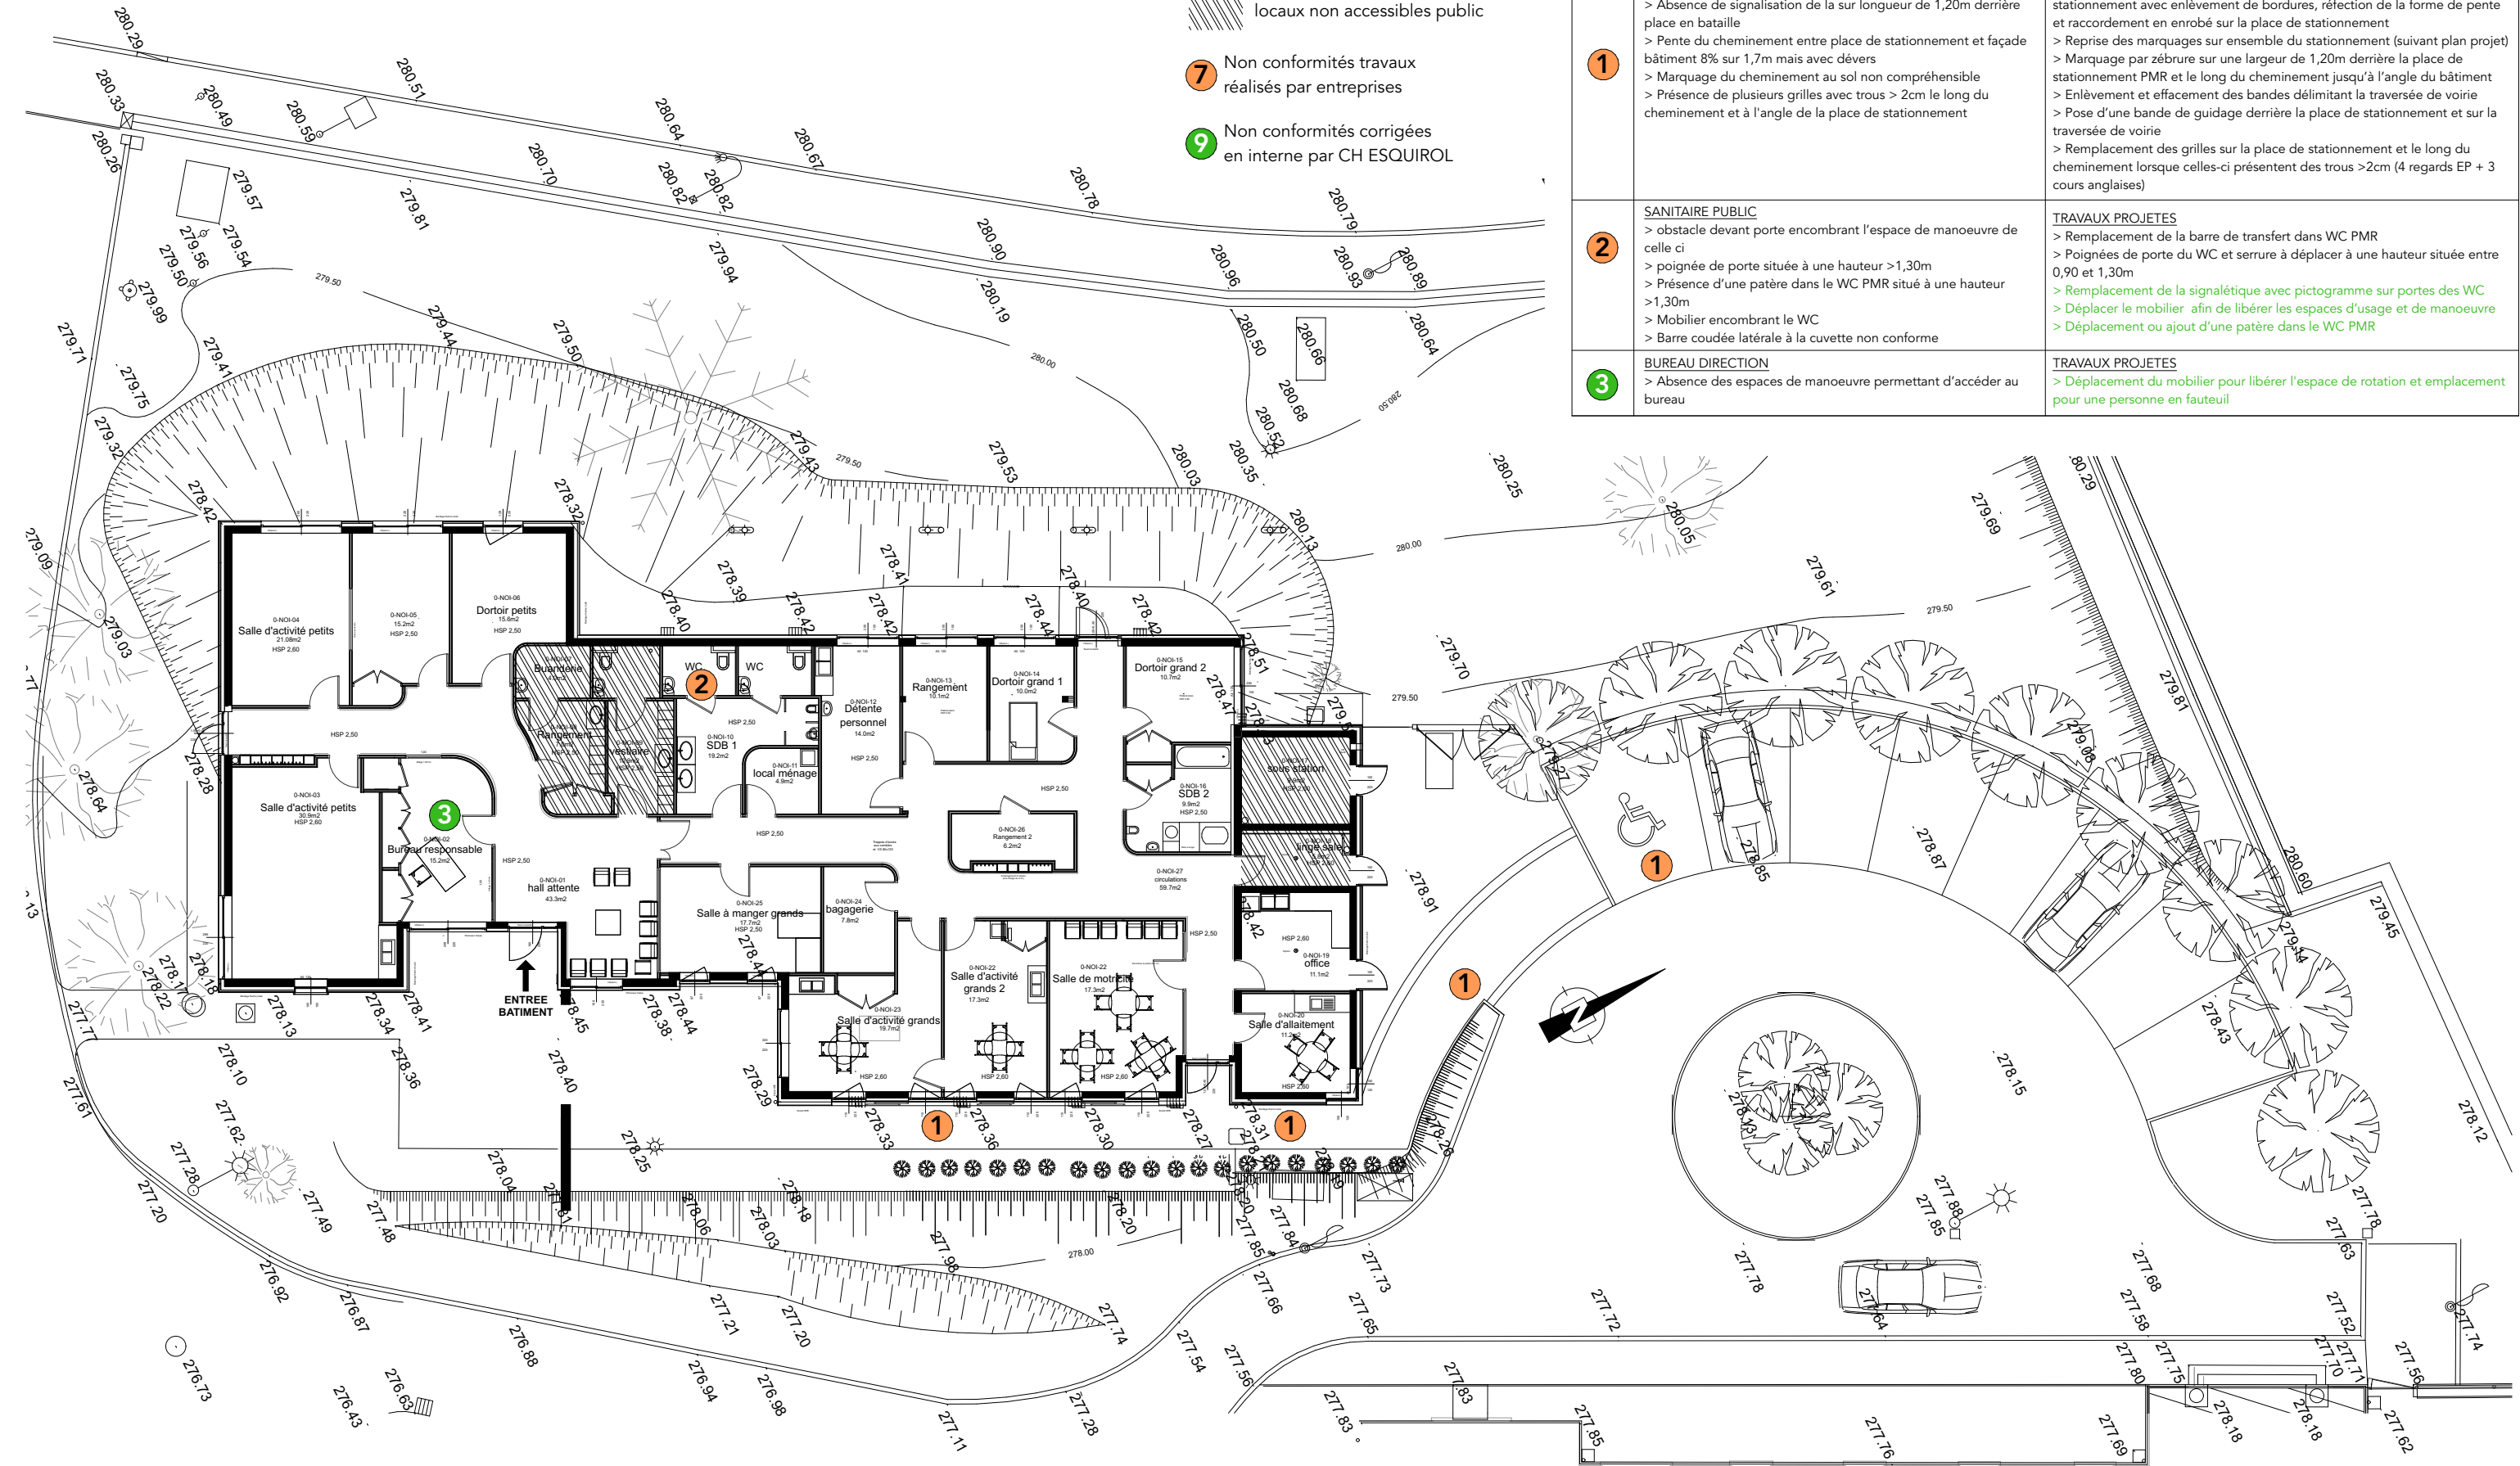
1 REPRISE STATIONNEMENT ET CHEMINEMENT - ech : 1/75

1	STATIONNEMENT ET CHEMINEMENT <ul style="list-style-type: none">> Marquage tendant à s'effacer> Panneau de signalisation non conforme à la norme> Absence de signalisation de la sur longueur de 1,20m derrière place en bataille> Pente du cheminement entre place de stationnement et façade bâtiment 8% sur 1,7m mais avec dévers> Marquage du cheminement au sol non compréhensible> Présence de plusieurs grilles avec trous > 2cm le long du cheminement et à l'angle de la place de stationnement	TRAVAUX PROJETES <ul style="list-style-type: none">> Remplacement du panneau de signalisation de la place réservée> Reprise du démarrage du cheminement au droit de la place de stationnement avec enlèvement de bordures, réfection de la forme de pente et raccordement en enrobé sur la place de stationnement> Reprise des marquages sur ensemble du stationnement (suivant plan projet)> Marquage par zébrure sur une largeur de 1,20m derrière la place de stationnement PMR et le long du cheminement jusqu'à l'angle du bâtiment> Enlèvement et effacement des bandes délimitant la traversée de voirie> Pose d'une bande de guidage derrière la place de stationnement et sur la traversée de voirie> Remplacement des grilles sur la place de stationnement et le long du cheminement lorsque celles-ci présentent des trous >2cm (4 regards EP + 3 cours anglaises)

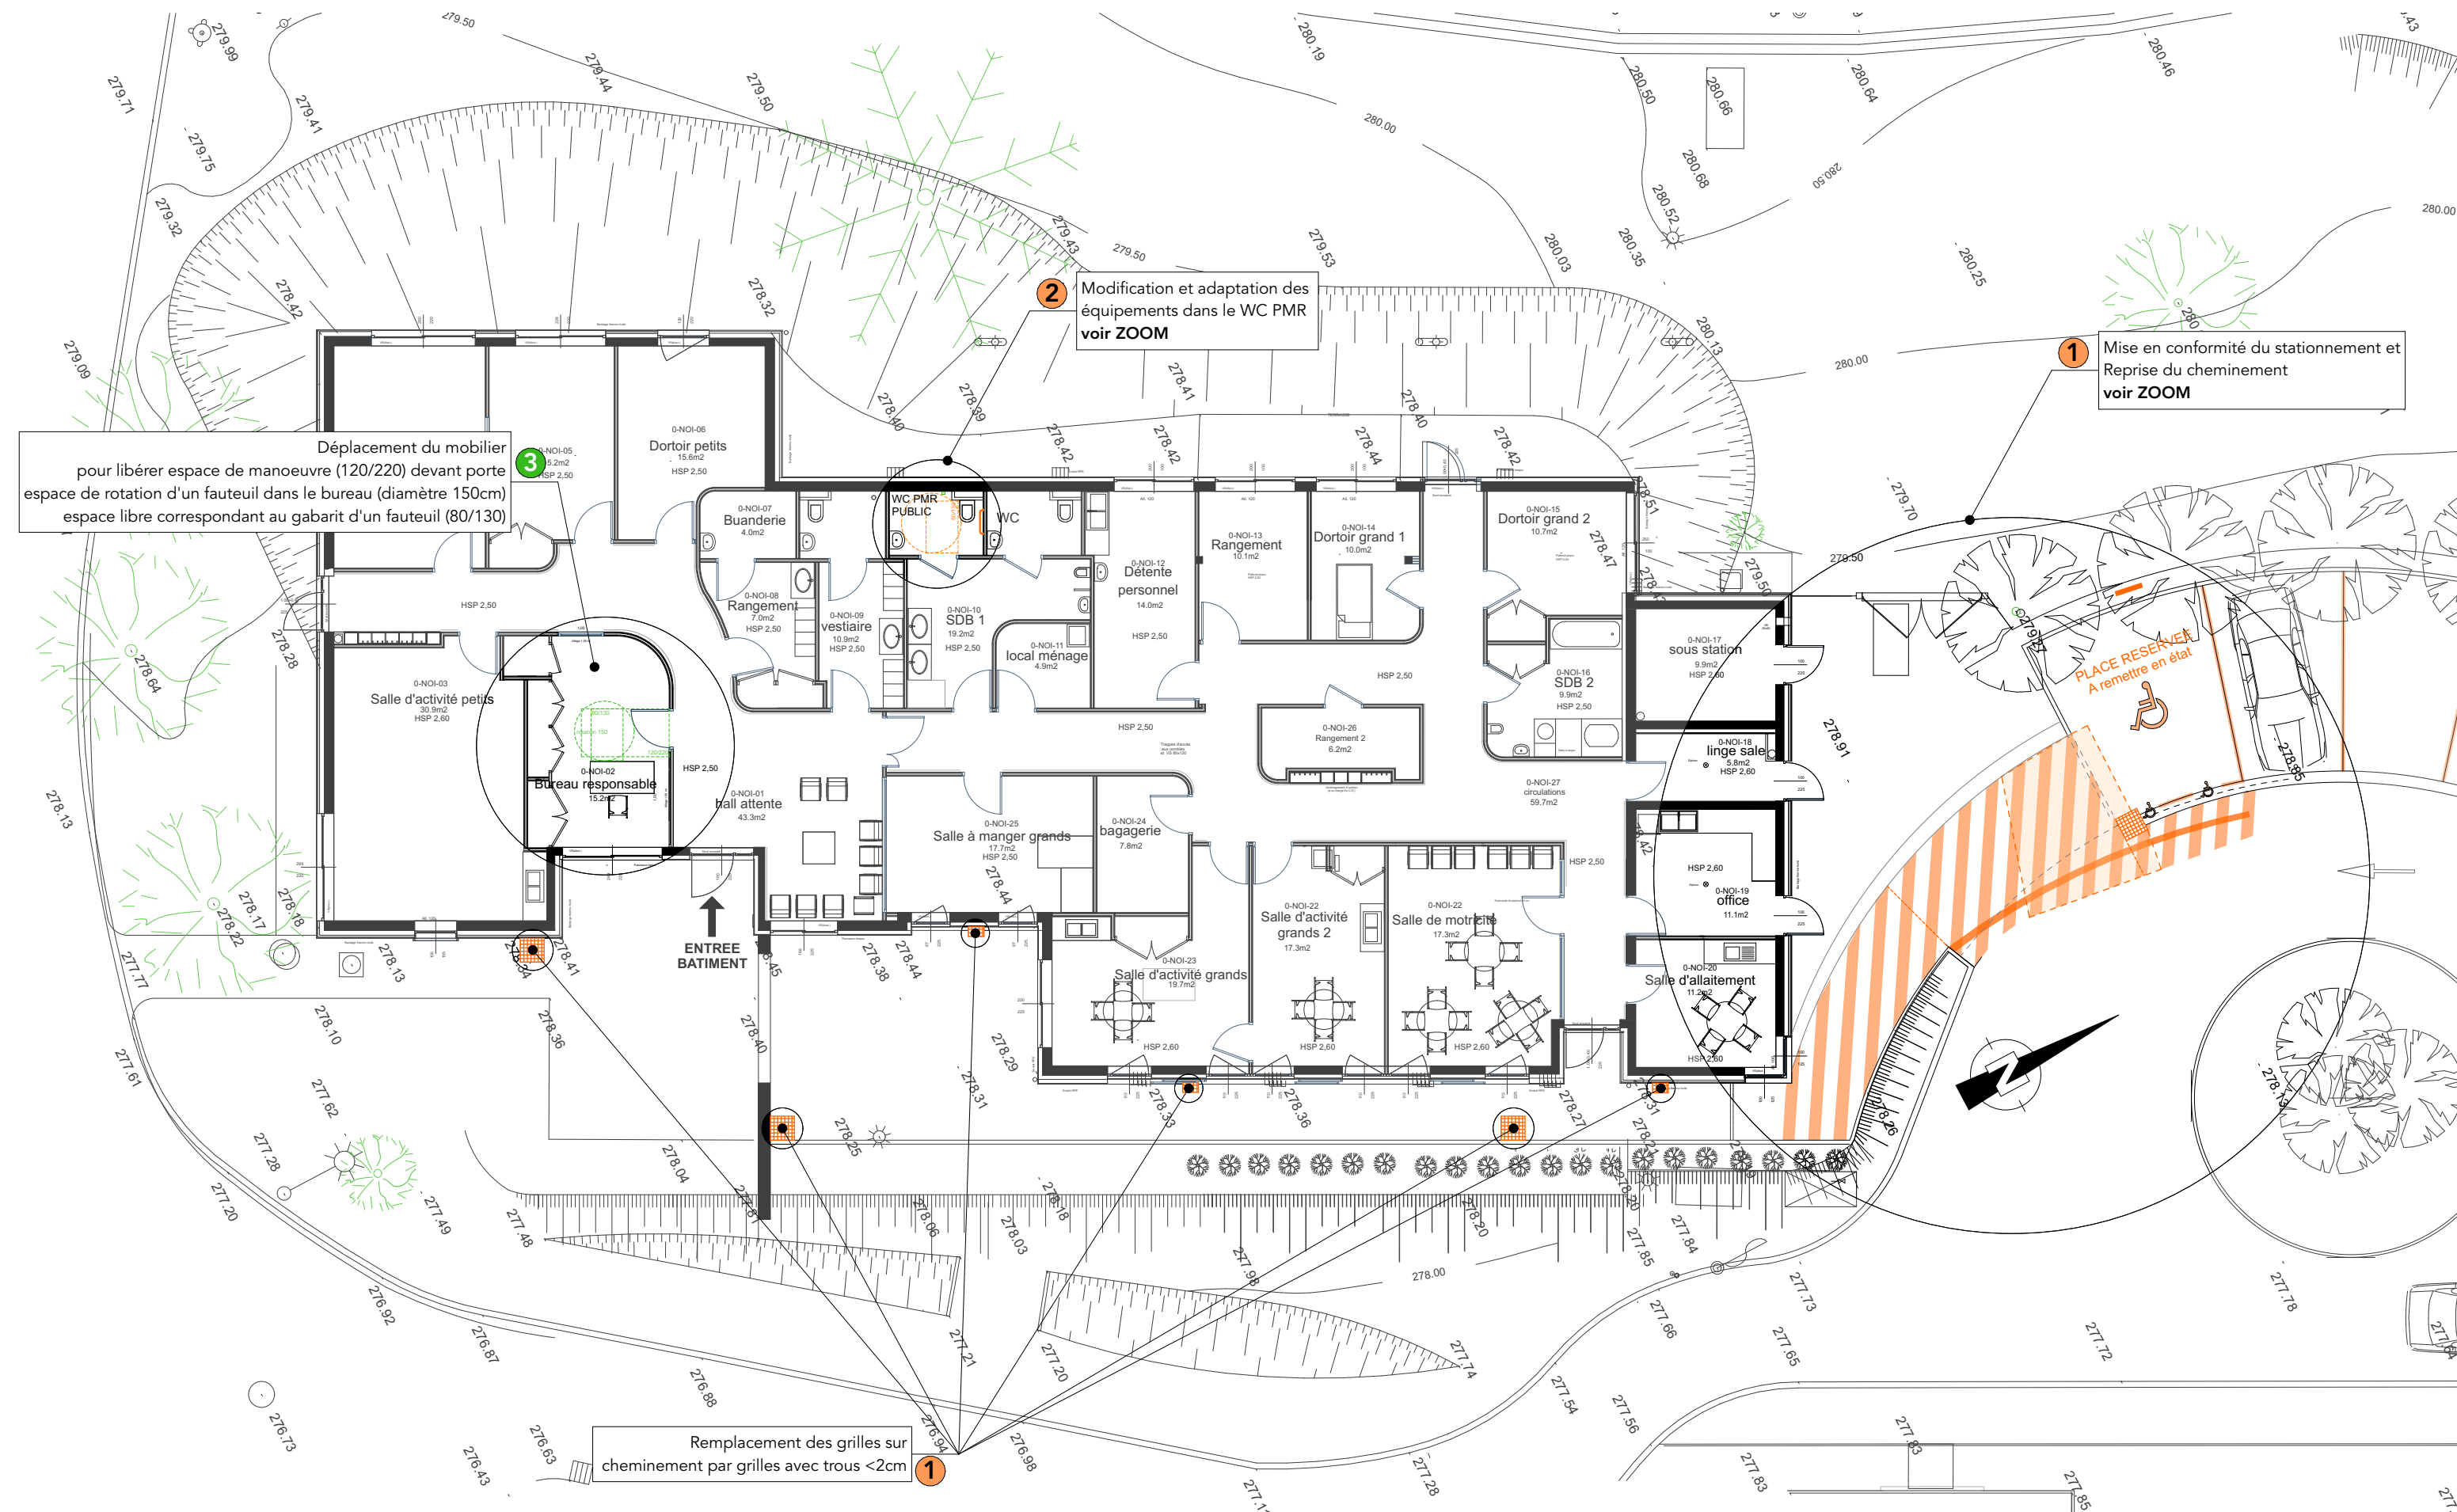
2 WC PUBLIC - ech : 1/50

2	SANITAIRE PUBLIC <ul style="list-style-type: none">> obstacle devant porte encombrant l'espace de manoeuvre de celle ci> poignée de porte située à une hauteur >1,30m> Présence d'une patère dans le WC PMR situé à une hauteur >1,30m> Mobilier encombrant le WC> Barre coudée latérale à la cuvette non conforme	TRAVAUX PROJETES <ul style="list-style-type: none">> Remplacement de la barre de transfert dans WC PMR> Poignées de porte du WC et serrure à déplacer à une hauteur située entre 0,90 et 1,30m> Remplacement de la signalétique avec pictogramme sur portes des WC> Déplacer le mobilier afin de libérer les espaces d'usage et de manoeuvre> Déplacement ou ajout d'une patère dans le WC PMR
3	BUREAU DIRECTION <ul style="list-style-type: none">> Absence des espaces de manoeuvre permettant d'accéder au bureau	TRAVAUX PROJETES <ul style="list-style-type: none">> Déplacement du mobilier pour libérer l'espace de rotation et emplacement pour une personne en fauteuil
