NON CONFORMITES RELEVES ET TRAVAUX PROJETES

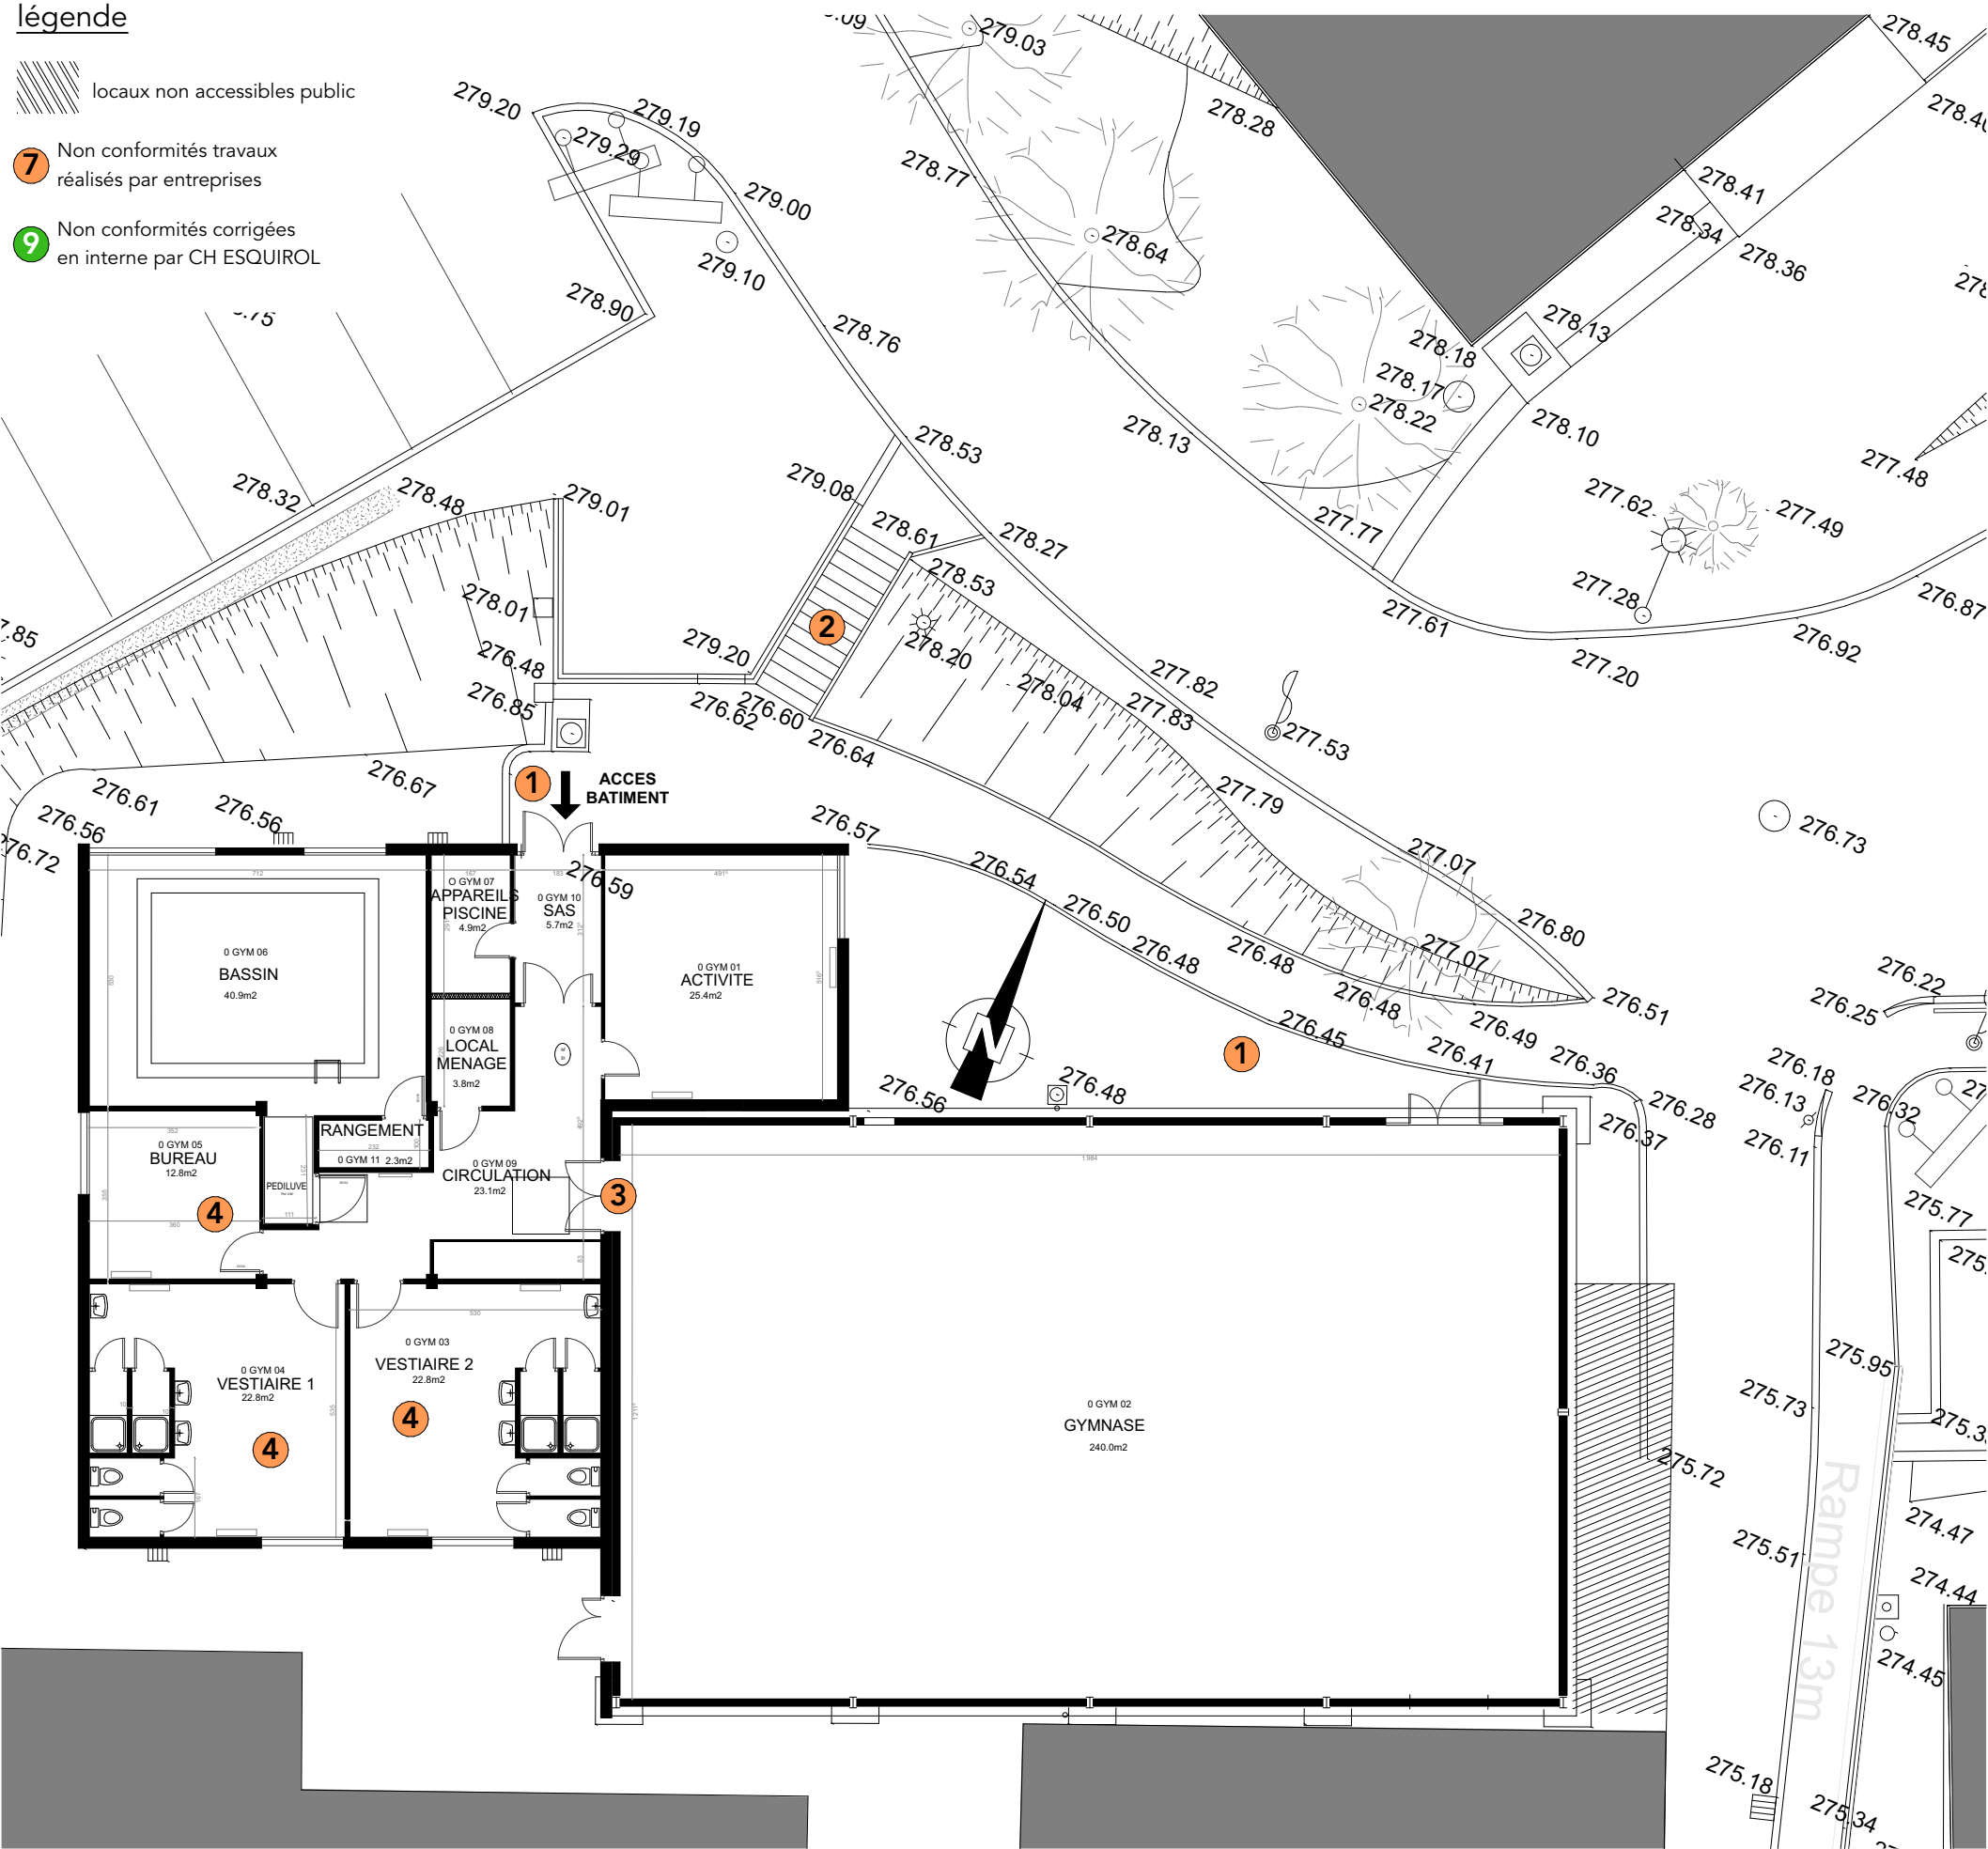
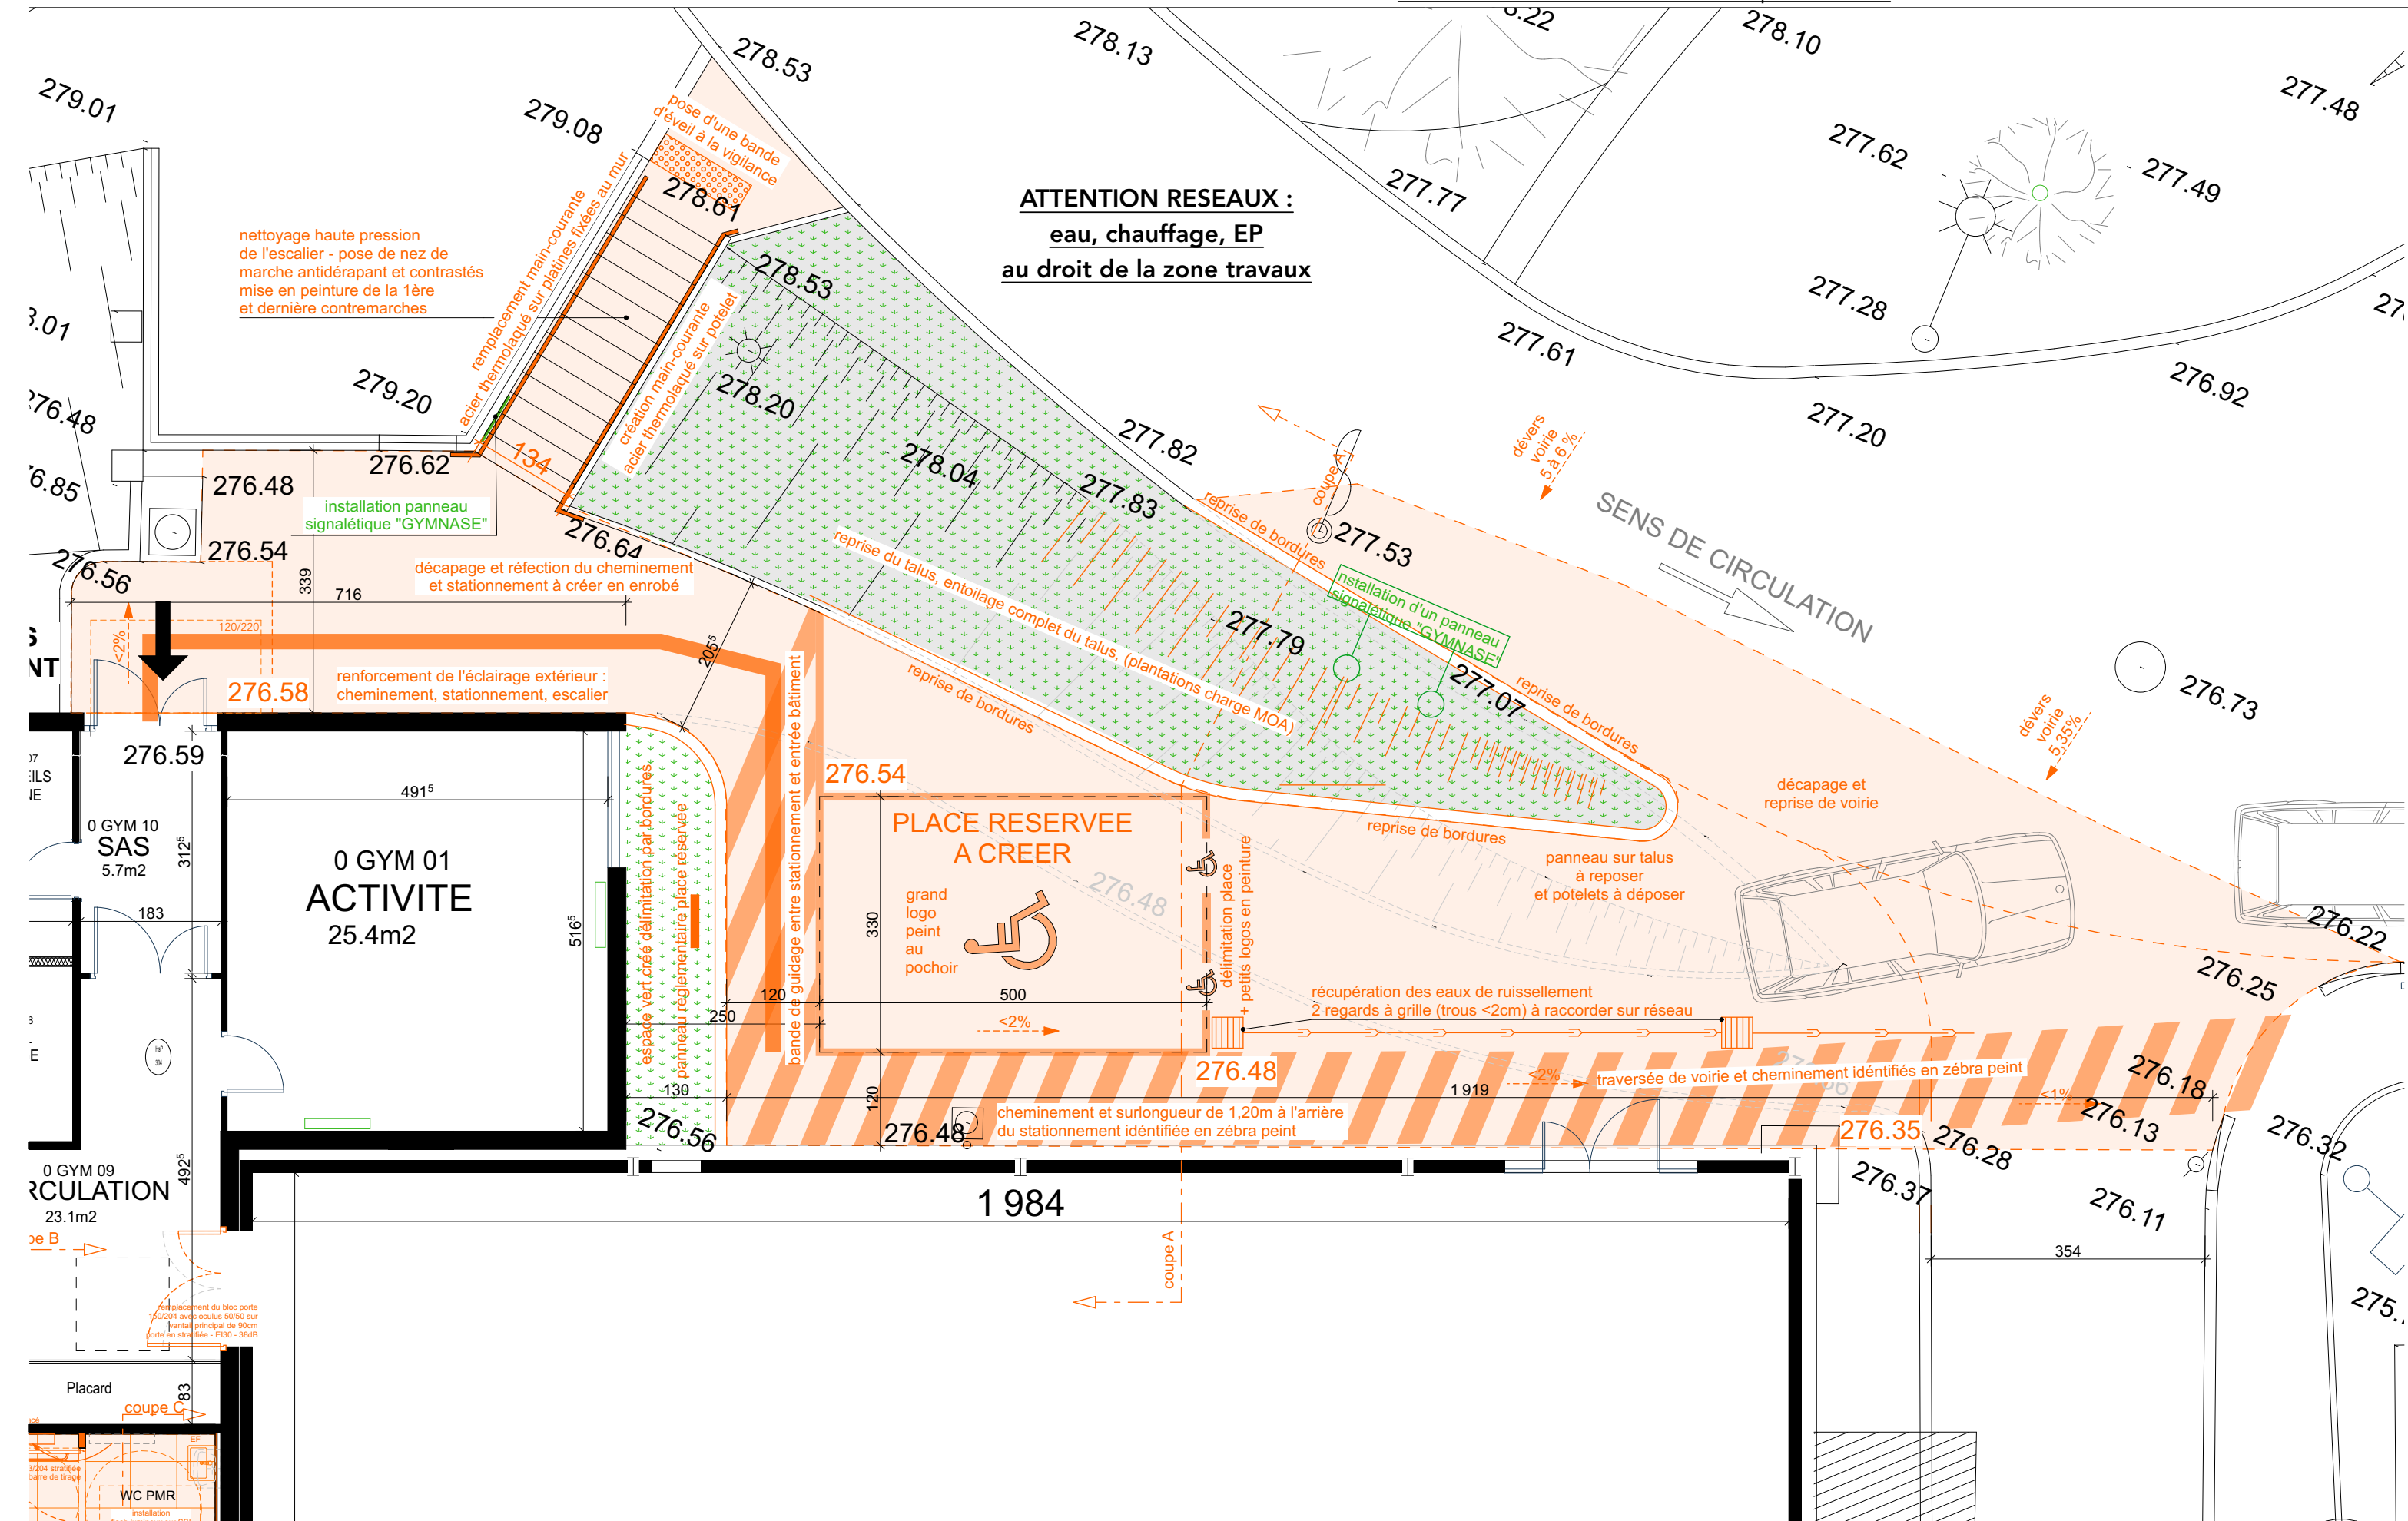
<p>STATIONNEMENT et CHEMINEMENT</p> <ul style="list-style-type: none">> Absence de stationnement réservé PMR à proximité de l'entrée> Eclairage insuffisant (< 20 lux)> Absence de palier droit devant l'entrée du bâtiment <p>TRAVAUX PROJETES</p> <ul style="list-style-type: none">> Création d'une place de stationnement comprenant :<ul style="list-style-type: none">- modification de talus,- agrandissement de l'espace voirie et reprise complète des enrobés jusqu'à l'entrée du bâtiment permettant de réaliser un palier droit devant la porte en enrobé- identification de la place (3,30x5,00m) par un marquage au sol (délimitation et logos) et par la pose d'un panneau réglementaire> Création d'un cheminement avec traversée de voirie identifié par des zébras peint et intégrant la surlongueur nécessaire à la sortie d'une personne à mobilité réduite par l'arrière du véhicule (stationnement s'effectuant en marche arrière) - largeur du cheminement d'au moins 1,20m> Pose d'une bande de guidage entre le stationnement et l'accès à l'équipement> Pose d'un panneau signalétique sur Talus permettant d'identifier l'équipement et ses accès> Renforcement de l'éclairage sur stationnement créé, cheminement et escalier > 20lux

1	<p>ESCALIERS EXTERIEURS</p> <ul style="list-style-type: none">> Absence de bande d'éveil à la vigilance en partie haute de l'escalier> Absence de nez de marche contrastés> Absence de contraste sur 1ère et dernière contremarche> Absence de main-courante sur un coté> Main-courante non prolongée de la longueur d'un giron en parties haute et basse <p>TRAVAUX PROJETES</p> <ul style="list-style-type: none">> Nettoyage haute pression de l'escalier> Installation d'une bande d'éveil à la vigilance> Mise en peinture 1ère et dernière contremarches et de tous les nez de marche> Signalétique sur mur indiquant direction entrée gymnase> Dépose main courante existante et Création de 2 mains courantes en tube rond laqué
2	<p>PORTE INTERIEURE - ACCES SALLE OMNISPORTS</p> <ul style="list-style-type: none">> porte à 2 vantaux mais vantail principal <80cm (existant : 65cm de passage) <p>TRAVAUX PROJETES</p> <ul style="list-style-type: none">> Remplacement de la porte à 2 vantaux du gymnase dont 1 vantail aura une largeur de 90cm et munie d'un oculus - porte CF avec ferme porte

3	<p>VESTIAIRES - pour chaque vestiaire :</p> <ul style="list-style-type: none">> Absence de WC PMR> Absence de douche accessible> Lavabo ne présentant pas de vide suffisant en partie inférieure pour utilisation par une personne en fauteuil> Patères situées à une hauteur > 1,30m> Distributeurs papier situés à une hauteur >1,30m <p>TRAVAUX PROJETES</p> <ul style="list-style-type: none">> Rénovation complète pour création dans chaque vestiaire d'une douche et d'un WC accessibles PMR comprenant :<ul style="list-style-type: none">- Démolition et curage des zones à réaménager, compris dépose des carrelages, chapes et faïence murales, mobiliers sanitaires, luminaires- nouveau cloisonnement et portes 93/204 (WC et douches PMR ou 83/204)- Création d'un faux plafond acoustique hygiénique- Formes de pente pour douches à créer sans ressaut- Finition des sols PVC antidérapant- Finition des murs PVC- Appareils sanitaires adaptés PMR : cuvette WC allongée dans WC PMR, lavabo avec vide de 70Htx60Lx30pf , robinetterie de douche avec douchette, mise à disposition de siège mobiles dans les douches- Raccordement des équipements en sous face plancher (vide sanitaire)- Equipements divers : Barres de tirage, barre de relevage en T (douches et changes), barre de transferts coudées- Adaptation et complément de bancs et patères sur modèle existant- Ensemble signalétique avec pictogramme sur les portes vestiaires, douches et WC- Tablettes dans les espaces douches et patères accessibles (Ht<1,30m)- Dépose et repose des radiateurs- Réfection du système d'éclairage des vestiaires avec détection- Alimentation à créer pour sèche cheveux, déplacement alimentation VR, traitement d'air des locaux> + Rénovation du bureau

4	<p>Demande de dérogation n°3</p> <p>Le bassin du gymnase n'est pas accessible aux personnes à mobilité réduite puisqu'il a été relevé les non conformités suivantes :</p> <ul style="list-style-type: none">- Pédiluve accessible latéralement ne permettant pas la rotation d'un fauteuil- Pédiluve trop court ne permettant pas le cycle entier des roues d'un fauteuil- Absence de pente pour accès au pédiluve- Cheminement autour du bassin <1,20m- Absence de potence permettant de transférer une personne en fauteuil dans le bassin <p>La mise en conformité de ce bassin consisterait à revoir entièrement l'aménagement du gymnase au détriment de la surface affectée aux vestiaires et entraînerait des modifications structurelles considérables et disproportionnées vis à vis du bâtiment et des services offerts. D'autre part l'implantation du bâtiment est contrainte par son environnement : dénivelés et bâtiments adjacents, ne permettant aucune extension.</p> <p>Toutefois, l'accès au bassin se fait toujours en présence de soignant. Les enfants en fauteuil sont alors portés jusqu'au bassin. D'autre part, dans le cadre du projet d'extension du bâtiment DANY (zone bleue du site d'Esquirol), il est prévu la construction d'un nouveau bassin accessible à tous. Les études sont en cours et la livraison du bâtiment prévue dans les prochaines années.</p>
