NON CONFORMITES RELEVES ET TRAVAUX PROJETES

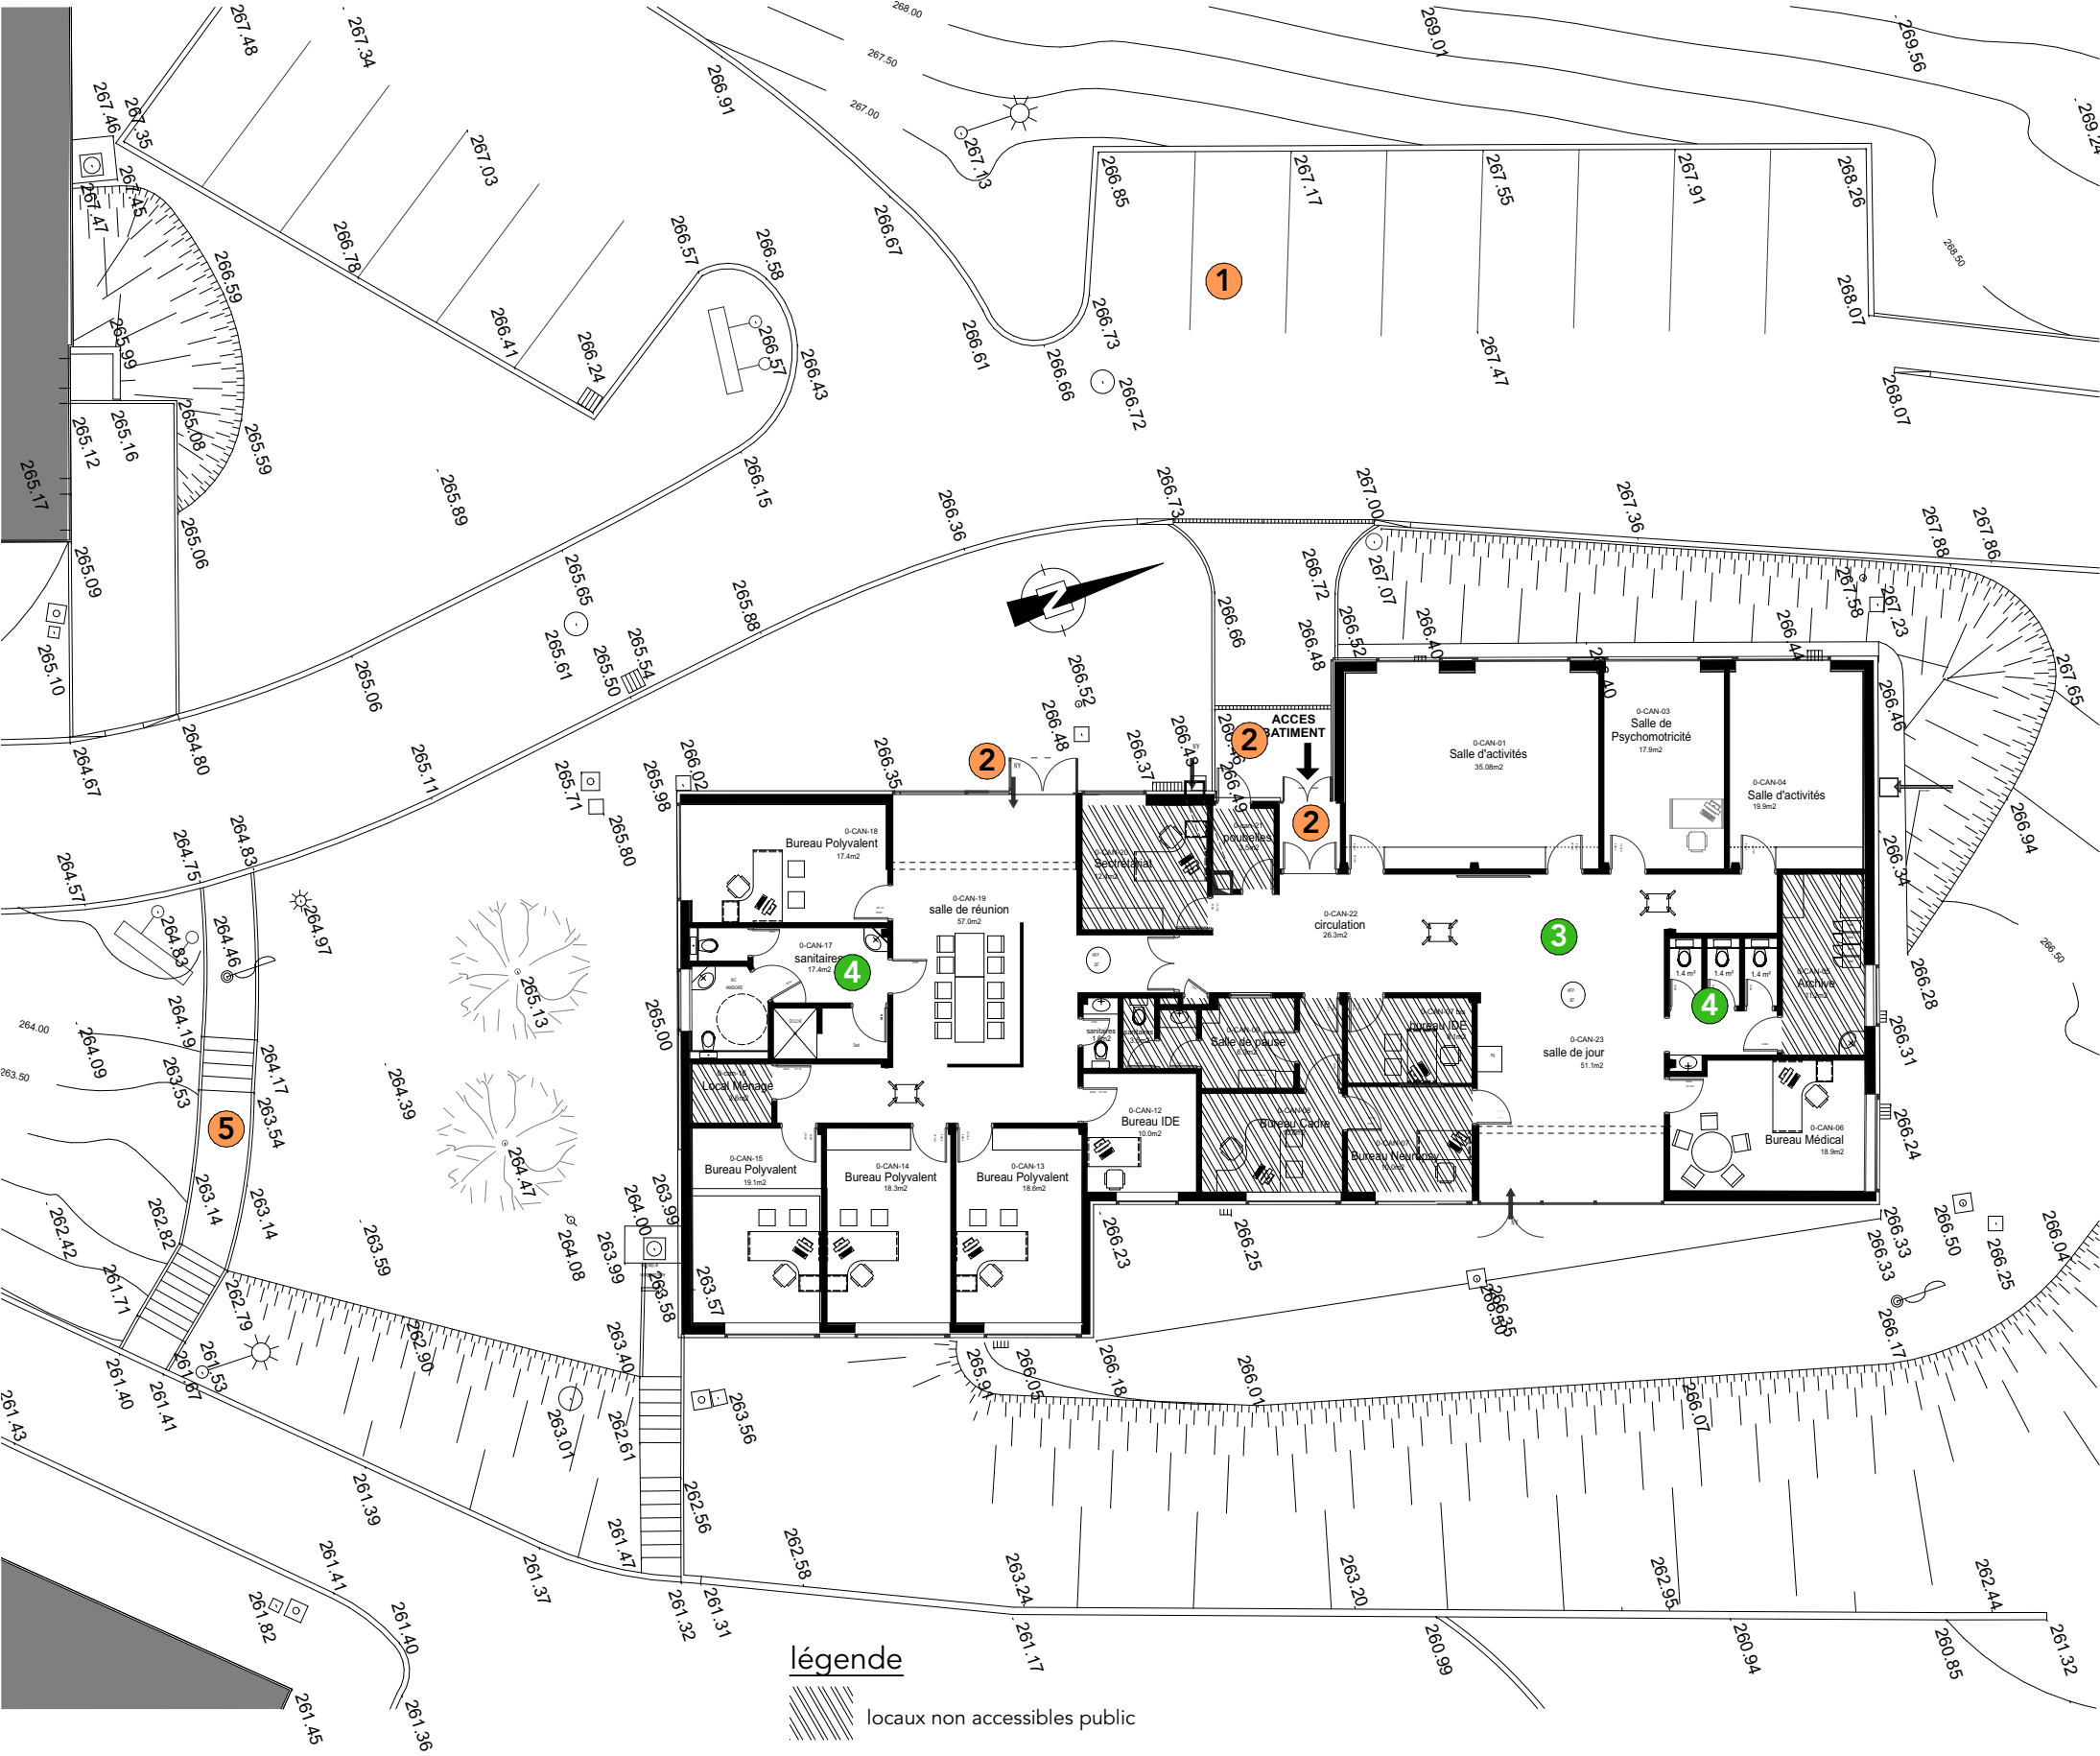
1	<p><b>STATIONNEMENT et CHEMINEMENT</b></p> <p>&gt; Absence de stationnement réservé PMR à proximité de l'entrée</p> <p>&gt; Stationnement situé face au bâtiment présentant des pentes et dévers trop important</p> <p><b>TRAVAUX PROJETES</b></p> <p>&gt; Place de stationnement créée sur zone stationnement LES SITELLES - place mutualisé sur les 2 bâtiments n'accueillant que des enfants</p> <p>&gt; Cheminement créé depuis cette place jusqu'à l'accès de l'établissement, matérialisé par un zébra peint d'une largeur de 1,20m ou créé sur espace vert</p> <p>&gt; Pose d'une bande de guidage entre le place de stationnement jusqu'à l'entrée du bâtiment</p>
2	<p><b>CHEMINEMENT et ACCES ETABLISSEMENT</b></p> <p>&gt; Grille d'acodrain usagée présentant des trous &gt;2cm</p> <p>&gt; Eclairage sur cheminement &lt;20lux (absence d'éclairage extérieur)</p> <p>&gt; Système de communication non adapté : sonnette à l'entrée de l'établissement</p> <p>&gt; Absence des espaces de manoeuvre devant portes dans le sas</p> <p>&gt; Tapis usager intégré dans le sol présentant un ressaut de plus de 2cm</p> <p><b>TRAVAUX PROJETES</b></p> <p>&gt; remplacement de la grille caniveau (acodrain située devant l'entrée</p> <p>&gt; Renforcement de l'éclairage en façade (&gt;20lux)</p> <p>&gt; Suppression de la sonnette</p> <p>&gt; <b>Réservation pour tapis à combler avec la pose d'un carrelage et remplacé par un tapis mince et non glissant à poser</b></p> <p>&gt; <b>Entrée principale déplacée sur nouvelle entrée et espace d'attente - 2 UP (identique existant) + installation de signalétique permettant de repérer facilement cette nouvelle entrée comme accès principal</b></p>

3	<p><b>CIRCULATIONS</b></p> <p>&gt; Circulation non repérée dans la salle de jour</p> <p><b>TRAVAUX PROJETES</b></p> <p>&gt; <b>Installation de claustra ou mobilier permettant de matérialiser la circulation</b></p>
4	<p><b>SANITAIRES et DOUCHE</b></p> <p>&gt; Absence de l'espace d'usage sous lavabo du sas propreté</p> <p><b>Dans la douche :</b></p> <p>&gt; patères situées à une hauteur &gt;1,30m</p> <p>&gt; Absence de barre verticale permettant de se tenir debout</p> <p>&gt; Absence espace d'usage dans la douche</p> <p>&gt; Absence de siège</p> <p><b>Dans le WC PMR :</b></p> <p>&gt; Lave mains d'angle avec robinetterie situé à une distance &lt;40cm d'un angle rentrant</p> <p>&gt; Absence de l'espace d'usage sous lavabo du WC</p> <p>&gt; Barre de transfert non coudée</p> <p>&gt; Absence de barre de tirage sur porte ouvrant sur l'extérieur</p> <p><b>TRAVAUX PROJETES</b></p> <p>&gt; <b>Ensemble transformé en salle d'activité - suppression des cloisonnement et équipement sanitaires.</b></p> <p>&gt; <b>Un nouveau sanitaire PMR est créé en lieu des 3 WC disposés en batterie du coté de la salle de jour. Après dépose des équipements existants et des cloisonnement :</b></p> <p>- <b>création nouvelle cloison sur circulation avec pose d'une porte accès WC 93/204 équipée d'une signalétique avec pictogramme</b></p> <p>- <b>Installation d'un lavabo ou plan vasque adapté PMR (vide de 70cm de hauteur, 30cm de profondeur et 60cm de large) à l'intérieur du WC</b></p> <p>- <b>Installation d'une nouvelle cuvette PMR allongée sur bâti support et pose d'une barre de transfert coudée</b></p> <p>- <b>espace de rotation d'un fauteuil à l'intérieur du WC</b></p> <p>- <b>installation d'un flash lumineux raccordé au SSI</b></p>

5	<p><b>ESCALIER - EXTERIEUR</b></p> <p>&gt; Main-courante non prolongée en bas et en haut de l'escalier de la longueur d'un giron</p> <p>&gt; Absence d'une main courante sur 1 coté</p> <p>&gt; Absence de contraste sur les nez de marche</p> <p>&gt; Absence de contraste sur les 1ères et dernières contremarches</p> <p>&gt; Paliers intermédiaires en pente</p> <p><b>TRAVAUX PROJETES</b></p> <p>&gt; Découpe et adaptation des bordures en bas de l'escalier</p> <p>&gt; Installation de bandes d'éveil à la vigilance en haut de chaque volée et pour prévenir des traversée de voirie</p> <p>&gt; Mise en peinture contrastée des nez de marche et 1ères et dernières contremarches de chaque volée et de la bordure en partie haute de l'escalier</p> <p>&gt; Démolition des paliers béton existant entre chaque volée pour ccréation de paliers droits en béton et d'embranchements supplémentaires</p> <p>&gt; Création de mains courante de chaque coté de l'escalier</p> <p>&gt; Renforcement de l'éclairage</p>
