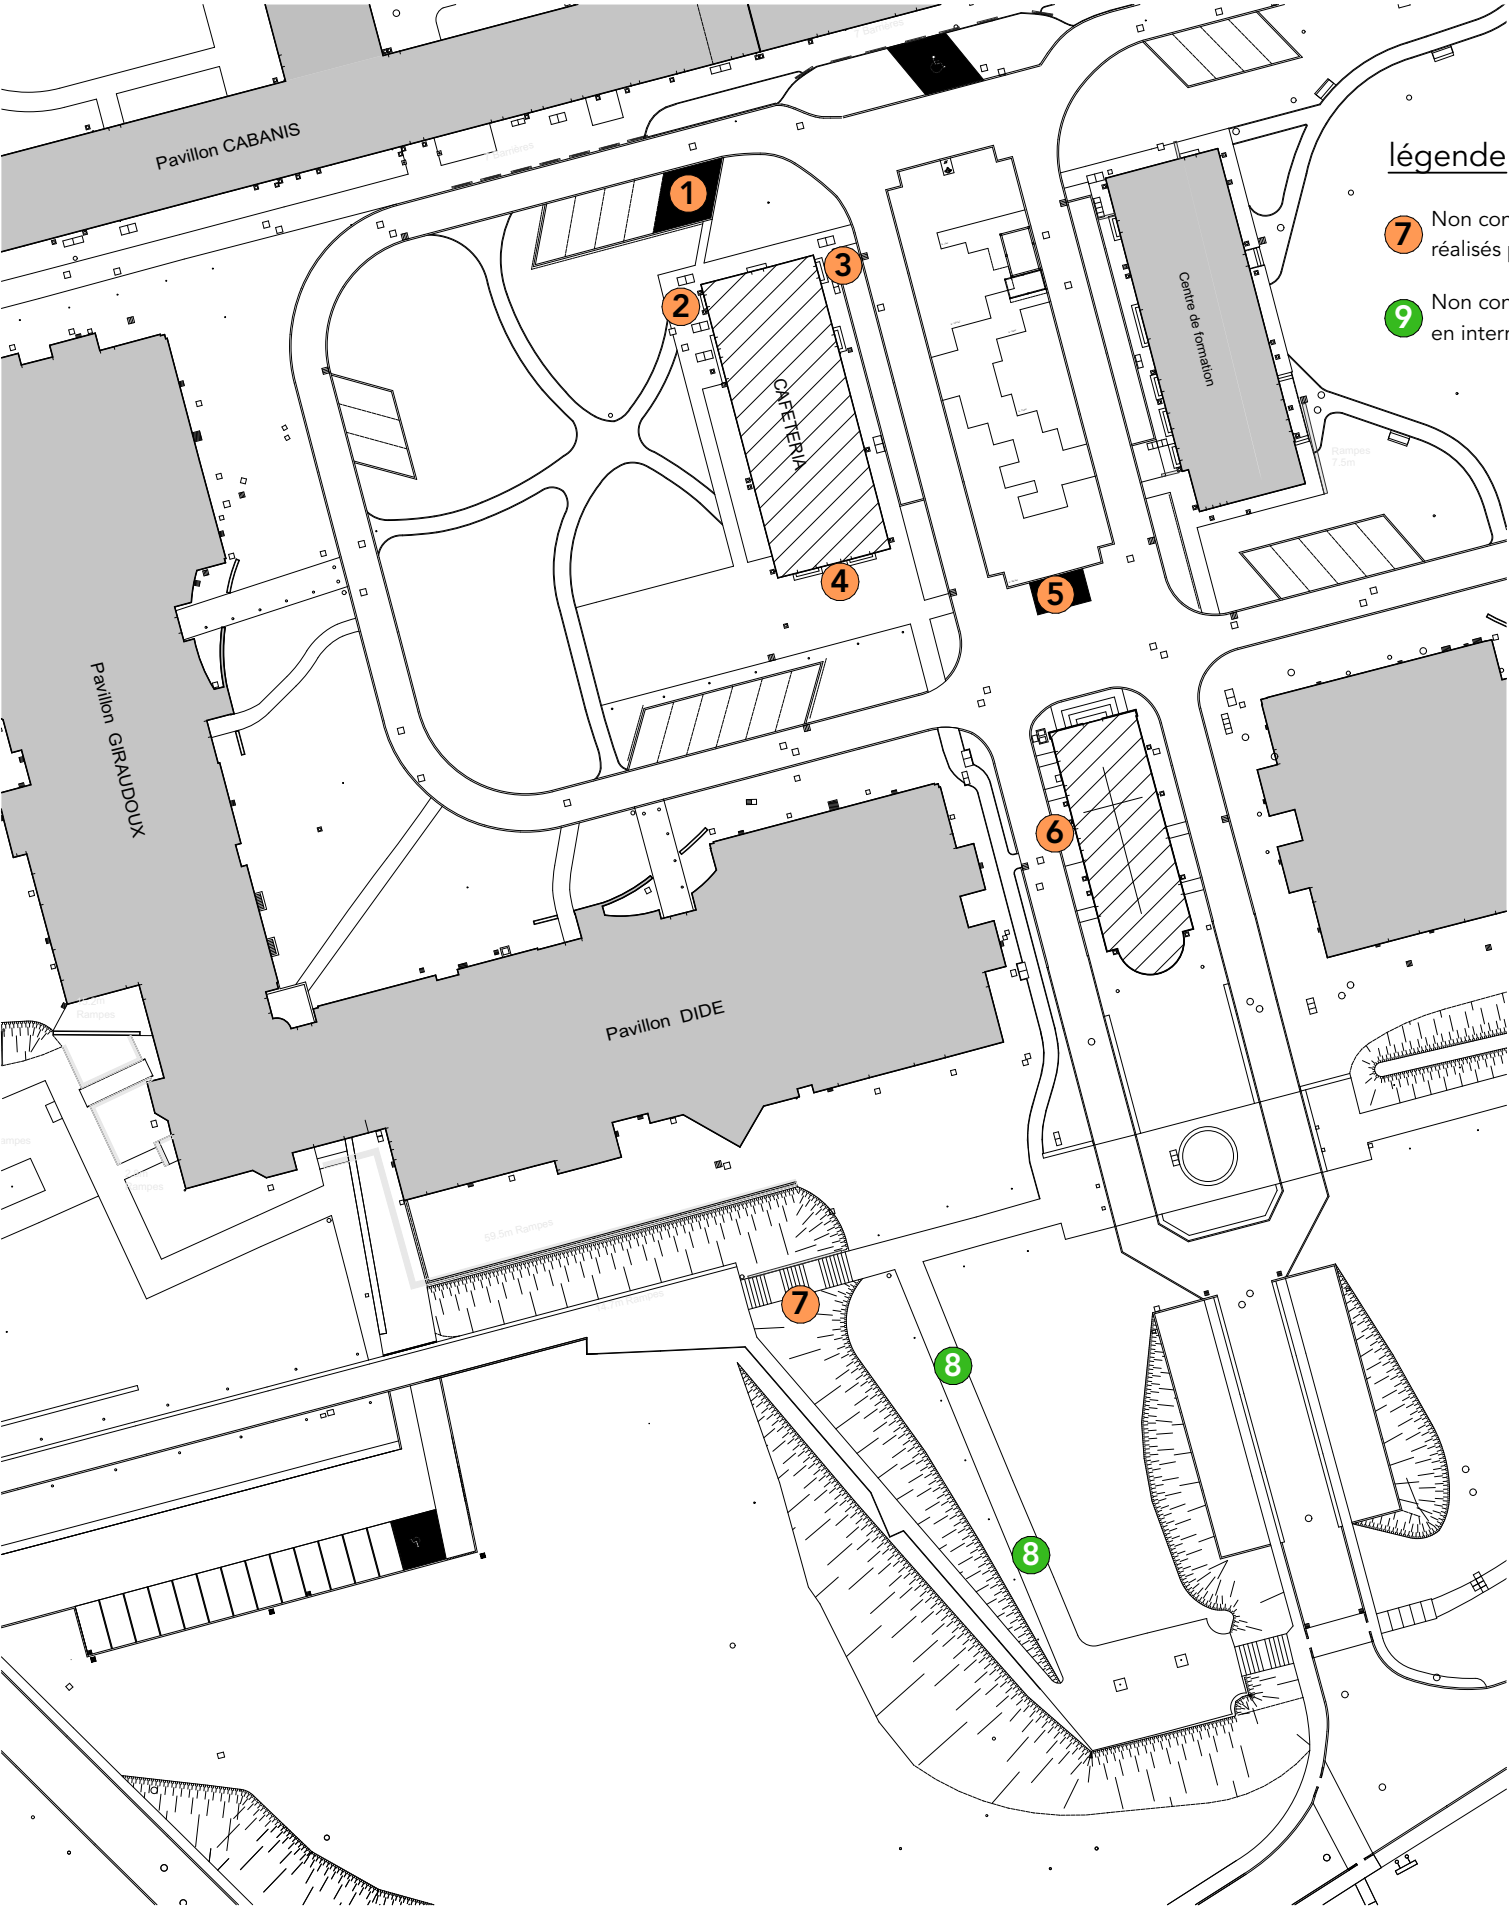
8	CHEMINEMENT EXTERIEUR > Cheminement en pavés autobloquant présnetant des déformations formant des ressauts	TRAVAUX PROJETES > Révision du cheminement et remise en place des pavés sur les zones déformées

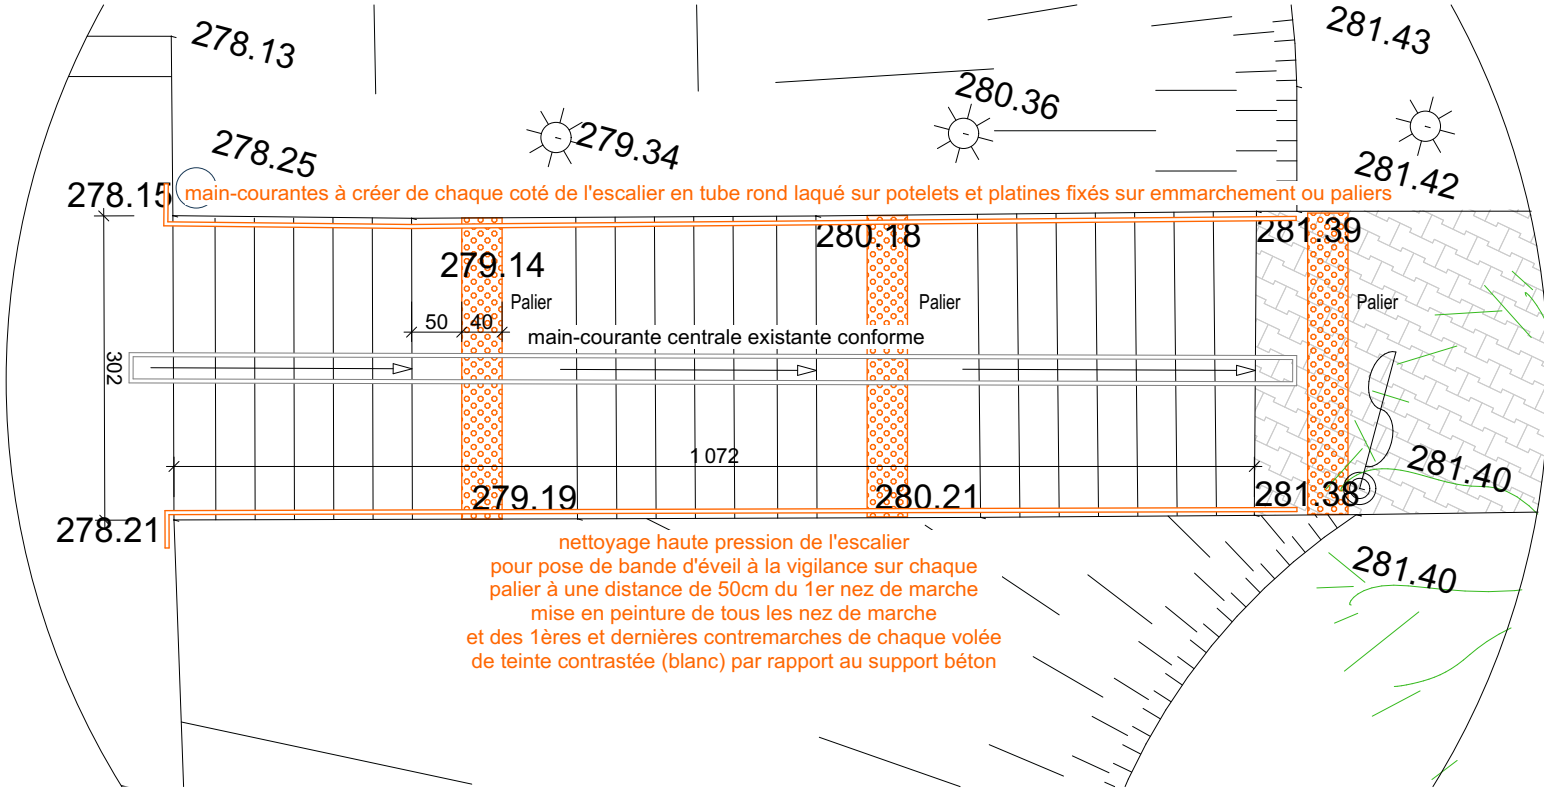
7 ESCALIER EXTERIEUR - ech : 1/75

5	STATIONNEMENT ENTRE LES BATIMENTS CAFETERIA, CENTRE DE FORMATION, CHAPELLE > Absence d'une surlongueur de 1,20m derrière 3 places de stationnement PMR positionné en bataille	TRAVAUX PROJETES > identification par zébras peints d'une surlongueur de 1,20m derrière les 3 places permettant à une personne en fauteuil de sortir à l'arrière du véhicule
6	EMMARCHEMENTS DEVANT CHAPELLE 2 emmarchements de 2 marches > Absence de contraste sur les contremarches > Bandes d'éveil à la vigilance plus courte que la longueur des marches et mal positionnées	TRAVAUX PROJETES > Mise en peinture des contremarches > Remplacement des bandes d'éveil à la vigilance sur palier
7	GRAND ESCALIER A L'ARRIERE DU BATIMENT DIDE > Absence de mains courantes extérieure de part et d'autre de l'escalier > Absence de signalétiques : bande d'éveil à la vigilance, nez de marche contrastés, 1ères et dernières contremarches de chaque volées non contrastées (effacement des peintures)	TRAVAUX PROJETES > Nettoyage haute pression de l'escalier > Installation de bande d'éveil à la vigilance sur chaque palier (x3) > Mise en peinture des nez de marche et des 1ères et dernières contremarches pour chaque volée (x3) > Création de mains courantes de chaque coté de de l'escalier

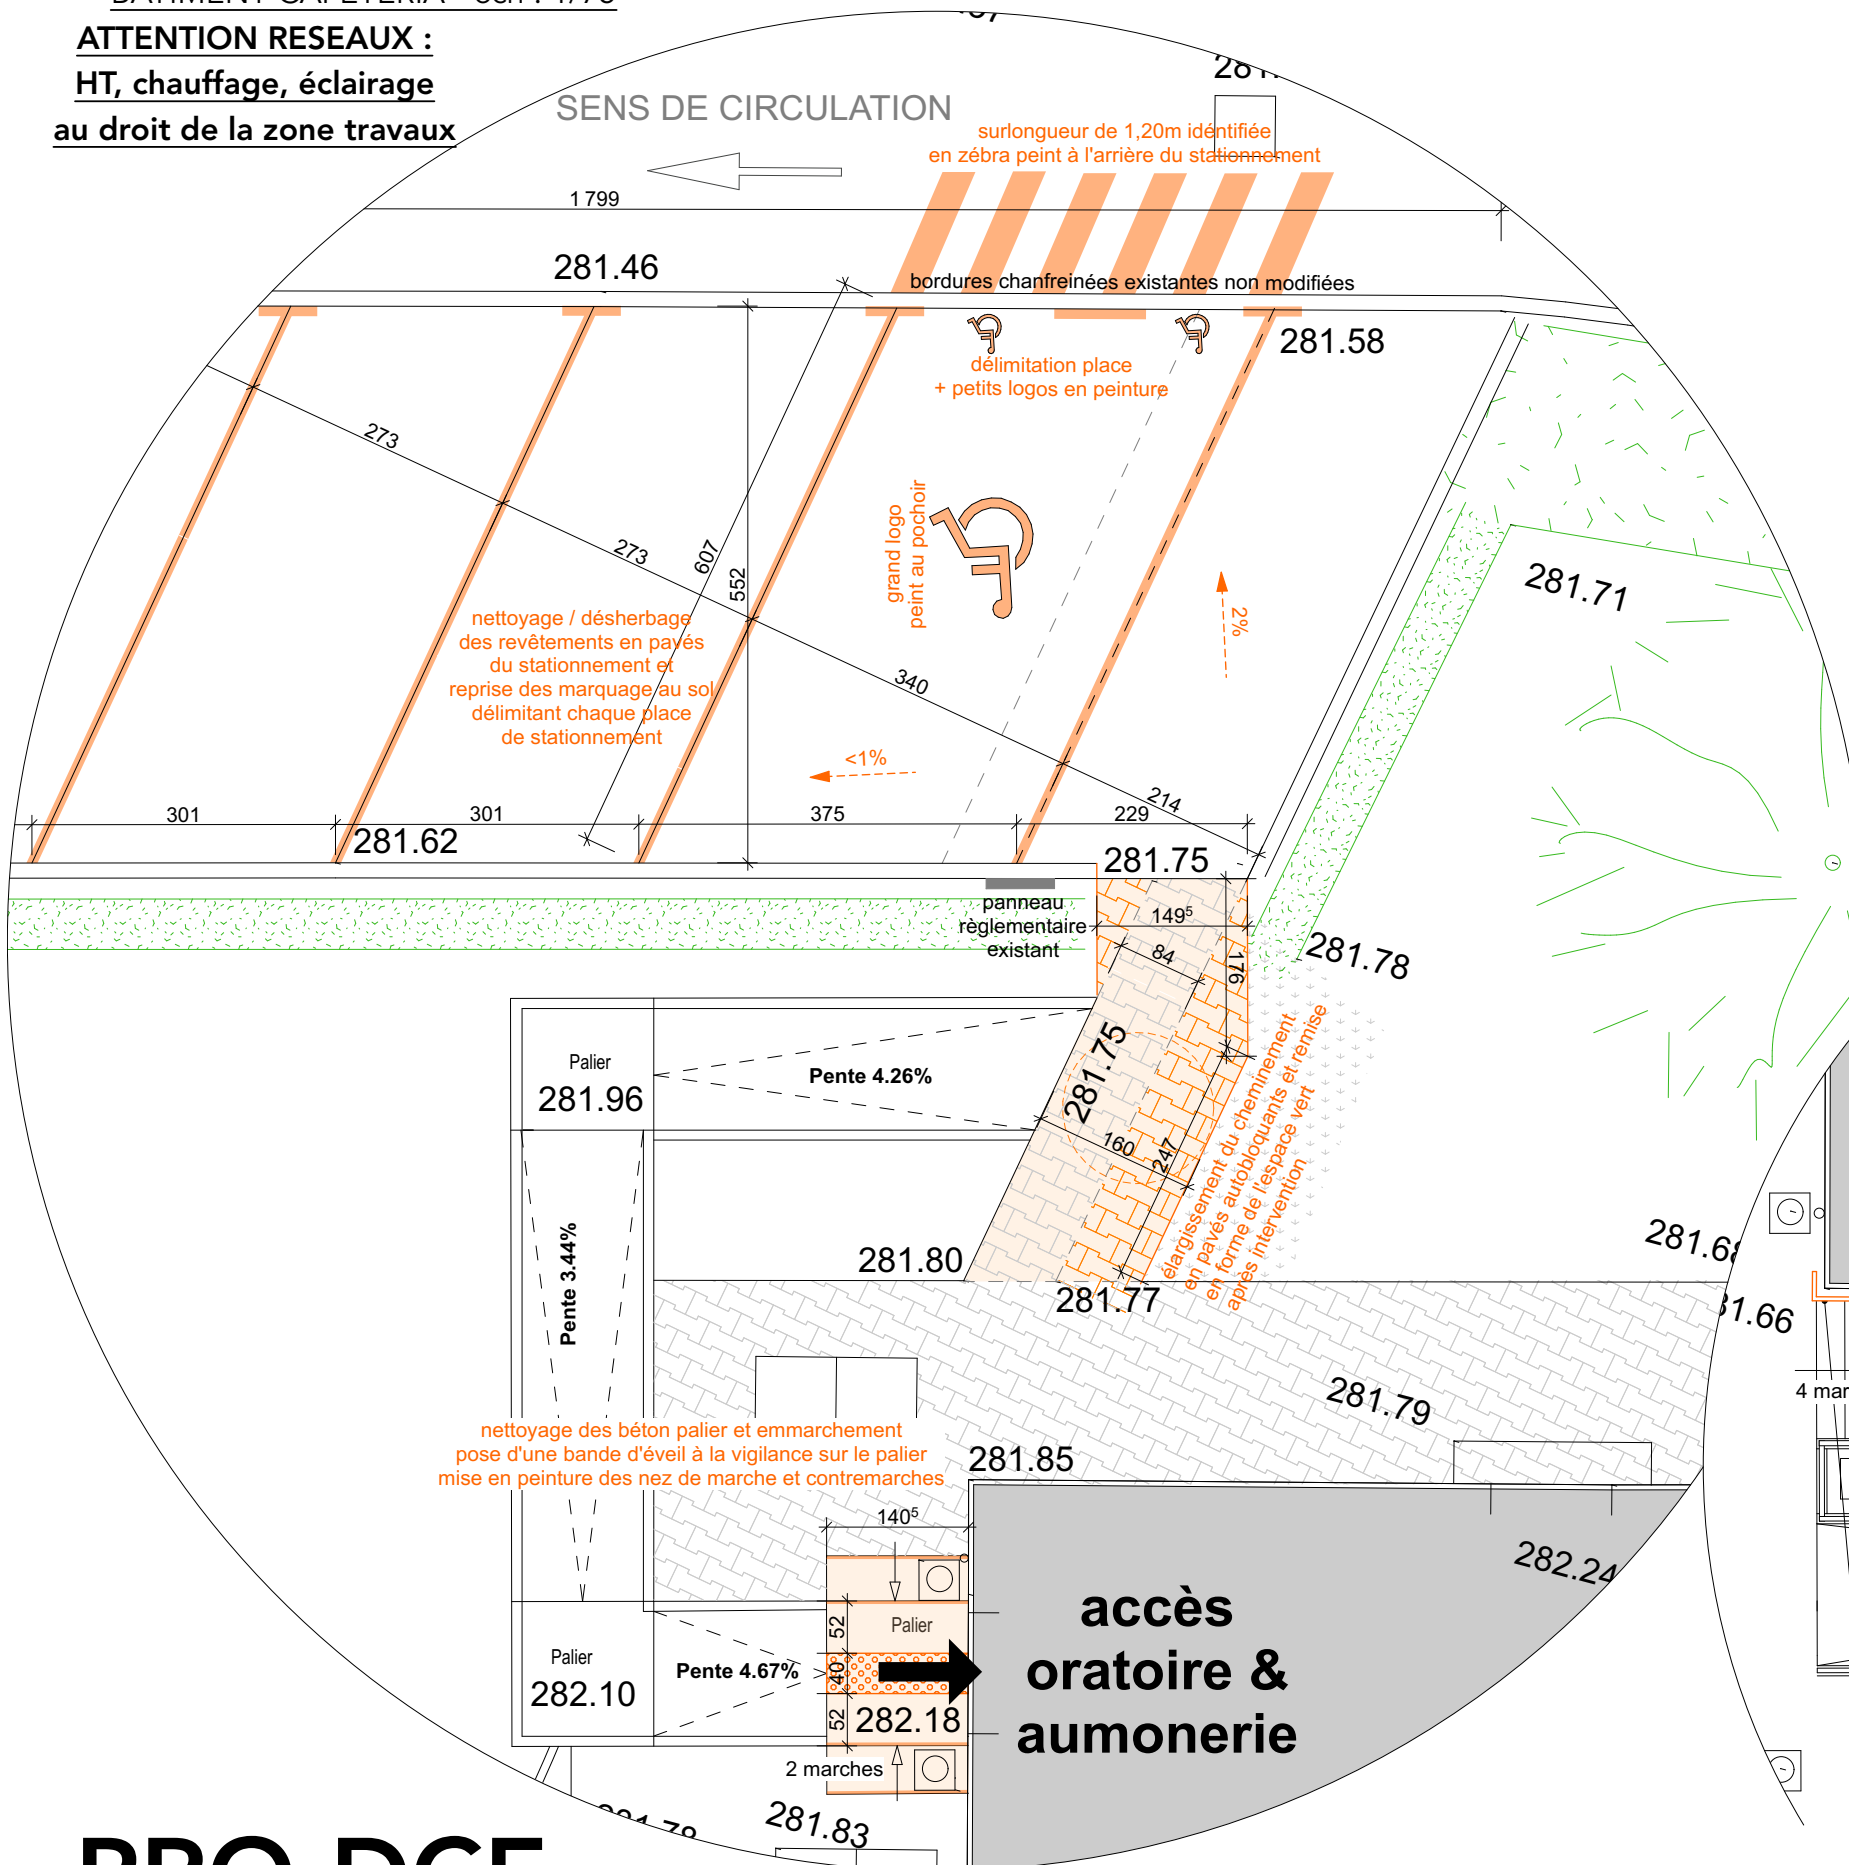
BATIMENT CAFETERIA - ech : 1/75

1	STATIONNEMENT PMR (non affecté à un bâtiment) > Effacement du marquage au sol > Largeur du cheminement depuis la place vers bâtiment cafétéria <1,20m	TRAVAUX PROJETES > Reprise du marquage au sol (logos à peindre) > Elargissement du cheminement existant
2	EMMARCHEMENT DEVANT ACCES ORATOIRE - BATIMENT CAFETERIA emmarchement < 3 marches > Absence de contraste sur nez de marche et contremarches > Absence de bande d'éveil à la vigilance	TRAVAUX PROJETES > Mise en peinture des nez de marche et des contremarches > Pose d'une bande d'éveil à la vigilance sur palier
3	EMMARCHEMENT DEVANT ACCES AUMONERIE - BATIMENT CAFETERIA emmarchement < 3 marches > Absence de contraste sur nez de marche et contremarches > Absence de bande d'éveil à la vigilance	TRAVAUX PROJETES > Mise en peinture des nez de marche et des contremarches > Pose d'une bande d'éveil à l'intérieur du bâtiment
4	EMMARCHEMENTS DEVANT ACCES CAFETERIA - BATIMENT CAFETERIA emmarchement de 2 et 3 marches > Absence de contraste sur nez de marche et contremarches > Absence de bande d'éveil à la vigilance > Mains courantes non prolongées horizontalement de la longueur d'un giron en partie haute et basse	TRAVAUX PROJETES > Mise en peinture des nez de marche et des contremarches > Pose d'une bande d'éveil à la vigilance sur palier > Remplacement ou prolongement des mains courantes
