Dossier de diagnostics techniques

Rapport de mission de repérage des matériaux et produits contenant de l'amiante avant réalisation de travaux

Référence AMITRAV-E7339185-2501 21 juillet 2025

| Adresse | Boulevard Berthelot 63000 CLERMONT-FERRAND |

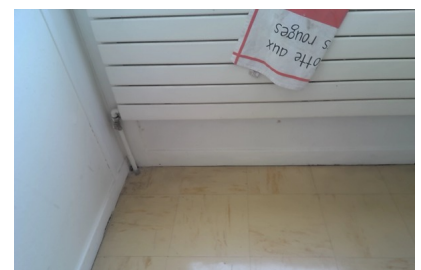
Prélèvement P004
Pièce RDC - Aile B - B53
Localisation Murs sur extérieurs
Matériaux Enduits à base de plâtre ou ciment projetés, lissés ou talochés + plâtre
Date 4 juillet 2025
Résultat Absence d'amiante
Commentaire

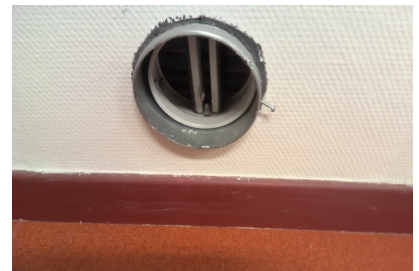
Prélèvement P007
Pièce RDC - Aile B - B55
Localisation Clapets coupe feu
Matériaux Plaques fibreuses
Date 4 juillet 2025
Résultat Absence d'amiante
Commentaire

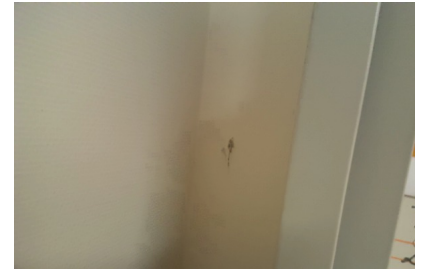
Prélèvement P009
Pièce RDC - Aile B - B55
Localisation Poteau
Matériaux Toile de verre + enduit
Date 4 juillet 2025
Résultat Absence d'amiante
Commentaire

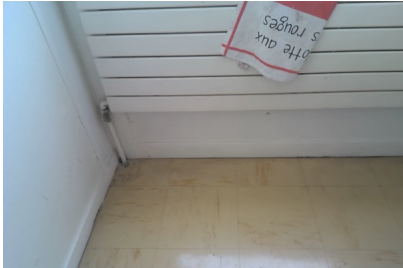
| Pièce | RDC - Aile B - B53 | |

| Résultat | Absence d'amiante | |

| Localisation | Murs sur extérieurs | |
| Matériaux | Enduits à base de plâtre ou ciment projetés, lissés ou talochés + plâtre | |

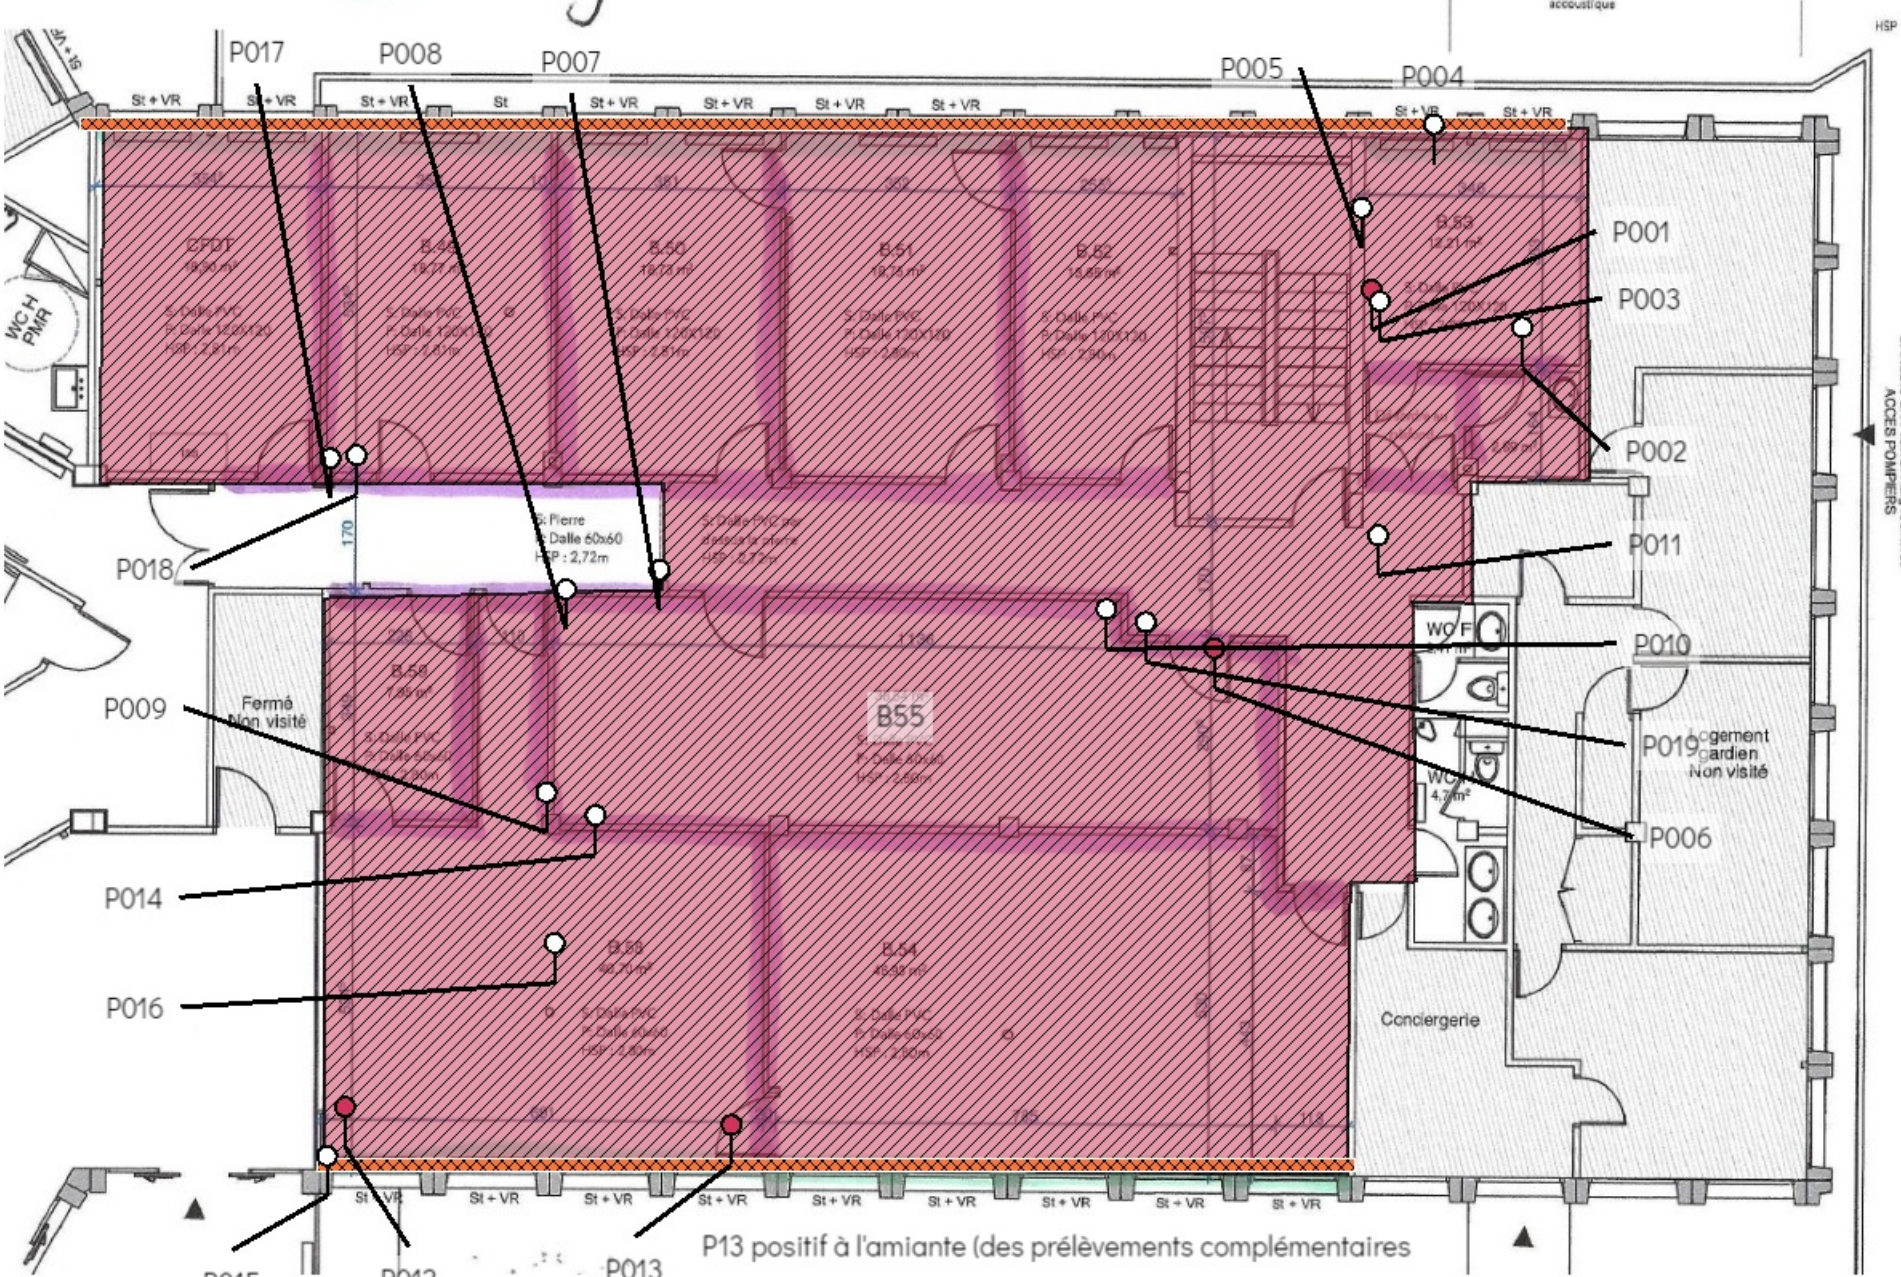
Cloisons à démolir

P13 positif à l'amiante (des prélèvements complémentaires doivent être effectués pour localiser plus précisément le zonage amiante)
