Rapport de mission de repérage des matériaux et produits contenant de l'amiante avant réalisation de travaux

Numéro de rapport	121464 CPAM DE L'ARTOIS A
Propriétaire	CPAM DE L'ARTOIS
Donneur d'ordre	CPAM DE L'ARTOIS
Adresse de l'immeuble	11 boulevard Allendé 62014 ARRAS CEDEX
Bâtiment ou installation	Bâtiment
Date de la commande	10/06/2025
La ou le(s) date(s) d'exécution du repérage	11/06/2025
Date d'émission du rapport de repérage	20/06/2025
Référence du programme de travaux défini par le donneur d'ordre

Dans le cadre de la mission objet du présent rapport, il n'a pas été repéré de matériaux et produits contenant de l'amiante

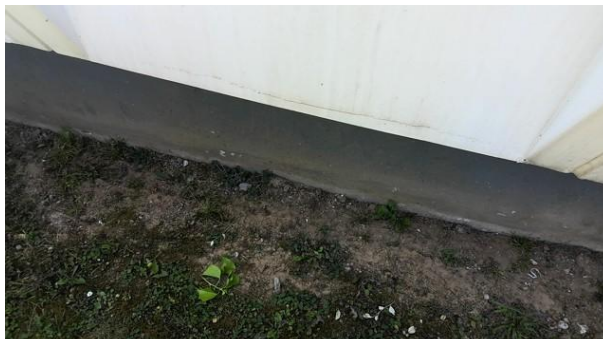
PRELEVEMENT : P001

Nom du client	Numéro de dossier	Localisation
CPAM DE L'ARTOIS	121464 CPAM DE L'ARTOIS	Extérieur - Facade avant Soubassement - Mur extérieur
Nom de l'opérateur	Date de prélèvement	Matériau
DELPLANQUE Maxime	11/06/2025	Enduit

absence d'amiante

Référence Couche	PV analyse Amiante	Description visuelle	Epaisseur (cm)	Conclusion amiante
J01-COUCHE	AR-25-RI-034967-01	Matériau (marron) ; matériau de type peinture (gris) ; matériau de type peinture (blanc) ; matériau dur de type mortier, béton, chape (gris)	0	Fibres d'amiante non détectées

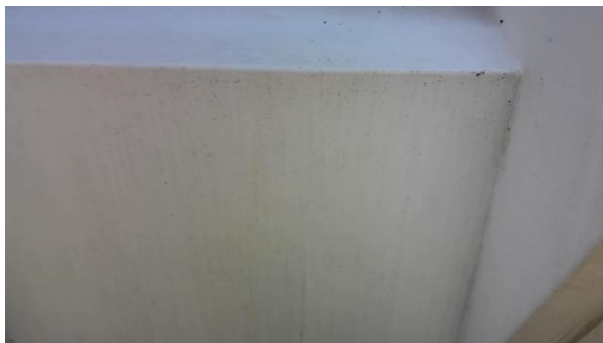
PRELEVEMENT : P002

Nom du client	Numéro de dossier	Localisation
CPAM DE L'ARTOIS	121464 CPAM DE L'ARTOIS	Extérieur - Facade avant Mur - Mur extérieur
Nom de l'opérateur	Date de prélèvement	Matériau
DELPLANQUE Maxime	11/06/2025	Enduit -

absence d'amiante

Référence Couche	PV analyse Amiante	Description visuelle	Epaisseur (cm)	Conclusion amiante
J01-COUCHE	AR-25-RI-034967-01	Matériau de type peinture (blanc) ; matériau de type peinture (jaune) ; matériau de type peinture (blanc) ; matériau dur de type mortier, béton, chape (gris)	0	Fibres d'amiante non détectées

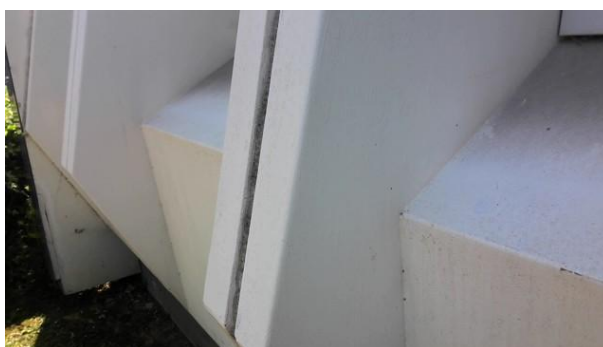
PRELEVEMENT : P003

Nom du client	Numéro de dossier	Localisation
CPAM DE L'ARTOIS	121464 CPAM DE L'ARTOIS	Extérieur - Facade avant Appuis de fenêtre - Mur extérieur
Nom de l'opérateur	Date de prélèvement	Matériau
DELPLANQUE Maxime	11/06/2025	Enduit -

absence d'amiante

Référence Couche	PV analyse Amiante	Description visuelle	Epaisseur (cm)	Conclusion amiante
J01-COUCHE	AR-25-RI-034967-01	Matériau de type peinture (beige) ; matériau de type peinture (blanc) ; matériau dur de type mortier, béton, chape (gris)	0	Fibres d'amiante non détectées

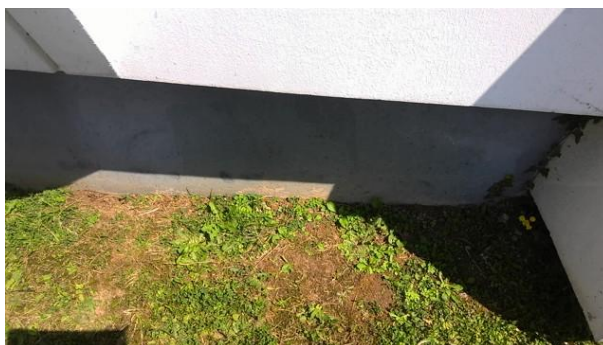
PRELEVEMENT : P004
Emplacement

Nom du client	Numéro de dossier	Localisation
CPAM DE L'ARTOIS	121464 CPAM DE L'ARTOIS	Extérieur - Facade arrière Soubassement - Mur extérieur
Nom de l'opérateur	Date de prélèvement	Matériau
DELPLANQUE Maxime	11/06/2025	Enduit

absence d'amiante

Référence Couche	PV analyse Amiante	Description visuelle	Epaisseur (cm)	Conclusion amiante
J01-COUCHE	AR-25-RI-034967-01	Matériau de type système d'enduit peinture (gris)	0	Fibres d'amiante non détectées

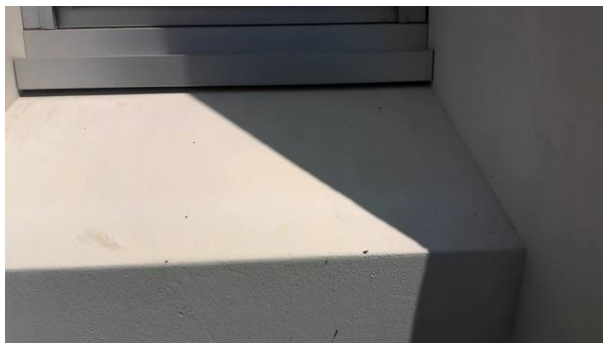
PRELEVEMENT : P005

Nom du client	Numéro de dossier	Localisation
CPAM DE L'ARTOIS	121464 CPAM DE L'ARTOIS	Extérieur - Facade arrière Mur - Mur extérieur
Nom de l'opérateur	Date de prélèvement	Matériau
DELPLANQUE Maxime	11/06/2025	Enduit -

absence d'amiante

Référence Couche	PV analyse Amiante	Description visuelle	Epaisseur (cm)	Conclusion amiante
J01-COUCHE	AR-25-RI-034967-01	Matériau de type peinture (beige) ; matériau de type peinture (blanc) ; matériau dur de type mortier, béton, chape (gris)	0	Fibres d'amiante non détectées

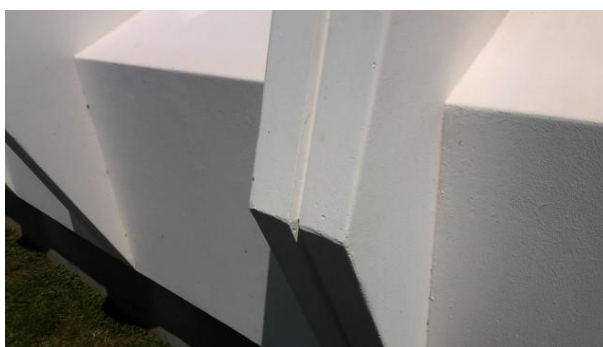
PRELEVEMENT : P006

Nom du client	Numéro de dossier	Localisation
CPAM DE L'ARTOIS	121464 CPAM DE L'ARTOIS	Extérieur - Facade arrière Appuis de fenêtre - Mur extérieur
Nom de l'opérateur	Date de prélèvement	Matériau
DELPLANQUE Maxime	11/06/2025	Enduit -

absence d'amiante

Référence Couche	PV analyse Amiante	Description visuelle	Epaisseur (cm)	Conclusion amiante
J01-COUCHE	AR-25-RI-034967-01	Matériau de type peinture (de différentes couleurs) ; matériau dur de type mortier, béton, chape (gris)	0	Fibres d'amiante non détectées

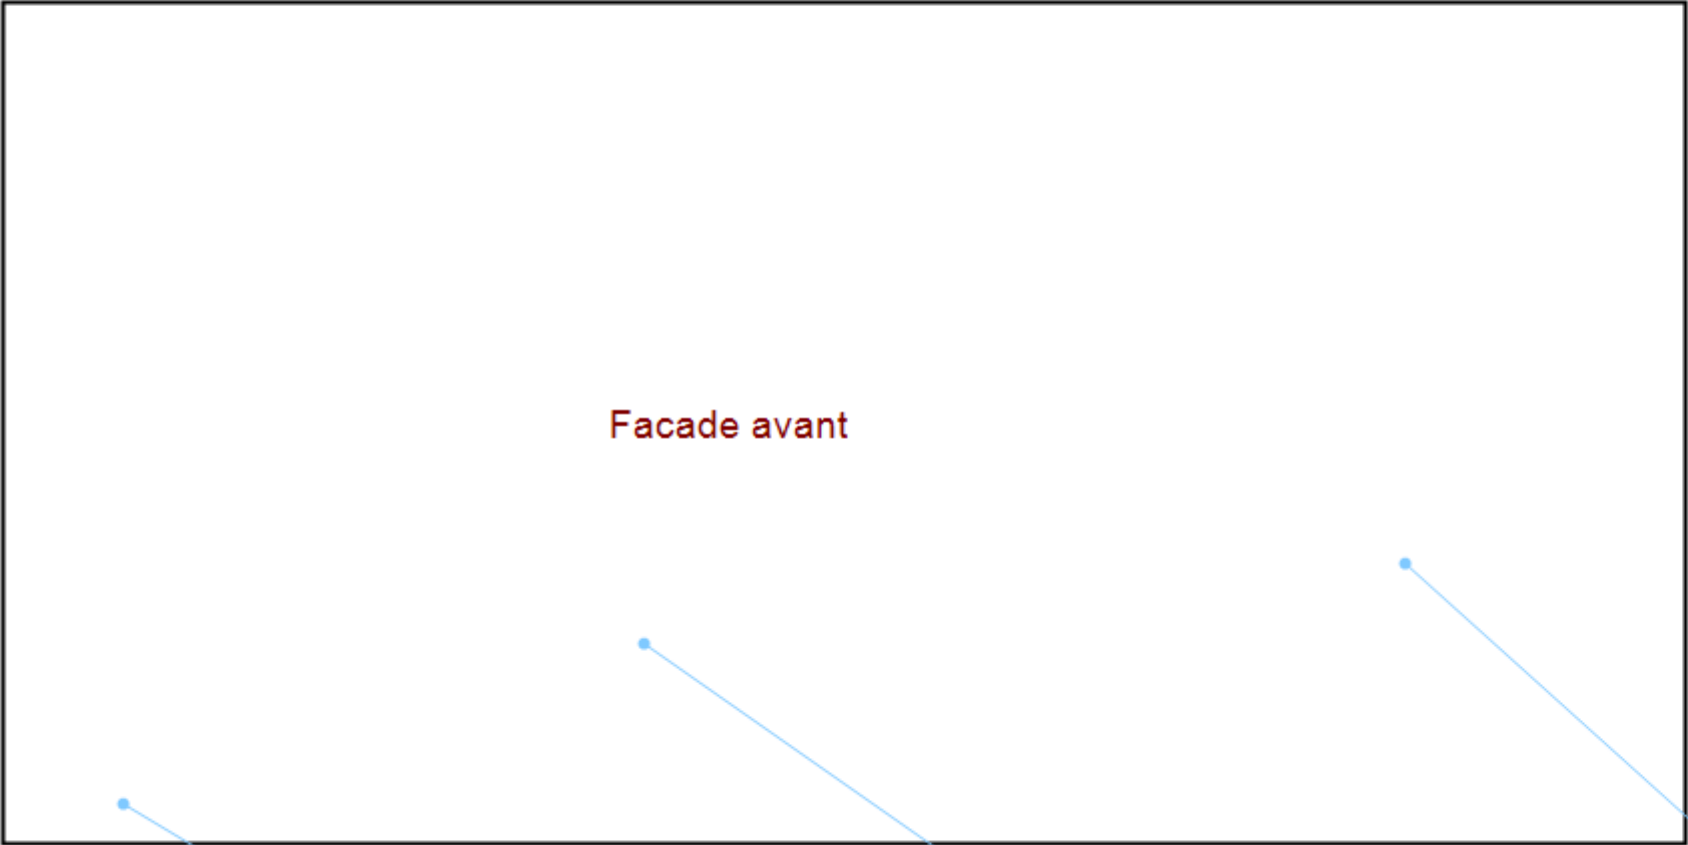
Façade avant

éléments non amianté
