Rapport de mission de repérage des matériaux et produits contenant de l'amiante avant réalisation de travaux

Numéro de rapport	121465 CPAM DE L'ARTOIS A
Propriétaire	CPAM DE L'ARTOIS
Donneur d'ordre	CPAM DE L'ARTOIS
Adresse de l'immeuble	2 rue André Gatoux 62000 ARRAS
Bâtiment ou installation	CABINET DE SOIN DENTAIRE
Date de la commande	10/06/2025
La ou le(s) date(s) d'exécution du repérage	11/06/2025
Date d'émission du rapport de repérage	26/06/2025
Référence du programme de travaux défini par le donneur d'ordre

Dans le cadre de la mission objet du présent rapport, il a été repéré des matériaux et produits contenant de l'amiante

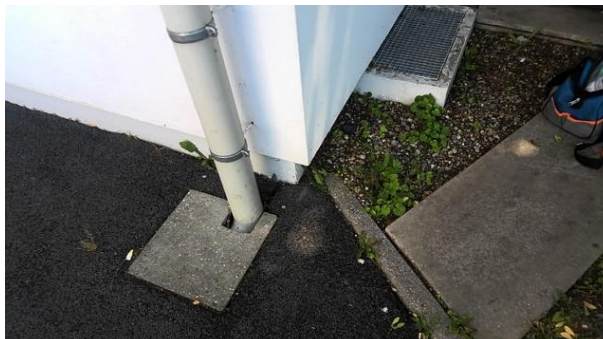
PRELEVEMENT : P001

Nom du client	Numéro de dossier	Localisation
CPAM DE L'ARTOIS	121465 CPAM DE L'ARTOIS	Extérieur - Facade Soubassement - Mur extérieur
Nom de l'opérateur	Date de prélèvement	Matériau
DELPLANQUE Maxime	11/06/2025	Enduit

Présence d'amiante (Fibres d'amiante de type chrysotile)

Référence Couche	PV analyse Amiante	Description visuelle	Epaisseur (cm)	Conclusion amiante
J01-COUCHE	AR-25-RI-035040-01	Matériau de type peinture (blanc) ; matériau de type peinture (gris) ; matériau semi-dur de type enduit (gris)	0	Fibres d'amiante de type chrysotile

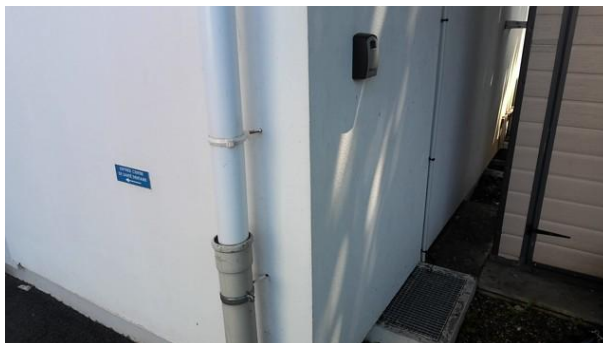
PRELEVEMENT : P002

Nom du client	Numéro de dossier	Localisation
CPAM DE L'ARTOIS	121465 CPAM DE L'ARTOIS	Extérieur - Facade Mur - Mur extérieur
Nom de l'opérateur	Date de prélèvement	Matériau
DELPLANQUE Maxime	11/06/2025	Enduit -

absence d'amiante

Référence Couche	PV analyse Amiante	Description visuelle	Epaisseur (cm)	Conclusion amiante
J01-COUCHE	AR-25-RI-035040-01	Matériau de type peinture (blanc) ; matériau dur de type mortier, béton, chape (gris) (foncé) ; matériau dur de type mortier, béton, chape (gris) (clair)	0	Fibres d'amiante non détectées

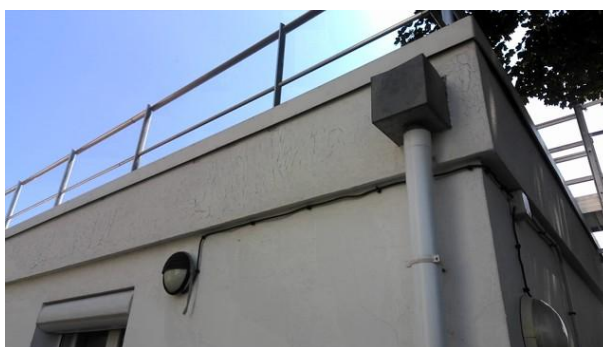
PRELEVEMENT : P003

Nom du client	Numéro de dossier	Localisation
CPAM DE L'ARTOIS	121465 CPAM DE L'ARTOIS	Extérieur - Facade Acrotère - Mur extérieur
Nom de l'opérateur	Date de prélèvement	Matériau
DELPLANQUE Maxime	11/06/2025	Enduit -

absence d'amiante

Référence Couche	PV analyse Amiante	Description visuelle	Epaisseur (cm)	Conclusion amiante
J01-COUCHE	AR-25-RI-035040-01	Matériau de type peinture (blanc) ; matériau (fibreuse) (blanc) ; matériau semi-dur de type enduit (gris) ; matériau dur de type mortier, béton, chape (gris) (foncé)	0	Fibres d'amiante non détectées
