# Rapport de repérage des matériaux et produits contenant de l'amiante avant travaux

Services de la Navigation Aérienne Région Parisienne -  
Aéroport Roissy CDG

Rapport n° 2024-070-634/281784-2

Ascenseur de charge  
Bâtiment CANA rue de l'Echelle  
95700 ROISSY EN FRANCE

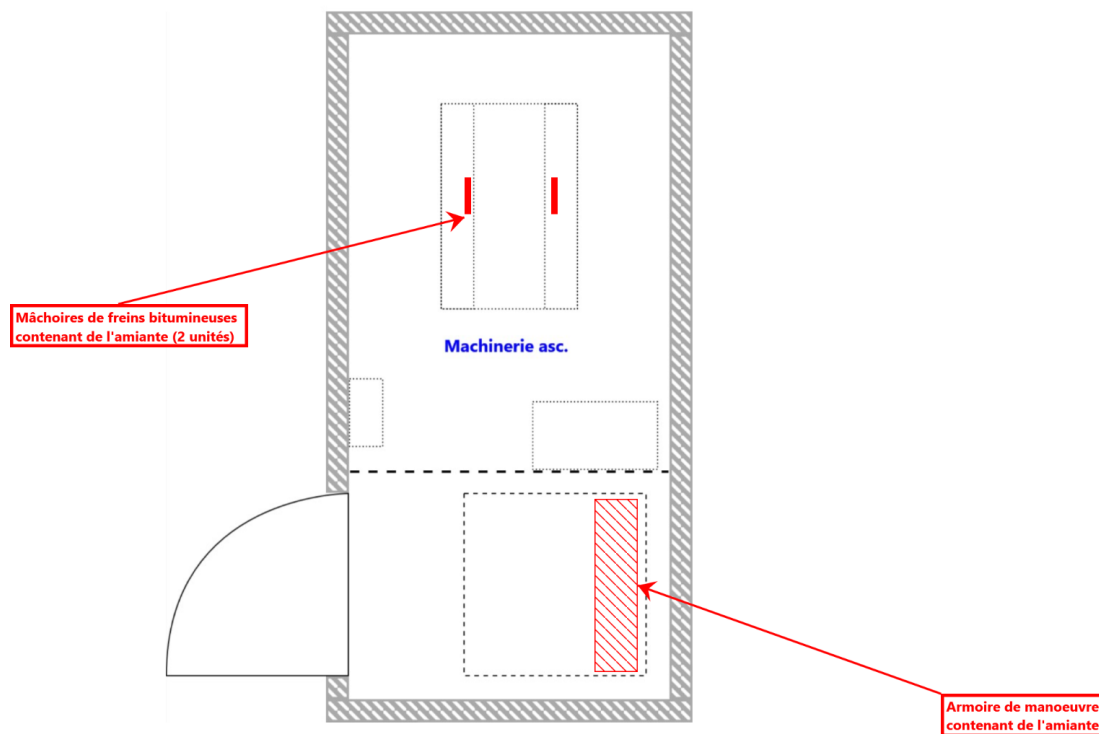
Planche de repérage de localisation des étendues		
Titre :	Localisation de l'amiante		
Type :	Croquis	Date :	04/12/24
Description	N.R.

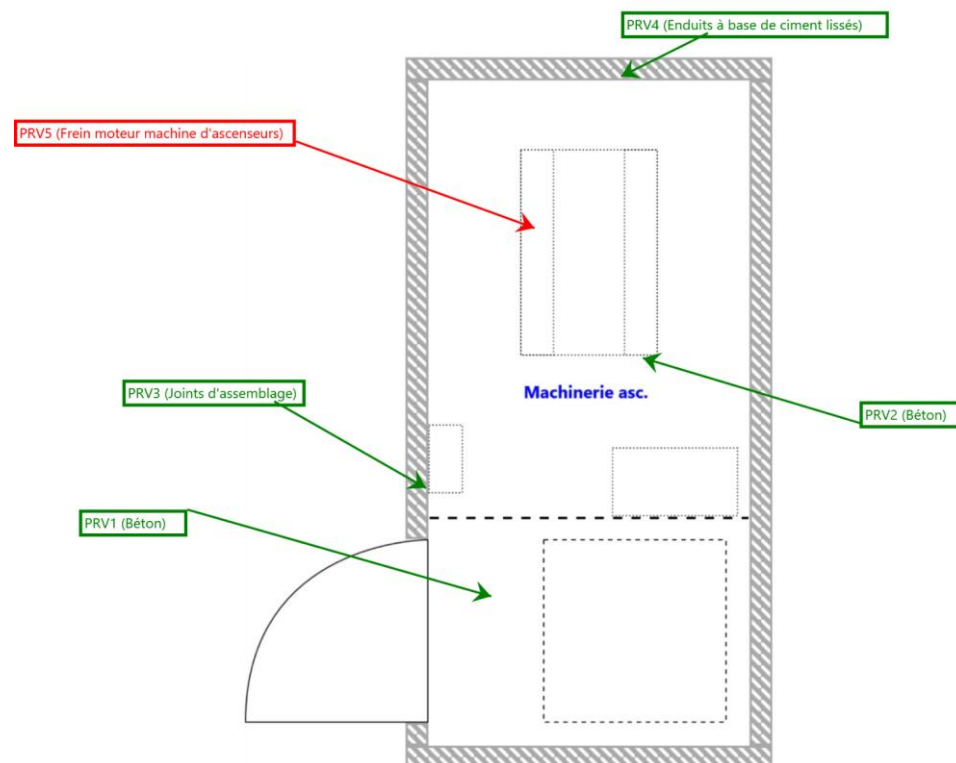
<b>Planche de repérage de localisation des prélèvements</b>		
<b>Titre :</b>	Local Machinerie - Cartographie des prélèvements		
<b>Type :</b>	Croquis	<b>Date :</b>	04/12/24
<b>Description</b>	N.R.

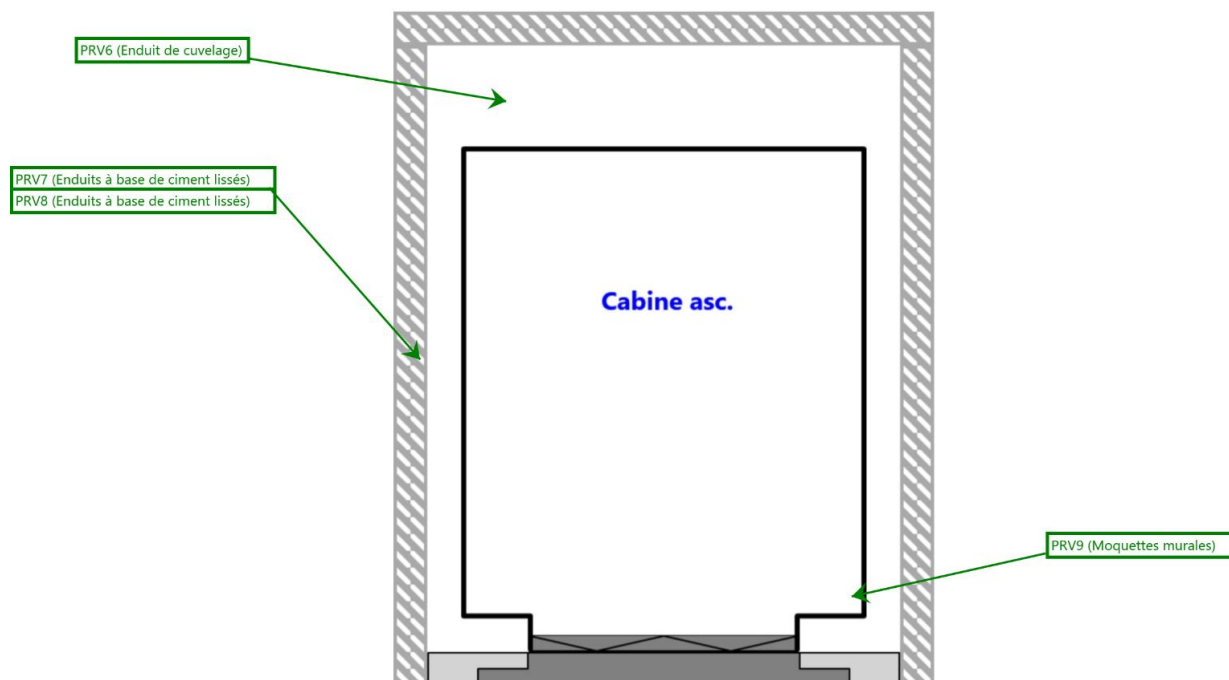
Planche de repérage de localisation des prélèvements		
Titre :	Gaine et Cabine - Cartographie des prélèvements		
Type :	Croquis	Date :	04/12/24
Description	N.R.
