Rapport de repérage du plomb avant travaux

Numéro de rapport	23221803
Propriétaire	USID
Donneur d'ordre	M. CAGNON VALENTIN
Adresse de l'immeuble	QUARTIER CHASSEPOT 67190 GRESSWILLER
Bâtiment ou installation	BAT 21
Date de la commande	31/05/2024
La ou le(s) date(s) de la visite	03/12/2024
Date d'édition du rapport de repérage	03/12/2024
Nombre total de pages du rapport, annexes comprises	NC
Liste des documents transmis par le donneur d'ordre	PLANS + PROGRAMME DES TRAVAUX

Mise aux normes ICPE du bâtiment 21 selon programme des travaux :

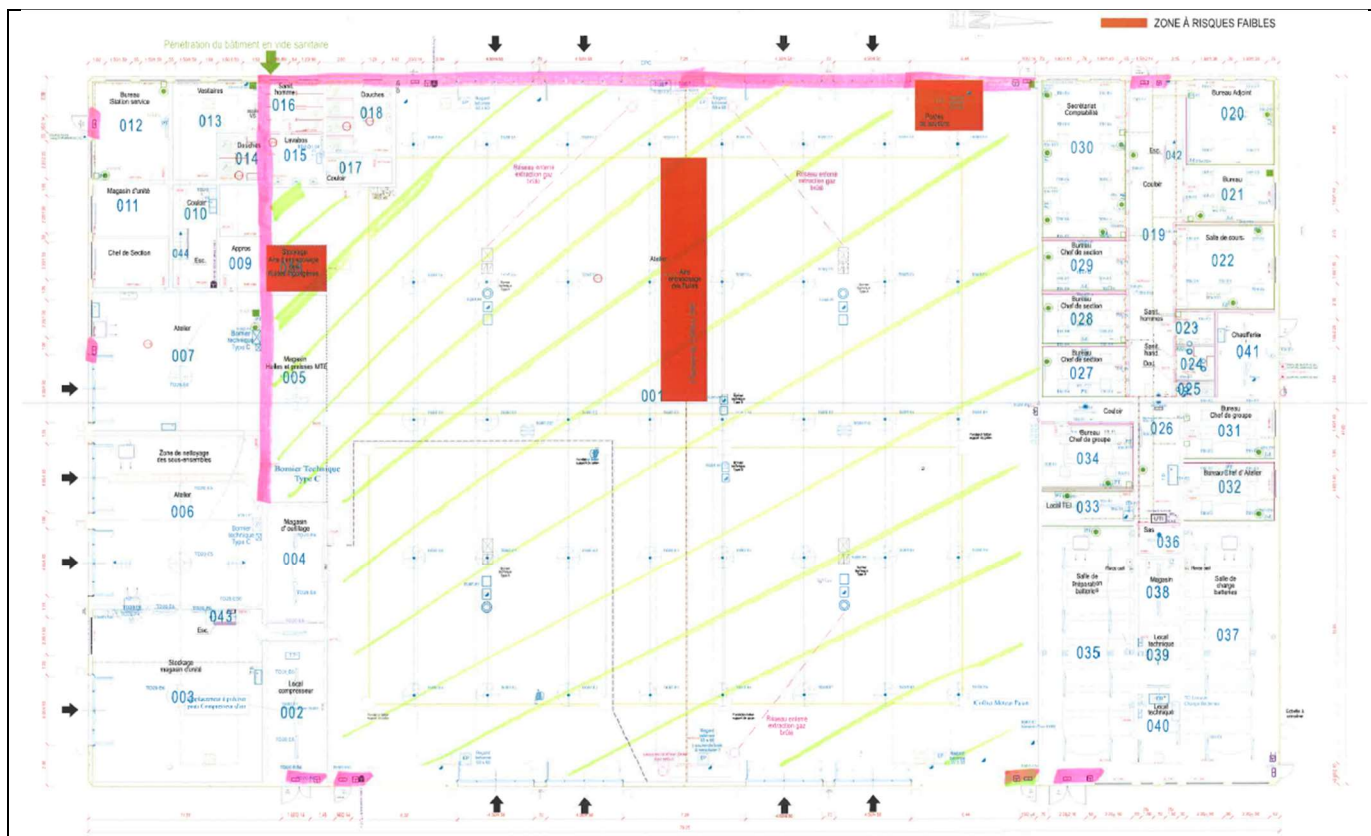
- Mise en place d'un ragréage au sol dans la pièce 001 et 005.
- Mise en place d'une tuyauterie et RIA au niveau des murs dans les pièces 001 et 005 selon plan.
- Mise en place de BAES sur les murs intérieurs au dessus des portes dans les pièces 001, 002, 007, 012, 035 et 019.

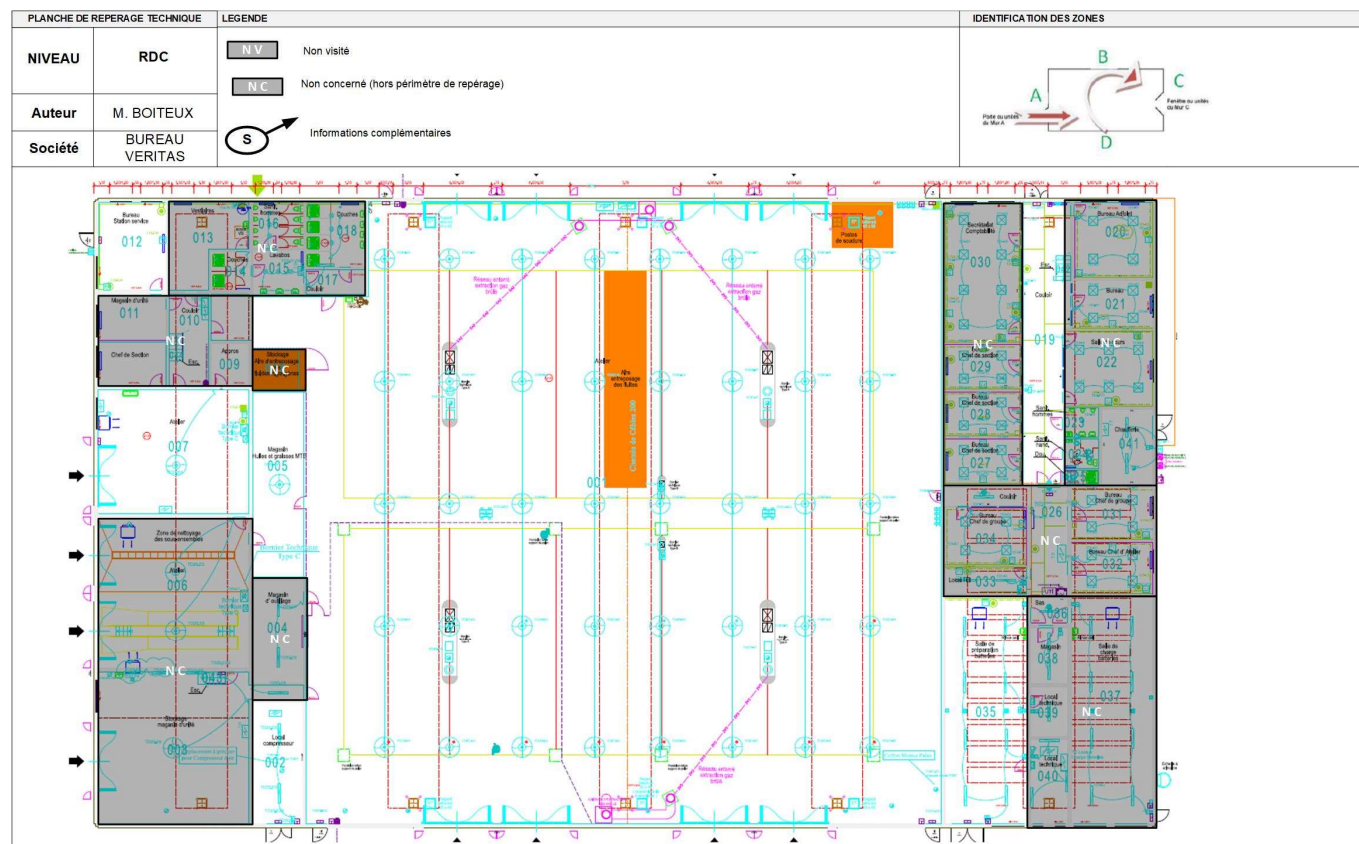
RDC :

ANNEXE : Plans et/ou Croquis
