***587-02-24_MOE VRD Jardin Nord Cathédrale
Angoulême***

AVP

Gestion Pluviale du Jardin Nord

Cathédrale d'Angoulême (16)

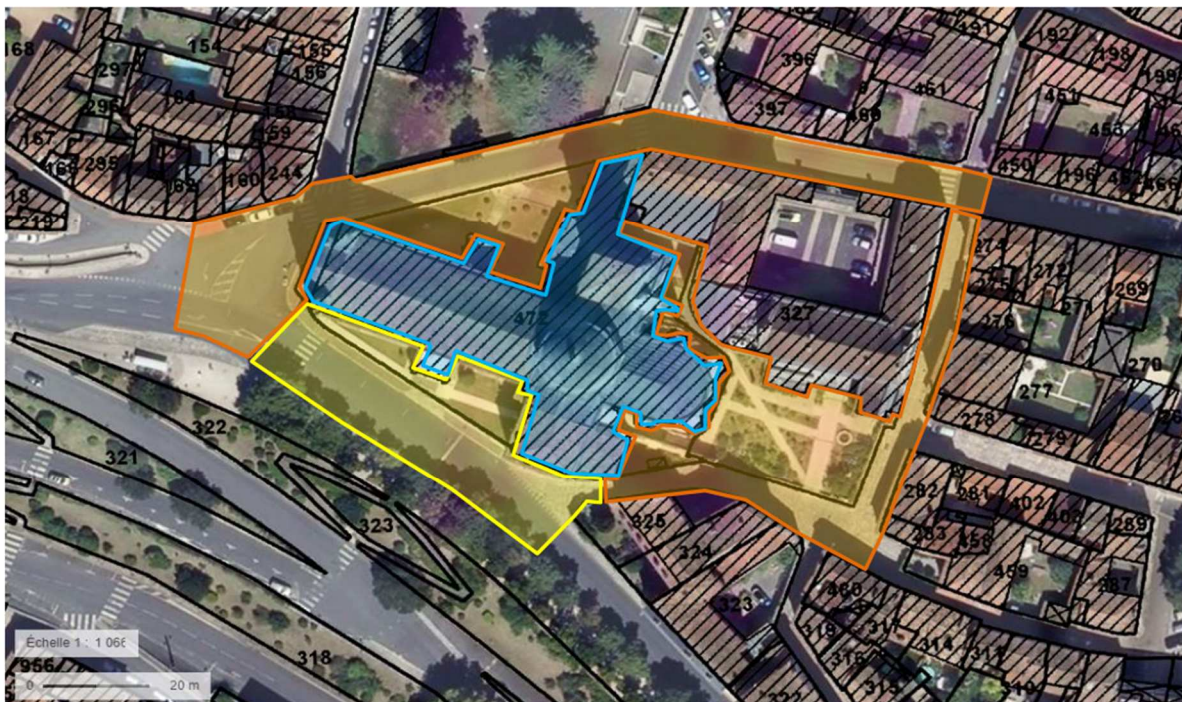
La première zone d'étude (en jaune ci-dessous) était limitée au **jardin sud** et Rempart Desaix, pour la réalisation de l'étude diagnostique de gestion pluviale liée au projet d'intervention de remise en état du sous-sol du Trésor.

Toutefois, les zones complémentaires (en orange et bleu ci-dessous) avaient été investiguées également afin de rendre une étude globale en cohérence avec l'ensemble du bati existant.

- Zone d' Etude du Jardin SUD
- Zone d'étude complémentaire coté Ouest et Nord :

- repérage des réseaux EU/EP (ouvertures regards + test fumée + caméra au besoin)
- relevé topographique

- Zone d'étude initiale des toits de la cathédrale :

- reconnaissance et relevé des écoulements de toiture (répartition EP)

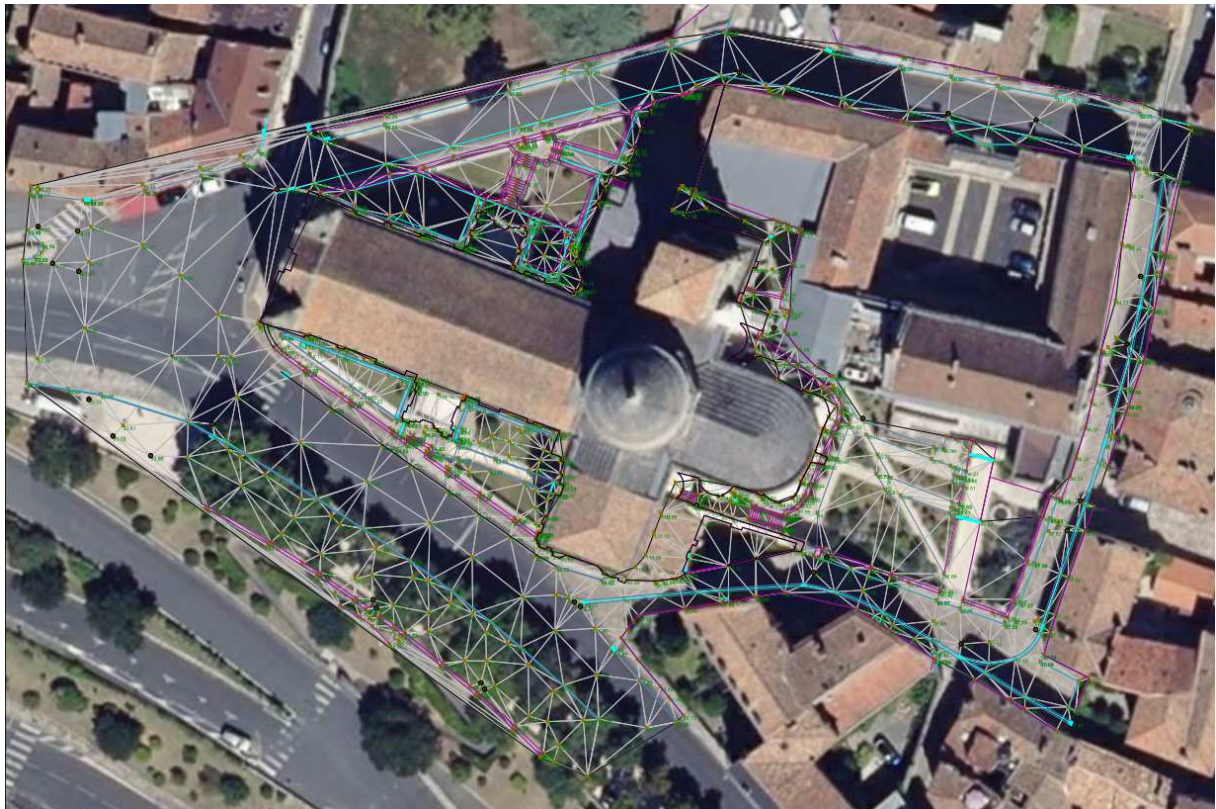
Un visuel des triangulations et des lignes topographiques caractéristiques figure ci-dessous.
Ce relevé a été rendu en format .dwg

Visuel des triangulations et des lignes topographiques caractéristiques – TSA24 – 2020

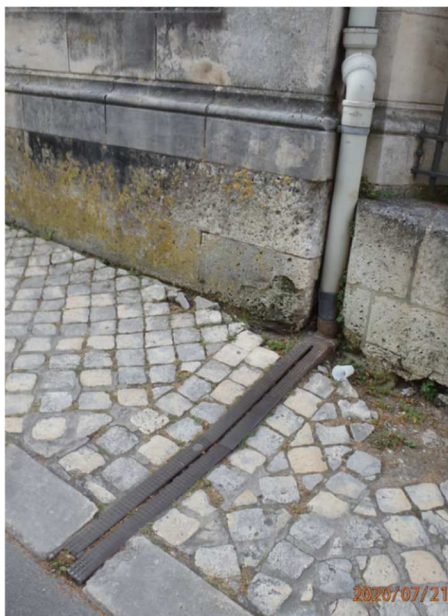
**Descente d'eau de toitures DE1, raccordée côté Nord
sur le caniveau de la rue de Fried Land .
Rue de FriedLand qui est en surplomb du Jardin Sud
de la cathédrale**

- La gouttière Nord DE1 collectant le toit de la salle capitulaire descend sur la rue Friedman par un dauphin de trottoir.
Cette descente d'eau restera en rejet sur la voirie comme actuellement.
La mairie prévoit un aménagement de la Rue Friedman avec renaturalisation des sols (pavages avec possibilités d'infiltration), leurs aménagements devront prendre en compte cette descente d'eau, comme n'importe qu'elle autre descente existantes sur la rue de Friedman.

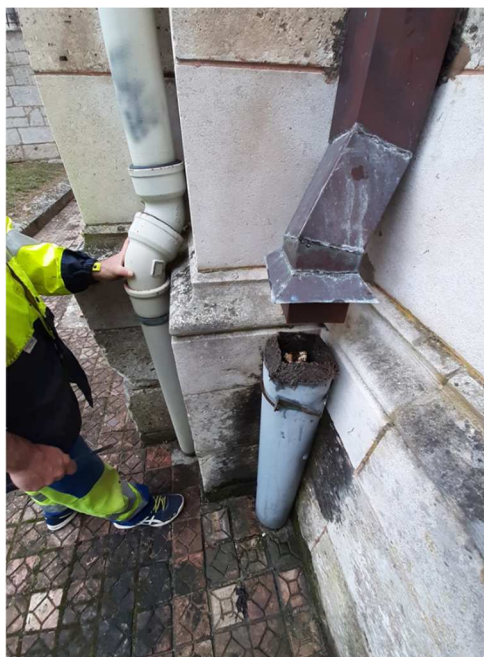
**Descentes d'eau de toitures DE2a et DE2 b,
raccordées dans le sol et en communication avec le
Puits du Jardin Sud**

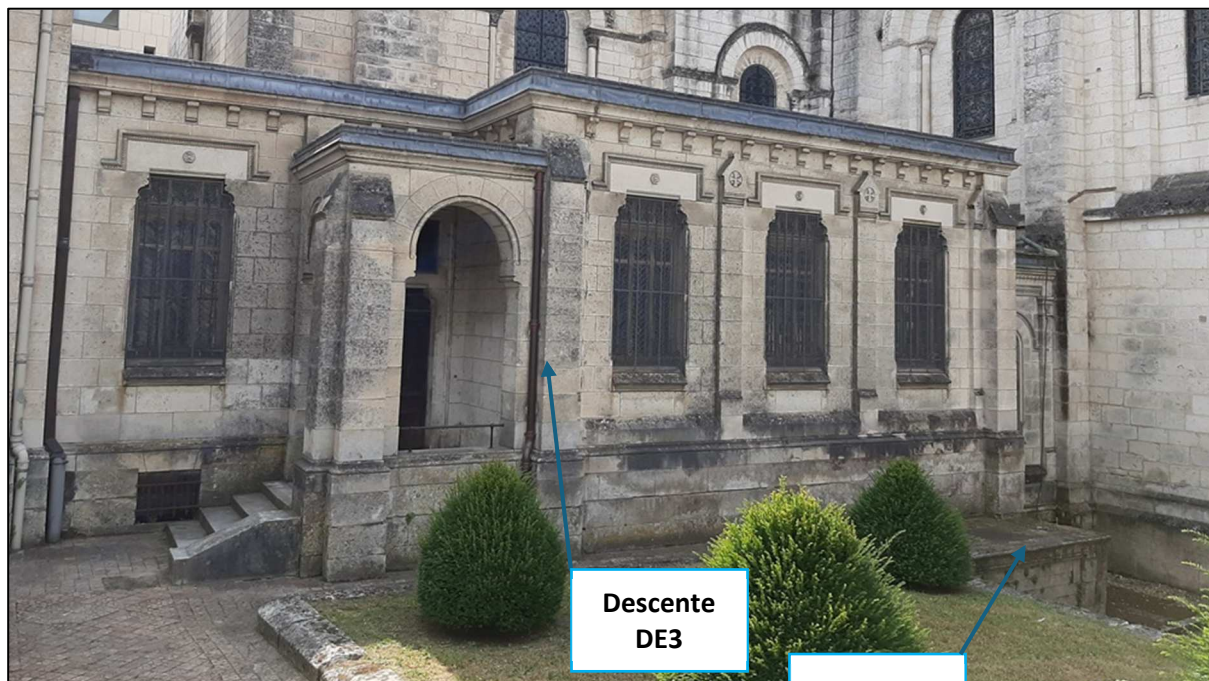
Descente
DE3

Puits

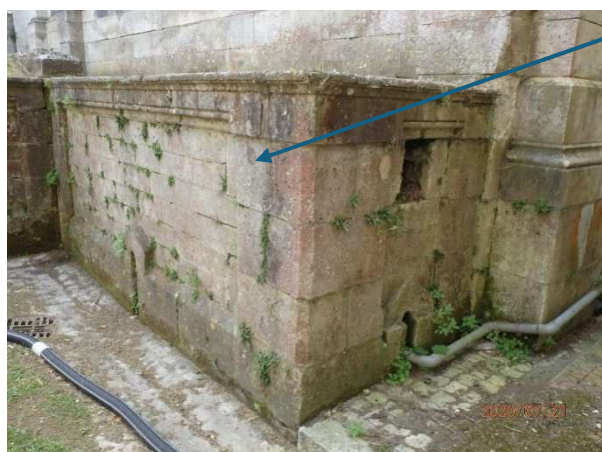
Caniveau maçonné amenant
potentiellement les eaux des
descentes DE2a et DE2b et DE3

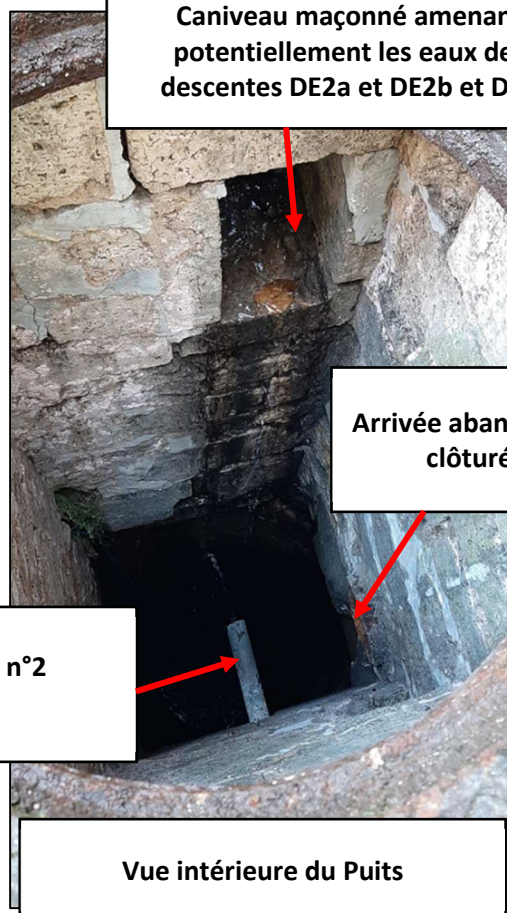
Arrivée abandonnée
clôturée

Arrivée du Lave Main n°2
de la Sacristie

Vue intérieure du Puits

les 2 laves mains de la sacristie qui sont raccordés vers le puits doivent être disconnectées des réseaux pluviaux et renvoyées vers le réseau d'assainissement de la rue de Fried Land.

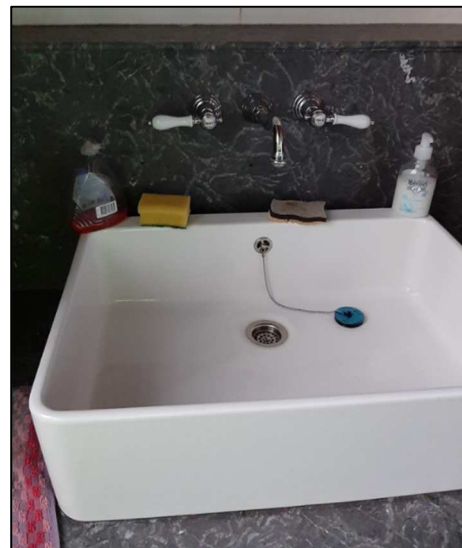
Arrivée lave main n°1 Sacristie des Messe dans le caniveau maçonné en amont du Puits

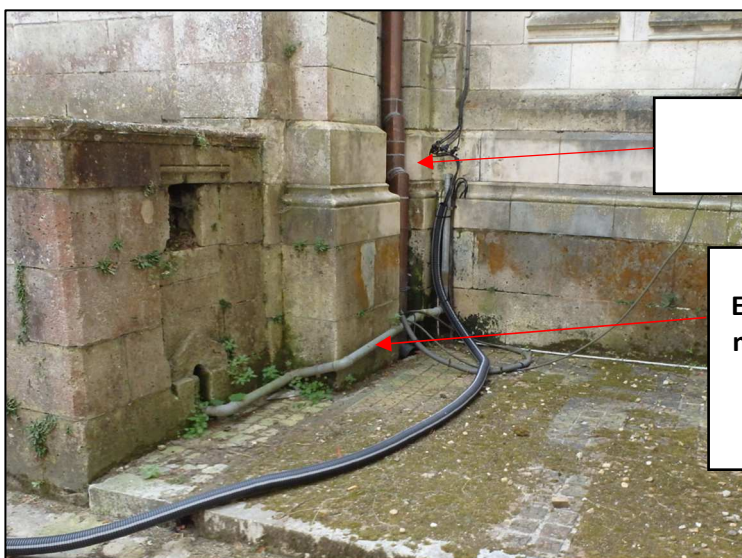
Descente DE5

Evacuation des eaux du lave main n°2 de la Sacristie vers puits en passant par une barbacane du puits

- 6) Déconnection de la descente de dalle DE5 du puits et raccordement gravitaire vers le nouveau regard Grille Gr0 puis Gr4.
- 7) Dépose et pose de nouveaux drains en pieds de façade en lieu et place avec étanchéification des cunettes de drain et remise en place de massif de captage.

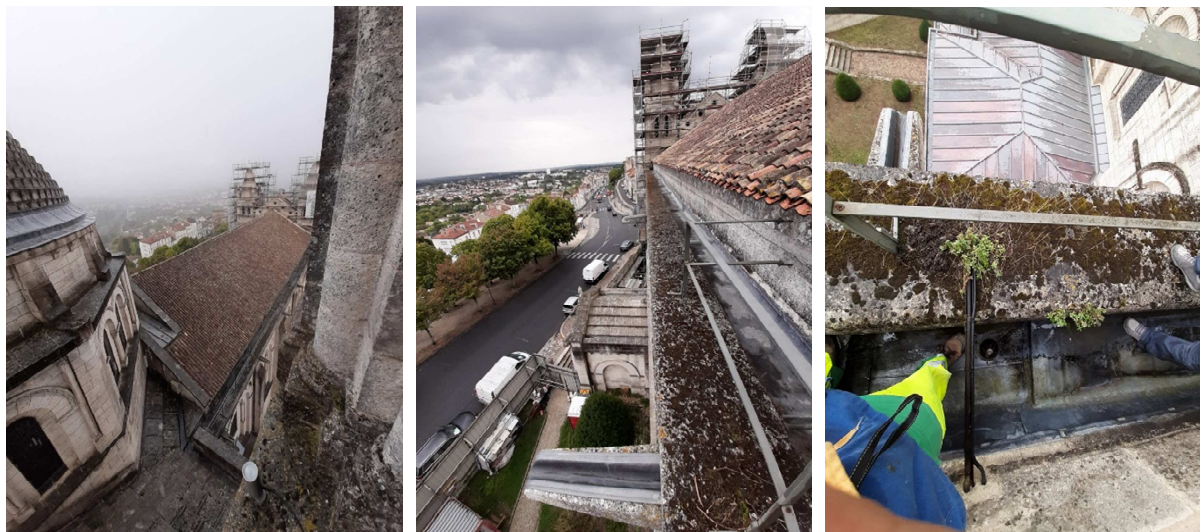
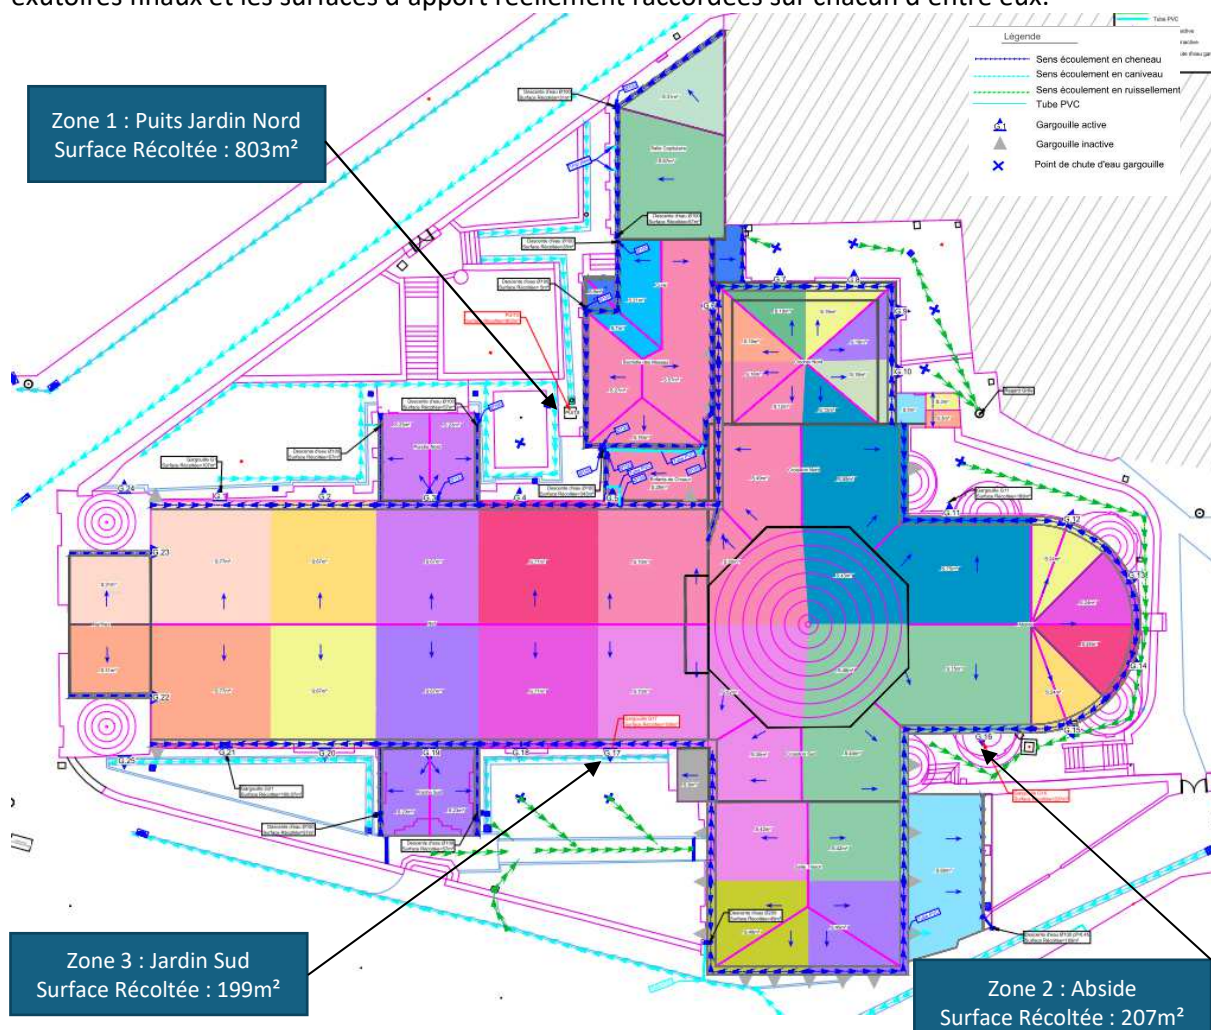
L'inspection de la couverture de la cathédrale, visait à la reconnaissance du sens d'écoulement en chéneaux, le relevé des gargouilles actives et descentes d'eau installées ; ceci afin de définir les exutoires finaux et les surfaces d'apport réellement raccordées sur chacun d'entre eux.

Comme résultat de cette inspection, le plan des écoulements des eaux de la couverture est présenté en visuel en page précédente. Le rendu en format A0 est annexé au présent rapport d'Avant-Projet.

Ce plan nous permet d'identifier 3 principales zones avec une surface d'apport d'eaux récoltées supérieure aux autres :

- 1- **Zone 1 : NORD** : Le **Puits du Jardin Nord récolte une surface totale de 803m²**, soit la grande majorité des couvertures du nord de la Cathédrale, la totalité de la Salle Capitulaire et Sacristie de Messes.
Ce même jardin dispose d'un puits comme exutoire servant d'infiltration et dont le trop plein semble être raccordé sur une collecteur fonte allant vers la rue de Friedland.
-> En conséquence, au vu de ces éléments il a été validé par la DRAC de réaliser une étude complémentaire du comportement du puits avec suivi de son comportement hydraulique. Ainsi que des tests à la fumée et passages caméras pour identifier les tracés et état des collecteurs existants.

- 2- **Zone 2 : EST** : Les gargouilles situées sur la partie Est de la Cathédrale côté de l'Abside récoltent une surface de 207m². Les eaux de l'Abside sont déversées dans la cours anglaise en pied de bâti et revêtue en gravier calcaire. L'eau est ensuite conduite vers une grille avaloire (située entre les points de chute d'eau des gargouilles EST) et menant à un conduit maçonné. Ce conduit, non répertorié initialement, a été inspecté par nos soins et retracé sur le plan de masse. Il mène à un ouvrage vouté situé sur la voirie du Rempart Desaix, à l'intersection avec la Rue Corneille ; L'ouvrage ne présentant pas d'exutoire identifiable semble être un puits perdu.

- 3- **Zone 3 : SUD** : La gargouille G.17, dans le jardin Sud recueille 199m² originaire d'une partie de la nef, de la coupole, croisillon nord et salle du trésor. L'eau récoltée par les gargouilles se rejetant dans le Jardin SUD sont naturellement déversées vers la grille devant la porte d'entrée du sous-sol du Trésor. De plus, il faut adjoindre à cette surface de déversement l'apport induit par la descente d'eau de la salle du trésor (=+49m² supplémentaires) qui sort en pied de bordure du trottoir et re-rentre dans le jardin Sud à travers un passage sous le mur.

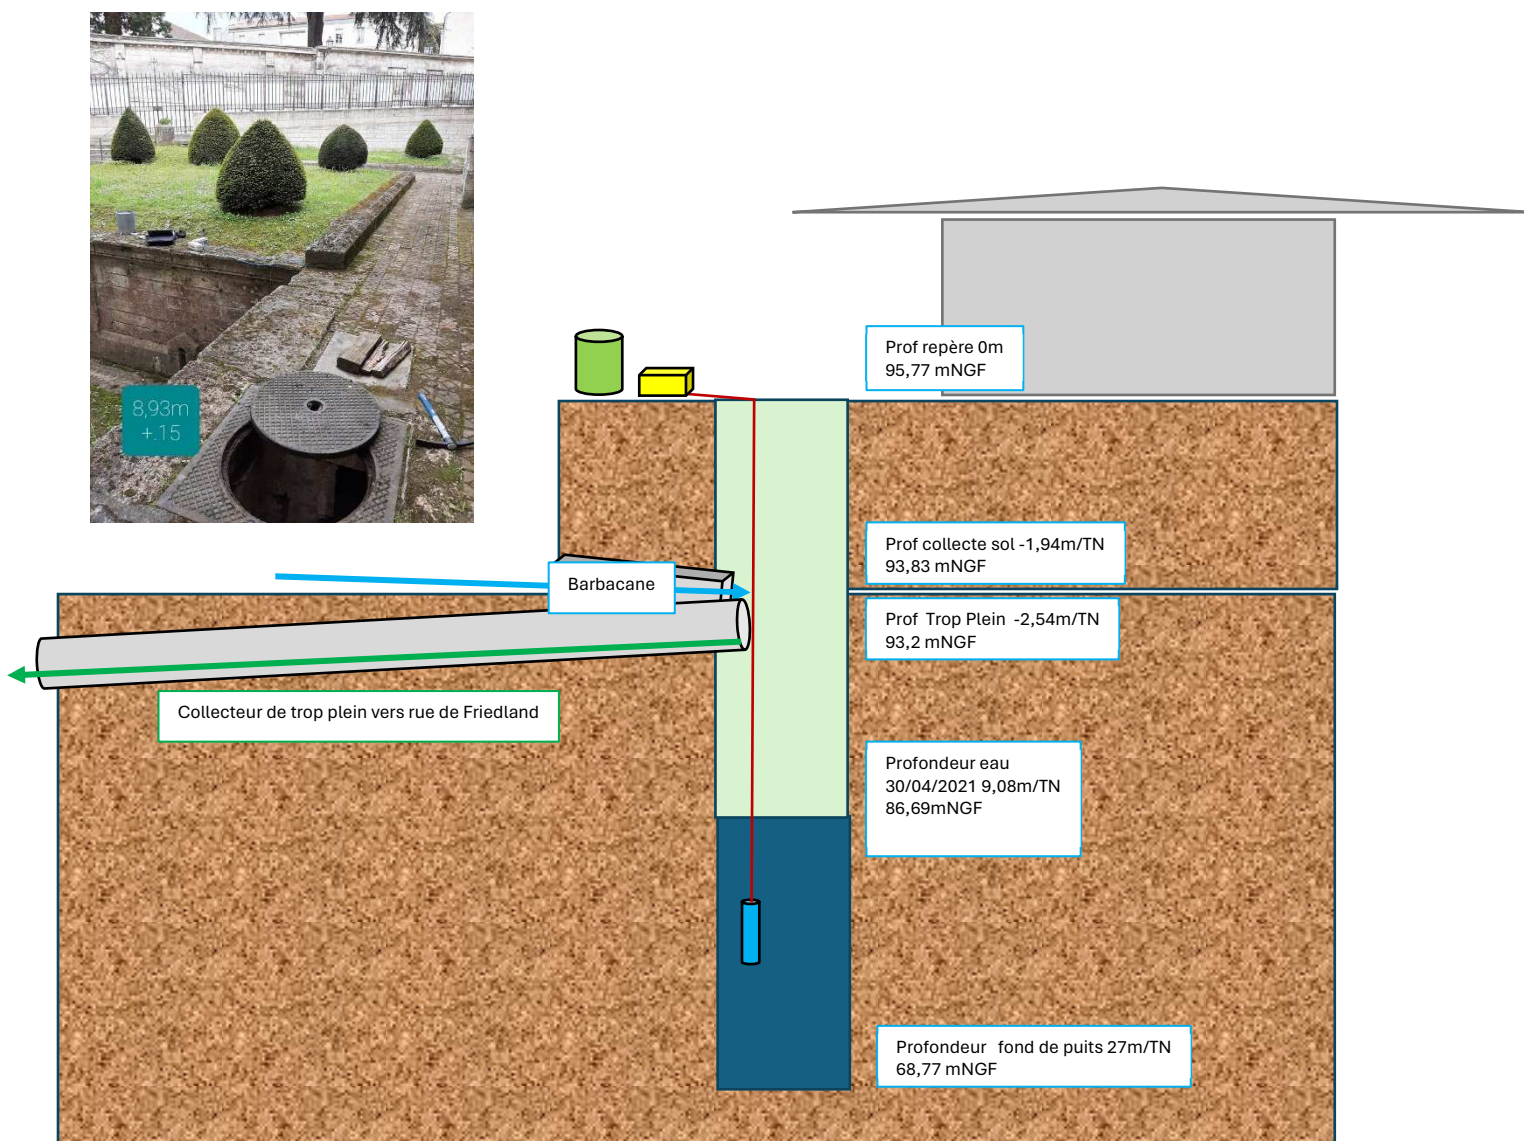
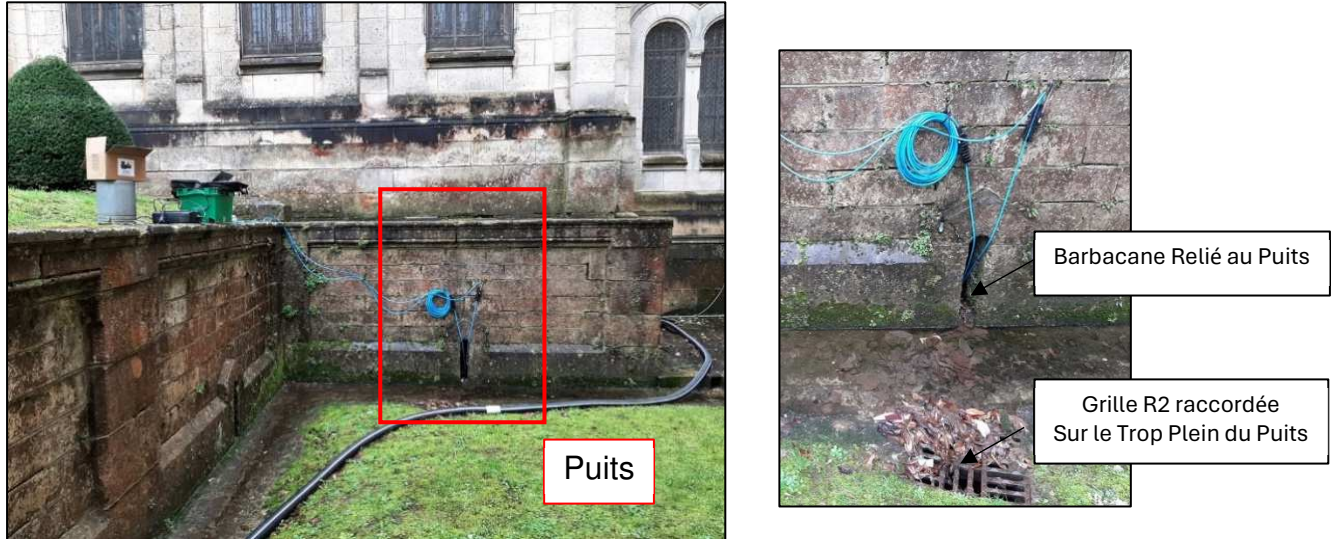
Le suivi piézométrique s'est déroulé sur **7 mois, du 30 novembre 2020 au 28 juin 2021**.

Il s'agit de mesurer et d'enregistrer le niveau d'eau atteint dans le puits.

Sur cette période, un enregistreur (jaune) relié à une sonde de niveau (bleu) et à un pluviomètre à auget (vert) a mémorisé les mesures.

Un suivi manuel de recalage a été réalisé régulièrement. Le puits mesure **27 m de profondeur**.

Vue de la mise en place des équipements du Puits Nord

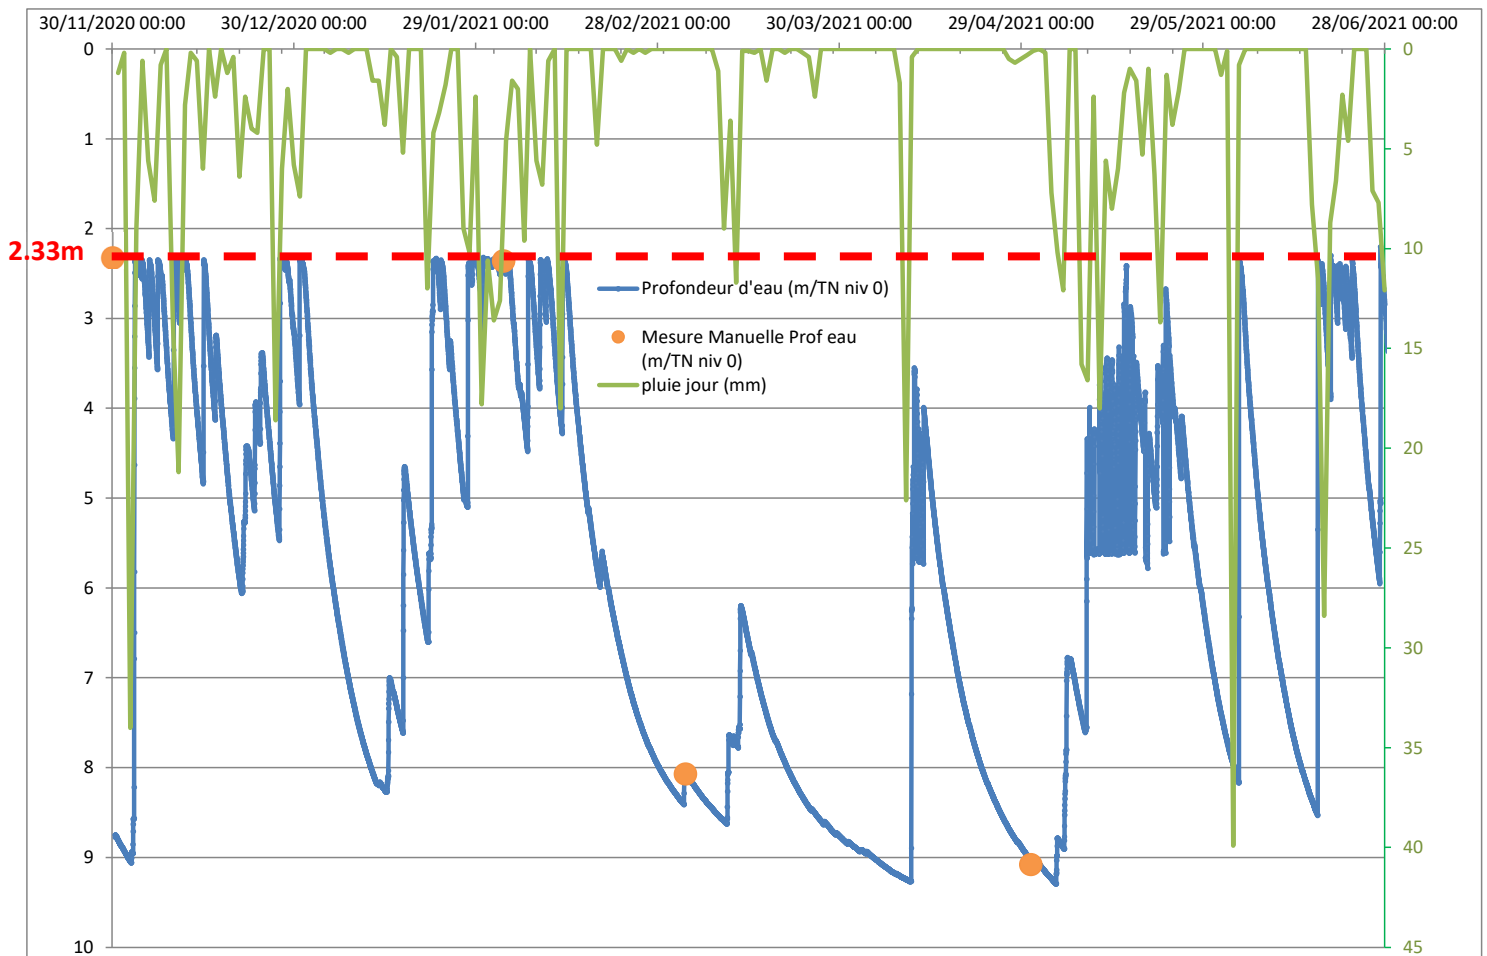
Le graphique en page suivante présente la pluviométrie journalière (mm/jour) et la fluctuation du niveau d'eau horaire enregistré dans le puits sur la période de suivi (m/TN niveau zéro).

Au regard de graphique, on remarque immédiatement l'écrêtement à une profondeur de 2.33m / TN.
→ Ce niveau d'eau correspond à celui du trop-plein du puits identifié

Le puits subit les recharges d'eau de pluies, limitées par le trop plein selon l'intensité des évènements pluvieux.

Ce suivi hivernal ponctuel (6 à 7 mois) ne permet pas de disposer de suffisamment de données pour évaluer la fluctuation de la nappe d'eau.

La nappe d'alimentation du puits ne paraît pas liée à celle de la rivière, mais les conditions saisonnières de fluctuations ont cependant une allure similaire.

Pour l'importante pluie du 10 avril, de 23 mm, nous observons une remontée du puits de 9.3m à 3.6m, **SANS passage au TP.**

Ceci représente 5,7 m, soit environ 6 m³. On en déduit une **surface active d'au moins 280 m².**

La pluie du 4 juin, de 40 mm, fait déborder le puits par le trop plein, effaçant ainsi le sur volume (collecte de plus de 6.5 m³).

Après un remplissage suivi d'une période sans pluie (12/02/2021), l'infiltration représente tout d'abord 3.38 m sur 6 jours, soit 23mm/h. Ceci représente seulement 26L/h, soit 0,6 m3/j.

Le niveau d'étiage est à 9,20 m environ.

Vers 8m, l'infiltration représente 3.4 mm/h soit moins de 4L/h, soit encore moins de 100L/j.

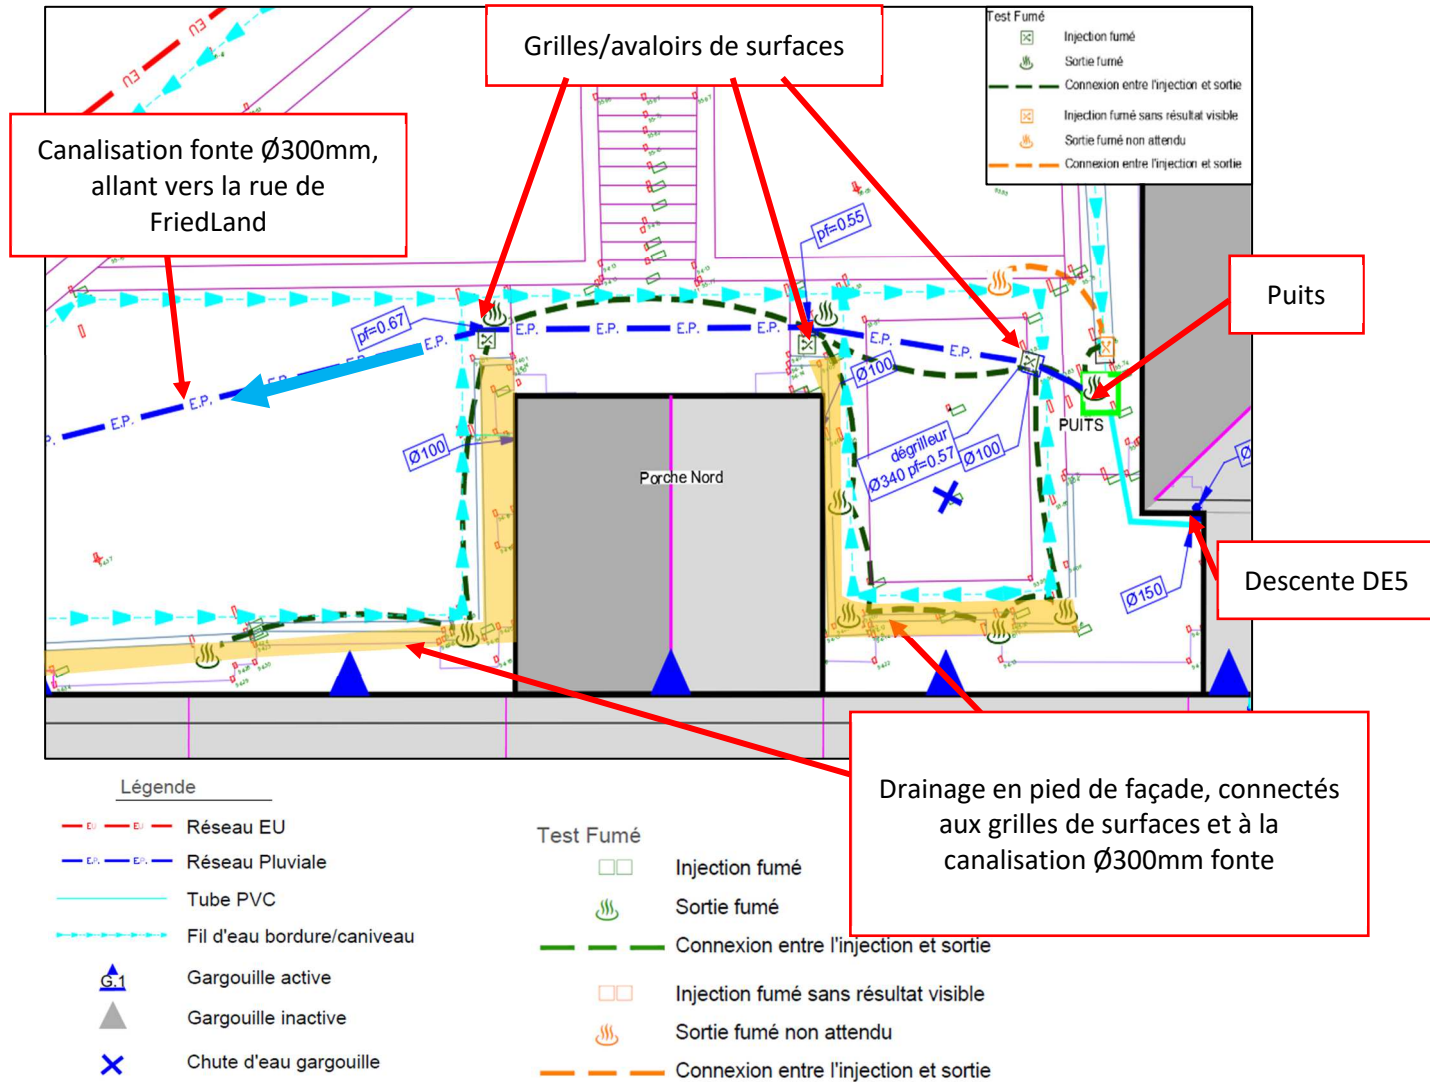
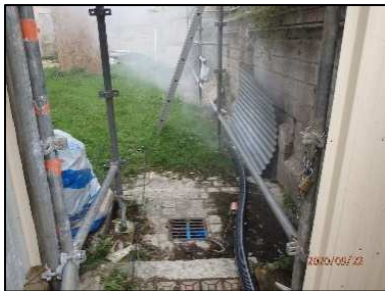
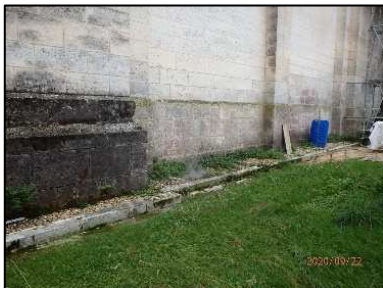
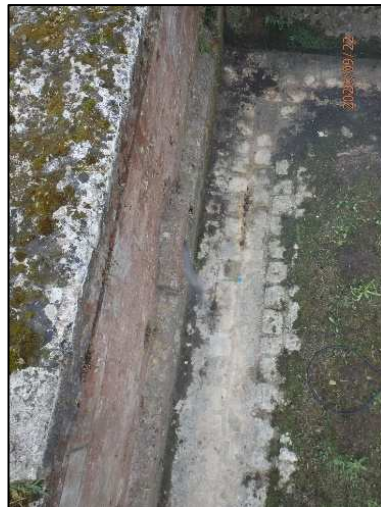
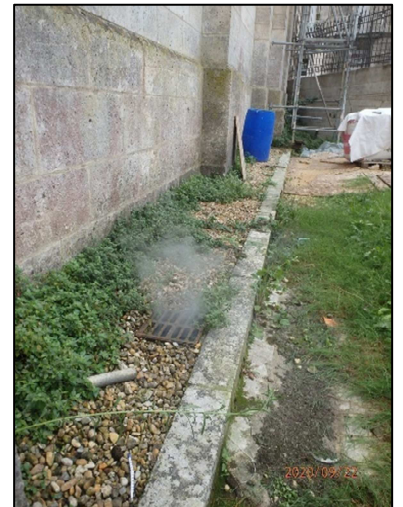
- que les grilles des réseaux de drainages en pieds de façades sont interconnectés
- que les réseaux de drainages en pieds de façades sont connectés également aux grilles de surfaces des caniveaux de surfaces périphériques.
- que les regards grilles des caniveaux de surfaces sont interconnectés avec le puits.
- que les descentes de dalles sont connectées au puits.
- que les regards grilles des caniveaux de surfaces sont interconnectés avec la canalisation fonte Ø300mm allant vers la rue de FriedLand
- que la canalisation fonte Ø300mm est bien connectée vers le réseau pluvial devant la place Saint Pierre (parvis de l'église).

Les résultats de ces traçages à la fumée figurent au plan de masse A0 – DIAGNOSTIC DES RESEAUX EP EXISTANTS joint au présent rapport ; des extraits visuels sont présentés ci-après :

Introduction et repérage visuel des sorties de fumées

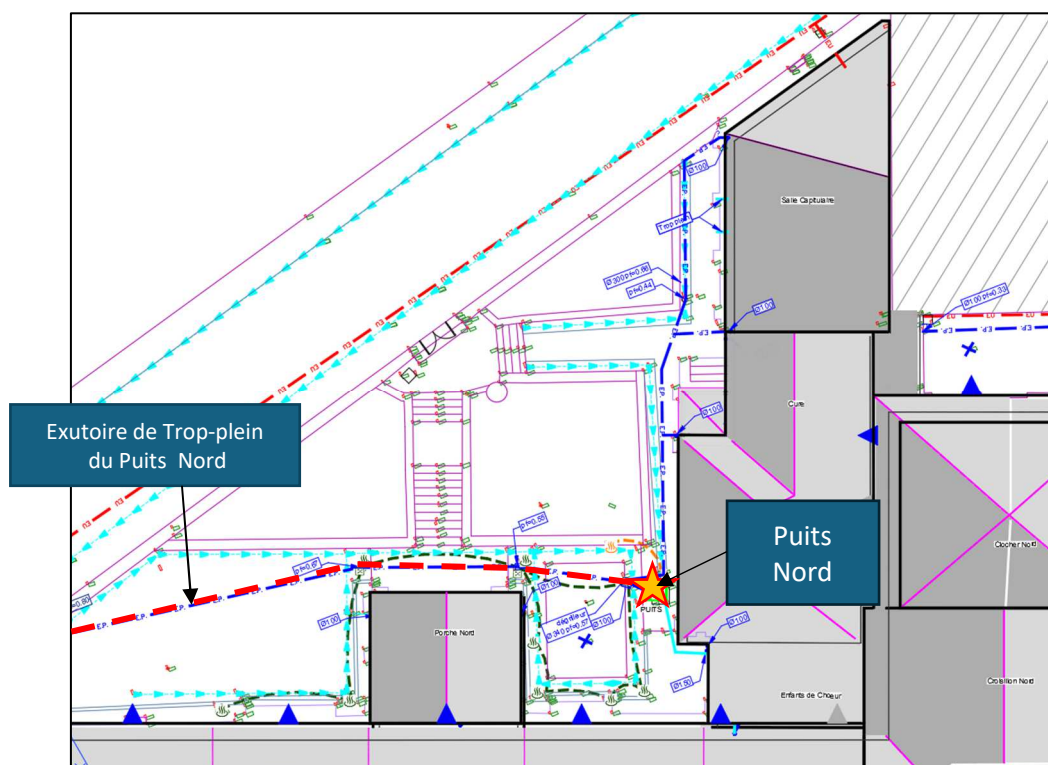
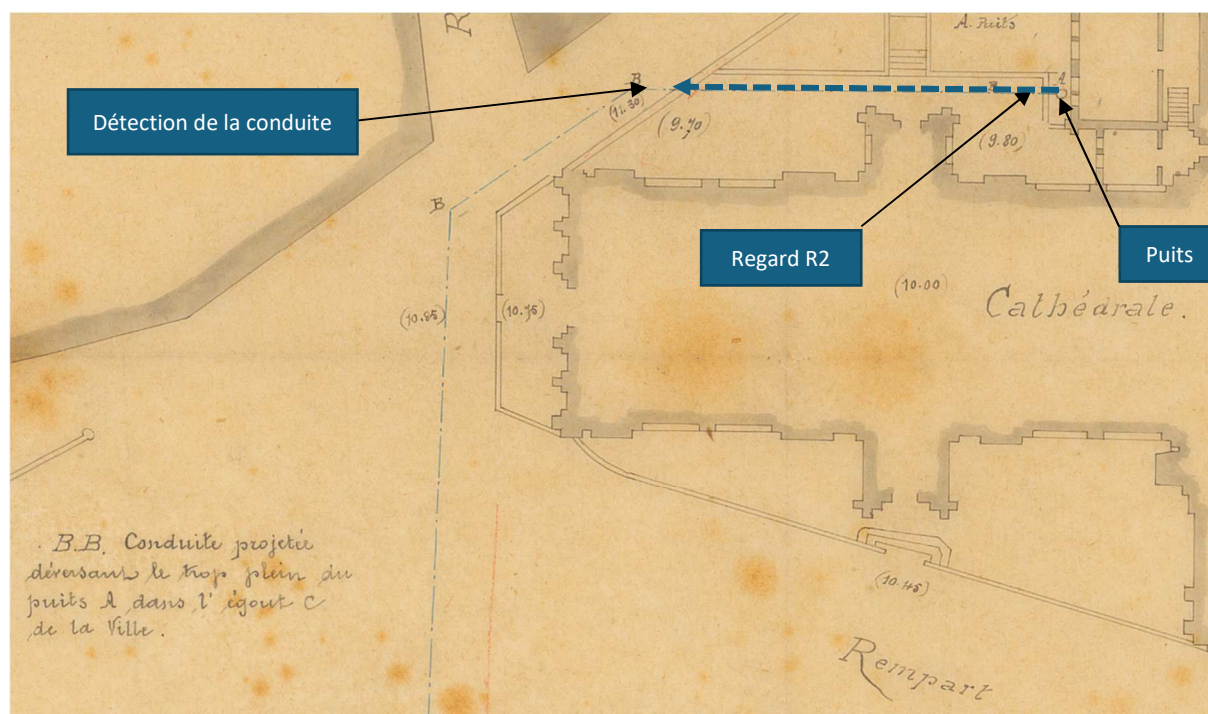
- que le puits dispose d'un trop plein raccordé sur une canalisation Fonte Ø300mm Fonte au niveau de la Grille Gr4.
- que les grilles de surfaces Gr4, Gr5, Gr6 sont raccordées sur la canalisation Fonte Ø300mm.

- que la canalisation Fonte Ø300mm est bien l'exutoire de l'ensemble des eaux pluviales du jardin NORD.
- Que le tracé de la canalisation Ø300mm va du puits vers la rue de FriedLand, en passant sous le parvis du porche Nord.

- qu'il y a une contre pente sur la canalisation Fonte Ø300mm entre la grille Gr5 et le Puits
- L'inspection Caméra, ainsi qu'un traçage au colorant ont permis d'identifier que la canalisation Ø300mm s'écoule en aval de la place St Pierre (Parvis Ouest de la Cathédrale) vers le réseau pluvial public. Cependant aucun accès sur la canalisation Ø300mm n'a été identifié sur le domaine public.

Plan du réseau exutoire du trop-plein du puits, conforme aux plan de la Cathédrale de 1886

- 1) Suppression du réseaux Fonte existant à contre pente entre le regard Grille Gr5 et le puits.
- 2) Réfection et remise à la cote des Regards Grille Gr5 et Gr4 et mise en place d'un réseau EP Ø300mm PVC avec écoulement hydraulique de 1 à 2% .

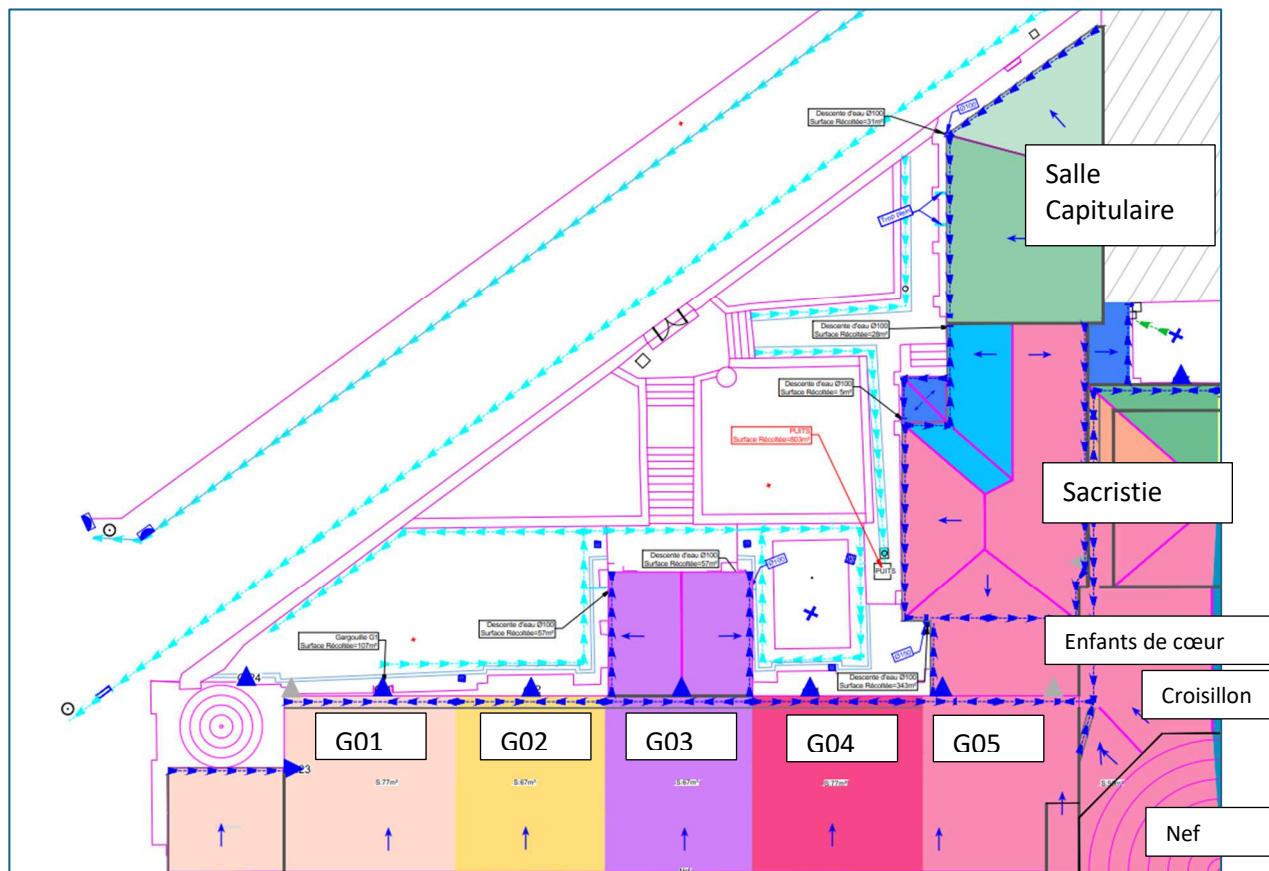
- ✓ Des toitures :
 - 107 m2 gargouille G01
 - 67 m2 gargouille G02
 - 67 m² (gargouille G03 Nef) + 57m2 (porche Nord) + = 124m2 sur les 2 descentes d'eau du porche Nord
 - 77 m² récoltée par la gargouille G04
 - 353 m² récoltée par les 2 descente DN 100, en provenance de : gargouille G05, couverture de la nef, croisillon Nord, salle des enfants de cœurs, sacristie des messes
 - 5 m² de toiture de l'escalier de la sacristie
 - 28 m² de la pente NW de la Sacristie,
- ✓ Des sols :
 - Les Eaux reçues par le parvis Nord (5), les escaliers (21), l'accès sacristie (2), l'accès au puits (8) =16+32+39+20+7+20=114 m2
 - Les eaux de surfaces naturelles : de la colonne (4), du puits (3), de la future statue (11), du NE (12) du NW (10) : 118+21+61+32+46=280 m2

Extrait de plan des Toitures renvoyant des eaux de pluies vers le Jardin Nord

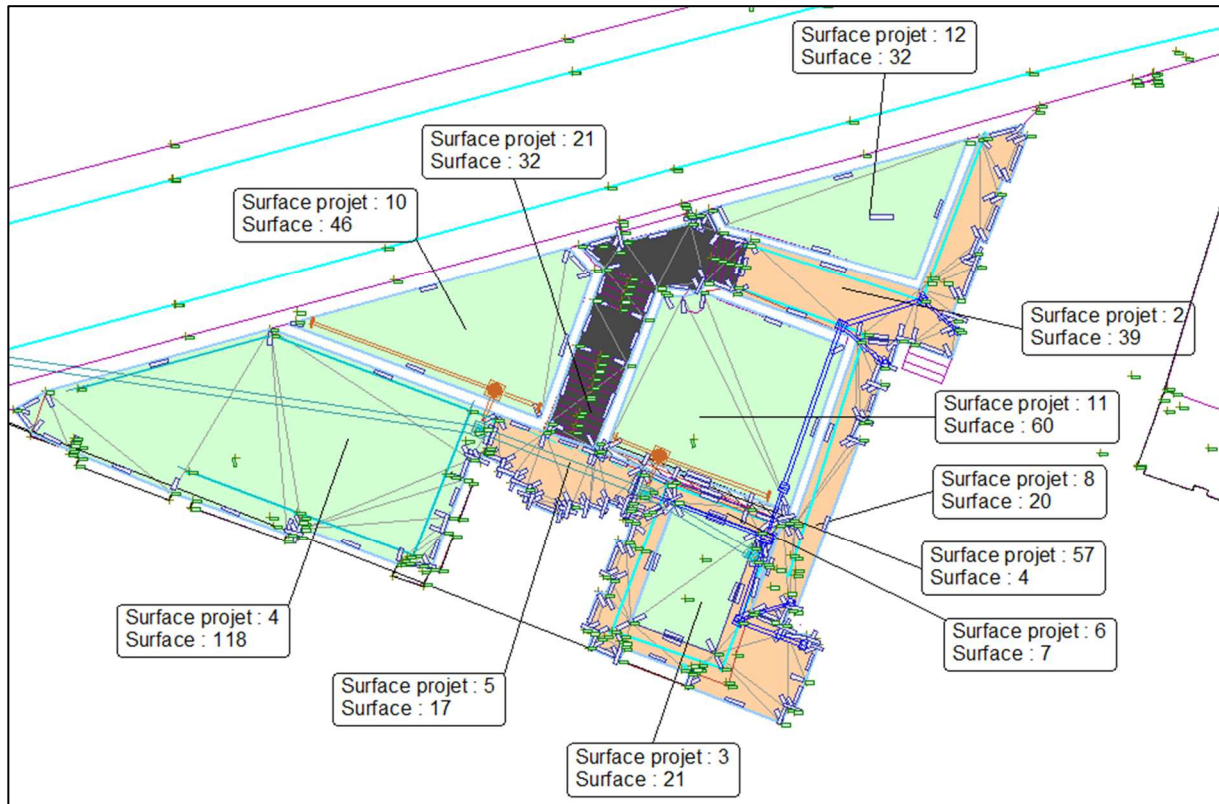
Extrait de plan des Surfaces du Jardin Nord

La surface totale du Jardin Nord est d'environ 1000 m² dont 300 m² d'espace vert.

La surface active a considéré est définie en appliquant les coefficients de ruissellement correspondant aux typologies de sol : $300 \times 0.4 + 700 \times 0.95 = 120 + 665 = \mathbf{785m^2}$

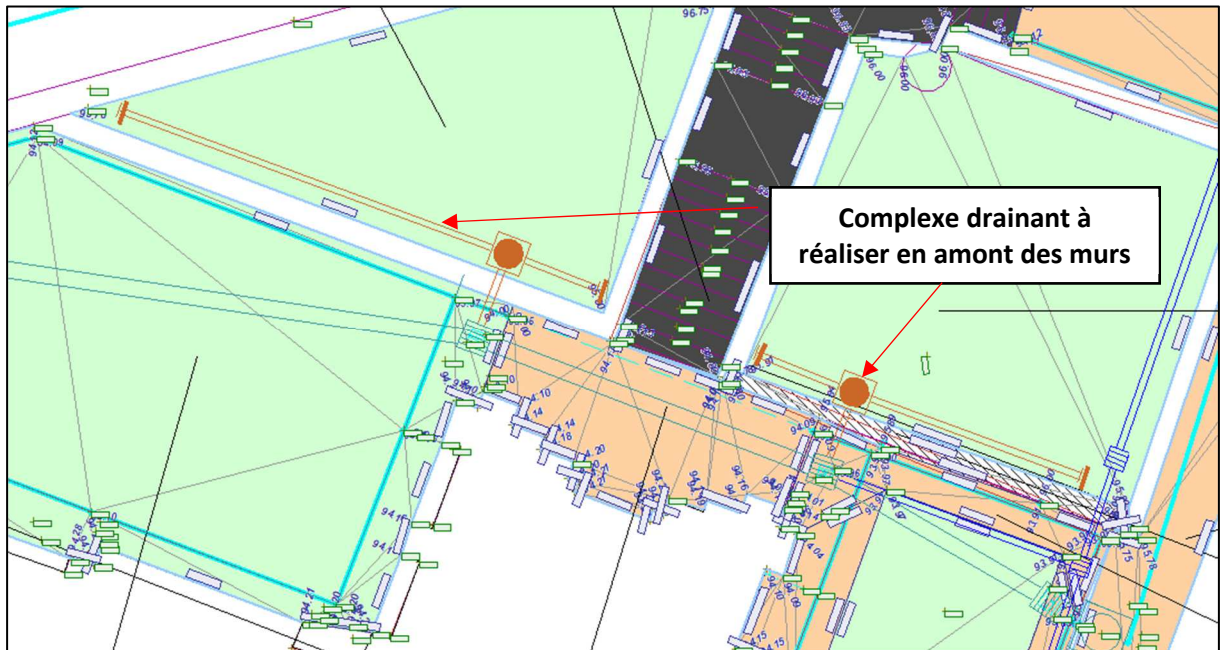
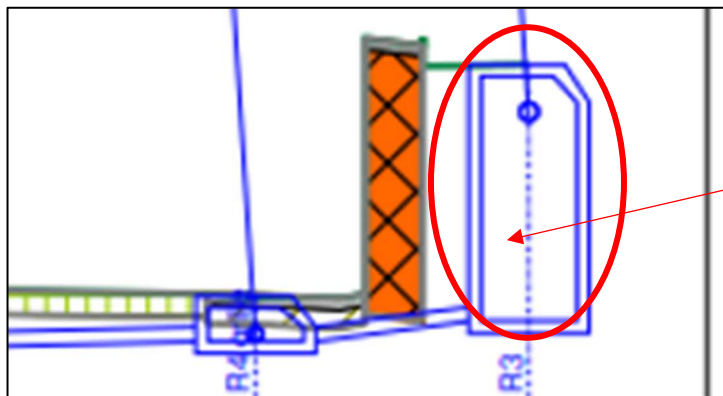
Complexe drainant à réaliser à l'arrière des murs, préalablement aux aménagements de surfaces envisagés dans un futur proche

Ceci afin de limiter les poussées des terres et détérioration des murs de soutènement.

Les barbacanes de pied de mur existantes seront préservées et seront doublées de drains dont le rejet se fera aux grilles/regards existantes.

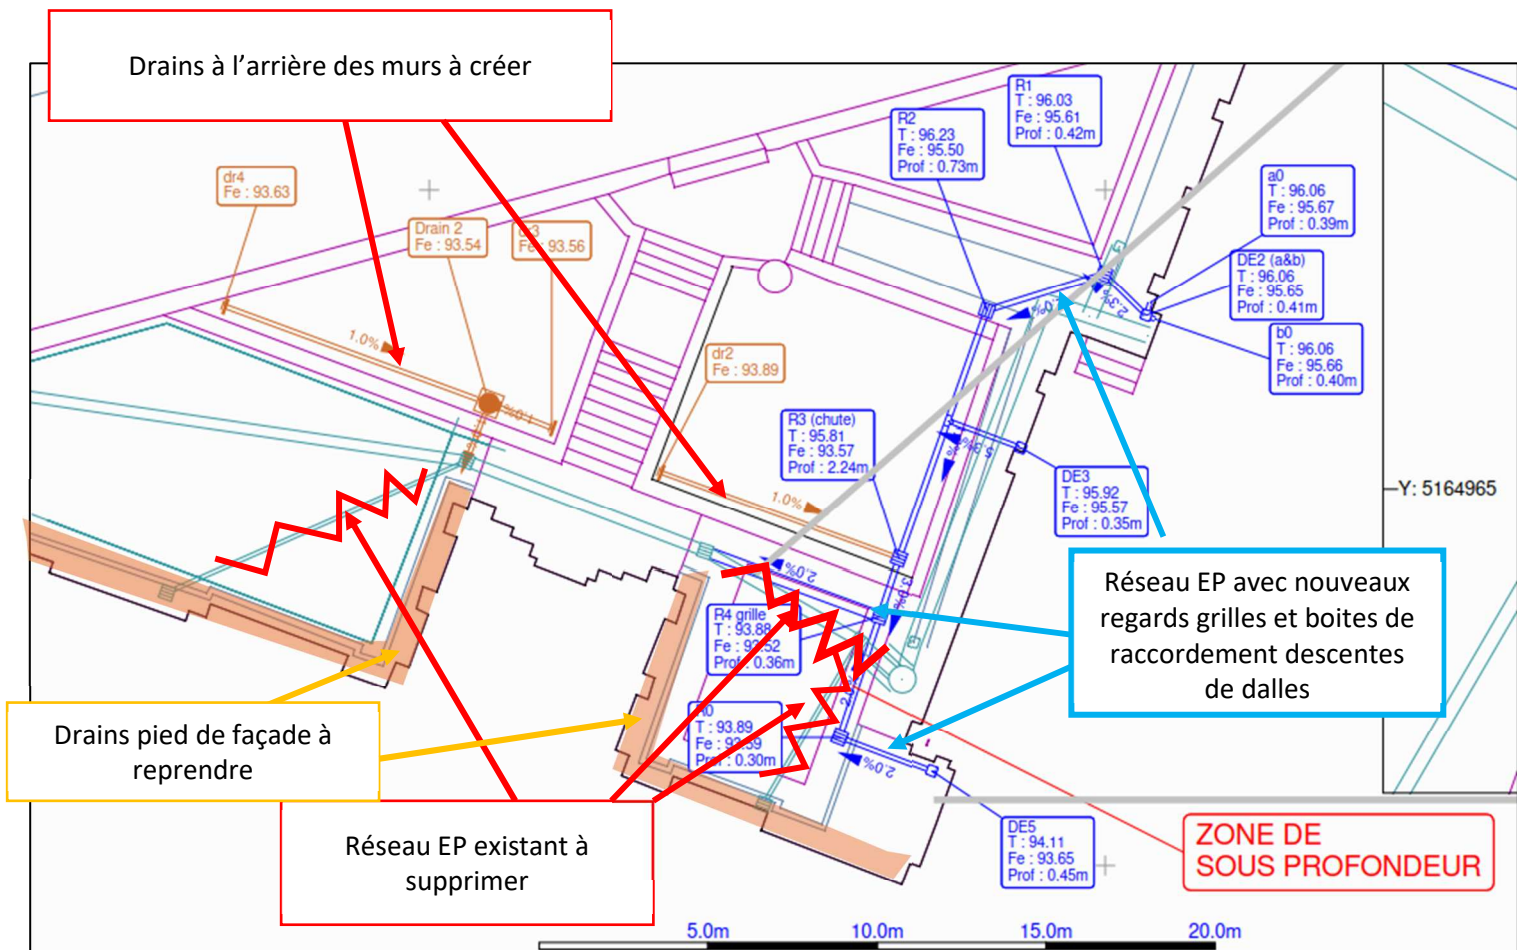
Extrait de plan Projet

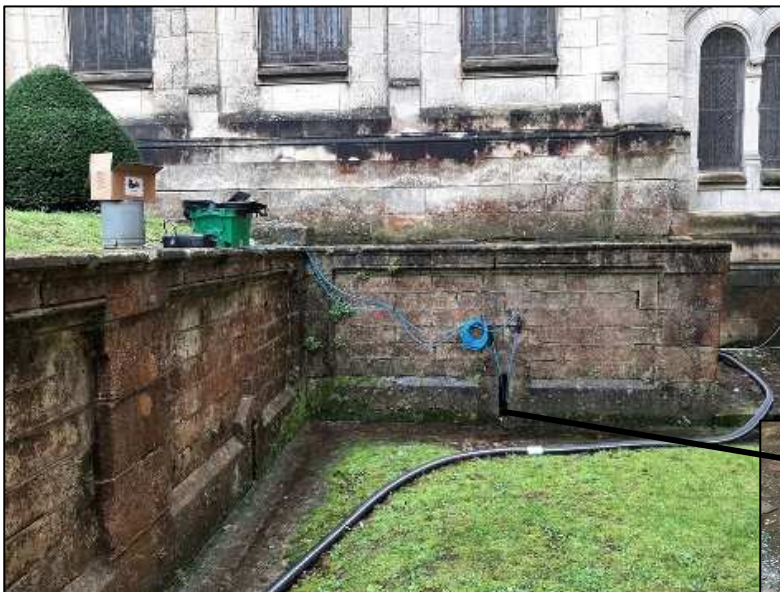
Barbacane Puit à obturer jusqu'à la cote 94.00mNGF

Ceci laissant une marge de sécurité de 20cm entre ce nouveau fil d'eau et la cote seuil de l'entrée Nord de la Cathédrale.

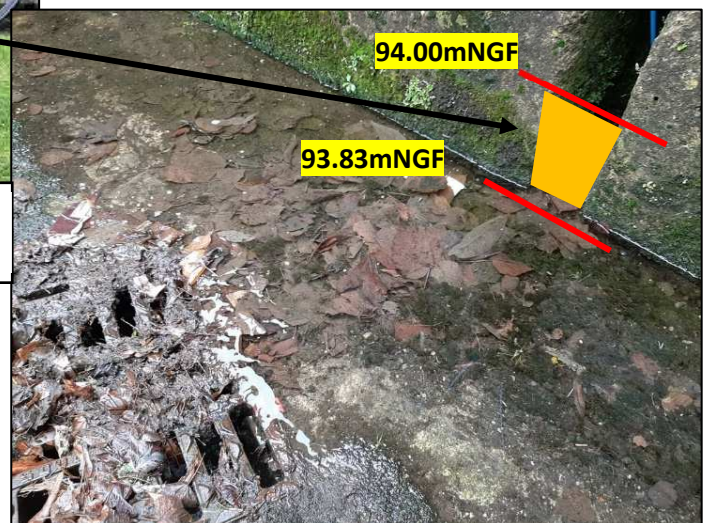
Extrait de plan

Masse Réseau EP.

Proposition
