## Rapport de mission de repérage des matériaux et produits contenant de l'amiante avant réalisation de travaux

Numéro de dossier : 25-MIN-16  
Date du repérage : 13/03/2025

Rue : .....LA BORDERIE  
1 PLACE SAINTE MELAINE  
Code postal, ville : .....35000 RENNES

Description des travaux : Travaux d'isolation dans les rampants des combles  
Supports diagnostiqués :

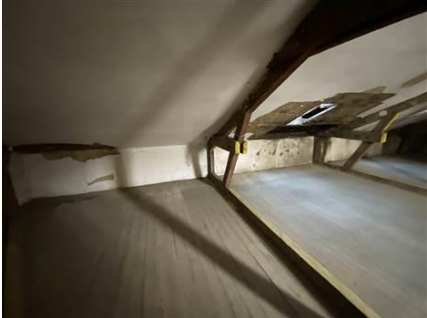
<p>Photo n° PhA001</p> <p>Localisation : 3ème étage - Salle 32</p> <p>Ouvrage : Mur de doublage</p> <p>Description : Plâtre blanc + terre + fibres de bois</p> <p>Localisation sur croquis : 001</p> <p>Amiante : Non détecté</p>

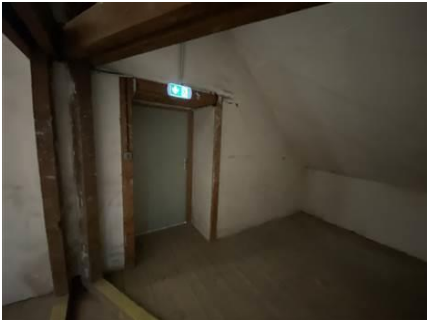
<p>Photo n° PhA002</p> <p>Localisation : 3ème étage - Salle 32</p> <p>Ouvrage : Mur porteur</p> <p>Description : Plâtre blanc + terre + fibres de bois</p> <p>Localisation sur croquis : 002</p> <p>Amiante : Non détecté</p>

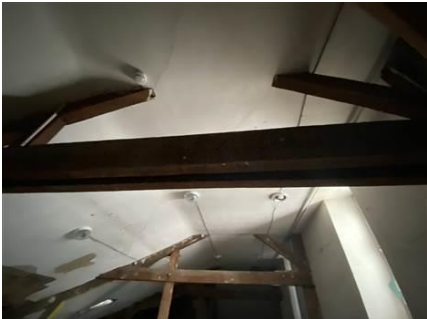
<p>Photo n° PhA003</p> <p>Localisation : 3ème étage - Salle 32</p> <p>Ouvrage : Plafond</p> <p>Description : Plâtre blanc + terre + fibres de bois</p> <p>Localisation sur croquis : 003</p> <p>Amiante : Non détecté</p>

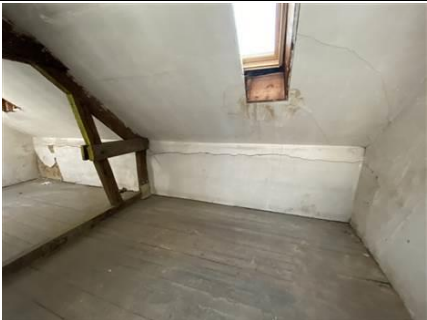
<p>Photo n° PhA004</p> <p>Localisation : 3ème étage - Salle 35</p> <p>Ouvrage : Mur de doublage</p> <p>Description : Plâtre blanc + terre + fibres de bois</p> <p>Localisation sur croquis : 004</p> <p>Amiante : Non détecté</p>

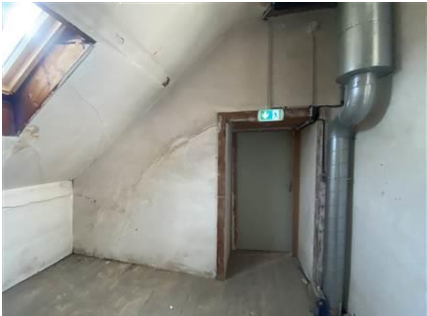
<p>Photo n° PhA005</p> <p>Localisation : 3ème étage - Salle 35</p> <p>Ouvrage : Mur porteur</p> <p>Description : Plâtre blanc + terre + fibres de bois</p> <p>Localisation sur croquis : 005</p> <p>Amiante : Non détecté</p>

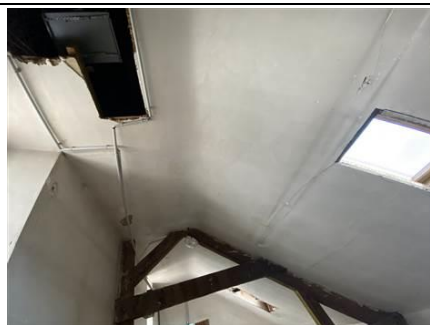
Photo n° PhA006  
Localisation : 3ème étage - Salle 35  
Ouvrage : Plafond  
Description : Plâtre blanc + terre + fibres de bois  
Localisation sur croquis : 006  
Amiante : Non détecté

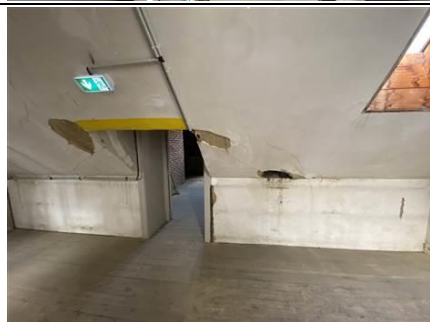
Photo n° PhA007  
Localisation : 3ème étage - Salles 33 & 36  
Ouvrage : Mur de doublage  
Description : Identique aux prélèvements n° 1 & 4  
Localisation sur croquis : Z. 1  
Amiante : Absence

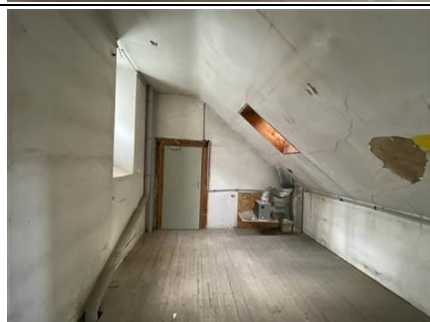
Photo n° PhA008  
Localisation : 3ème étage - Salles 33 & 36  
Ouvrage : Mur porteur  
Description : Identique aux prélèvements n° 2 & 5  
Localisation sur croquis : Z. 2  
Amiante : Absence

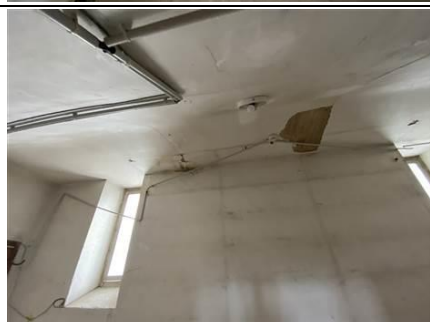
Photo n° PhA009  
Localisation : 3ème étage - Salles 33 & 36  
Ouvrage : Plafond  
Description : Identique aux prélèvements n° 3 & 6  
Localisation sur croquis : Z. 3  
Amiante : Absence

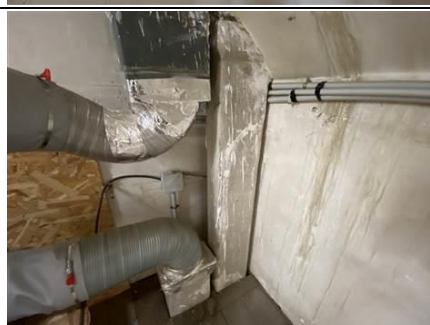
- **des matériaux et produits contenant de l'amiante après analyse en laboratoire et suivant documentation consultée :**
  - o Conduit en Amiante suivant rapport DTA fourni par le donneur d'ordre (3ème étage - Salle 33) (Visuel 1)

Localisation	Identifiant + Description	Conclusion (justification)	Photo
3ème étage - Salle 33	<u>Identifiant:</u> Visuel 1 <u>Description:</u> Conduit en Amiante suivant rapport DTA fourni par le donneur d'ordre	Présence d'amiante (Suivant documentation consultée)

Photo n° PhA010  
Localisation : 3ème étage - Salle 33  
Description : Conduit en Amiante suivant rapport DTA fourni par le donneur d'ordre  
Localisation sur croquis : V. 1  
Amiante : Présence
