Rapport de repérage des matériaux et produits contenant de l'amiante à intégrer au Dossier Technique Amiante

Rapport N° : 25652331/S1/1/AM-RDTA_V1

DIAGNOSTICS HAUTE VIENNE

CL police Nat - BAT J

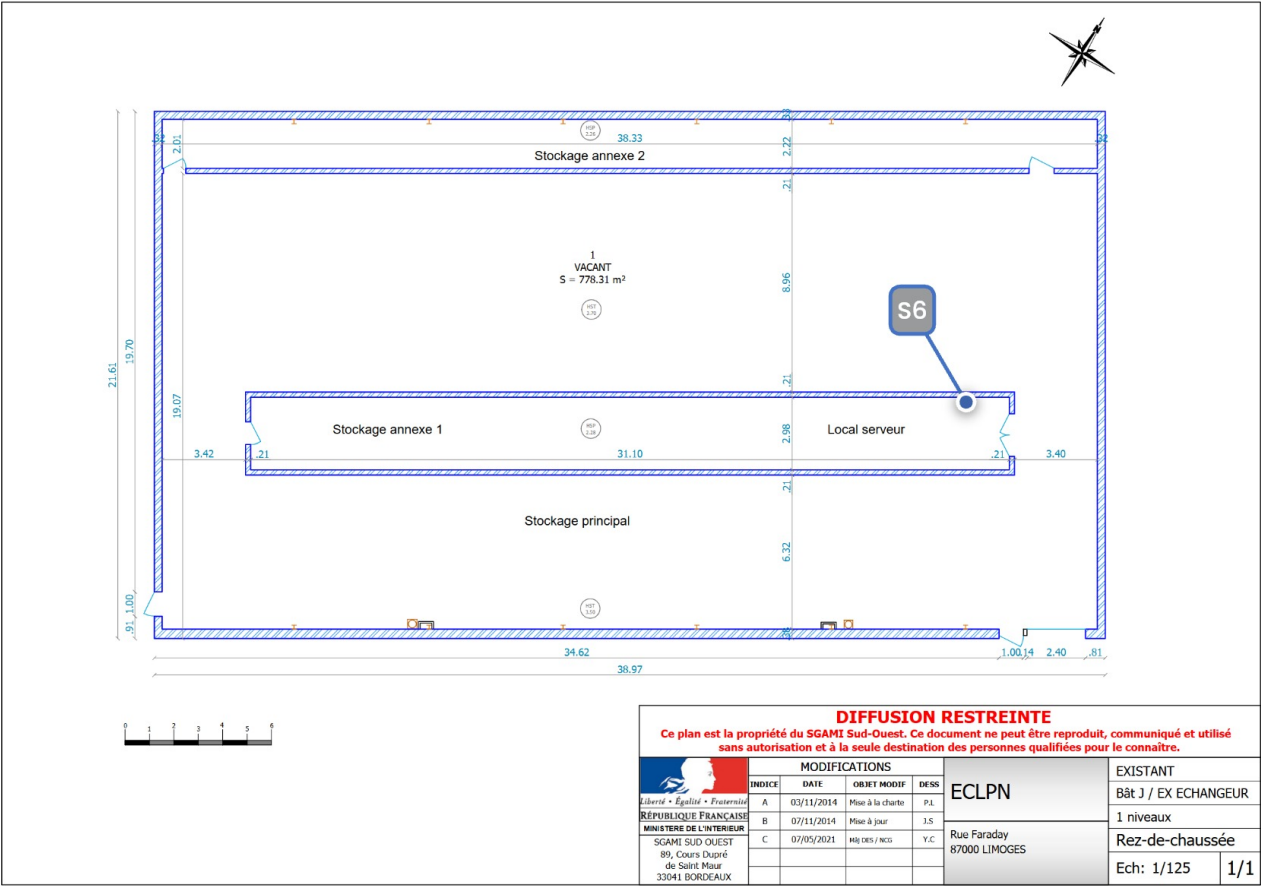
PLANCHE DE REPERAGE TECHNIQUE		
La planche de repérage est indissociable du rapport		
ADRESSE	DIAGNOSTICS HAUTE VIENNE ZI Buxerolles-rue Faraday 87000 LIMOGES	
Localisation	Date visite	Le 10/03/2025
	Auteur	Julien BASSE
Bâtiment J	N° dossier	25652331/S1/1
	Planche	1 / 2
	Indice	1
Vue utilisée :

Localisation	Ouvrage	Matériaux et produits	Aspect	Couleur	N° ZPSO	N° Prél.	N° Sond.	Critère de décision	EC	Observation	Présence amiante
Bâtiment J-> Local serveur	Revêtements de sol	Plaques en fibres-ciment	Fibreux	Gris	8	/	S6	JP	/	Hors champ de mission (*)	Oui
Bâtiment J -> Stockage principal	Conduits	Conduits	/	/	2	/	/	PN	/	Conduits en PVC	Non
