# RAPPORT DE MISSION DE REPERAGE DES MATERIAUX ET PRODUITS CONTENANT DE L'AMIANTE AVANT REALISATION DE TRAVAUX

**DOSSIER N°: 25-05-A-0009 ind 1**

IDENTIFICATION DES LOCAUX VISITES	PROPRIETAIRE- DONNEUR D'ORDRE
<b>CENTRE DES FINANCES PUBLIQUES</b> 19 AVENUE DU GENERAL LECLERC 76000 LE HAVRE	<b>DRFIP NORMANDIE</b> 21 QUAI JEAN MOULIN 76037 ROUEN
<b>Affaire suivie par : M. CASTILLO</b>	
<b>Conclusion du rapport</b>	<i><b>Dans le cadre de la mission objet du présent rapport, il a été repéré des matériaux ou produits contenant de l'amiante.</b></i>

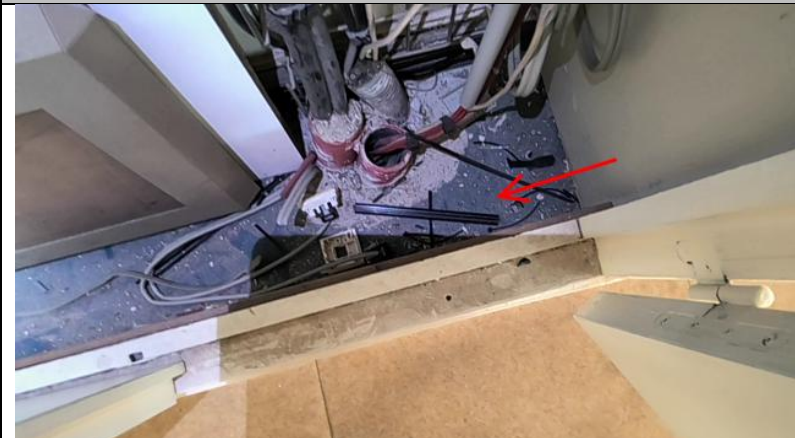
Repérage N° : 004	<b>5 - PLANCHERS ET PLAFONDS TECHNIQUES, Revêtements de sols, Dalles de sol</b>

TYPE DE MATERIAU OU PRODUIT :
	Dalles de sol
	LOCALISATION :
	espace accueil SIP (niv:1)
AMIANTE :	<b>OUI</b>
Critère : Résultat d'analyse Observations : Réf prélèvement : P004

**Mesures d'ordre général préconisées :** Les travaux de retrait des matériaux amiantés devront être confiés à des entreprises qualifiées.

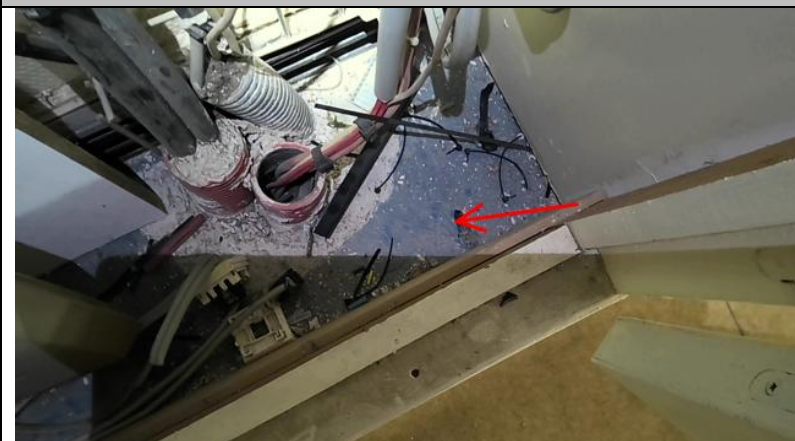
Repérage N° : 005	<b>5 - PLANCHERS ET PLAFONDS TECHNIQUES, Revêtements de sols, Colles bitumineuses</b>

TYPE DE MATERIAU OU PRODUIT :
	Colle Noire
	LOCALISATION :
	espace accueil SIP (niv:1)
AMIANTE :	<b>OUI</b>
Critère : Résultat d'analyse Observations : Réf prélèvement : P005

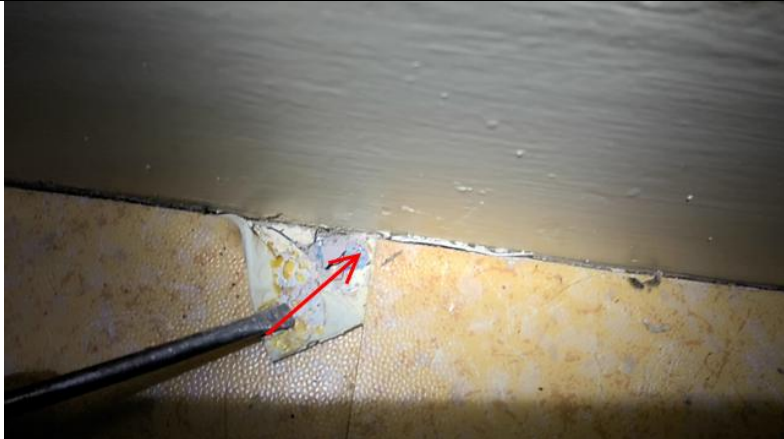
Repérage N° : 008	<b>5 - PLANCHERS ET PLAFONDS TECHNIQUES, Revêtements de sols, Dalles de sol</b>

TYPE DE MATERIAU OU PRODUIT :
	Dalles de sol +colle
	LOCALISATION :
	bureau A (niv:1) Bureau B (niv:1) Bureau C (niv:1) Bureau D (niv:1) Bureau E (niv:1) Bureau F (niv:1) Bureau G (niv:1)
	AMIANTE : <b>OUI</b>
Critère : Résultat d'analyse Observations : Réf prélèvement : P008

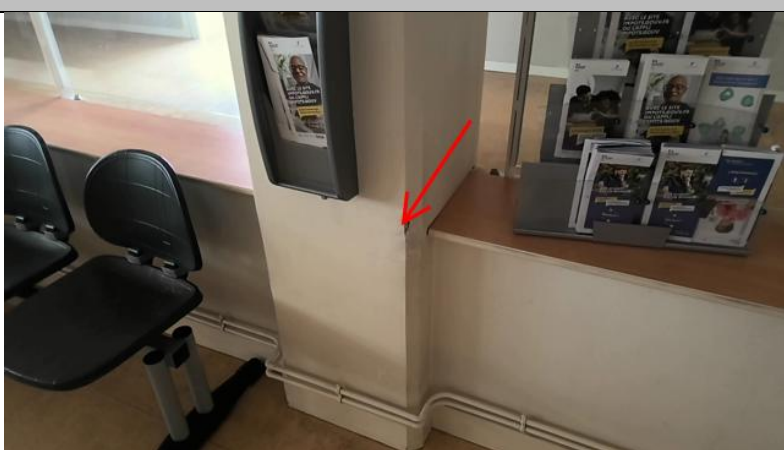
Repérage N° : 001	<b>2 - PAROIS VERTICALES EXTERIEURES ET FACADES, Façades lourdes y compris poteaux, Enduits extérieurs (projetés, lissés ou talochés), crépis extérieurs</b>

TYPE DE MATERIAU OU PRODUIT :
	Enduit + peinture poteau
	LOCALISATION :
	espace accueil SIP (niv:1) bureau A (niv:1) Bureau B (niv:1) Bureau C (niv:1) Bureau D (niv:1) Bureau E (niv:1) Bureau F (niv:1)
	AMIANTE : <b>NON</b>
Critère : Résultat d'analyse Observations : Réf prélèvement : P001

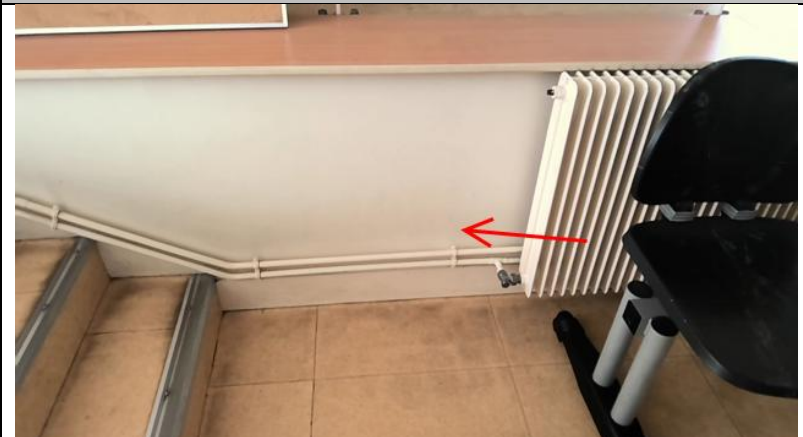
Repérage N° : 002	3 - PAROIS VERTICALES INTERIEURES,Murs et cloisons maçonnés,Enduits à base de plâtre ou ciment projetés, lissés ou talochés

TYPE DE MATERIAU OU PRODUIT :
	Enduit + peinture mur
	LOCALISATION :
	espace accueil SIP (niv:1)
	<b>AMIANTE :</b> <b>NON</b> <b>Critère :</b> Résultat d'analyse <b>Observations :</b> <b>Réf prélèvement :</b> P002

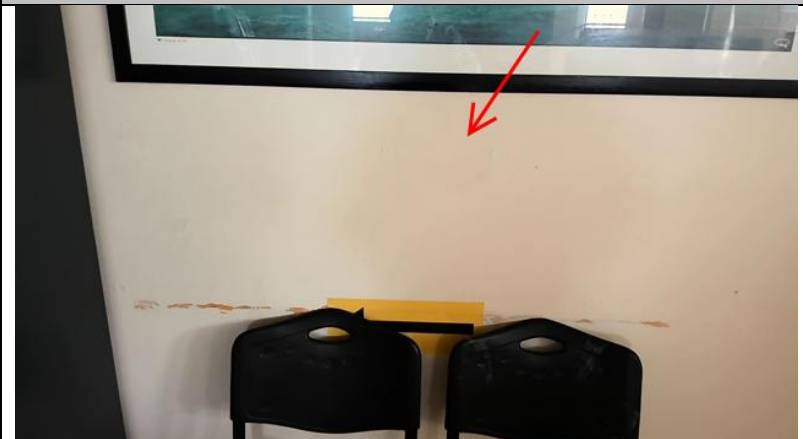
Repérage N° : 003	3 - PAROIS VERTICALES INTERIEURES,Cloisons sèches (assemblées préfabriquées),Enduits à base de plâtre ou ciment projetés, lissés ou talochés

TYPE DE MATERIAU OU PRODUIT :
	bande et enduit de jointoiement mur
	LOCALISATION :
	espace accueil SIP (niv:1)
	<b>AMIANTE :</b> <b>NON</b> <b>Critère :</b> Résultat d'analyse <b>Observations :</b> <b>Réf prélèvement :</b> P003

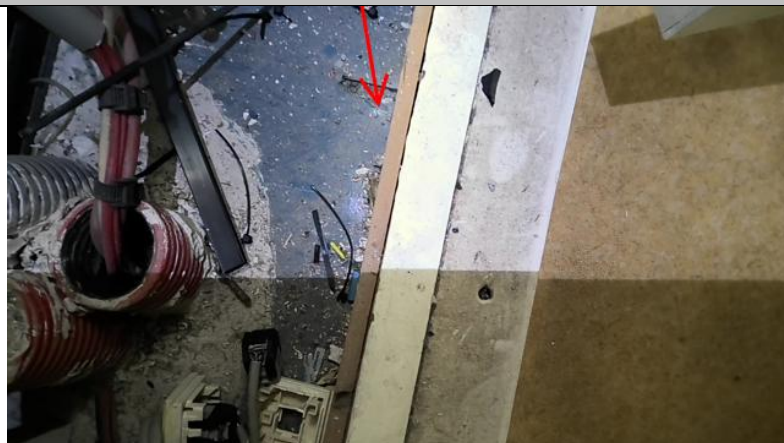
Repérage N° : 006		5 - PLANCHERS ET PLAFONDS TECHNIQUES, Revêtements de sols, Colles et joints de carrelage, ragréages, primaires 'accrochage

TYPE DE MATERIAU OU PRODUIT :	
		ragréage	
		LOCALISATION :	
		espace accueil SIP (niv:1)	
		AMIANTE :	
		NON	
		Critère : Résultat d'analyse	
		Observations :	
		Réf prélèvement : P006

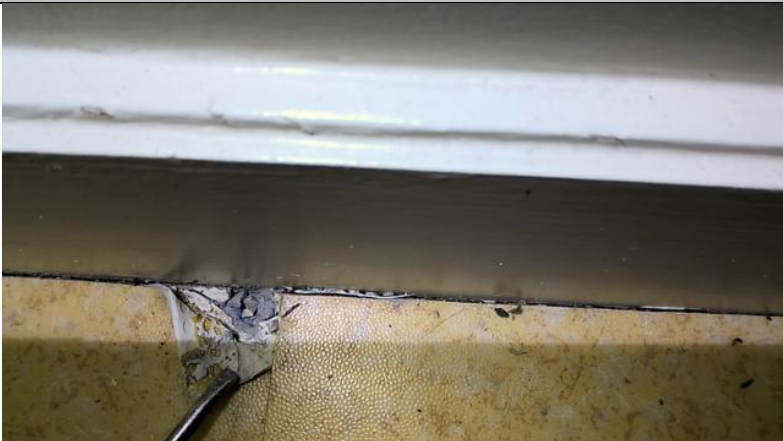
Repérage N° : 007		5 - PLANCHERS ET PLAFONDS TECHNIQUES, Revêtements de sols, Colles et joints de carrelage, ragréages, primaires 'accrochage

TYPE DE MATERIAU OU PRODUIT :	
		ragréage	
		LOCALISATION :	
		bureau A (niv:1) Bureau B (niv:1) Bureau C (niv:1) Bureau D (niv:1) Bureau E (niv:1) Bureau F (niv:1) Bureau G (niv:1)	
		AMIANTE :	
		Critère : Résultat d'analyse Observations : Réf prélèvement : P007

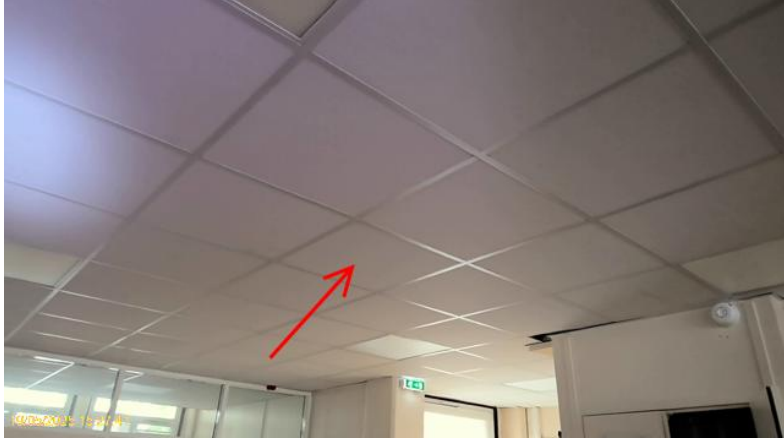
<b>Repérage N° : 009</b>	<b>4 - PLAFONDS ET FAUX PLAFONDS,Faux-plafonds,Panneaux et plaques</b>

<b>TYPE DE MATERIAU OU PRODUIT :</b>
	peinture sur dalle
	<b>LOCALISATION :</b>
	bureau A (niv:1) espace accueil SIP (niv:1) Bureau B (niv:1) Bureau C (niv:1)
	<b>AMIANTE :</b> <b>NON</b>
	<b>Critère :</b> Résultat d'analyse
	<b>Observations :</b>
	<b>Réf prélèvement :</b> P009

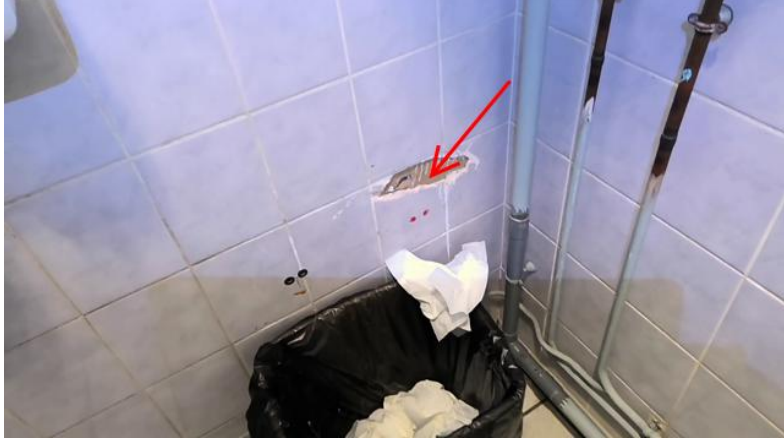
<b>Repérage N° : 010</b>	<b>3 - PAROIS VERTICALES INTERIEURES,revêtements de murs, poteaux, cloisons, gaines, coffres,Colles et joints de carrelage ou de faïence, ragréage, primaire d'accrochage</b>

<b>TYPE DE MATERIAU OU PRODUIT :</b>
	colle faïence
	<b>LOCALISATION :</b>
	WC (niv:1)
	<b>AMIANTE :</b> <b>NON</b>
	<b>Critère :</b> Résultat d'analyse
	<b>Observations :</b>
	<b>Réf prélèvement :</b> P010

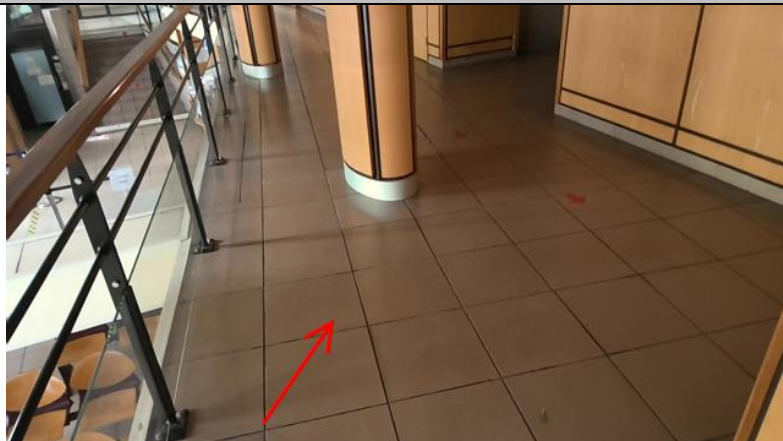
Repérage N° : 012

**5 - PLANCHERS ET PLAFONDS  
TECHNIQUES,Revêtements de  
sols,Colles et joints de  
carrelage, ragréages, primaires  
'accrochage**

colle carrelage rosé pet

espace bureaux de réception (niv:1)

**AMIANTE**  
**:** **NON**

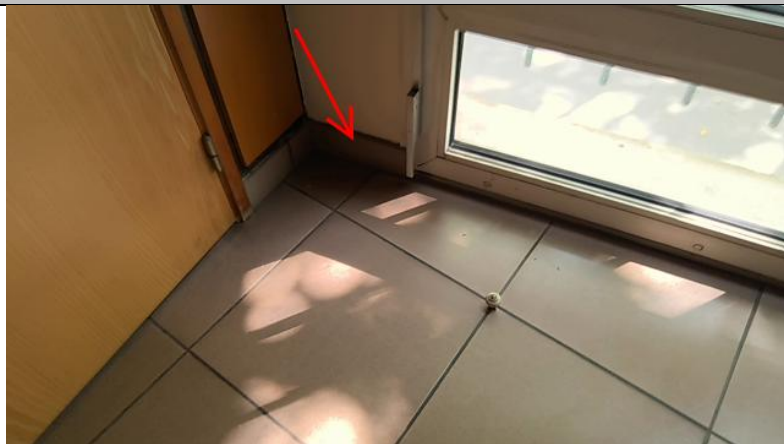
Repérage N° : 013

**3 - PAROIS VERTICALES INTERIEURES**,revêtements de murs, poteaux, cloisons, gaines, coffres,Colles et joints de carrelage ou de faïence, ragréage, primaire d'accrochage

colle plinthe rosé

espace bureaux de réception (niv:1)

**NON**

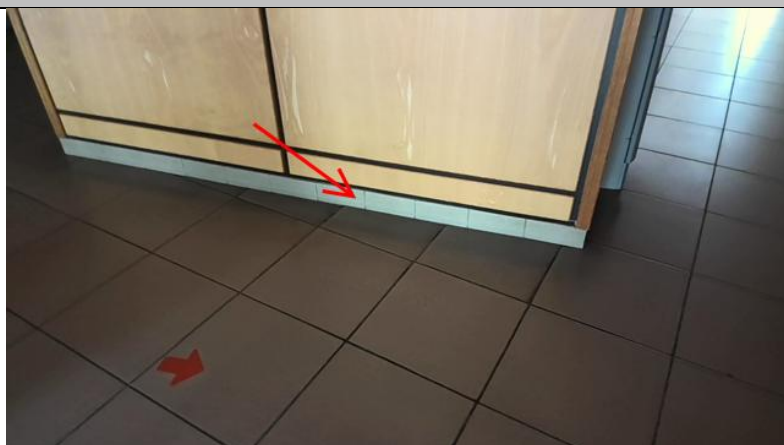
Repérage N° : 014

**3 - PAROIS VERTICALES INTERIEURES**,revêtements de murs, poteaux, cloisons, gaines, coffres,Colles et joints de carrelage ou de faïence, ragréage, primaire d'accrochage

colle plinthe grise

espace bureaux de réception (niv:1)

**NON**

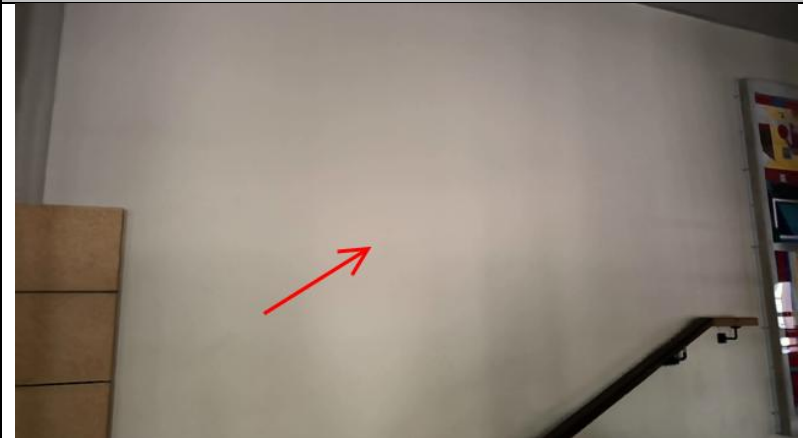
Repérage N° : 015	3 - PAROIS VERTICALES INTERIEURES,Cloisons sèches (assemblées préfabriquées),Enduits à base de plâtre ou ciment projetés, lissés ou talochés

TYPE DE MATERIAU OU PRODUIT :
	bande et enduit de jointoiement mur
	LOCALISATION :
	espace bureaux de réception (niv:1)
	AMIANTE : <b>NON</b>
Critère : Résultat d'analyse Observations : Réf prélèvement : P015

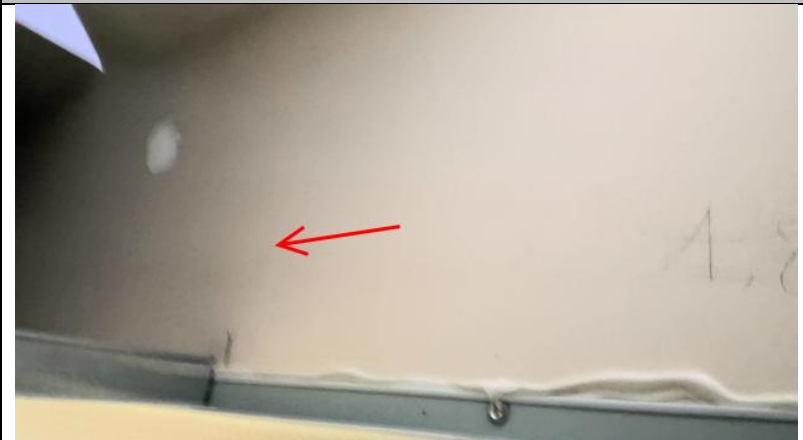
Repérage N° : 016	3 - PAROIS VERTICALES INTERIEURES,Murs et cloisons maçonnés,Enduits à base de plâtre ou ciment projetés, lissés ou talochés

TYPE DE MATERIAU OU PRODUIT :
	Enduit + peinture mur
	LOCALISATION :
	bureau 1 (niv:1) bureau 2 (niv:1) bureau 3 (niv:1)
	AMIANTE : <b>NON</b>
Critère : Résultat d'analyse Observations : Réf prélèvement : P016

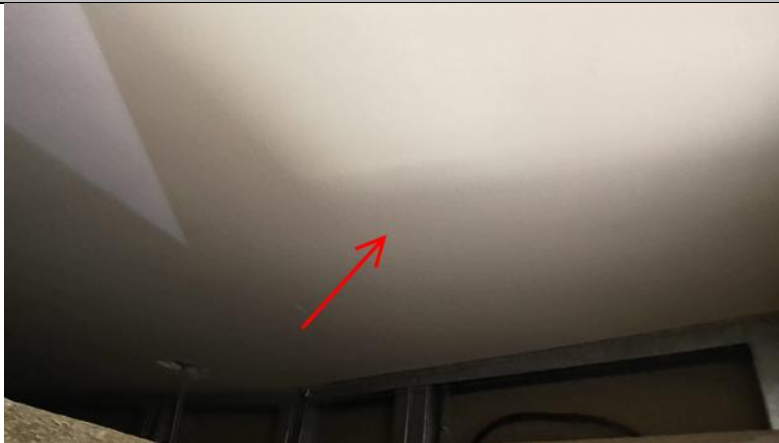
Repérage N° : 017	<b>4 - PLAFONDS ET FAUX PLAFONDS, Plafonds, Enduits à base de plâtre ou ciment projetés, lissés ou talochés</b>

<b>TYPE DE MATERIAU OU PRODUIT :</b>
	Enduit + peinture plafond
	<b>LOCALISATION :</b>
	bureau 1 (niv:1) bureau 2 (niv:1) bureau 3 (niv:1)
	<b>AMIANTE :</b> <b>NON</b>
Critère : Résultat d'analyse Observations : Réf prélèvement : P017

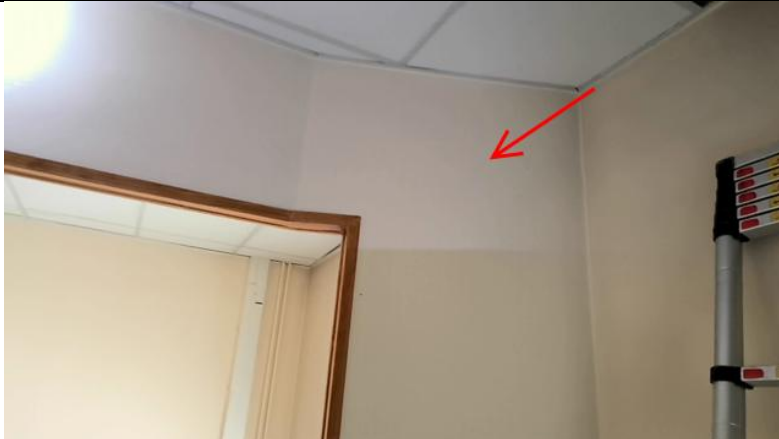
Repérage N° : 018	<b>3 - PAROIS VERTICALES INTERIEURES, Cloisons sèches (assemblées préfabriquées), Enduits à base de plâtre ou ciment projetés, lissés ou talochés</b>

<b>TYPE DE MATERIAU OU PRODUIT :</b>
	bande et enduit de jointoiement mur
	<b>LOCALISATION :</b>
	bureau 1 (niv:1) bureau 2 (niv:1) bureau 3 (niv:1)
	<b>AMIANTE :</b> <b>NON</b>
Critère : Résultat d'analyse Observations : Réf prélèvement : P018

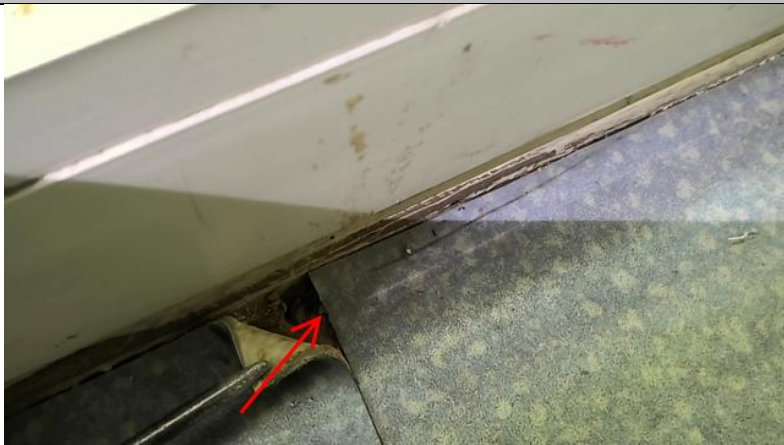
Repérage N° : 020	5 - PLANCHERS ET PLAFONDS TECHNIQUES, Revêtements de sols, Colles et joints de carrelage, ragréages, primaires 'accrochage

TYPE DE MATERIAU OU PRODUIT :	
	ragréage	
	LOCALISATION :	
	bureau 1 (niv:1) bureau 2 (niv:1)	
	AMIANTE :	NON
Critère : Résultat d'analyse Observations : Réf prélèvement : P020

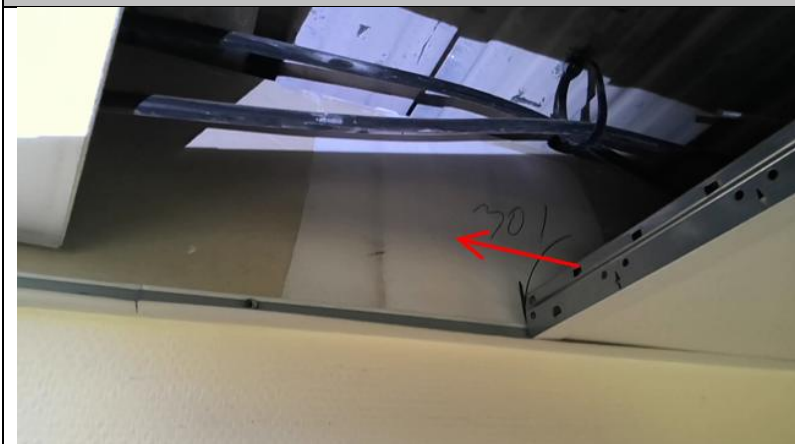
Repérage N° : 023

**3 - PAROIS VERTICALES INTERIEURES, Cloisons sèches (assemblées préfabriquées), Enduits à base de plâtre ou ciment projetés, lissés ou talochés**

bande et enduit de jointoiment mur

espace accueil trésorerie (niv:0)  
espace accueil orientation (niv:0)

**AMIANTE :** **NON**

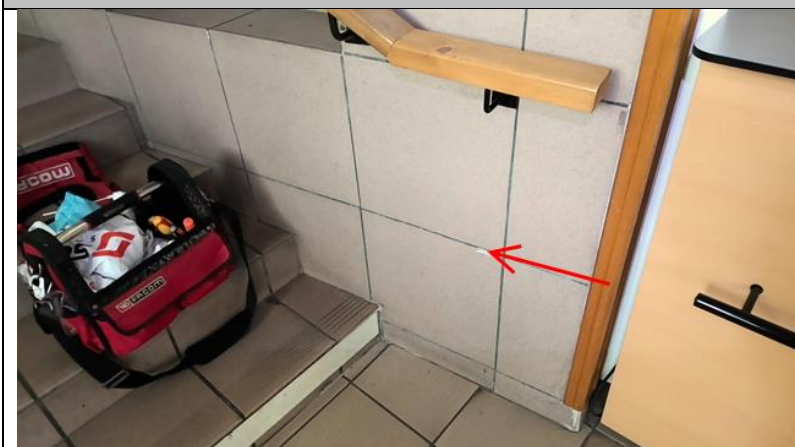
Repérage N° : 024

**3 - PAROIS VERTICALES INTERIEURES, revêtements de murs, poteaux, cloisons, gaines, coffres, Colles et joints de carrelage ou de faïence, ragréage, primaire d'accrochage**

colle faïence

espace accueil orientation (niv:0)

**AMIANTE :** **NON**

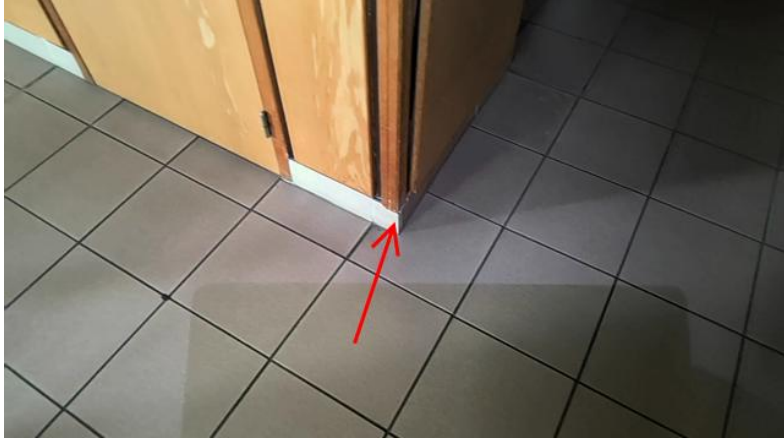
Repérage N° : 026	3 - PAROIS VERTICALES INTERIEURES, revêtements de murs, poteaux, cloisons, gaines, coffres, Colles et joints de carrelage ou de faïence, ragréage, primaire d'accrochage

TYPE DE MATERIAU OU PRODUIT : colle plinthe
	LOCALISATION : espace accueil trésorerie (niv:0) espace accueil orientation (niv:0)
	AMIANTE : <b>NON</b>
	Critère : Résultat d'analyse Observations : Réf prélèvement : P026
