# Dossier Technique Immobilier

Numéro de dossier : 10644-5  
Date du repérage : 23/08/2018

**Mazet**

# Rapport de mission de repérage des matériaux et produits contenant de l'amiante avant démolition (Listes C de l'annexe 13-9 du Code de la Santé publique)

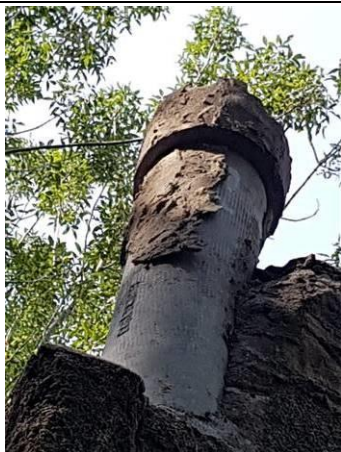
**P1 : Conduit de fluide (1° étage - Toiture tour)**

**Photo Prélèvement 01 : conduit**  
**Localisation : 1° étage - Toiture tour**

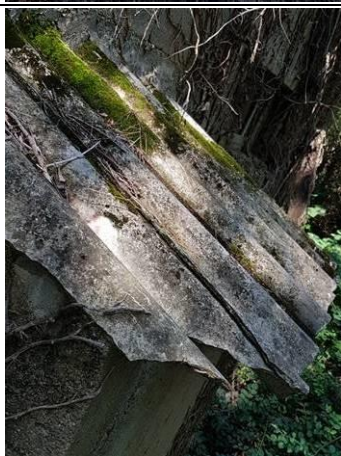
**P2 : Plaque ondulée (1° étage - Toiture local)**

**Photo Prélèvement 02 : plaque ondulée**  
**Localisation : 1° étage - Toiture local**

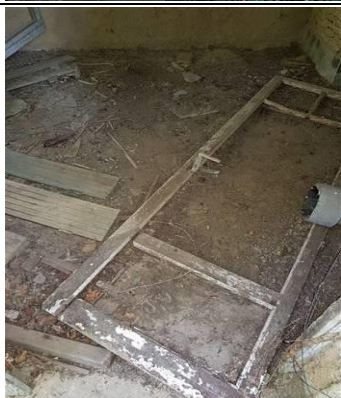
**P3 : Dalle béton (RDC - Local)**

**Photo Prélèvement 03 : dalle béton**  
**Localisation : RDC - Local**

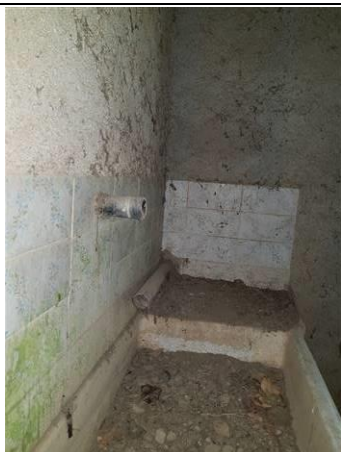
**P4 : Colle faïence murale (RDC - Local)**

**Photo Prélèvement 04 : colle faïence murale**  
**Localisation : RDC - Local**
