Rapport de mission de repérage des matériaux et produits contenant de l'amiante avant réalisation de travaux dans un immeuble bâti

7 rue Dacier
INSPE Site d'Angers. / Bâtiment : 10_03 -
49100 ANGERS

Référence du dossier : 2410CCEAN-
BI6010000001018 – DAAT – BAT 10_03

Réfection de l'étanchéité de la toiture terrasse

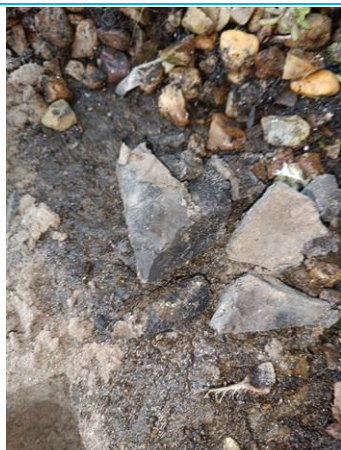
Matériaux : ZPSO-001
Prélèvement : P001
Description : Partie plane : revêtement bitumineux
Localisation : Toiture terrasse
Résultat : Absence d'amiante

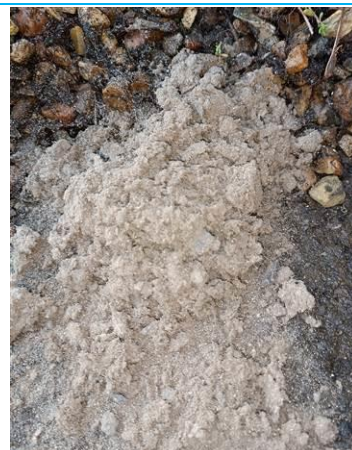
Matériaux : ZPSO-002
Prélèvement : P002
Description : Partie plane : isolant
Localisation : Toiture terrasse
Résultat : Absence d'amiante

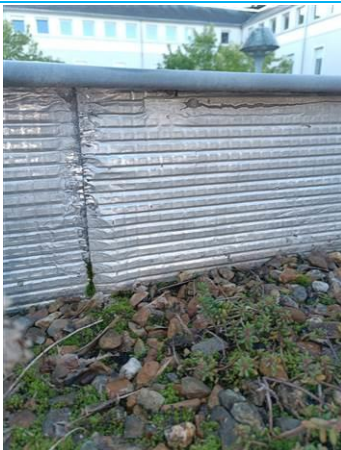
Matériaux : ZPSO-003
Prélèvement : P003
Description : Relevé : revêtement bitumineux
Localisation : Toiture terrasse
Résultat : Absence d'amiante

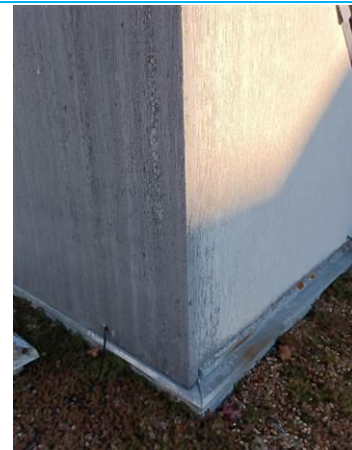
Matériaux : ZPSO-004
Prélèvement : P004
Description : Panneaux de bardage
Localisation : Toiture terrasse
Résultat : Absence d'amiante

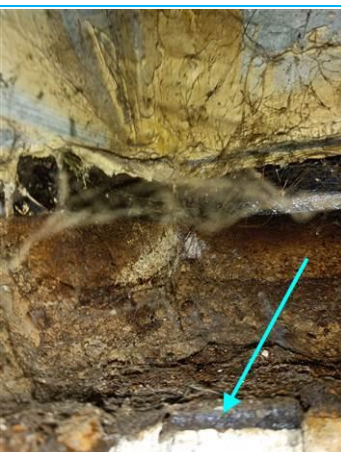
Matériaux : ZPSO-005
Prélèvement : P005
Description : Partie plane : écran de semi indépendance
Localisation : Toiture terrasse
Résultat : Absence d'amiante

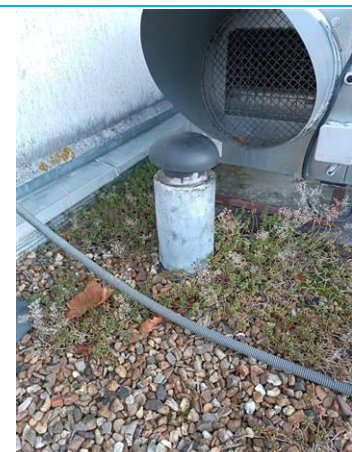
Matériaux : ZPSO-006
Prélèvement :
Description : Conduit
Localisation : Toiture terrasse
Résultat : Présence d'amiante

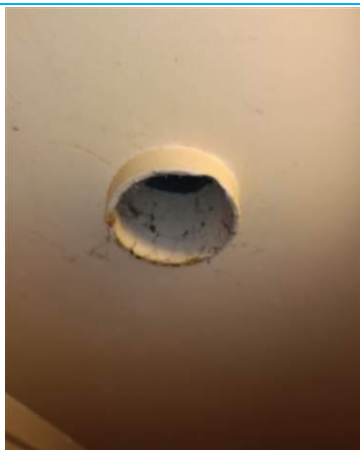
Matériaux : ZPSO-007
Prélèvement :
Description : Conduit
Localisation : Local technique
Résultat : Présence d'amiante

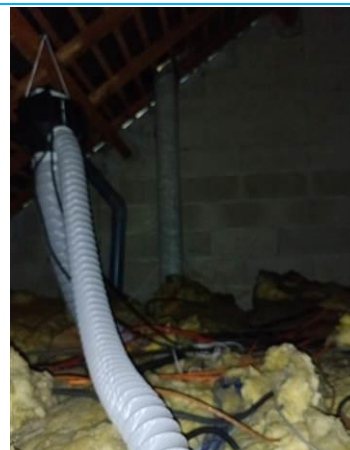
Matériaux : ZPSO-008
Prélèvement :
Description : Conduit
Localisation : Sanitaires 2; Combles 1
Résultat : Présence d'amiante

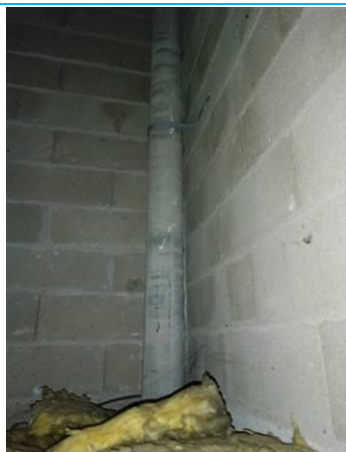
Matériaux : ZPSO-009
Prélèvement :
Description : Conduit
Localisation : Sanitaires 1; Combles 1
Résultat : Présence d'amiante

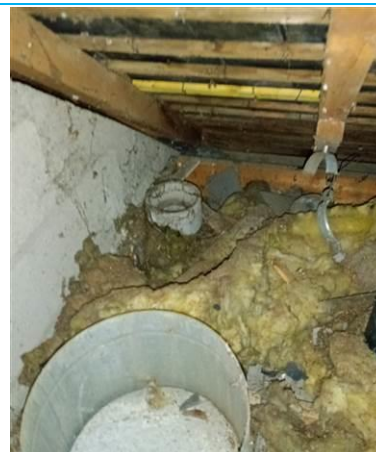
Matériaux : ZPSO-010
Prélèvement :
Description : Conduit
Localisation : Plonge 1; Combles 2
Résultat : Présence d'amiante

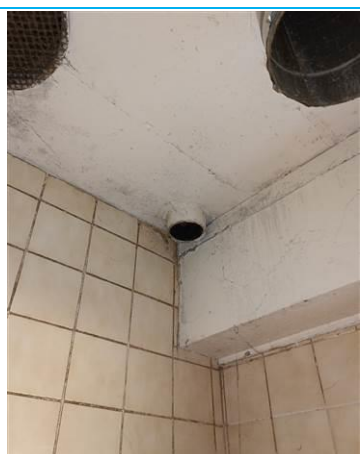
Matériaux : ZPSO-010
Prélèvement :
Description : Conduit
Localisation : Plonge 1; Combles 2
Résultat : Présence d'amiante

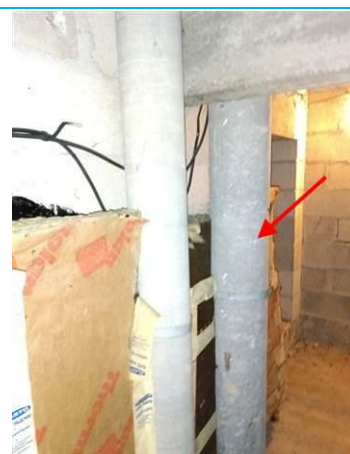
Matériaux : ZPSO-011
Prélèvement :
Description : Conduit
Localisation : Pièce 1; Combles 2
Résultat : Présence d'amiante

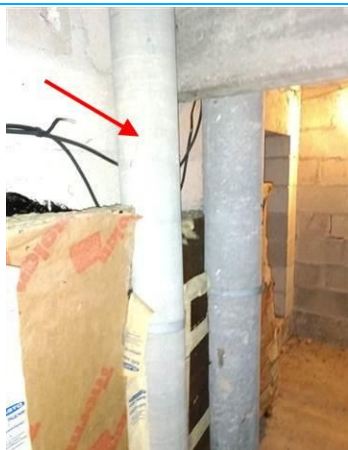
Matériaux : ZPSO-012
Prélèvement :
Description : Conduit
Localisation : Pièce 3; Combles 2
Résultat : Présence d'amiante

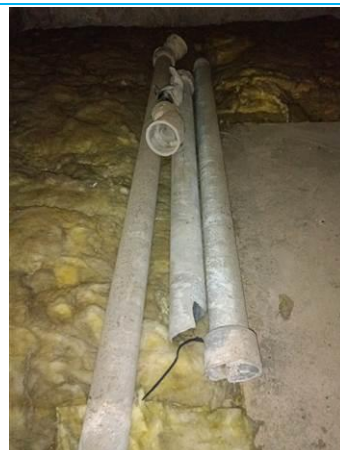
Matériaux : ZPSO-013
Prélèvement :
Description : Conduits au sol
Localisation : Combles 2
Résultat : Présence d'amiante

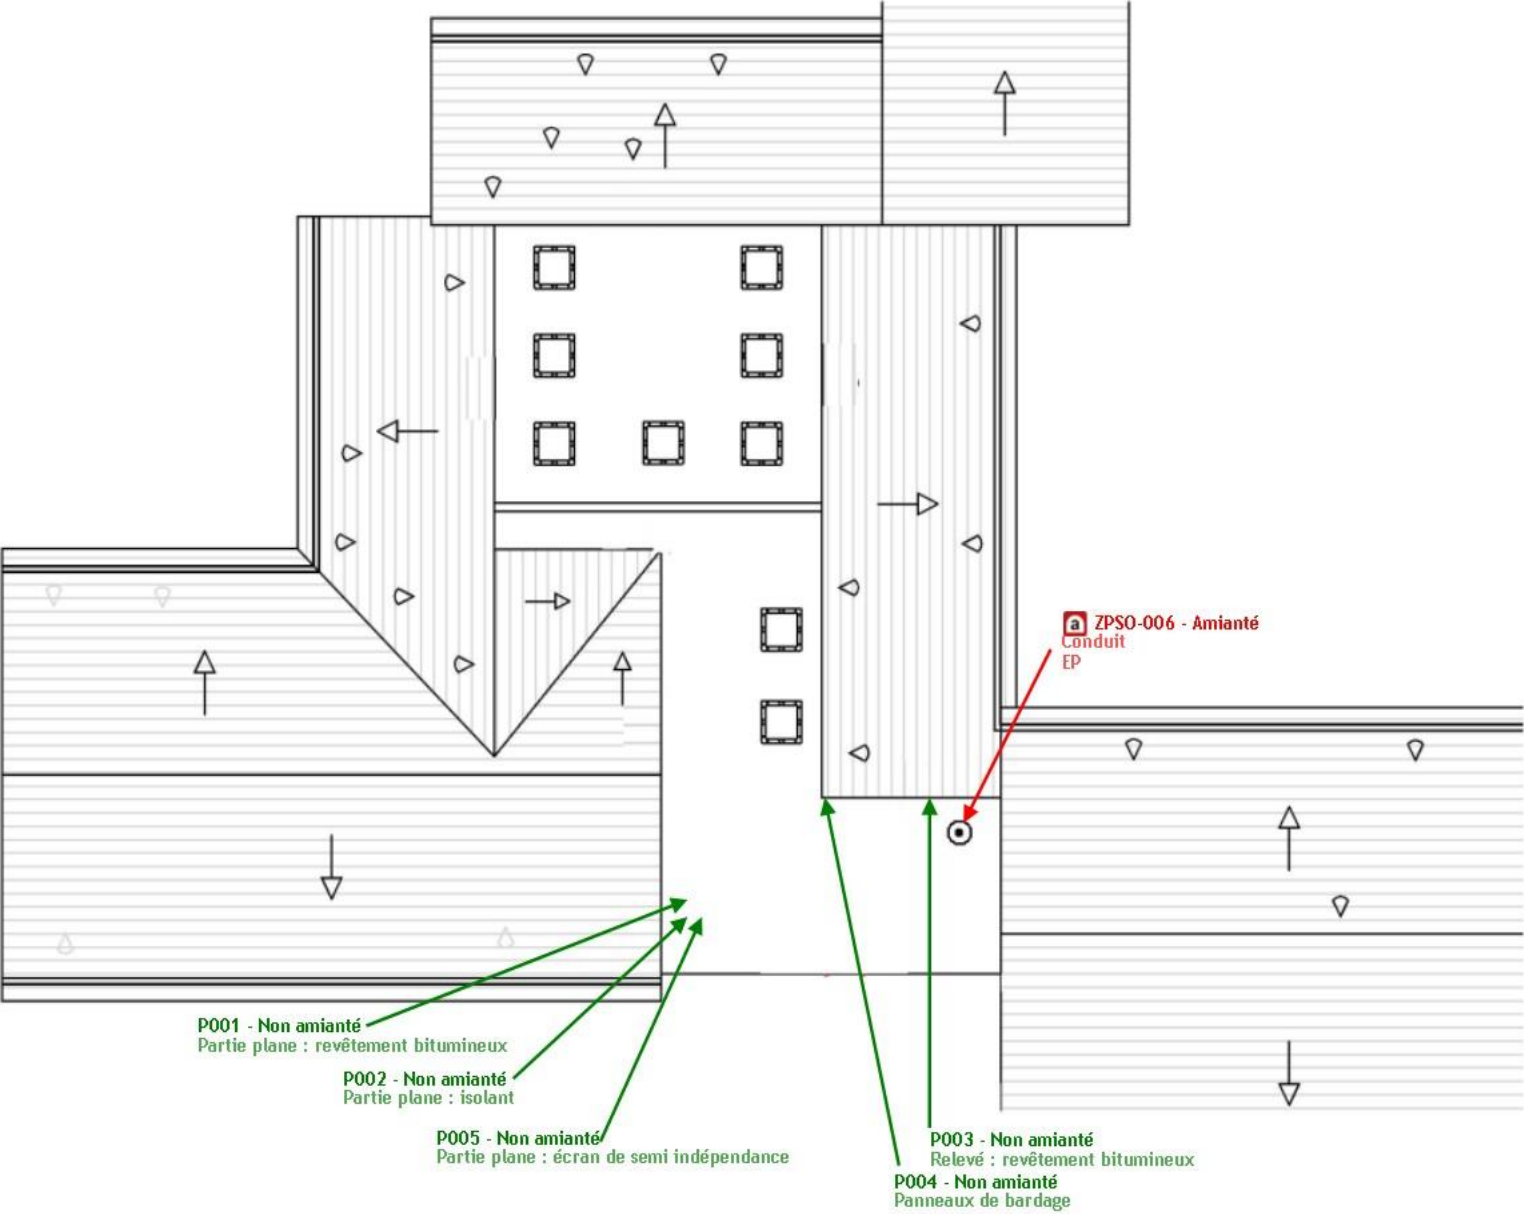
<p>TOITURE</p>

<p>P001 - Non amianté Partie plane : revêtement bitumineux</p> <p>P002 - Non amianté Partie plane : isolant</p> <p>P005 - Non amianté Partie plane : écran de semi indépendance</p> <p>P003 - Non amianté Relevé : revêtement bitumineux</p> <p>P004 - Non amianté Panneaux de bardage</p> <p>ZPSO-006 - Amianté Conduit EP</p>	<p>Planche de repérage technique</p>
	<p>N° planche : 1/4</p>
	<p>Nom du plan : PLAN TOITURE</p>
	<p>Entreprise réalisant le repérage : SOCOTEC Diagnostic Angers 7 Rue Bouché Thomas - CS 50206 49002 ANGERS CEDEX 01</p>
	<p>Adresse du bien : 7 rue Dacier - INSPE Site d'Angers. / Bâtiment : 10_03 - 49100 ANGERS</p>
	<p>Informations relatives au rapport du repérage : Réf. du rapport : 2410CCEAN - BI6010000001018 Rédacteur : Laurent Principaud Date : 23/10/2024</p>
	<p>Commentaires :</p>
