Rapport de mission de repérage des matériaux et produits contenant de l'amiante avant réalisation de travaux dans un immeuble bâti

CASERNE DUPUIS

Pierrefonds
(Bâtiment 10 extérieur)
97410 ST PIERRE

974416252E_0010_EXTERIEUR_AMT_
RAT_30032023

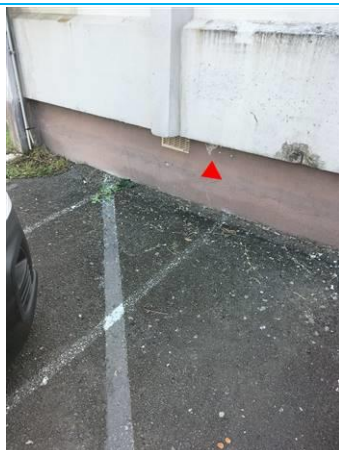
Matériaux : ZPSO-001
Prélèvement : P001

Description : Peinture sur béton sous bassement marron
Localisation : Façade AV
Résultat : Absence d'amiante

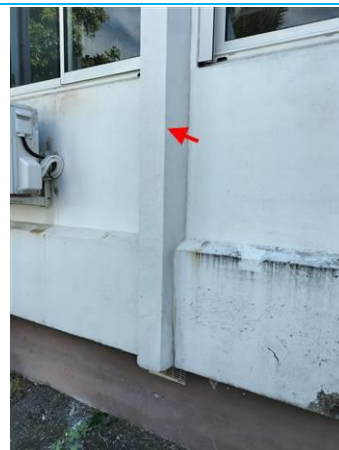
Matériaux : ZPSO-002
Prélèvement : P002

Description : Peinture sur béton poutres verticale blanche
Localisation : Façade AV
Résultat : Absence d'amiante

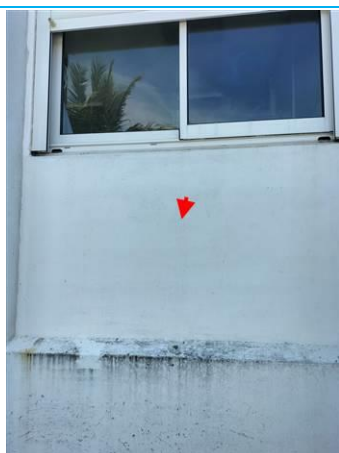
Matériaux : ZPSO-003
Prélèvement : P003

Description : Peinture sur béton prefa blanc
Localisation : Façade AV
Résultat : Absence d'amiante

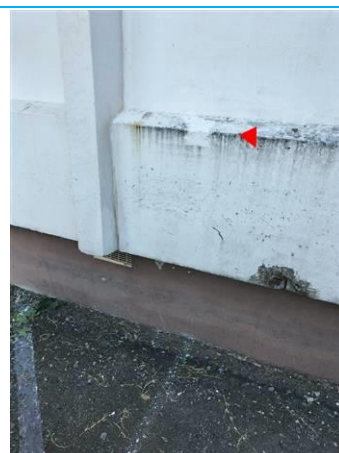
Matériaux : ZPSO-004
Prélèvement : P004

Description : Peinture sur béton moulurage blanc
Localisation : Façade AV
Résultat : Absence d'amiante

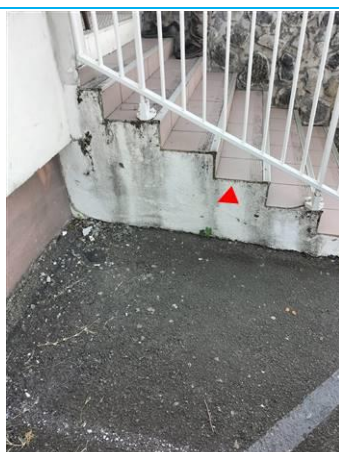
Matériaux : ZPSO-005
Prélèvement : P005

Description : Peinture sur béton limon escalier blanc
Localisation : Façade AV
Résultat : Absence d'amiante

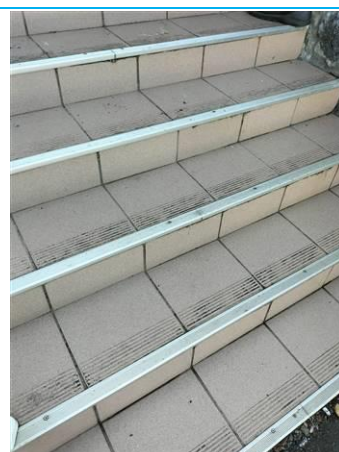
Matériaux : ZPSO-006
Prélèvement : P006

Description : Colle de carrelage moucheté marron escalier
Localisation : Façade AV
Résultat : Absence d'amiante

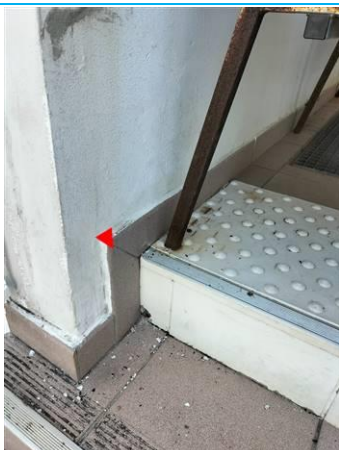
Matériaux : ZPSO-007

Localisation : Façade AV

Résultat : Absence d'amiante

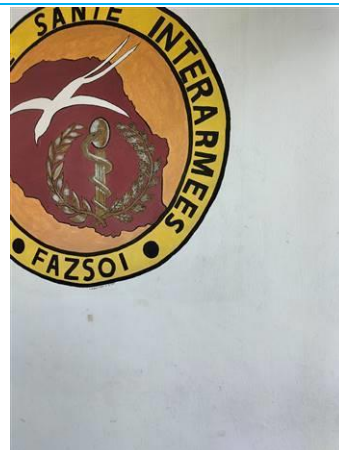
Matériaux : ZPSO-008

Localisation : entrée pce 34

Résultat : Absence d'amiante

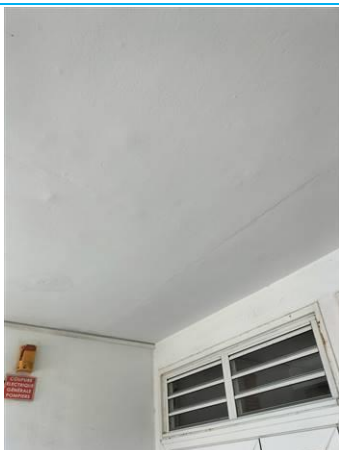
Matériaux : ZPSO-009

Localisation : entrée pce 34

Résultat : Absence d'amiante

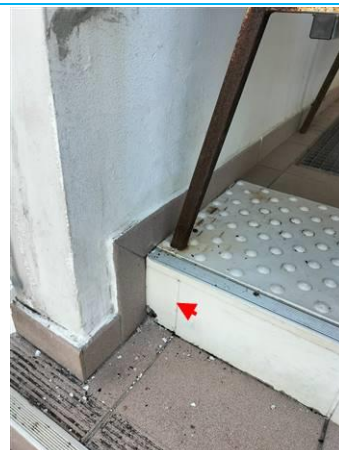
Matériaux : ZPSO-010

Localisation : entrée pce 34

Résultat : Absence d'amiante

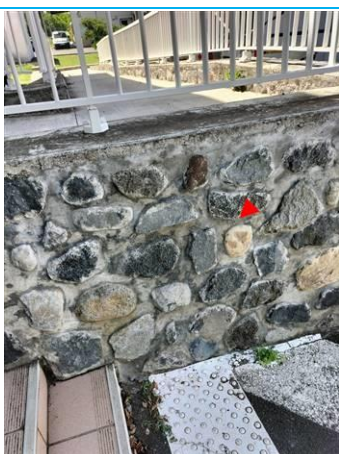
Matériaux : ZPSO-011

Localisation : entrée pce 34

Résultat : Absence d'amiante

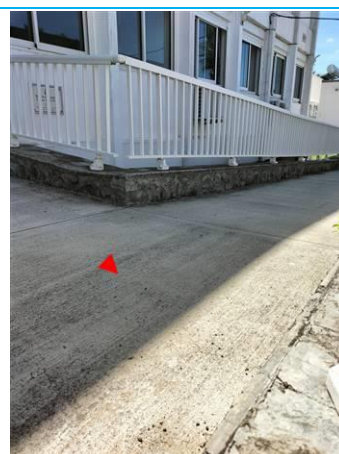
Matériaux : ZPSO-012

Localisation : entrée pce 34

Résultat : Absence d'amiante

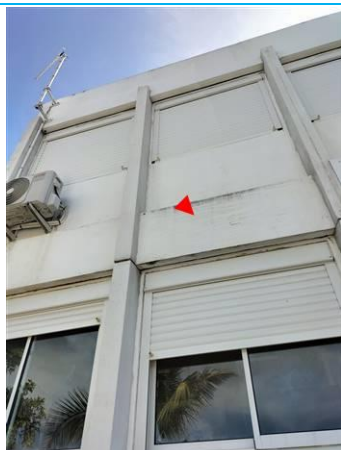
Matériaux : ZPSO-013
Prélèvement : P013
Description : Peinture sur béton moulurage blanc
Localisation : 1er étage - Façade AV
Résultat : Absence d'amiante

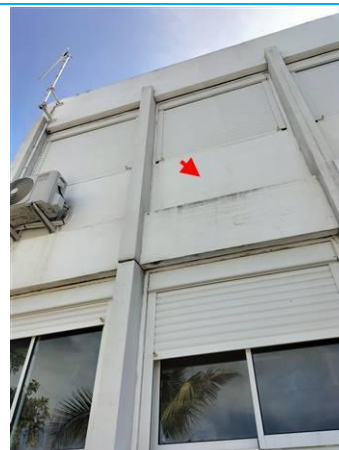
Matériaux : ZPSO-014
Prélèvement : P014
Description : Peinture sur béton prefa blanc
Localisation : 1er étage - Façade AV
Résultat : Absence d'amiante

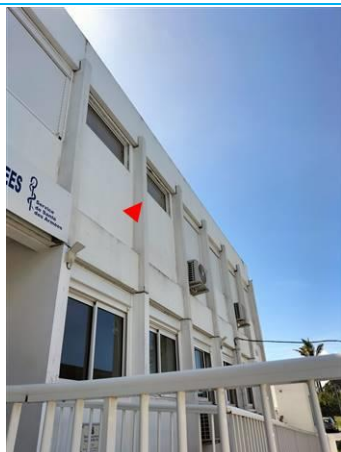
Matériaux : ZPSO-015
Prélèvement : P015
Description : Peinture sur béton poutre verticale blanche
Localisation : 1er étage - Façade AV
Résultat : Absence d'amiante

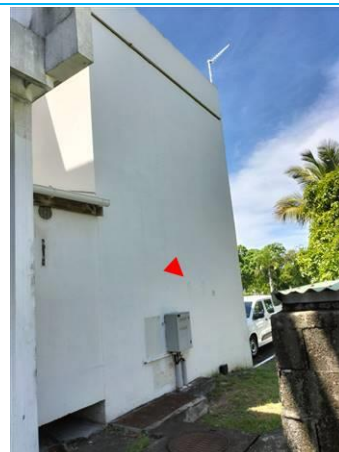
Matériaux : ZPSO-016
Prélèvement : P016
Description : Peinture sur béton blanc
Localisation : Façade gauche
Résultat : Présence d'amiante

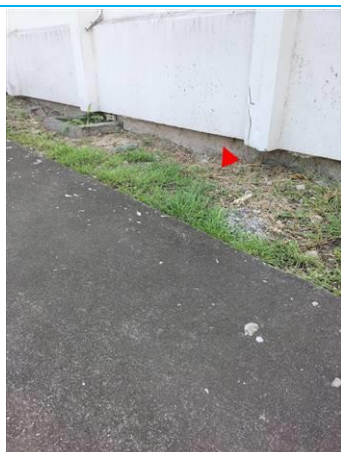
Matériaux : ZPSO-017
Prélèvement : P017
Description : Peinture sur béton sous bassement
Localisation : Façade gauche
Résultat : Absence d'amiante

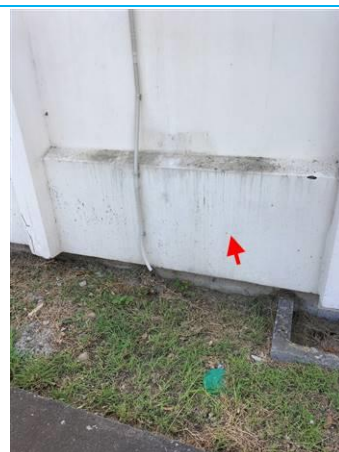
Matériaux : ZPSO-018
Prélèvement : P018
Description : Peinture sur béton moulurage blanc
Localisation : Façade gauche
Résultat : Absence d'amiante

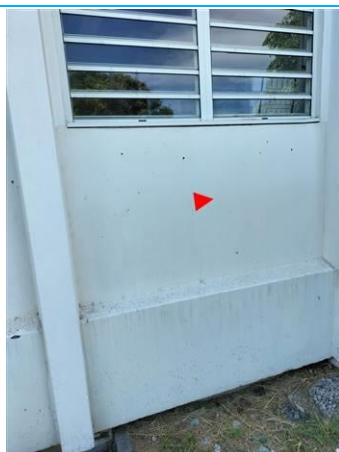
Matériaux : ZPSO-019
Prélèvement : P019
Description : Peinture sur béton prefa blanc
Localisation : Façade gauche
Résultat : Absence d'amiante

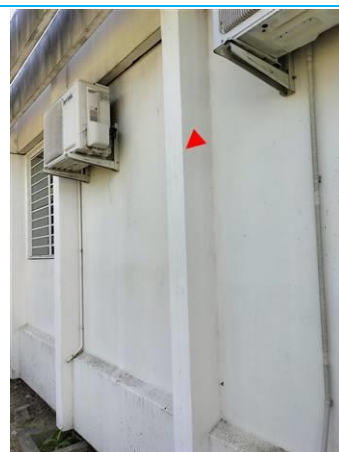
Matériaux : ZPSO-020
Prélèvement : P020
Description : Peinture sur béton poutre verticale blanche
Localisation : Façade gauche
Résultat : Absence d'amiante

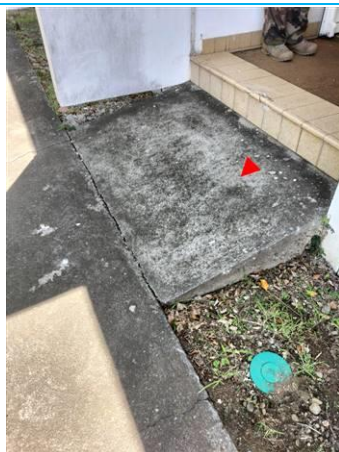
Matériaux : ZPSO-021
Prélèvement : P021
Description : Ragréage beton rampe d'accès
Localisation : Façade gauche
Résultat : Absence d'amiante

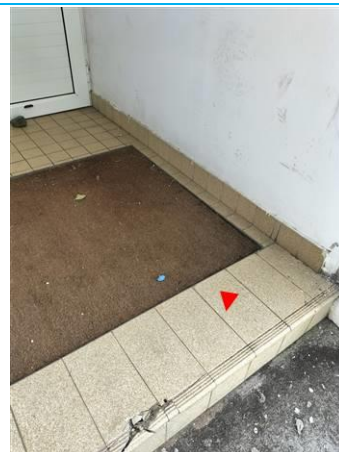
Matériaux : ZPSO-022
Prélèvement : P022
Description : Colle de carrelage moucheté beige accès gauche
Localisation : Façade gauche
Résultat : Absence d'amiante

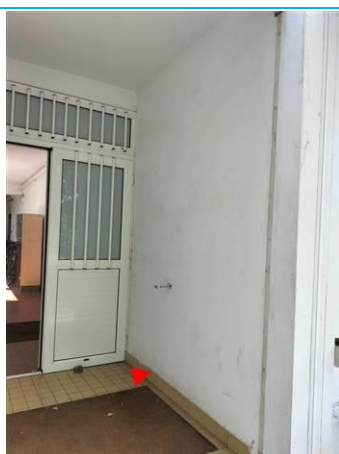
Matériaux : ZPSO-023
Prélèvement : P023
Description : Colle de plinthe moucheté beige accès gauche
Localisation : Façade gauche
Résultat : Absence d'amiante

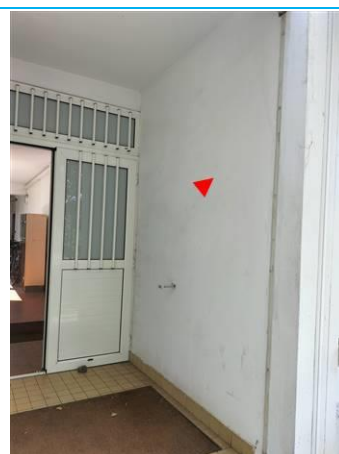
Matériaux : ZPSO-024
Prélèvement : P024
Description : Peinture sur béton blanc
Localisation : Façade gauche
Résultat : Absence d'amiante

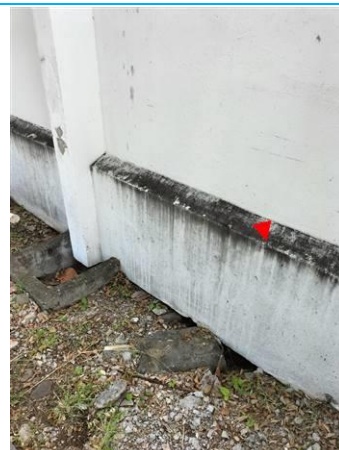
Matériaux : ZPSO-026
Prélèvement : P026
Description : Peinture sur béton moulurage blanc
Localisation : Façade gauche extension ar
Résultat : Absence d'amiante

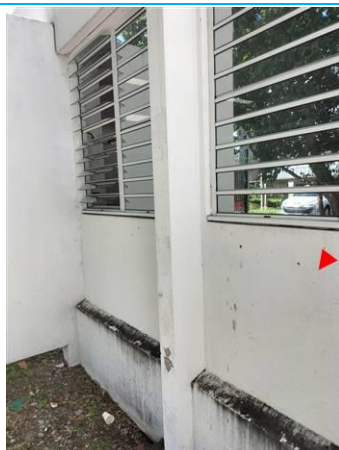
Matériaux : ZPSO-027
Prélèvement : P027
Description : Peinture sur béton prefa blanc
Localisation : Façade gauche extension ar
Résultat : Absence d'amiante

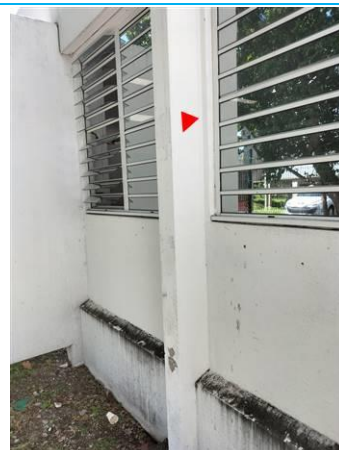
Matériaux : ZPSO-028
Prélèvement : P028
Description : Peinture sur béton poutre verticale blanche
Localisation : Façade gauche extension ar
Résultat : Absence d'amiante

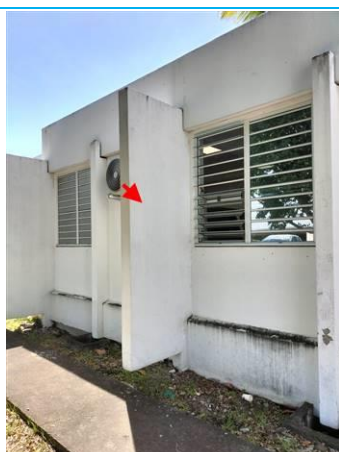
Matériaux : ZPSO-029
Prélèvement : P029
Description : Peinture sur béton blanc mur separatif
Localisation : Façade gauche extension ar
Résultat : Absence d'amiante

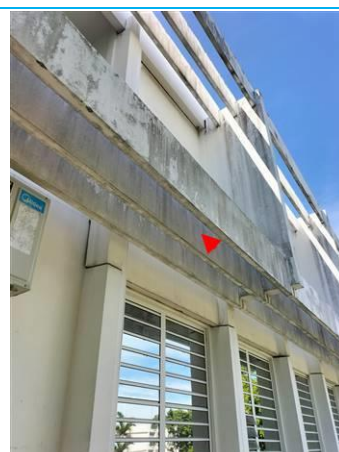
Matériaux : ZPSO-030
Prélèvement : P030
Description : Peinture sur béton brise soleil beton blanc
Localisation : Façade gauche extension ar
Résultat : Absence d'amiante

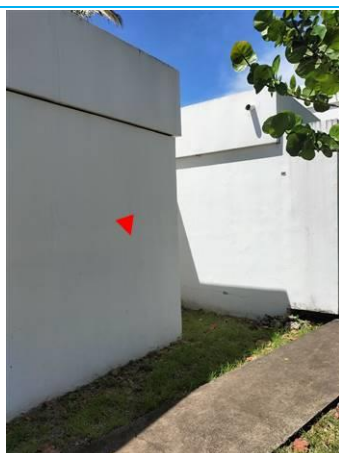
Matériaux : ZPSO-033
Prélèvement : P033
Description : Peinture sur béton blanc
Localisation : Façade gauche extension ar
Résultat : Absence d'amiante

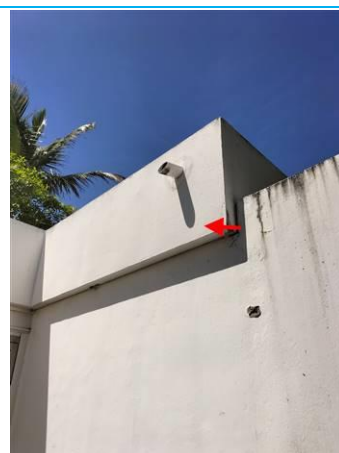
Matériaux : ZPSO-034
Prélèvement : P034
Description : Peinture sur béton moulage haut blanc
Localisation : Façade gauche extension ar
Résultat : Présence d'amiante

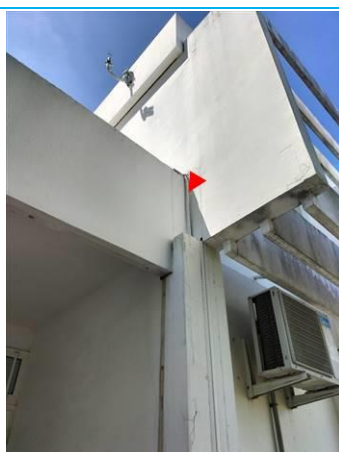
Matériaux : ZPSO-035
Prélèvement : P035
Description : -etancheitée par verale creme
Localisation : Façade gauche extension ar
Résultat : Absence d'amiante

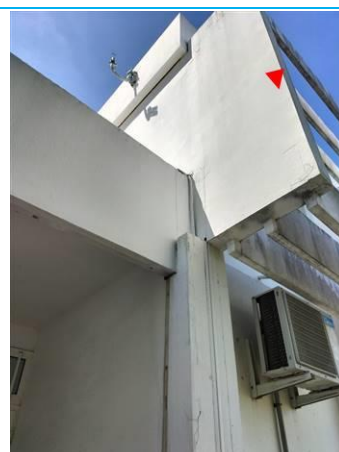
Matériaux : ZPSO-036
Prélèvement : P036
Description : Peinture sur béton mur separatif blanc
Localisation : 1er étage - Façade Gauche
Résultat : Absence d'amiante

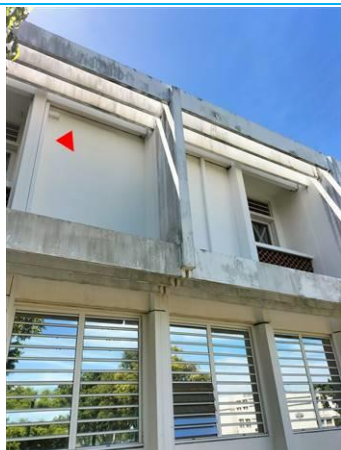
Matériaux : ZPSO-037
Prélèvement : P037
Description : Peinture sur béton prefa blanc
Localisation : 1er étage - Façade Gauche
Résultat : Absence d'amiante

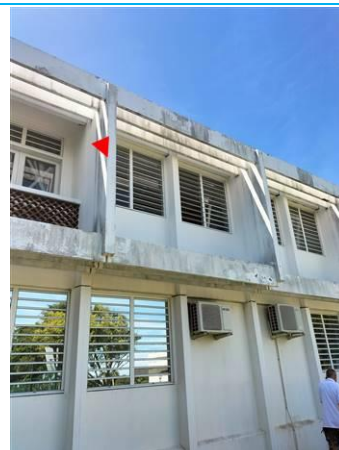
Matériaux : ZPSO-038
Prélèvement : P038
Description : Peinture sur béton poutre verticale blanche
Localisation : 1er étage - Façade Gauche
Résultat : Absence d'amiante

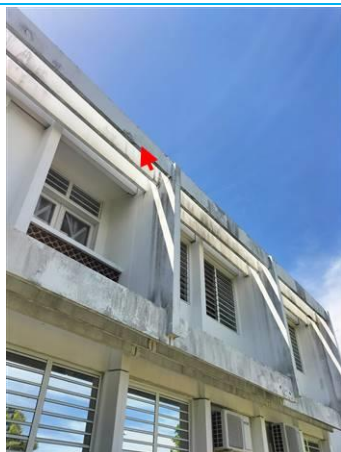
Matériaux : ZPSO-039
Prélèvement : P039
Description : Peinture sur béton brise soleil en beton blanc
Localisation : 1er étage - Façade Gauche
Résultat : Absence d'amiante

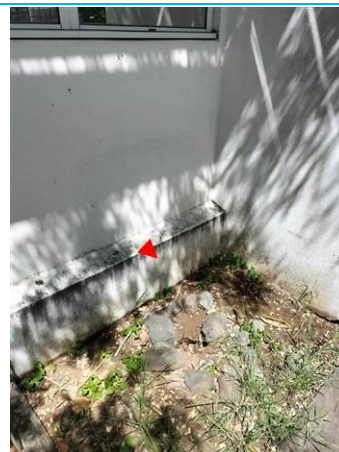
Matériaux : ZPSO-040
Prélèvement : P040
Description : Peinture sur béton moulurage blanc
Localisation : Façade AR extention
Résultat : Absence d'amiante

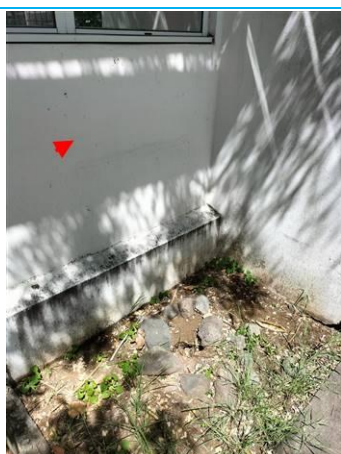
Matériaux : ZPSO-041
Prélèvement : P041
Description : Peinture sur béton prefa blanc
Localisation : Façade AR extention
Résultat : Absence d'amiante

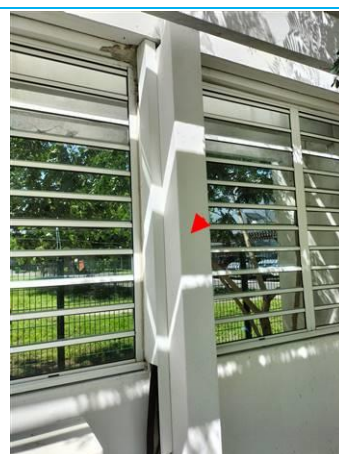
Matériaux : ZPSO-042
Prélèvement : P042
Description : Peinture sur béton poutre verticale blanche
Localisation : Façade AR extention
Résultat : Absence d'amiante

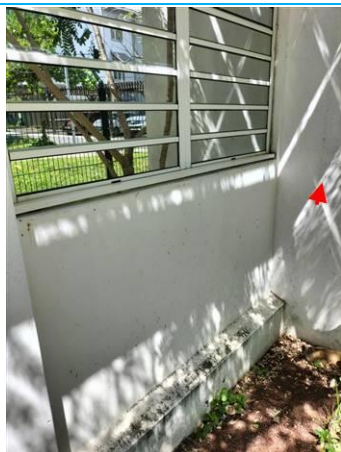
Matériaux : ZPSO-043
Prélèvement : P043

Description : Peinture sur béton mur séparatif blanc
Localisation : Façade AR extention
Résultat : Absence d'amiante

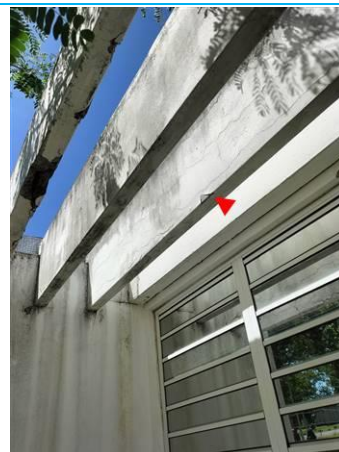
Matériaux : ZPSO-044
Prélèvement : P044

Description : Peinture sur béton brise soleil béton blanc
Localisation : Façade AR extention
Résultat : Absence d'amiante

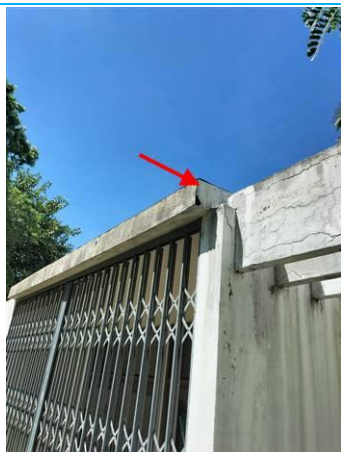
Matériaux : ZPSO-045
Prélèvement : P045

Description : Peinture sur béton et verale alu sur casquette
Localisation : Façade AR extention
Résultat : Absence d'amiante

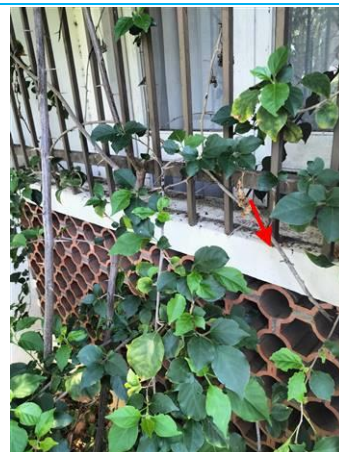
Matériaux : ZPSO-046
Prélèvement : P046

Description : Peinture sur béton blanc appuis de fenetre
Localisation : Façade AR extention
Résultat : Absence d'amiante

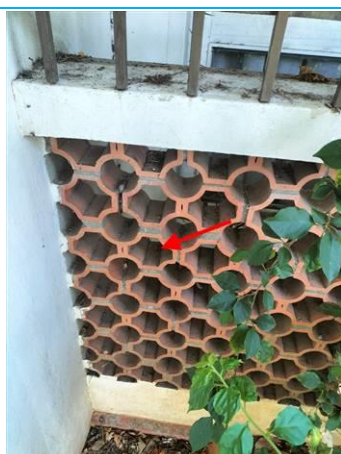
Matériaux : ZPSO-047
Prélèvement : P047

Description : joint de brise vue en terre cuite
Localisation : Façade AR extention
Résultat : Absence d'amiante

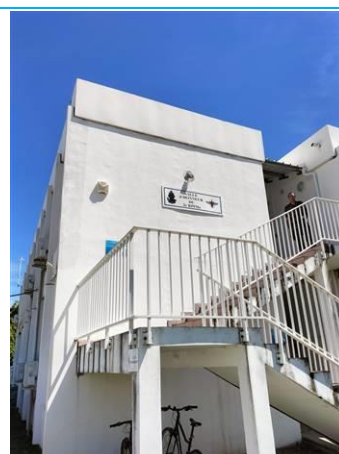
Matériaux : ZPSO-048
Prélèvement : P048

Description : Peinture sur béton blanc
Localisation : Façade Droite
Résultat : Absence d'amiante

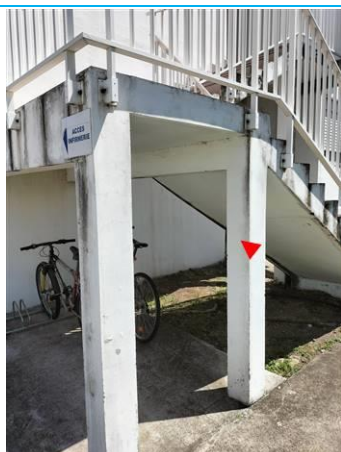
Matériaux : ZPSO-049
Prélèvement : P049

Description : Peinture sur béton blanc poutres d'escalier
Localisation : Façade Droite
Résultat : Absence d'amiante

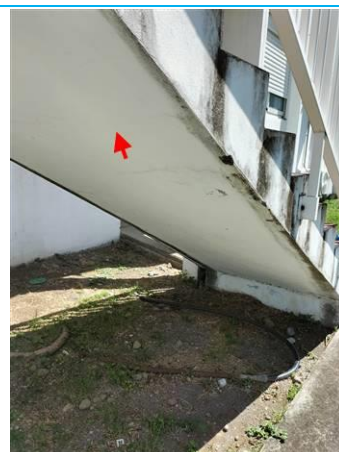
Matériaux : ZPSO-050
Prélèvement : P050

Description : -sous face d'escalier blanc
Localisation : Façade Droite
Résultat : Absence d'amiante

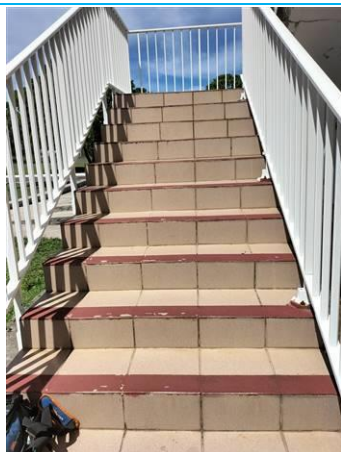
Matériaux : ZPSO-051
Prélèvement : P051

Description : Colle de carrelage moucheté marron escalier
Localisation : Façade Droite
Résultat : Absence d'amiante

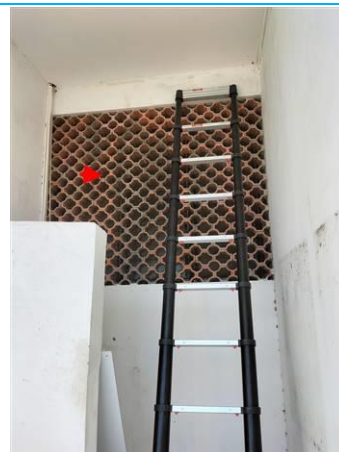
Matériaux : ZPSO-052
Prélèvement : P052

Description : -joint de brise vue en terre cuite
Localisation : Façade Droite
Résultat : Absence d'amiante

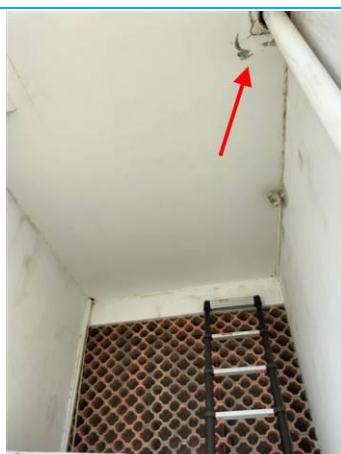
Matériaux : ZPSO-053
Prélèvement : P053

Description : Peinture plafond blanc
Localisation : Façade Droite
Résultat : Absence d'amiante

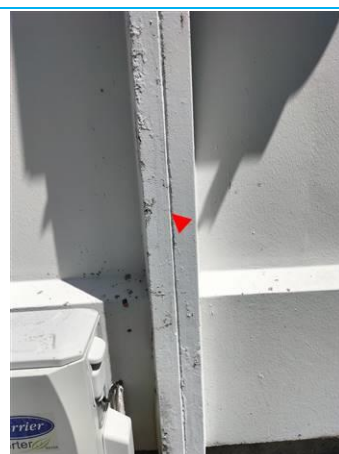
Matériaux : ZPSO-054
Prélèvement : P054

Description : Joint de dilatation
Localisation : Façade Droite
Résultat : Absence d'amiante

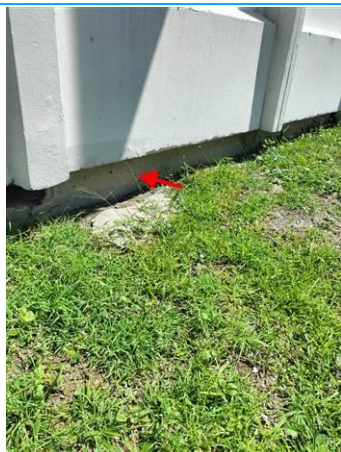
Matériaux : ZPSO-055
 Prélèvement : P055
 Description : Peinture sur béton sous bassement
 Localisation : Façade Droite
 Résultat : Absence d'amiante

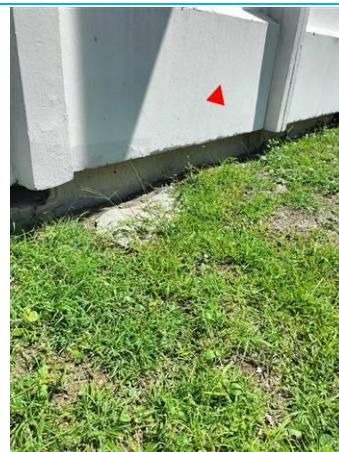
Matériaux : ZPSO-056
 Prélèvement : P056
 Description : Peinture sur béton moulurage blanc
 Localisation : Façade Droite
 Résultat : Absence d'amiante

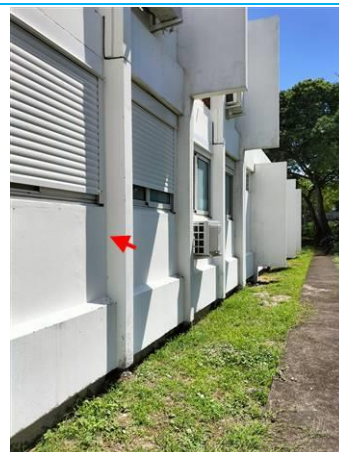
Matériaux : ZPSO-057
 Prélèvement : P057
 Description : Peinture sur béton prefa blanc
 Localisation : Façade Droite
 Résultat : Absence d'amiante

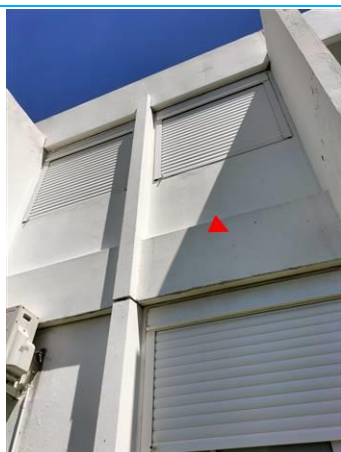
Matériaux : ZPSO-058
 Prélèvement : P058
 Description : Peinture sur béton poutre verticale blanche
 Localisation : Façade Droite
 Résultat : Absence d'amiante

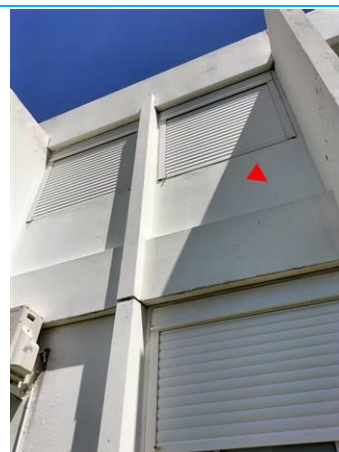
Matériaux : ZPSO-059
 Prélèvement : P059
 Description : Peinture sur béton moulurage blanc
 Localisation : 1er étage - Façade droite
 Résultat : Absence d'amiante

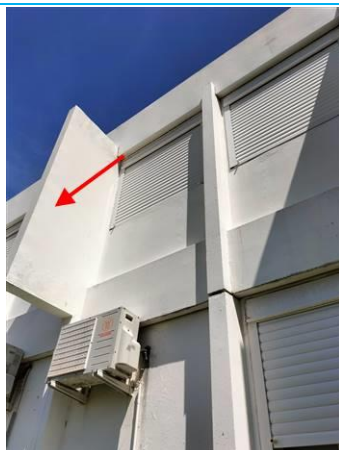
Matériaux : ZPSO-060
 Prélèvement : P060
 Description : Peinture sur béton prefa blanc
 Localisation : 1er étage - Façade droite
 Résultat : Absence d'amiante

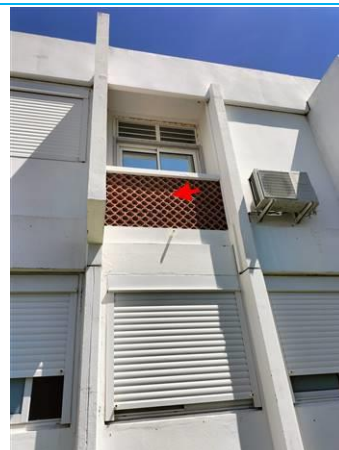
Matériaux : ZPSO-061
Prélèvement : P061

Description : Peinture sur béton mur séparatif blanc
Localisation : 1er étage - Façade droite
Résultat : Absence d'amiante

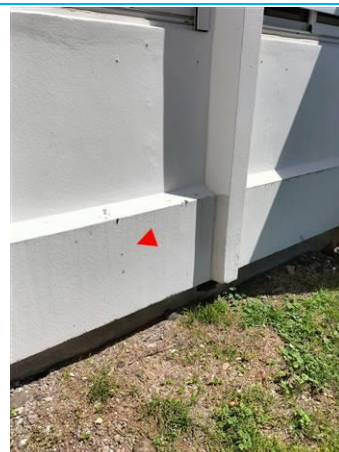
Matériaux : ZPSO-063
Prélèvement : P063

Description : Peinture sur béton sous bassement
Localisation : Façade droite extension ar
Résultat : Absence d'amiante

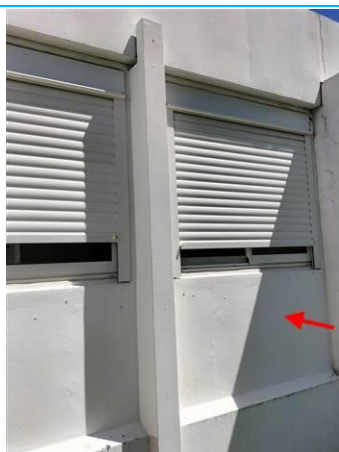
Matériaux : ZPSO-064
Prélèvement : P064

Description : Peinture sur béton moulurage blanc
Localisation : Façade droite extension ar
Résultat : Absence d'amiante

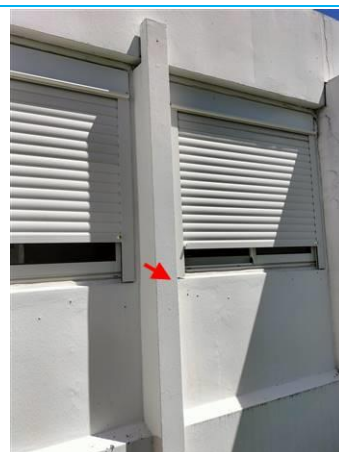
Matériaux : ZPSO-065
Prélèvement : P065

Description : Peinture sur béton prefa blanc
Localisation : Façade droite extension ar
Résultat : Absence d'amiante

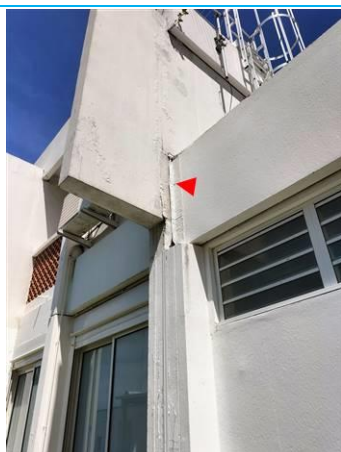
Matériaux : ZPSO-066
Prélèvement : P066

Description : Peinture sur béton poutre verticale blanche
Localisation : Façade droite extension ar
Résultat : Absence d'amiante

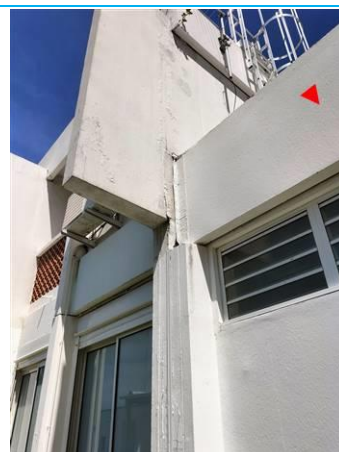
Description : Peinture sur béton moulurage haut
Localisation : Façade droite extention ar
Résultat : Présence d'amiante

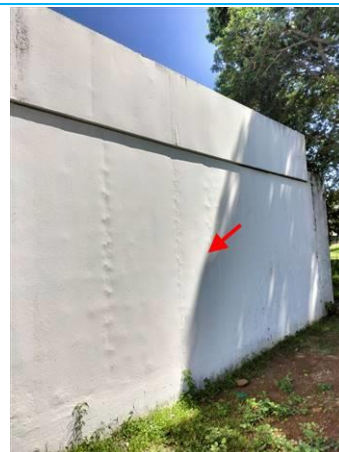
Matériaux : ZPSO-069
Prélèvement : P069

Description : Peinture sur béton mur separatif blanc
Localisation : Façade droite extention ar
Résultat : Absence d'amiante

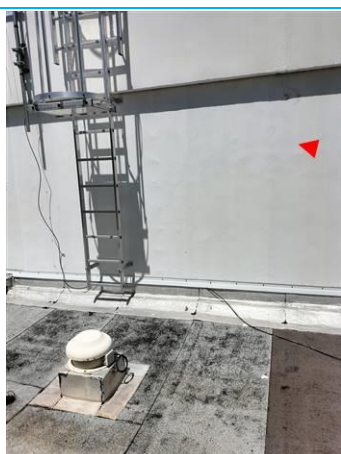
Matériaux : ZPSO-070
Prélèvement : P070

Description : Peinture sur béton blanc
Localisation : Façade droite extention ar
Résultat : Absence d'amiante

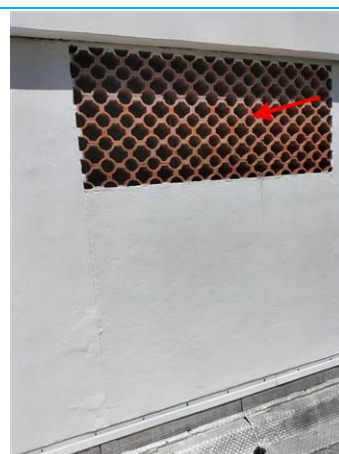
Matériaux : ZPSO-071
Prélèvement : P071

Description : Peinture sur béton blanc
Localisation : 1er étage - Façade AR
Résultat : Absence d'amiante

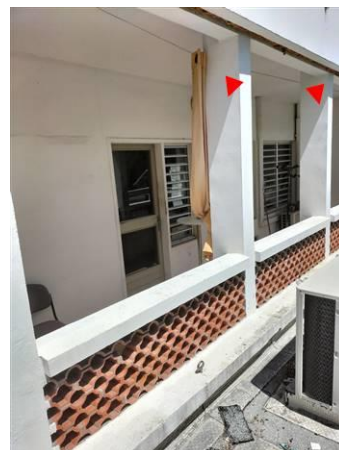
Matériaux : ZPSO-073

Description : Parties planes ou relevés equerre d'etancheité en verale alu

Localisation : 1er étage - Façade AR

Résultat : Absence d'amiante

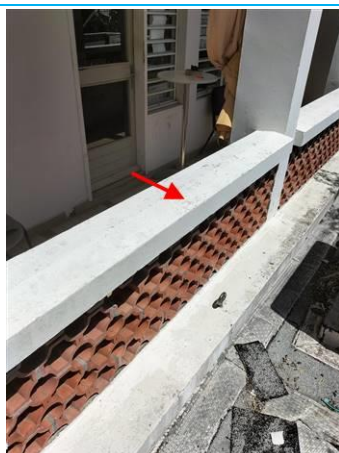
Matériaux : ZPSO-074

Localisation : 1er étage - Façade AR

Résultat : Absence d'amiante

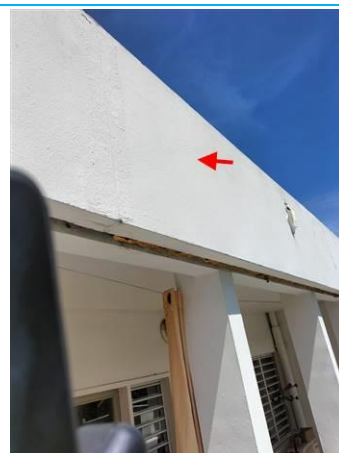
Matériaux : ZPSO-075

Localisation : 1er étage - Façade AR

Résultat : Absence d'amiante

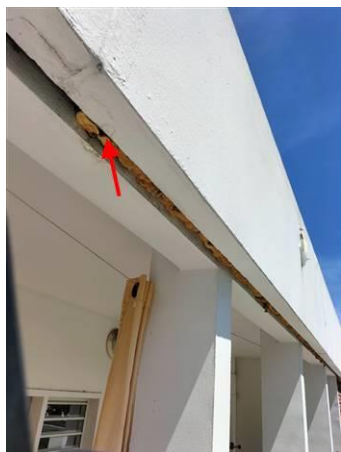
Matériaux : ZPSO-076

Localisation : 1er étage - Façade AR

Résultat : Présence d'amiante

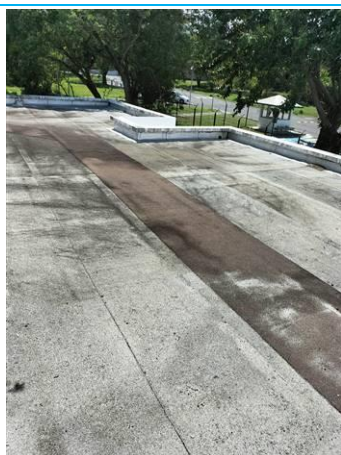
Matériaux : ZPSO-078
Prélèvement : P078
Description : Partie plane : revêtement bitumineux (bandes, lés...) verte
Localisation : Rez de chaussée - Toiture terrasse
Résultat : Absence d'amiante

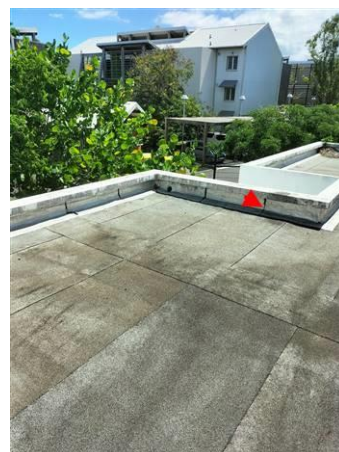
Matériaux : ZPSO-079
Prélèvement : P079
Description : Partie plane : revêtement bitumineux (bandes, lés...) verte
Localisation : Rez de chaussée - Toiture terrasse
Résultat : Absence d'amiante

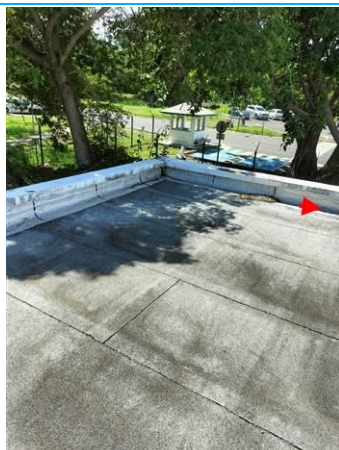
Matériaux : ZPSO-080
Prélèvement : P080
Description : Relevé : accroteres verale alu
Localisation : Rez de chaussée - Toiture terrasse
Résultat : Absence d'amiante

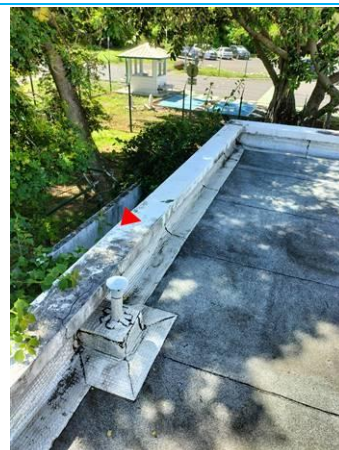
Matériaux : ZPSO-081
Prélèvement : P081
Description : Relevé : accrotères verale alu
Localisation : Rez de chaussée - Toiture terrasse
Résultat : Absence d'amiante

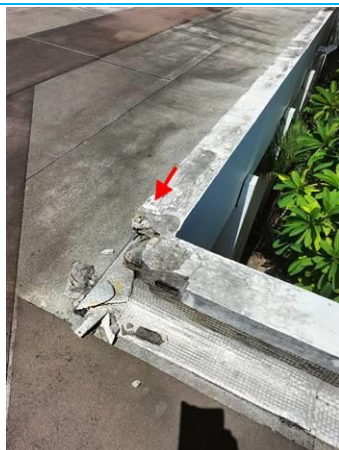
Matériaux : ZPSO-082
Prélèvement : P082
Description : chapeau d'accrotere blanc
Localisation : Rez de chaussée - Toiture terrasse
Résultat : Présence d'amiante

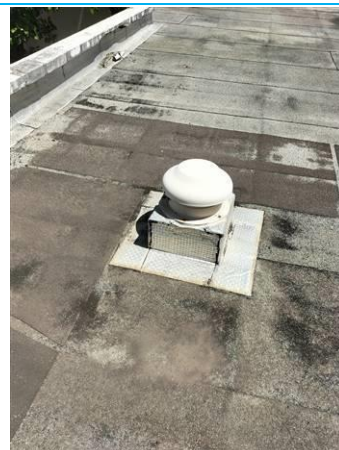
Matériaux : ZPSO-083
Prélèvement : P083
Description : chapeau d'accrotere blanc
Localisation : Rez de chaussée - Toiture terrasse
Résultat : Présence d'amiante

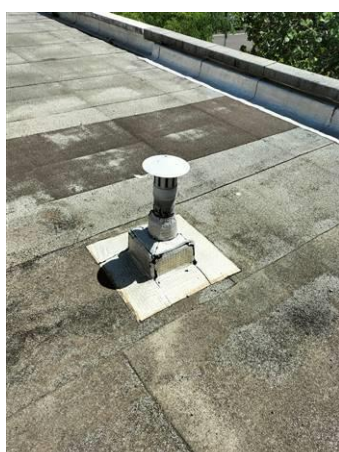
Matériaux : ZPSO-084
Prélèvement : P084
Description : -equerre d'etancheitée edicule de ventilation
Localisation : Rez de chaussée - Toiture terrasse
Résultat : Absence d'amiante

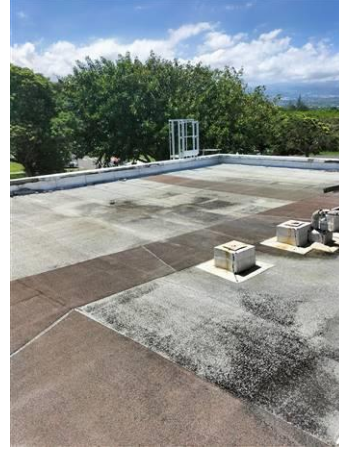
Matériaux : ZPSO-085
Prélèvement : P085
Description : -equerre d'etancheitée edicule de cheminee
Localisation : Rez de chaussée - Toiture terrasse
Résultat : Absence d'amiante

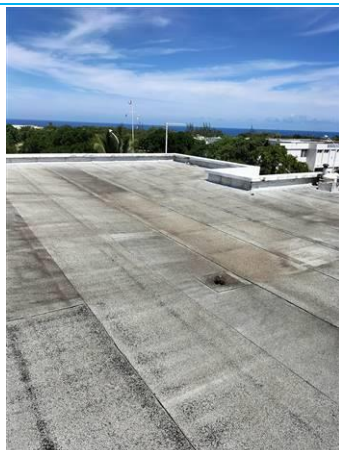
Matériaux : ZPSO-086
Prélèvement : P086
Description : Partie plane : revêtement bitumineux (bandes, lés...) verte
Localisation : 1er étage - Toiture terrasse
Résultat : Absence d'amiante

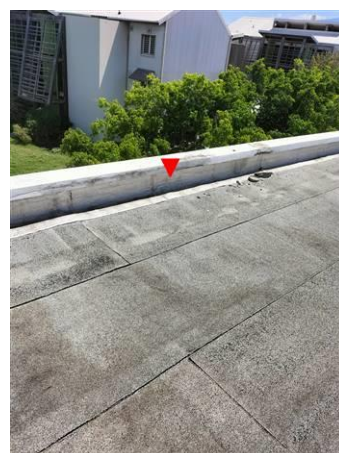
Matériaux : ZPSO-087
Prélèvement : P087

Description : Partie plane : revêtement bitumineux (bandes, lés...) verte

Localisation : 1er étage - Toiture terrasse

Résultat : Absence d'amiante

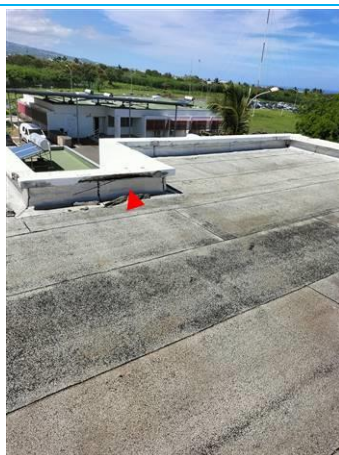
Matériaux : ZPSO-088
Prélèvement : P088

Description : Relevé : accrotere verale alu

Localisation : 1er étage - Toiture terrasse

Résultat : Absence d'amiante

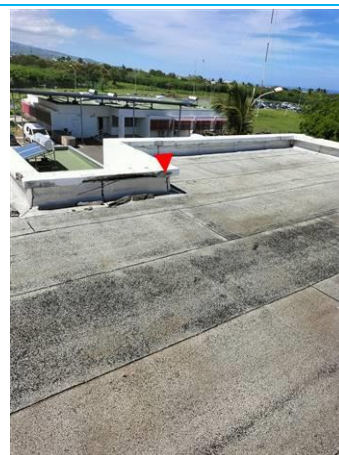
Matériaux : ZPSO-089
Prélèvement : P089

Description : Relevé : accrotere verale alu

Localisation : 1er étage - Toiture terrasse

Résultat : Absence d'amiante

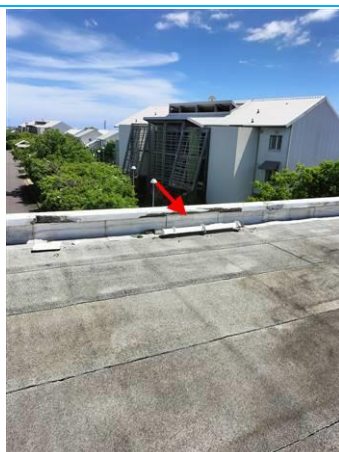
Matériaux : ZPSO-090
Prélèvement : P090

Description : -chapeau d'accrotere blanc

Localisation : 1er étage - Toiture terrasse

Résultat : Présence d'amiante

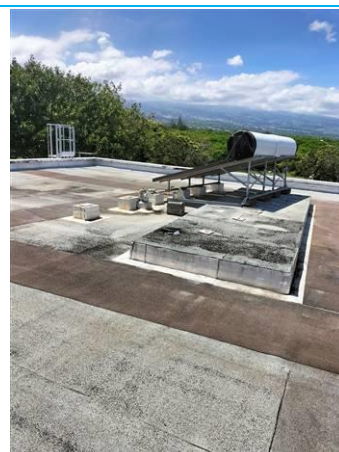
Matériaux : ZPSO-091
Prélèvement : P091

Description : -chapeau d'accrotere blanc

Localisation : 1er étage - Toiture terrasse

Résultat : Présence d'amiante

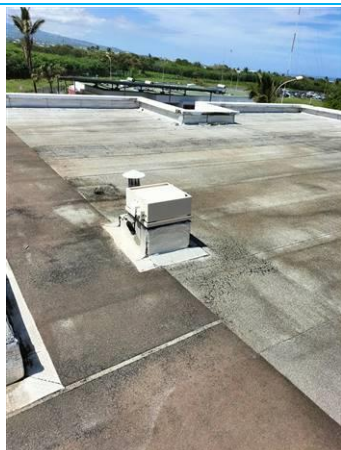
Matériaux : ZPSO-092
Prélèvement : P092

Description : Relevé : verale alu support de panneaux solaire

Localisation : 1er étage - Toiture terrasse

Résultat : Absence d'amiante

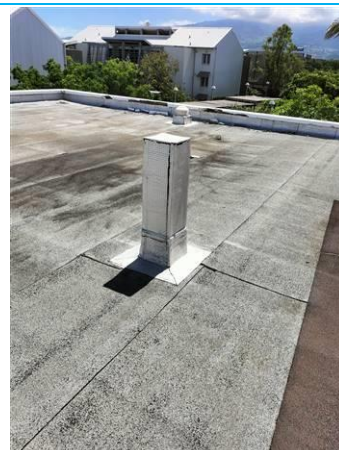
Matériaux : ZPSO-093

Localisation : 1er étage - Toiture terrasse

Résultat : Absence d'amiante
