Dossier technique amiante

Adresse : 13 Rue Pierre et Marie Curie

Rapport de mission de repérage des matériaux et produits contenant de l'amiante à intégrer au Dossier technique amiante

Numéro de dossier : CTD-2405-2022
Date du repérage : 13/09/2024

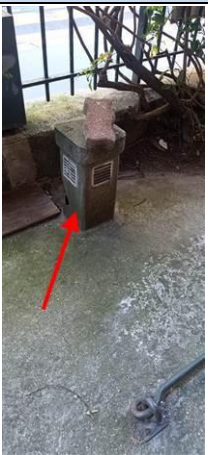
Localisation	Identifiant + Description	Conclusion (justification)	Etat de conservation** et préconisations*	Photo
Façade Nord	<p>Identifiant: M003</p> <p>Description: Conduit en fibres-ciment</p> <p>Composant de la construction: 6 - Conduits et accessoires intérieurs - Conduits de fluides (air, eau, vapeur, fumée, échappement, autres fluides)</p> <p>Partie à sonder: Conduit en fibres-ciment</p> <p>Liste selon annexe.13-9 du CSP: B</p> <p>Localisation sur croquis: M003</p>	Présence d'amiante (Sur anciennes analyses)	<p>Matériau dégradé (étendue ponctuelle)</p> <p>Résultat EP**</p> <p>Préconisation : Il est recommandé de réaliser une évaluation périodique.</p>

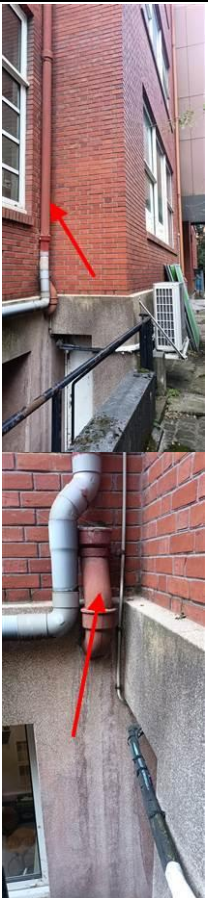
<p>Identifiant: M004</p> <p>Description: Conduit en fibres-ciment</p> <p>Composant de la construction: 6 - Conduits et accessoires intérieurs - Conduits de fluides (air, eau, vapeur, fumée, échappement, autres fluides)</p> <p>Partie à sonder: Conduit en fibres-ciment</p> <p>Liste selon annexe.13-9 du CSP: B</p> <p>Localisation sur croquis: M004</p>	Présence d'amiante (Sur jugement personnel)	<p>Matériau non dégradé</p> <p>Résultat EP**</p> <p>Préconisation : Il est recommandé de réaliser une évaluation périodique.</p>

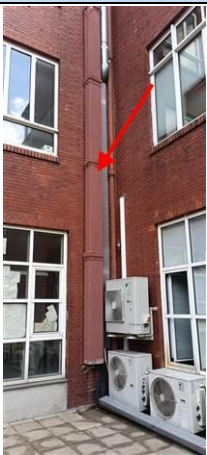
Localisation	Identifiant + Description	Conclusion (justification)	Etat de conservation** et préconisations*	Photo
1er ETG - Local 103 Terrasse	<p>Identifiant: M005</p> <p>Description: Conduit en fibres-ciment</p> <p>Composant de la construction: 6 - Conduits et accessoires intérieurs - Conduits de fluides (air, eau, vapeur, fumée, échappement, autres fluides)</p> <p>Partie à sonder: Conduit en fibres-ciment</p> <p>Liste selon annexe.13-9 du CSP: B</p> <p>Localisation sur croquis: M005</p>	Présence d'amiante (Sur jugement personnel)	<p>Matériau non dégradé</p> <p>Résultat EP**</p> <p>Préconisation : Il est recommandé de réaliser une évaluation périodique.</p>

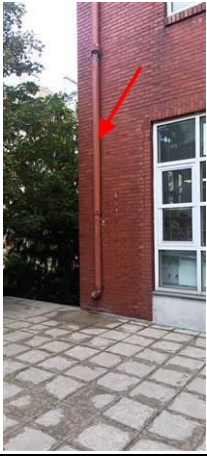
<p>Identifiant: M006</p> <p>Description: Conduit en fibres-ciment</p> <p>Composant de la construction: 6 - Conduits et accessoires intérieurs - Conduits de fluides (air, eau, vapeur, fumée, échappement, autres fluides)</p> <p>Partie à sonder: Conduit en fibres-ciment</p> <p>Liste selon annexe.13-9 du CSP: B</p> <p>Localisation sur croquis: M006</p>	Présence d'amiante (Sur jugement personnel)	<p>Matériau non dégradé</p> <p>Résultat EP**</p> <p>Préconisation : Il est recommandé de réaliser une évaluation périodique.</p>

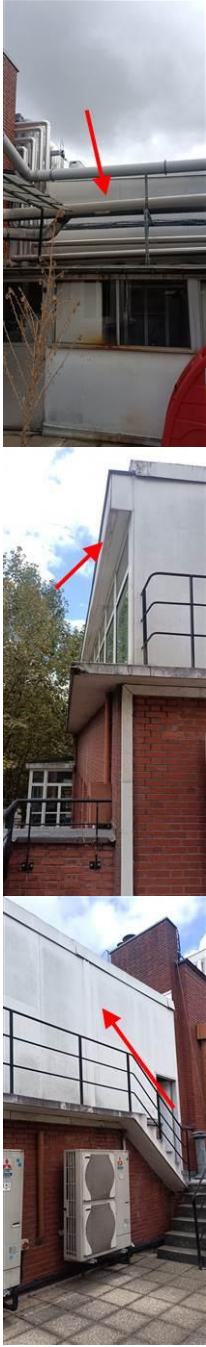
Localisation	Identifiant + Description	Conclusion (justification)	Etat de conservation** et préconisations*	Photo
3eme ETG - Local 304	<p>Identifiant: M008</p> <p>Description: Plaques</p> <p>Composant de la construction: 2 - Parois verticales extérieures et Façades - Façades légères, murs rideaux, bardages, panneaux sandwich</p> <p>Partie à sonder: Plaques</p> <p>Liste selon annexe.13-9 du CSP: B</p> <p>Localisation sur croquis: M008</p>	<p>Présence d'amiante (Sur jugement personnel)</p>	<p>Matériau non dégradé</p> <p>Résultat EP**</p> <p>Préconisation : Il est recommandé de réaliser une évaluation périodique.</p>

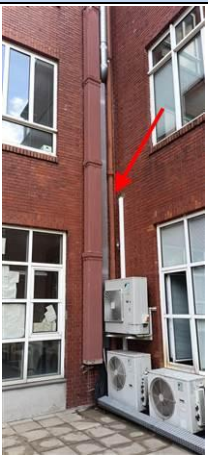
Localisation	Identifiant + Description	Conclusion (justification)	Etat de conservation** et préconisations*	Photo
1er ETG - Local 103 Terrasse	<p>Identifiant: M009</p> <p>Description: Conduit en fibres-ciment</p> <p>Composant de la construction: 6 - Conduits et accessoires intérieurs - Conduits de fluides (air, eau, vapeur, fumée, échappement, autres fluides)</p> <p>Partie à sonder: Conduit en fibres-ciment</p> <p>Liste selon annexe 13-9 du CSP: B</p> <p>Localisation sur croquis: M009</p>	Présence d'amiante (Sur anciennes analyses)	<p>Matériau non dégradé</p> <p>Résultat EP**</p> <p>Préconisation : Il est recommandé de réaliser une évaluation périodique.</p>

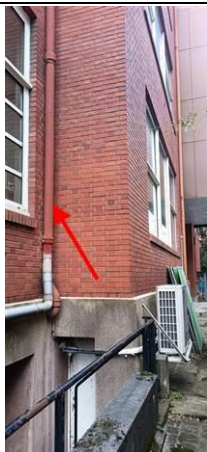
<p>Photo n° PhA001</p> <p>Localisation : Façade Nord</p> <p>Ouvrage : 6 - Conduits et accessoires intérieurs - Conduits de fluides (air, eau, vapeur, fumée, échappement, autres fluides)</p> <p>Partie d'ouvrage : Conduit en fibres-ciment</p> <p>Description : Conduit en fibres-ciment</p> <p>Localisation sur croquis : M003</p>
 	<p>Photo n° PhA002</p> <p>Localisation : Façade Nord</p> <p>Ouvrage : 6 - Conduits et accessoires intérieurs - Conduits de fluides (air, eau, vapeur, fumée, échappement, autres fluides)</p> <p>Partie d'ouvrage : Conduit en fibres-ciment</p> <p>Description : Conduit en fibres-ciment</p> <p>Localisation sur croquis : M004</p>

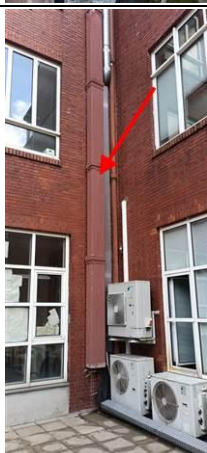
Photo n° PhA002
 Localisation : Façade Nord
 Ouvrage : 6 - Conduits et accessoires intérieurs - Conduits de fluides (air, eau, vapeur, fumée, échappement, autres fluides)
 Partie d'ouvrage : Conduit en fibres-ciment
 Description : Conduit en fibres-ciment
 Localisation sur croquis : M004

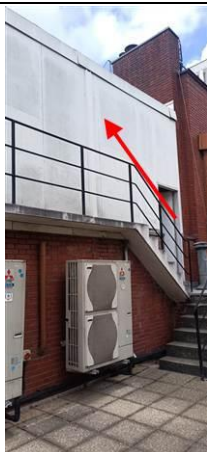
Photo n° PhA005
 Localisation : 3eme ETG - Local 303
 Ouvrage : 2 - Parois verticales extérieures et Façades - Façades légères, murs rideaux, bardages, panneaux sandwich
 Partie d'ouvrage : Plaques
 Description : Plaques
 Localisation sur croquis : M007

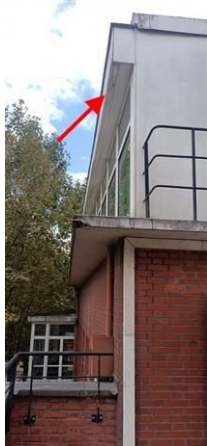
Photo n° PhA006
 Localisation : 3eme ETG - Local 304
 Ouvrage : 2 - Parois verticales extérieures et Façades - Façades légères, murs rideaux, bardages, panneaux sandwich
 Partie d'ouvrage : Plaques
 Description : Plaques
 Localisation sur croquis : M008

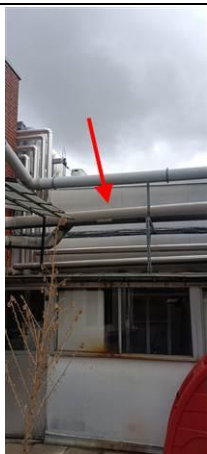
Photo n° PhA006
 Localisation : 3eme ETG - Local 304
 Ouvrage : 2 - Parois verticales extérieures et Façades - Façades légères, murs rideaux, bardages, panneaux sandwich
 Partie d'ouvrage : Plaques
 Description : Plaques
 Localisation sur croquis : M008

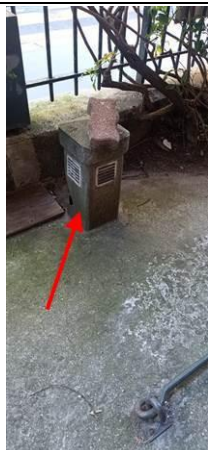
Date de la visite	Type de repérage	Matériau ou produit	Localisation précise	Etat de conservation	MESURES préconisées par l'opérateur	Photo
13/09/2024	DTA	Conduit en fibres-ciment	Sous-Sol - Cave SH07 Localisation sur croquis : M001	EP	il est recommandé de réaliser une évaluation périodique.	
	DTA	Conduit en fibres-ciment	Sous-Sol - Cave SH07 Localisation sur croquis : M002	EP	il est recommandé de réaliser une évaluation périodique.	
	DTA	Conduit en fibres-ciment	Façade Nord Localisation sur croquis : M003 Référence photo : PhA001	EP	il est recommandé de réaliser une évaluation périodique.

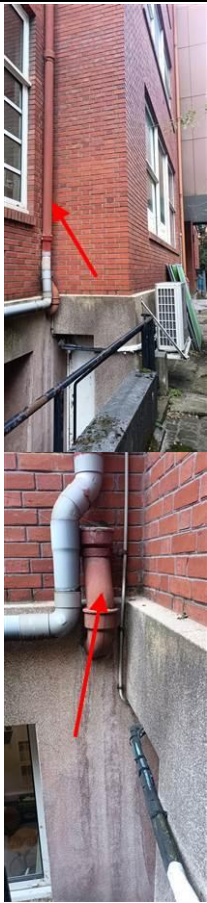
Date de la visite	Type de repérage	Matériau ou produit	Localisation précise	Etat de conservation	MESURES préconisées par l'opérateur	Photo
	DTA	Conduit en fibres-ciment	Façade Nord Localisation sur croquis : M004 Référence photo : PhA002	EP	il est recommandé de réaliser une évaluation périodique.

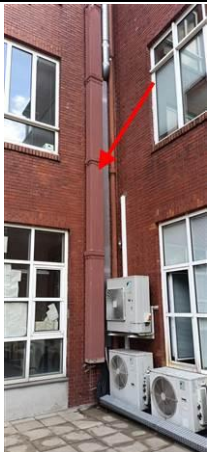
DTA	Conduit en fibres-ciment	1er ETG - Local 103 Terrasse Localisation sur croquis : M005 Référence photo : PhA003	EP	il est recommandé de réaliser une évaluation périodique.

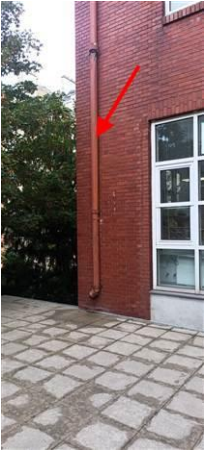
Date de la visite	Type de repérage	Matériau ou produit	Localisation précise	Etat de conservation	MESURES préconisées par l'opérateur	Photo
	DTA	Conduit en fibres-ciment	1er ETG - Local 103 Terrasse Localisation sur croquis : M006 Référence photo : PhA004	EP	il est recommandé de réaliser une évaluation périodique.

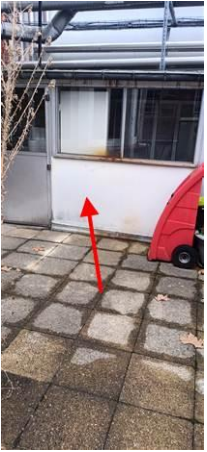
DTA	Plaques	3eme ETG - Local 303 Localisation sur croquis : M007 Référence photo : PhA005	EP	il est recommandé de réaliser une évaluation périodique.

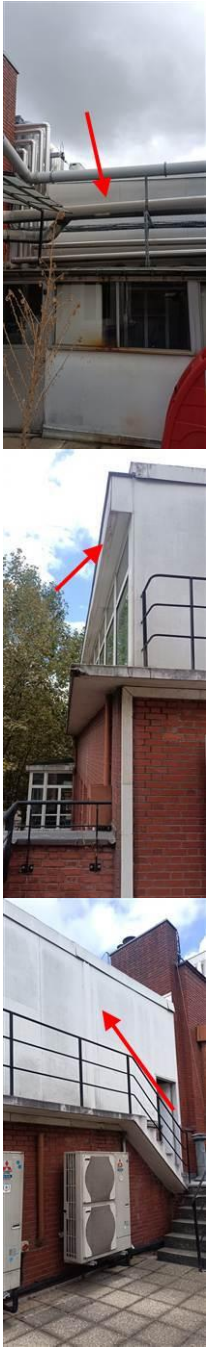
Date de la visite	Type de repérage	Matériau ou produit	Localisation précise	Etat de conservation	MESURES préconisées par l'opérateur	Photo
	DTA	Plaques	3eme ETG - Local 304 Localisation sur croquis : M008 Référence photo : PhA006	EP	il est recommandé de réaliser une évaluation périodique.

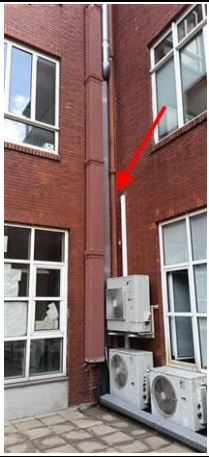
Date de la visite	Type de repérage	Matériau ou produit	Localisation précise	Etat de conservation	MESURES préconisées par l'opérateur	Photo
	DTA	Conduit en fibres-ciment	1er ETG - Local 103 Terrasse Localisation sur croquis : M009 Référence photo : PhA007	EP	il est recommandé de réaliser une évaluation périodique.

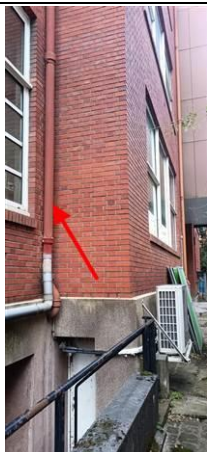
<p>Photo n° PhA001</p> <p>Localisation : Façade Nord</p> <p>Ouvrage : 6 - Conduits et accessoires intérieurs - Conduits de fluides (air, eau, vapeur, fumée, échappement, autres fluides)</p> <p>Partie d'ouvrage : Conduit en fibres-ciment</p> <p>Description : Conduit en fibres-ciment</p> <p>Localisation sur croquis : M003</p>
 	<p>Photo n° PhA002</p> <p>Localisation : Façade Nord</p> <p>Ouvrage : 6 - Conduits et accessoires intérieurs - Conduits de fluides (air, eau, vapeur, fumée, échappement, autres fluides)</p> <p>Partie d'ouvrage : Conduit en fibres-ciment</p> <p>Description : Conduit en fibres-ciment</p> <p>Localisation sur croquis : M004</p>

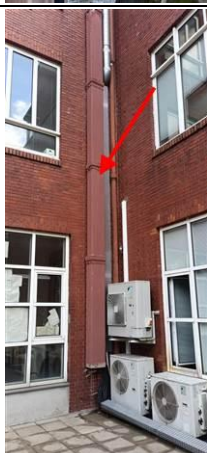
Photo n° PhA002
 Localisation : Façade Nord
 Ouvrage : 6 - Conduits et accessoires intérieurs - Conduits de fluides (air, eau, vapeur, fumée, échappement, autres fluides)
 Partie d'ouvrage : Conduit en fibres-ciment
 Description : Conduit en fibres-ciment
 Localisation sur croquis : M004

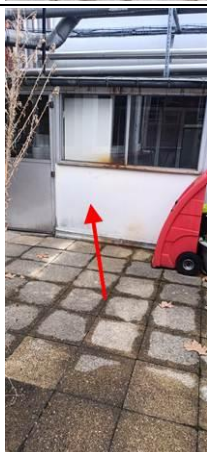
Photo n° PhA004
 Localisation : 1er ETG - Local 103 Terrasse
 Ouvrage : 6 - Conduits et accessoires intérieurs - Conduits de fluides (air, eau, vapeur, fumée, échappement, autres fluides)
 Partie d'ouvrage : Conduit en fibres-ciment
 Description : Conduit en fibres-ciment
 Localisation sur croquis : M006

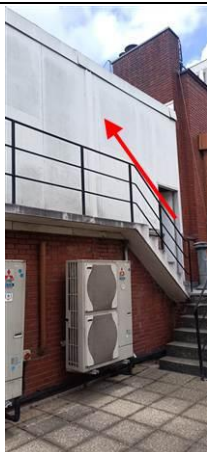
Photo n° PhA005
 Localisation : 3eme ETG - Local 303
 Ouvrage : 2 - Parois verticales extérieures et Façades - Façades légères, murs rideaux, bardages, panneaux sandwich
 Partie d'ouvrage : Plaques
 Description : Plaques
 Localisation sur croquis : M007

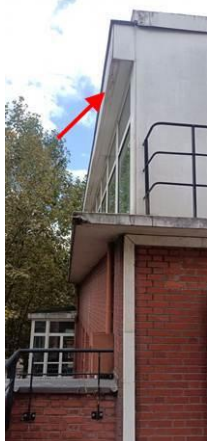
Photo n° PhA006
 Localisation : 3eme ETG - Local 304
 Ouvrage : 2 - Parois verticales extérieures et Façades - Façades légères, murs rideaux, bardages, panneaux sandwich
 Partie d'ouvrage : Plaques
 Description : Plaques
 Localisation sur croquis : M008

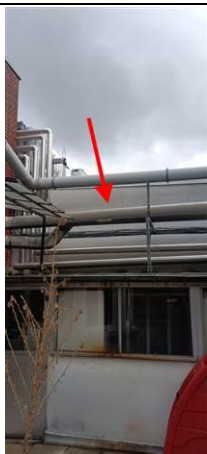
Photo n° PhA006
 Localisation : 3eme ETG - Local 304
 Ouvrage : 2 - Parois verticales extérieures et Façades - Façades légères, murs rideaux, bardages, panneaux sandwich
 Partie d'ouvrage : Plaques
 Description : Plaques
 Localisation sur croquis : M008
