RAPPORT DE REPERAGE DES MATERIAUX ET PRODUITS CONTENANT DE L'AMIANTE AVANT DEMOLITION

Rapport N° 450633 établi le 17/11/2017

**Bâtiment B20
Boulevard Maurice Guillaudot
Centre Hospitalier Bretagne Atlantique
56000 VANNES**

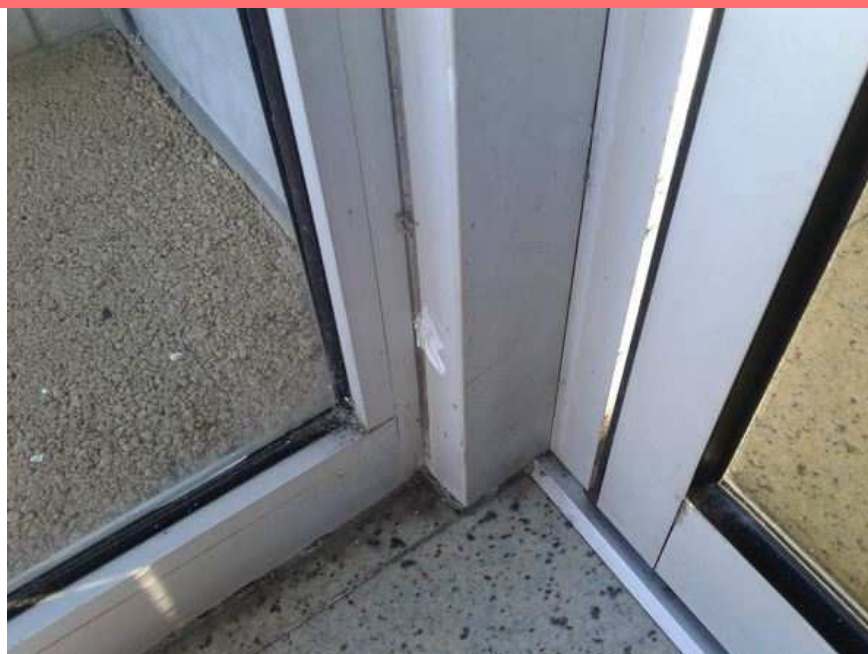
PRELEVEMENT : P3

MATERIAU	LOCALISATION DU MATERIAU	OBSERVATIONS / REMARQUES / MOTIFS
Joint gris (Encadrement de fenêtre aluminium)	Avancée, SAS d'entrée	/
Joint blanc (Toiture et étanchéité)	Avancée	/

Localisation	Composant	Partie de composant	Critère de conclusion
Avancée	Encadrement de fenêtre aluminium	Joint gris	P3
Avancée	Toiture et étanchéité	Joint blanc	P7

Présence d'amiante **Oui**

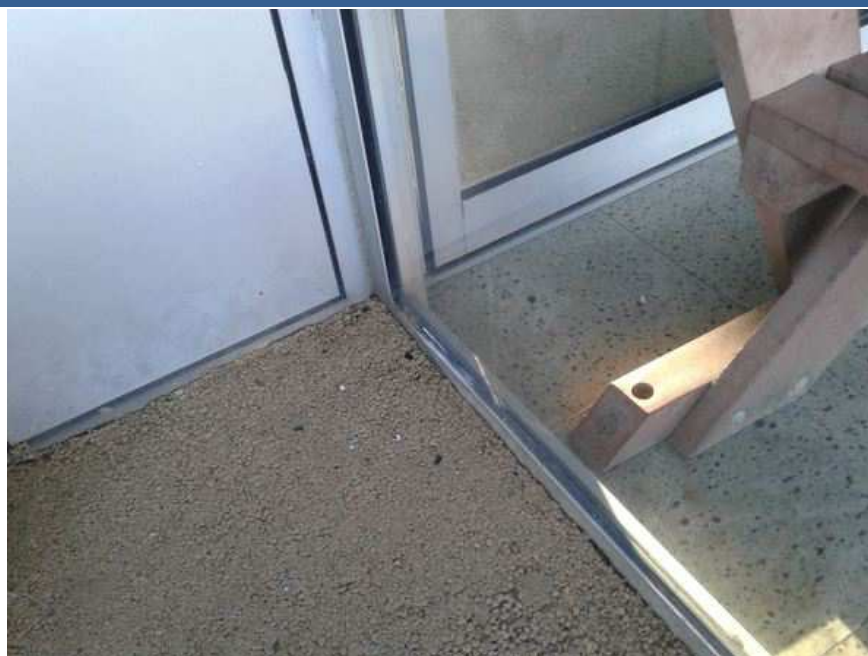
PRELEVEMENT : P4

Pièce ou Local	Avancée
Composant de la construction	Encadrement de fenêtre aluminium
Partie du composant	Joint souple noir

Présence d'amiante **Non**

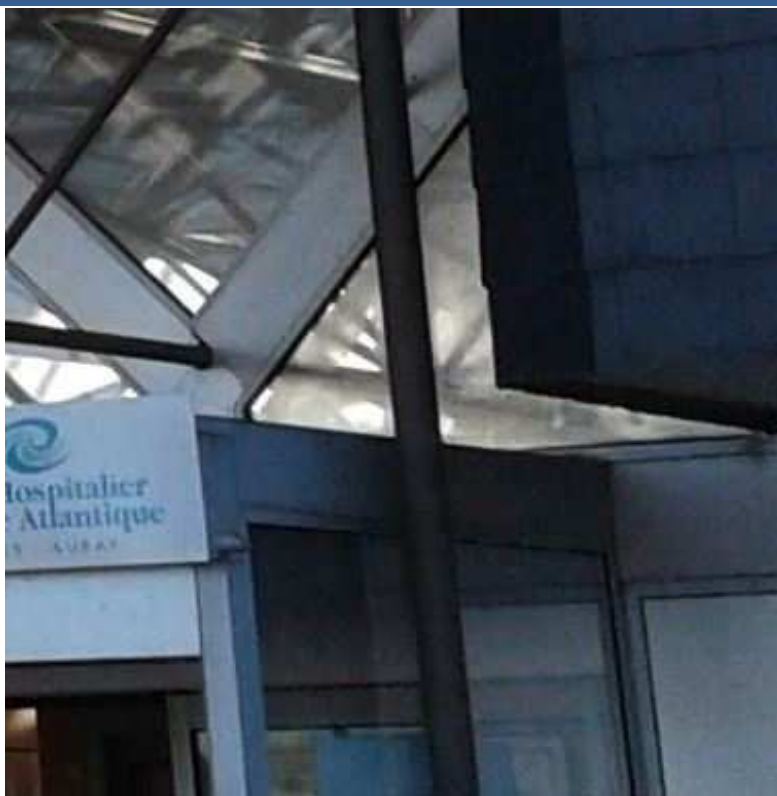
PRELEVEMENT : P5

Pièce ou Local	Avancée
Composant de la construction	Poteaux métallique
Partie du composant	Peinture marron
Présence d'amiante	Non
Plan N°	/

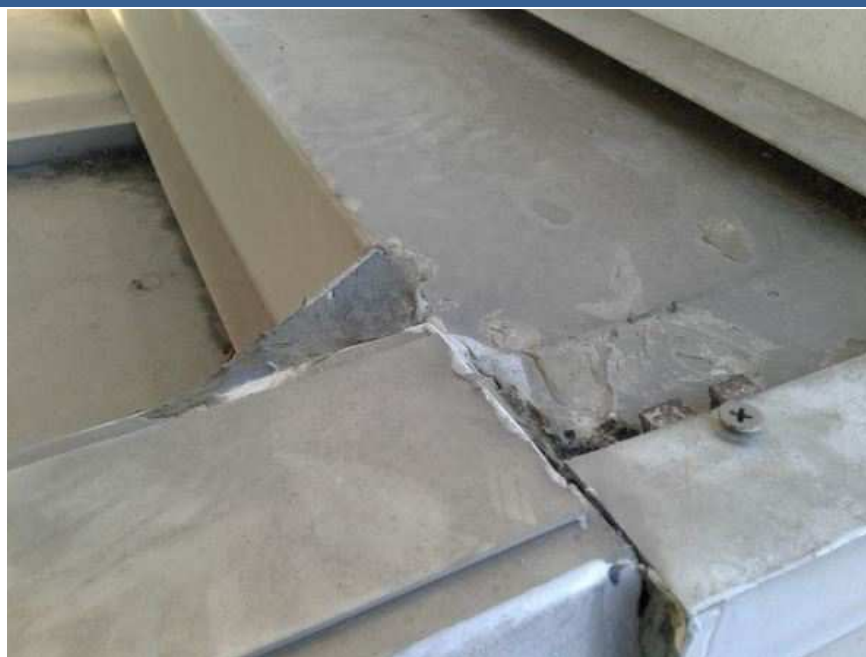
PRELEVEMENT : P6

Pièce ou Local	Avancée
Composant de la construction	Toiture et étanchéité
Partie du composant	Joint souple (type silicone)
Présence d'amiante	Non
Plan N°	/

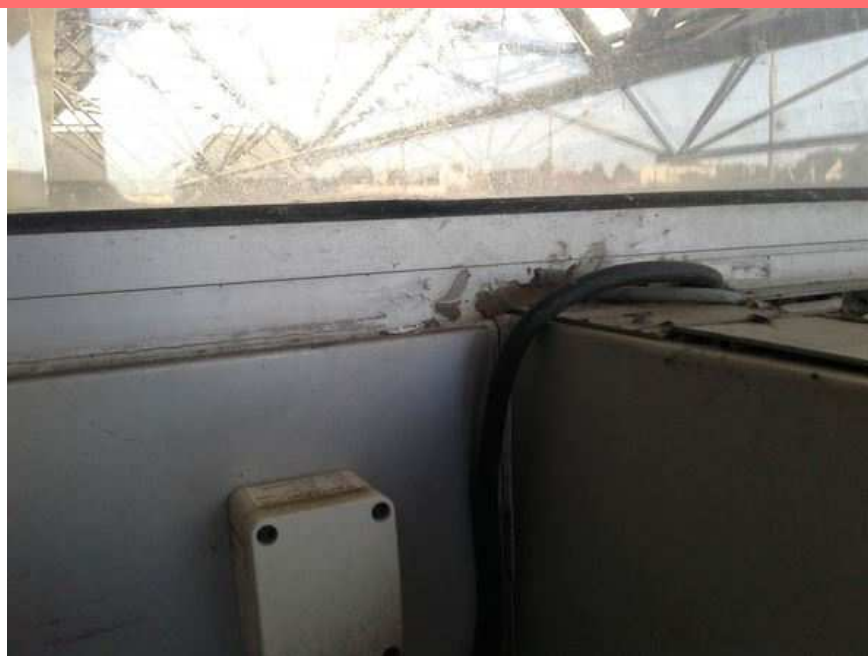
PRELEVEMENT : P7

Présence d'amiante **Oui**
